Lindbomska gården

Lindbomska gården är en handelsgård från 1770-talets slut, med den typiska slutna kringbyggda gårdsformen. Gården ligger i Sätters gamla stadskärna, inom riksintresse för kulturmiljövården. Lindbomska gården byggnadsminnesförklarades 2020.

LÄNSSTYRELSEN
DALARNAS LÄN

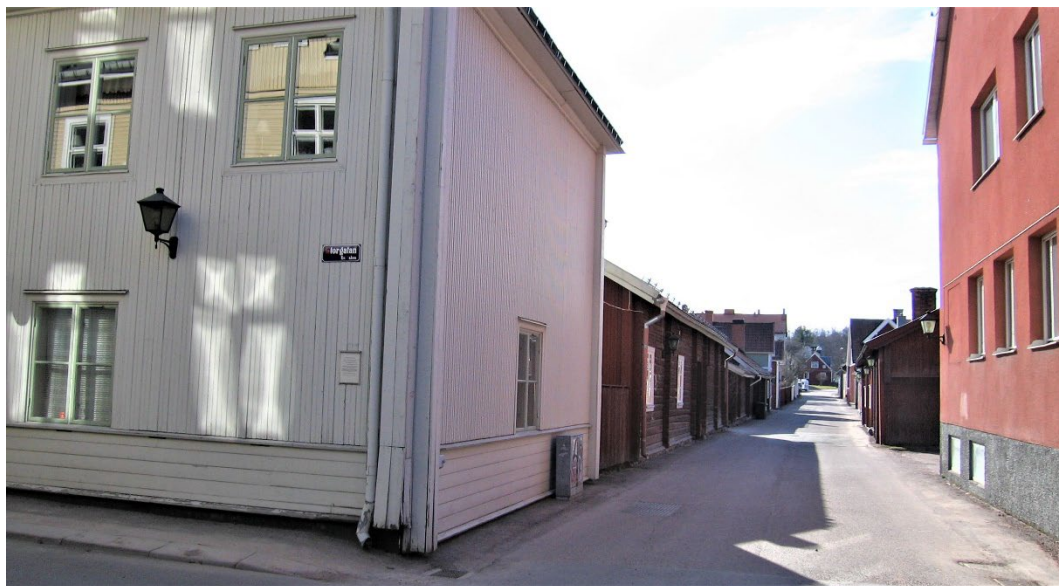
Figur 1. Gatuvyn ned för Vattugränd, huvudbyggnaden och ekonomilängan till vänster i bild. Foto: Länsstyrelsen i Dalarnas län.

Lindbomska gården är en handelsgård från 1770-talets slut. Den är uppförd i två våningar och ligger i hörnet av Storgatan och Vattugränd, i den centrala delen av Sätters stad. Gården har den slutna kringbyggda handelsgårdens form, med huvudbyggnaden utmed en större gata och uthusen längs en mindre tvärgata. Än idag tar man sig in till gården via ett portlider.

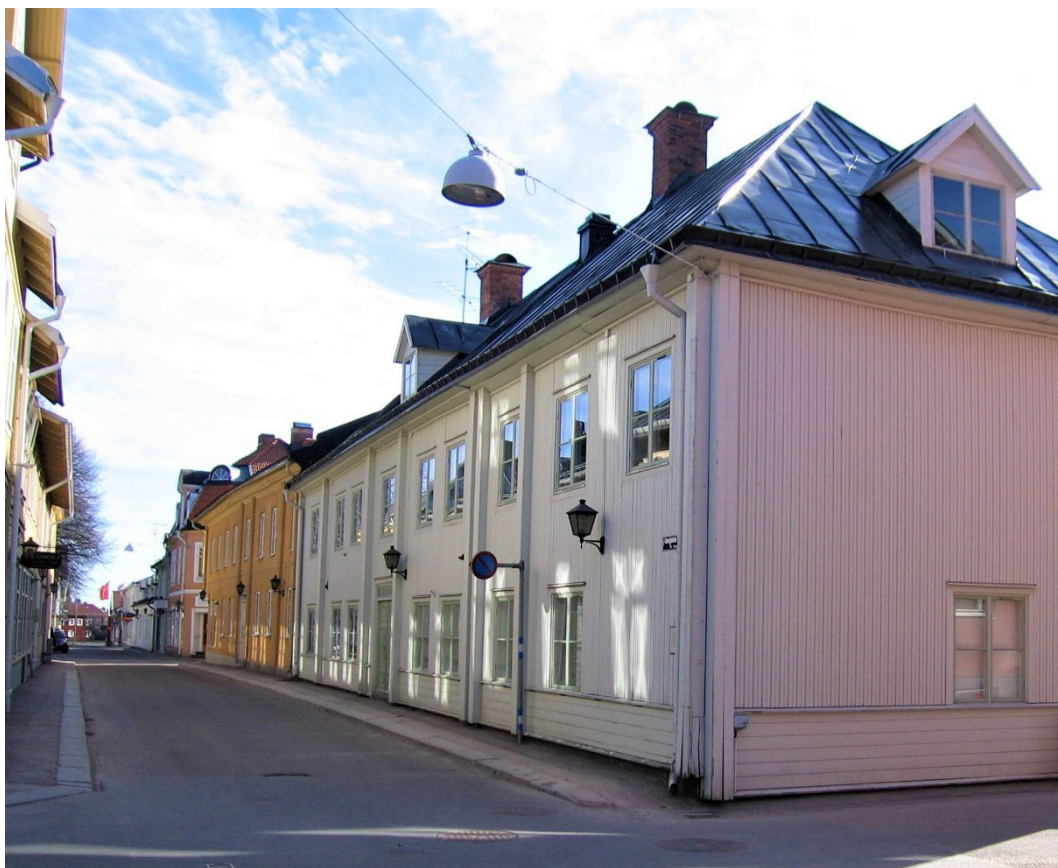
Figur 2. Huvudbyggnadens fasad mot Storgatan/ Vattugränd. Notera sockeln och knutlådorna. Foto: Länsstyrelsen i Dalarnas län.

Lindbomska gårdens huvudbyggnad (nr 1) är ett panelat, ljusmålat bostadshus i timmer med två våningar och vind. Byggnaden har ett högt valmat sadeltak, täckt av svart plåt, två skorstenar av tegel och vindskupor. Gårdsfasaden har till skillnad från gatufasaden oregelbunden fönstersättning, vilket visar att förändringar har ägt rum genom åren. En sockel med horisontellt lagda släta brädor löper längs med hela fasaden och knutlådorna delar fasaden i ett antal fält. Panelen är något smalare på fasaden ut mot Storgatan samt på gaveln mot Vattugränd än gårdsfasadens.

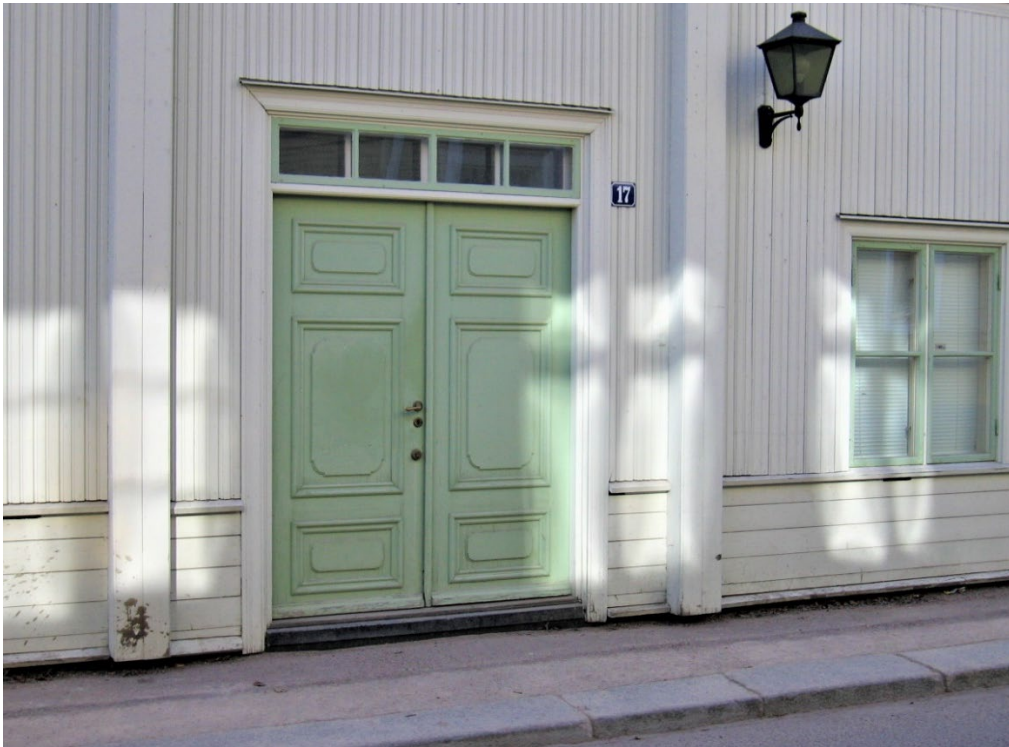
Figur 3. Ingången från Storgatan. Foto: Länsstyrelsen i Dalarnas län.

Fönster och dörrar är ljusgröna. Det finns en ingång från Storgatan och en inne från gården. Entrépartiet från gården består av en inbyggd stor veranda (brokvist), vars storlek och utseende har sin utformning från sekelskiftet 1900. Ytterdörrarna är gamla och kan ha tillhört huset tidigare och har helfranska fyllningar och gamla beslag, troligtvis tillverkade i Säter. Ett litet tak ovanför entrén är en rest från ett äldre barocktak från den ursprungliga förstukvisten som varit mindre.

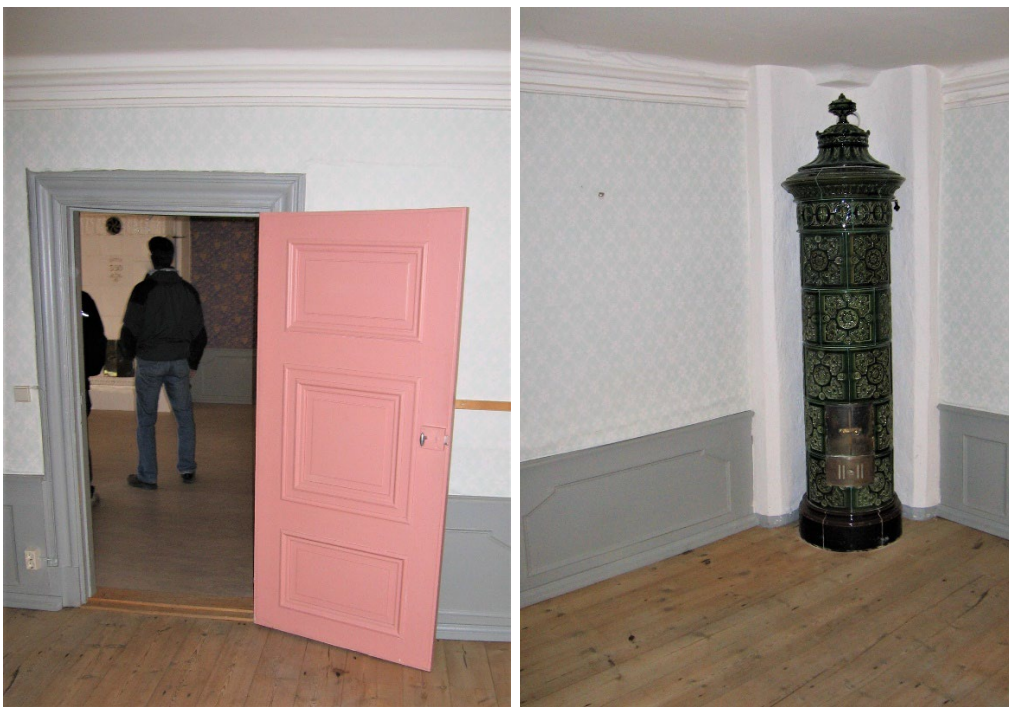
Figur 1-5. Interiör från huvudbyggnaden med bevarade snickerier, dörrar och kakelugnar. Foto: Länsstyrelsen i Dalarnas län.

Den tidigare salen i bottenplan har bevarat sin karaktär av senbarock-rokoko med mjukt profilerade foder kring fönstren och dörrar, restaurerade stuckarbeten och takplafond. Den ursprungliga planlösningen med de två kamrarna är också bevarad. Längs med väggarna i salen och de två kamrarna löper en bröstpanel som återfått sin färgsättning från 1700-talet. Vid restaureringen trycktes nya handtryckta tapeter efter gamla förlagor från gården.

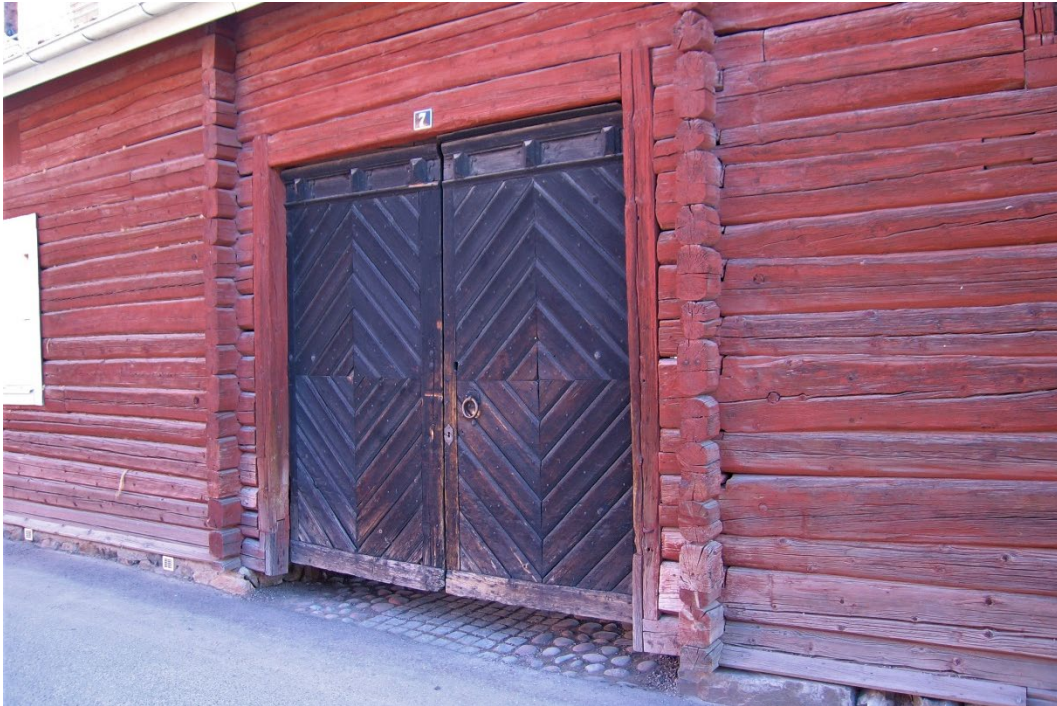
Figur 2. Den timrade uthuslängan bestående av brygghus, vagnslider och dubbelbod. Foto: Länsstyrelsen i Dalarnas län.

De uthus som återstår av gården ligger längs med Vattugränd. Det är en rödfärgad länga (nr 2) i timmer i ett plan på stengrund, bestående av en bryggstuga (nr 2), ett portlider och en dubbelbod (nr 3), med ett gemensamt sadeltak täckt med tegel. Bredvid står en liten rödfärgad lada i timmer på stengrund och sadeltak täckt med tegel (nr 4). Den tidigare bryggstugan har byggts om till bostad, en lägenhet på två rum och kök. Portlidrets stora svartmålade port, som sannolikt är ursprunglig, har rombmönstrad brädfodring med dekorativa mindre utskjutande träelement i överstycket och äldre beslag. Gången i portlidret är stensatt av kullersten. Inne på gården är det idag närmast byggnaderna en grusbelagd gång som ramar in gårdens gräsyta där några större träd och buskar ger växtlighet och skugga.

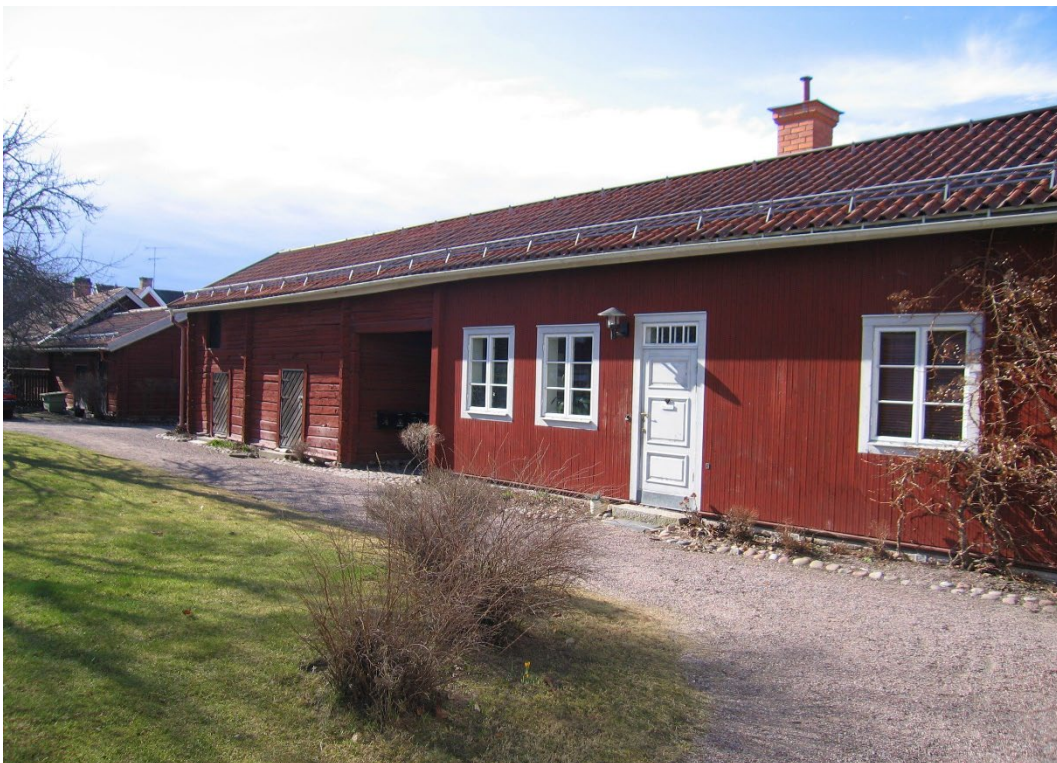
Figur 3. Uthuslängan sedd från gården. Foto: Länsstyrelsen i Dalarnas län.

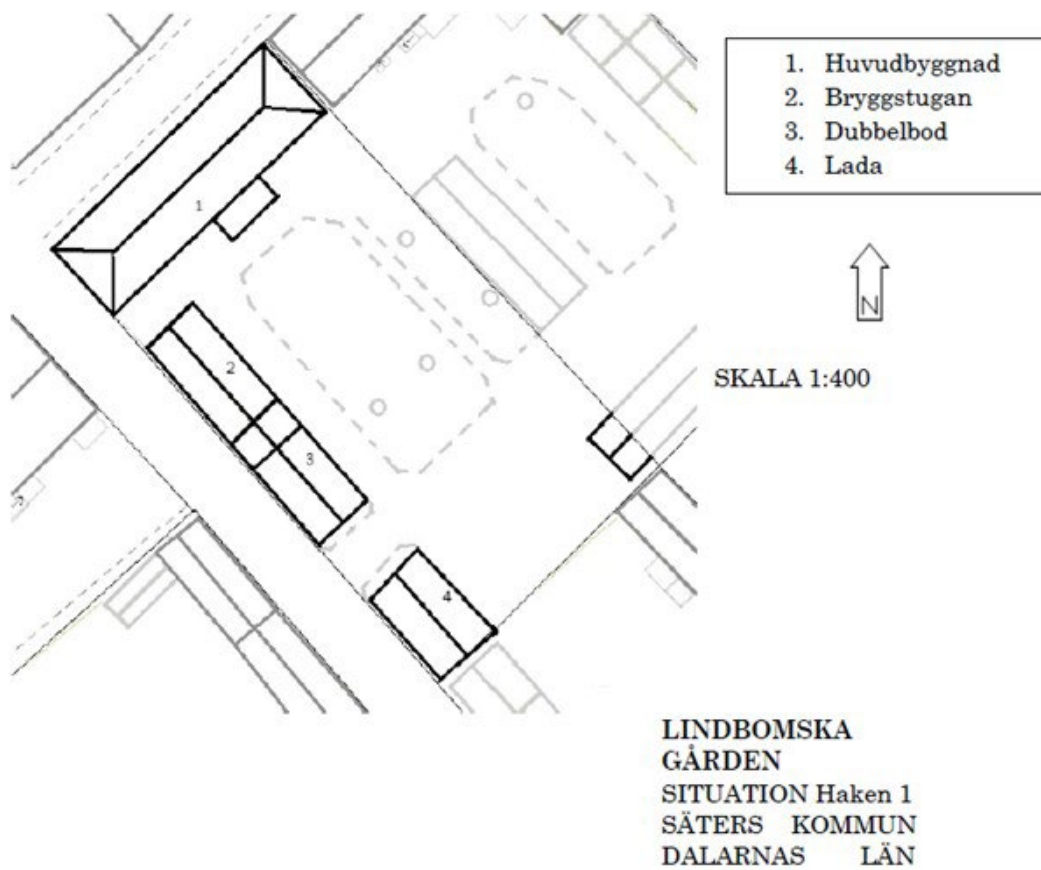
Figur 4. Byggnadsminnets skyddsområde. Ur beslut 2020.04.30.

Skyddsområdet omfattar fastigheten Haken 1 enligt situationsplan. Skyddsbestämmelserna omfattar de byggnaderna som markerats med nr 1 - 4 på situationsplanen.

1. Byggnaderna nr 1 - 4 får inte rivras, flyttas, byggas om eller på annat sätt förändras till sin exteriör (se fig. 4).
2. I huvudbyggnaden nr 1 får inte göras ingrepp i stomme eller äldre rumsindelning tillkommen före 1984.
3. I de på bifogade ritning markerade utrymmena i huvudbyggnaden nr 1 får det inte göras ingrepp i eller ändring av äldre fast inredning såsom stuckarbeten, tak, listverk, bröstpanel, dörrar med äldre beslag och låsanordningar, kakelugnar mm (se fig. 5).
4. Byggnaderna skall underhållas så att de inte förfaller. Vård och underhållsarbeten skall utföras på ett sådant sätt att det kulturhistoriska värdet inte minskar.

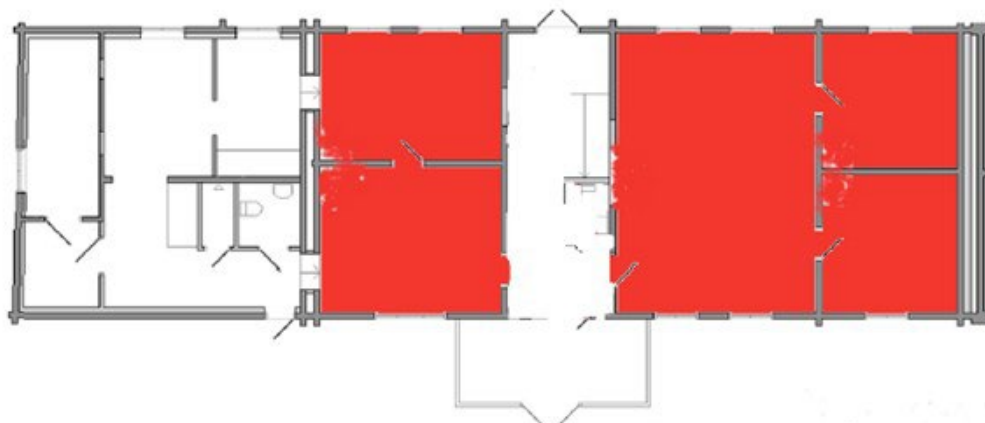
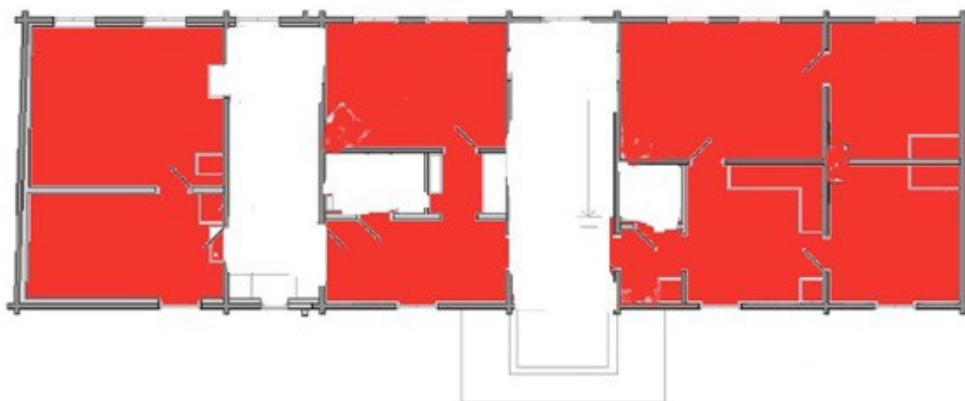
Planritning på huvudbyggnaden med markerade utrymmen.

Nedre plan. Skala 1: 100

Övre plan. Skala 1:100

Figur 5. Planritning huvudbyggnaden, skyddade utrymmen rödmarkerade. Ur beslut 2020.04.30.
