Medeltida härbre samt tröskloge i Olperås

Det medeltida härbret samt trösklogen på gården Olperås i Färnäs har daterats till 1600-tal respektive 1300-tal. De timrade byggnaderna speglar en bebyggelsetradition med mycket lång kontinuitet. Byggnaderna byggnadsminnesförklarades 2020.

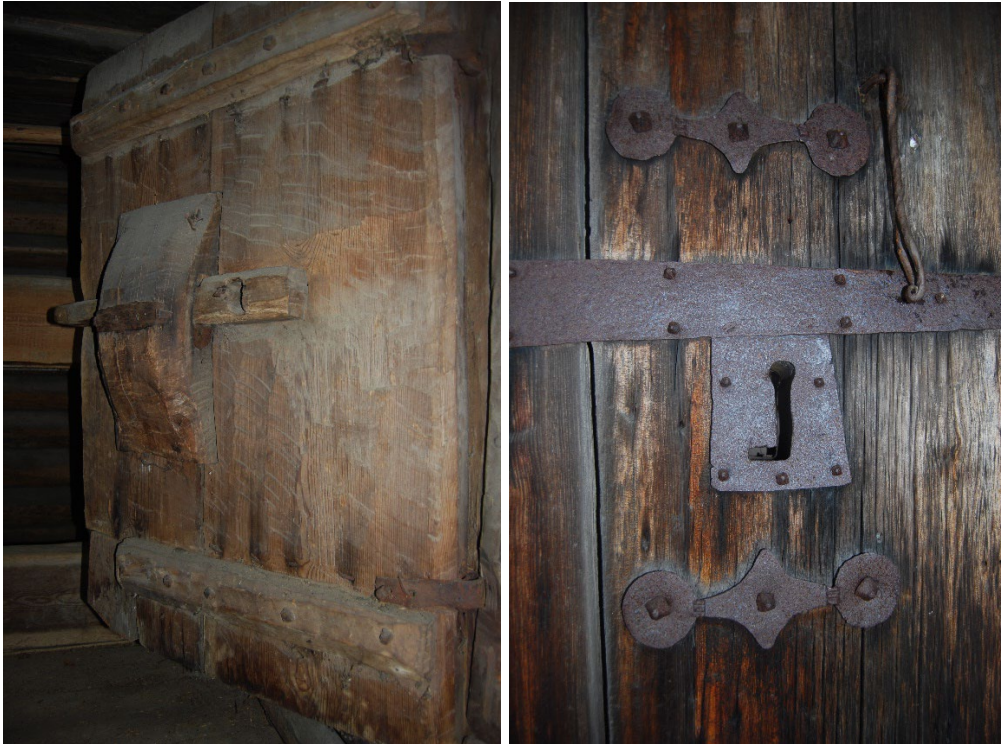
Figur 1-2. Bräddörren har bearbetats med sprättäljning, och detaljer såsom järnbleck och spik är typiska för medeltiden.

Ingången skyddas av ett förtak och dörröppningen flankeras av stående raka gåtar som troligen vidgats något i senare tid genom svagt rundade urtag. Dörrbladet består av två brädor som bearbetats genom sprättäljning, och är försedd med två bandgångjärn. Järnblecken som skyddar dörrbladets infästning är spikade med en typ av spik som ofta återfinns på härbresdörrar från medeltiden och fram till åtminstone 1750-tal. Spikens huvud är avlångt med midja och påminner om en åtta. Oftast förekommer endast ett fåtal av denna typ av spik vilket tyder på att den var betydelsefull. Spiktypen återfinns annars i de medeltida kyrkorna och symboliserar då de heliga korsspikarna.

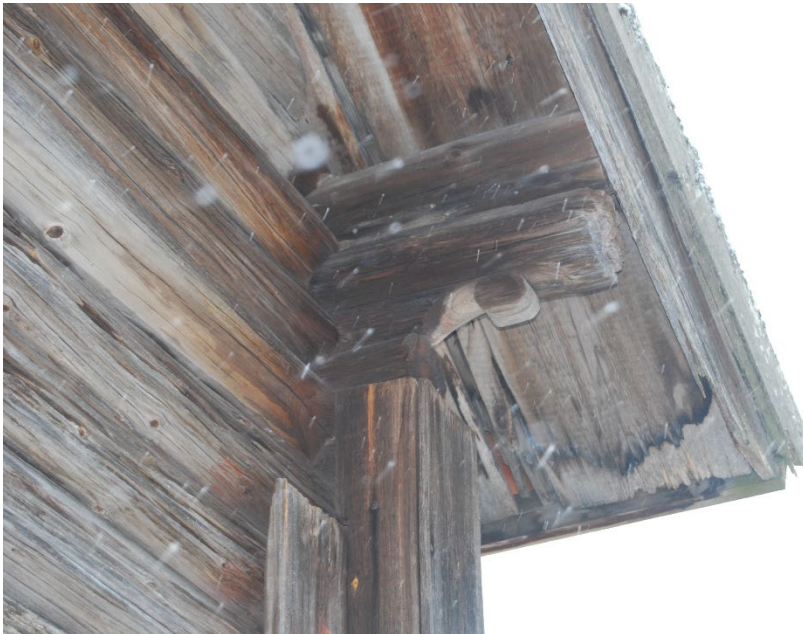
Figur 3. Dekorativt kavelkrus i härbrets nordöstra hörn. Samtliga foton på denna sida: Ulrika Jansson, Länsstyrelsen i Dalarnas län.

Knutskallarna är inklädda med knutbrädor, de få som är synliga uppvisar en något oregelbunden form, en del tydligt sexkantiga, andra med tendens till urnform. I nordöstra hörnet finns på väggbandsutskottets undersida en dekoration i form av kavelkrus. Troligen har sådana förekommit även på övriga tre utskott. Härbret är naturligt grånat med spår av rödfärgning på knutlådor och knuthjässor.

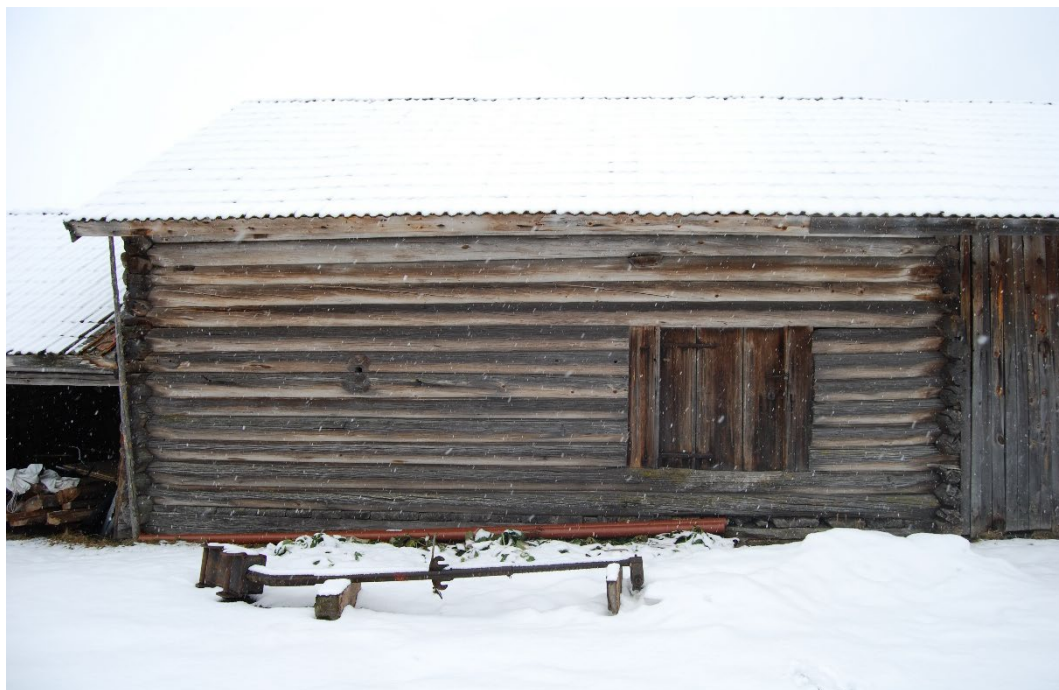
Figur 4. Trösklogen, daterad till 1600-tal. Foto: Ulrika Jansson, Länsstyrelsen i Dalarnas län.

Trösklogen är en enkelloge med ingångsdörren placerad på byggnadens långsida mot gårdsplanen. Byggnaden är invändigt uppdelad två utrymmen som avdelas genom en avbalkning med logkista mitt för dörren där säden tröskades, med intilliggande loggolv för upplag av den tröskade säden och halmen. Dendrokronologisk provtagning visar att timret i byggnaden fälldes 1608–1609.

Byggnaden vilar på knutstenar och är timrat av rundtimmer med rännknut. De synliga knutskallarna uppvisar en sexkantig form. Timret i byggnaden är naturligt grånat och solbränt.

Takkonstruktionen utgörs av ett mångåstak, belagt med tvåkupigt lertegel. Under detta ligger ett lager pärt på en gles läkt. Tegeltäckningen sträcker sig utan synligt avbrott över intilliggande byggnad även om de utgör två separata byggnader.
