Bolsågen i Evertsberg

Bolsågen i Evertsberg är ett välbevarat sågverk från 1800-talets slut. Skogen har alltid varit en viktig resurs i Norra Dalarna, och bolsågen berättar om den stora betydelse skogarna hade även i övergången till det moderna industrisamhället. Byggnaden byggnadsminnesförklarades 2007.

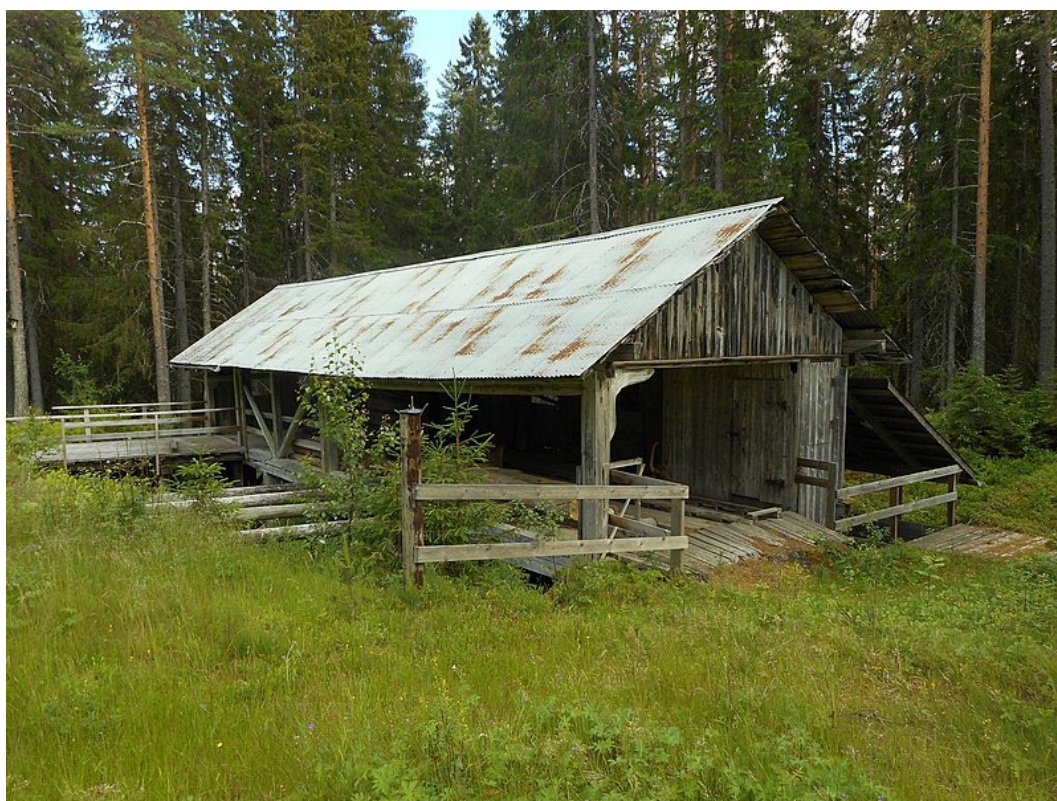
Figur 2. Bolsågen, norra långsidan. Foto: Hans Lindqvist, CC BY-SA 4.0

Vid sågning fyller man sågdammen med vatten, som leds fram genom ett system av kanaler och regleringsdammar. Från sågdammen släpps vattnet i en ränna ned till vattenhjulet vid såghusets ena långsida.

Vattenhjul, axel och vevstake är gjorda av trä men delvis förstärkta med järnbeslag. Axelns lager vilar i rotvirke och smörjs med vatten. Kraftöverföring sker även till en slipmaskin för slipning av sågblad. Byggnaden har numera tak av sinuskorrugerad plåt. Under år 2006 renoverades Bolsågen med hjälp av bidrag från Riksantikvarieämbetet varvid bland annat vattenrännan av stabilitetsskäl förstärktes.
