21/22 - Området mellan Bure älv och Mångbyälven

21/22 - Bure älv/ Mångbyälven

-Degerträsket-

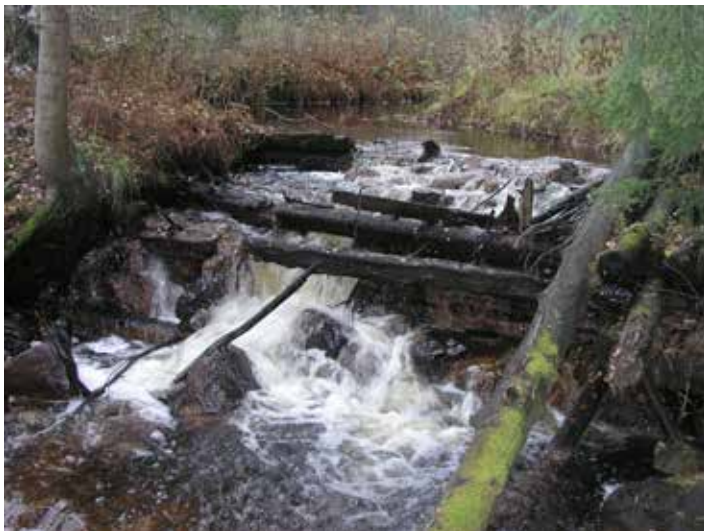
Damm i Sandsjöbäcken som mynnar i Lillträsket vid Nedre Bäck.

I Bäckåns vattensystem finns fem dammar, varav de tre nedersta är helt eller delvis raserade. Upp mot Ljusvattnet och vid Övre Bäck finns mindre dammar som utgör vandringshinder.

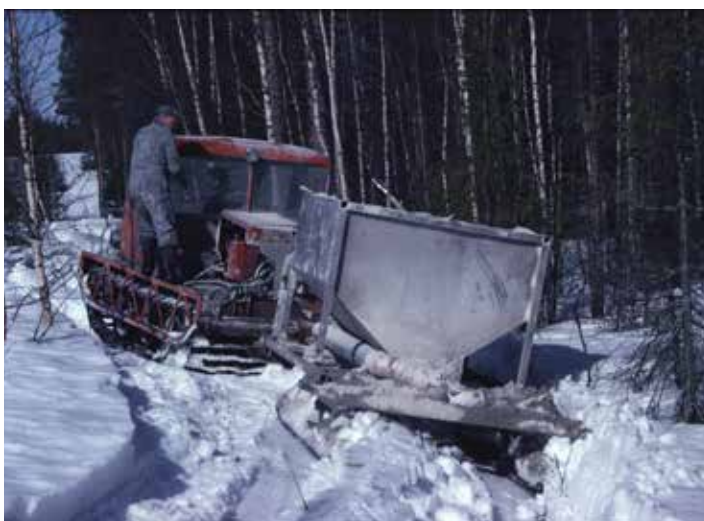
Kalkning av Degerträsket 1981. En av de första kalkningarna i länet.

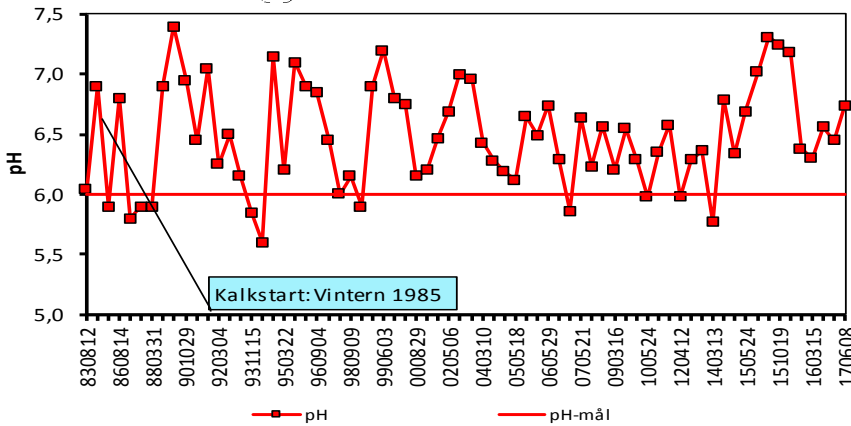
430/903; Kärängessjön - pH historik

Vid provfisket 2009 konstaterades mört i sjön, vilket innebar att pH-målet höjdes till 6,0. I förhållande till pH-mål 6,0 är sjön något underkalkad. pH 6,0 underskreds vintern 2007 och vinter 2014. Den sistnämnda främst en effekt av dolomitmalkningen 2012 och 2013. Hösten 2015 togs en del extraprover för att undersöka direktupplösningen av kalkmjöl. Återförsurningen ser ut att vara väldigt snabb mellan november och december 2015, men detta är snarare en effekt av isläggning och skiktning av vattenvolymen.

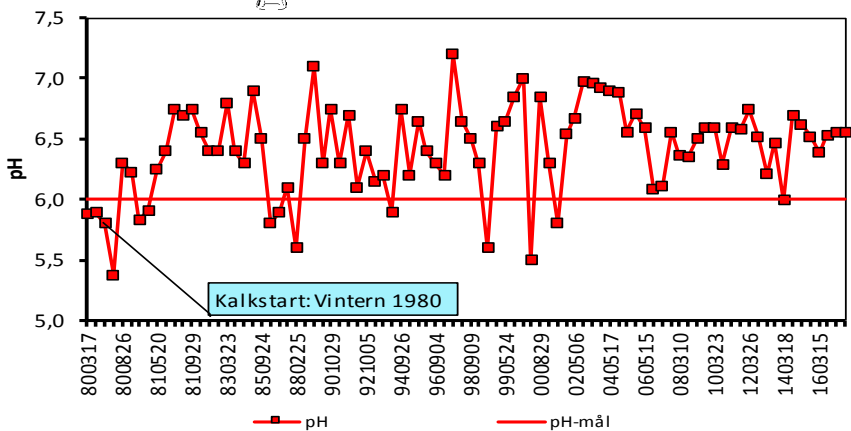
428/429; Degerträsket - pH historik

Vid en snabb betraktelse förefaller kalkningen som mindre lyckad. En närmare studie visar att flera låga pH-värden är s.k isepisoder. Bakåt i tiden är det egentligen bara ett pH på 5,6 från vintern 1988 som är ”alarmerande” lågt. När det värdet uppmättes hade sjön inte omkalkats sedan 1985. Vid vinterprovet 2014 tangerades pH-målet på 6,0. Alkaliniteten var emellertid 0,1 mekv/l, vilket vittnar om en betydande effekt av kolsyra.
