## Miljötekniska undersökningar Etapp 2

### 20 Strömbergshyttan glasbruk och glasbruksdeponi

2007-12-07

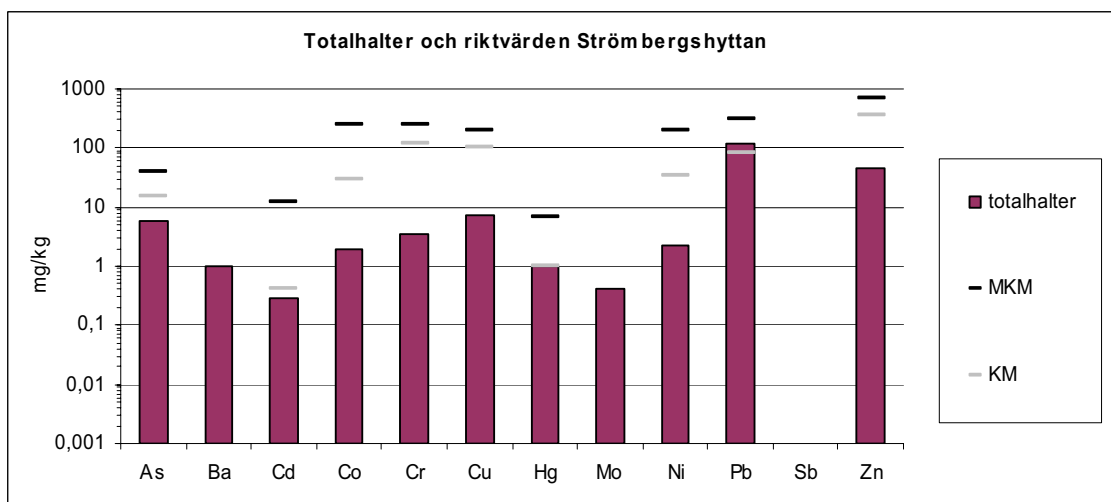
Jämförelser med riktvärden presenteras i Figur 3. Eftersom prover från olika platser på bruksområdet sammanslogs före analys så redovisas här medelvärdena. Skillnaderna mellan enskilda resultat uppgick maximalt till 25 % (Pb). Observera att den inlagda halten av kvicksilver är rapporteringsgränsen. För bly överstiger totalhalterna gränsvärdet för KM.

Figur 3 Totalhalter jämförda med riktvärden för KM och MKM. Redovisade resultat är medelvärde av två lakförsök.

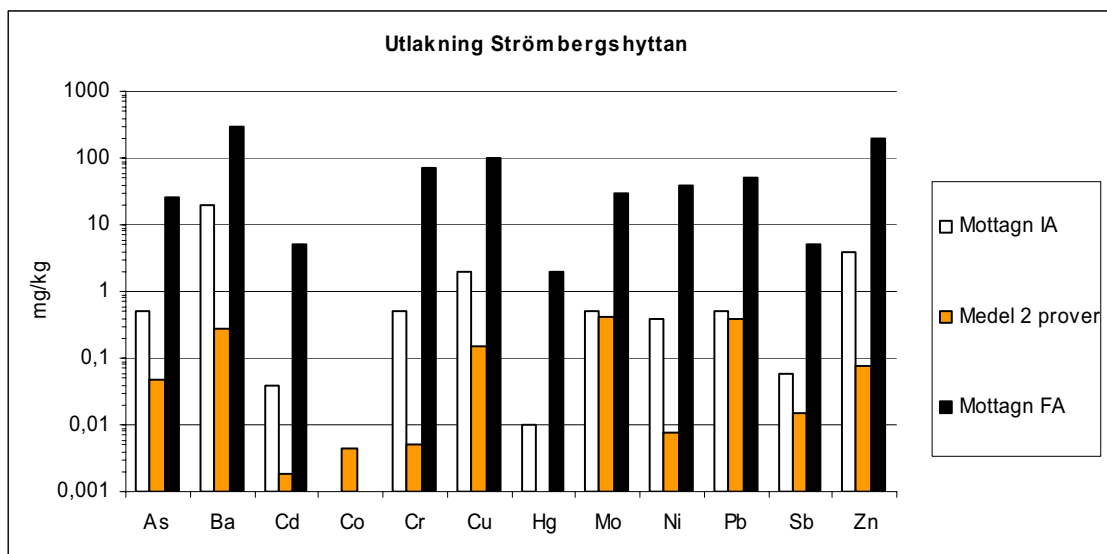
Figur 4 Utlakning från Strömbergshyttan jämfört med mottagningskriterier för inert avfall och farligt avfall enligt NFS 2004:10. Redovisade resultat är medelvärde av två lakförsök.

Resultaten av lakningarna visar att materialet inte överstiger nivån för inert avfall för de analyserade ämnena. Om materialet skulle deponeras så skulle kraven som anges för en inertavfallsdeponi vara tillräckliga. Om materialet bedöms kunna användas till något ändamål måste även plats specifika förutsättningarna bedömas.

Lakresultaten har jämförts med mottagningskriterier för inert avfall (IA) samt för farligt avfall (FA) och presenteras i Figur 4 nedan.
