Länstyrelserna

Dohnaforsån – Delområdesbeskrivning

Dohnaforsån-delområdesbeskrivning

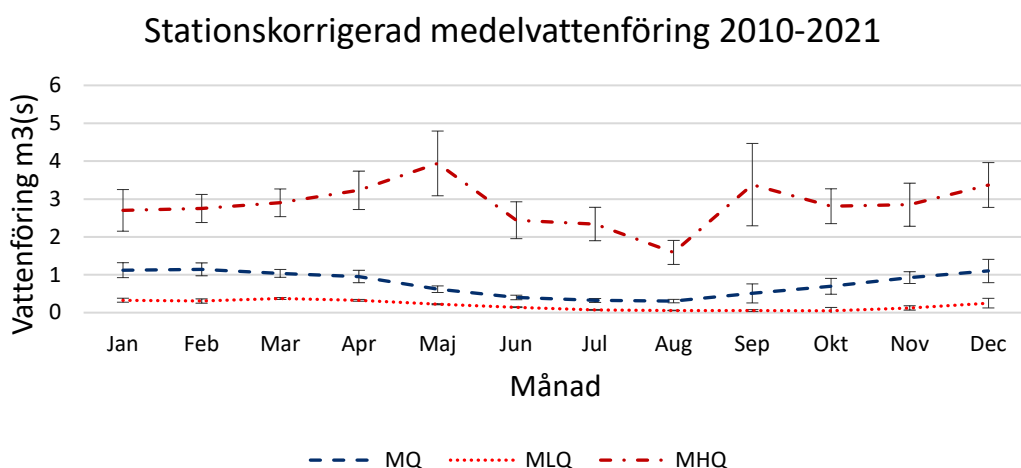
Figur 2. Stationskorrigerad vattenföring i Dohnaforsån baserat på modellerade dygnsvärden från SMHI:s vattenwebb mellan åren 2010–2021. I figuren framgår MLQ, MQ och MHQ (felstaplar anger P-varians).

I diagrammet nedan (Figur 2) framgår även den stationskorrigerade vattenföringen i Dohnaforsån redovisad som MQ, MLQ samt MHQ. Notera att figur och beräkningar som gjorts gällande den stationskorrigerade medelvattenföringen är gjorda på modellerade månadsvärden mellan åren 2010–2021 och är baserade på den information som funnits tillgänglig vid beräkningstillfället. Mer information går att hitta på sidan 21 i den allmänna delen, under rubriken ”Vattendragets form och flöde”.

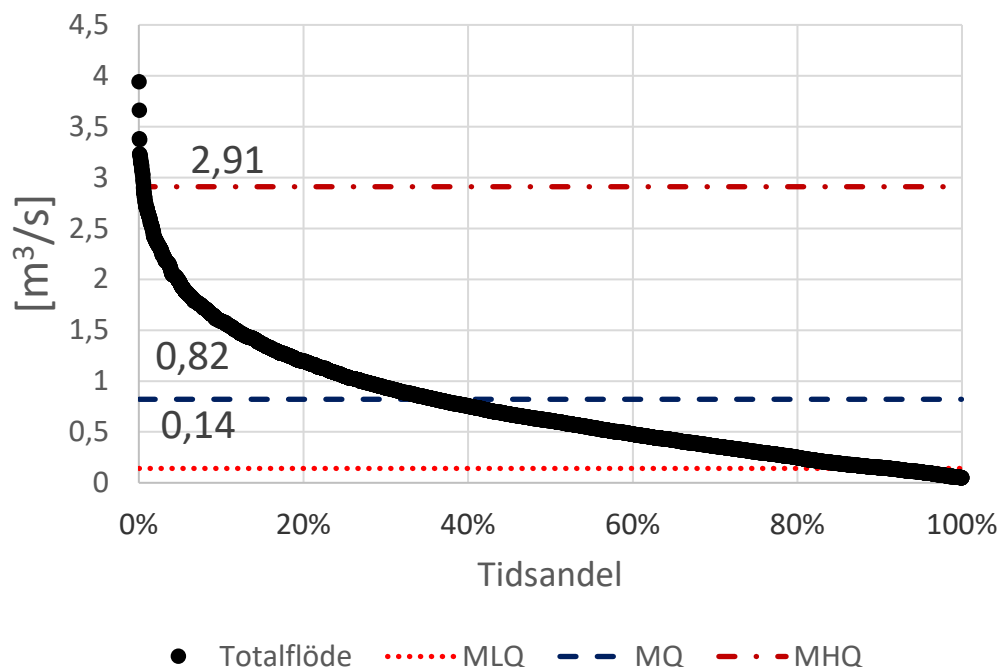
Figur 3. Varaktighetskurva för Dohnaforsån (SUBID 63920) med MLQ, MQ och MHQ visat i kubikmeter per sekund över en bestämd period (2004–2020).

Vattenföringen kan även beskrivas med hjälp av varaktighetskurvor. En sådan kurva rangordnar samtliga uppmätta värden från högsta till lägsta under en bestämd period. I diagrammet nedan (Figur 3) visas varaktighetskurva tillsammans med MLQ, MQ och MHQ för samma punkt (SUBID) som i Tabell 1 ovan mellan åren 2004–2020.

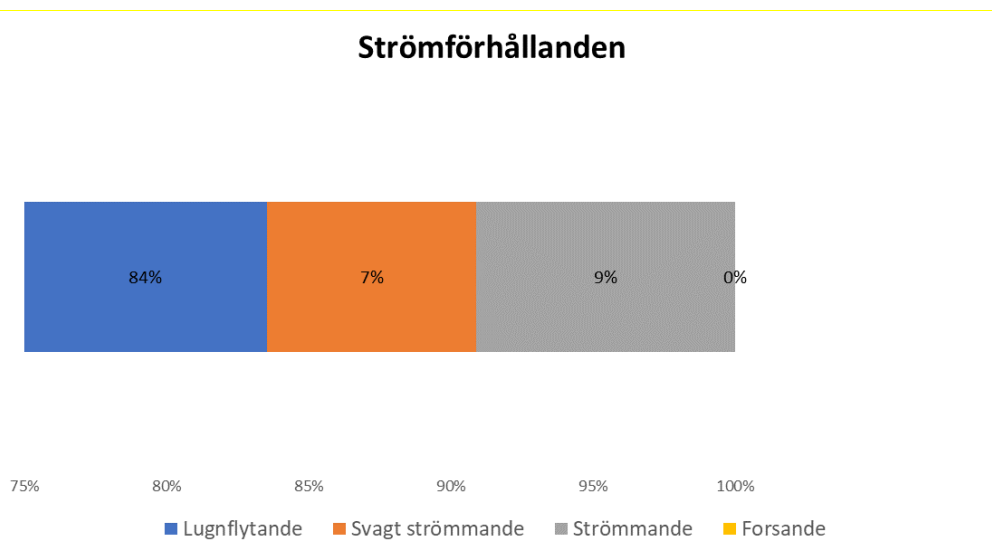
Figur 4. Strömförhållanden i Dohnaforsån baserat på genomförda biotopkarteringar.

Dohnaforsån domineras av lugnflytande vatten (14,7 km) med inslag av svagt strömmande (1,6 km) och strömmande (1,3 km) partier. Det procentuella strömförhållandet utmed den karterade sträckan framgår i Figur 4.

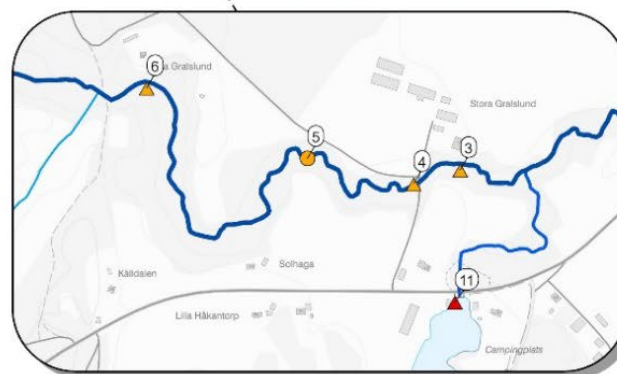
Figur 7. Dohnaforsåns delområde inklusive flöden. Den breda linjen anger huvudfåra, de mellanstore linjerna anger biflöden och de tunnaste linjerna anger mindre flöden. I figuren framgår även ID för berörda NAP-objekt och vandringshinder samt om dessa enligt genomförda biotopkarteringar bedömts vara naturliga eller artificiella samt deras passerbarhet med avseende på fiskarten öring.

I Figur 7 framgår respektive vandringshinder i förhållande till Dohnaforsåns sträckning. Numrering utgår från vattendragets mynning och vidare upp i det som klassats som huvudfåra. Finns ytterligare vandringshinder i biflöden och mindre flöden fortsätter numreringen från respektive flödes mynningar i huvudfåra och vidare upp mot strömriktningen. I Tabell 2 återfinns mer detaljerad information om respektive vandringshinder. För de vandringshinder som utgörs av dammar kopplade till NAP-prövningen hittas ytterligare information i avsnittet ”Kraftverk och dammar”.

Tabell 2. Uppgifter om förekommande vandringshinder i Dohnaforsån. Namn baseras på genomförda biotopkarteringar. VH-ID utgår från Figur 7. För anläggningar anmälda till NAP återfinns mer detaljerade uppgifter om dessa i avsnittet "Kraftverk och dammar". Indämning baseras på olika uppgifter såsom biotopkartering, fältbesök, muntliga uppgifter alternativt fjärranalys, saknas uppgift anges i.u (ingen uppgift).

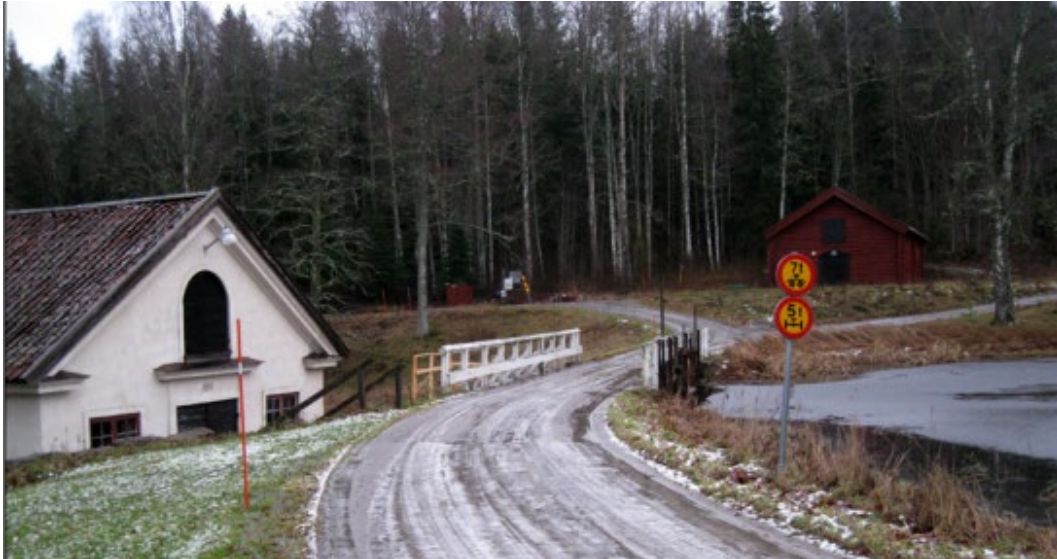
Figur 12. Dohnafors kvarn, dammbyggnad och del av dammspegel. Järnboden skymtar i bakgrunden.

Till gården fanns även tidigare en såg och kvarn och grunder efter dessa kan finnas under ytan på dammens vattenspegel då de låg en bit uppströms.
