Restaurering av Rönne å

Länsstyrelsen Skåne | 010-224 10 00 | skane@lansstyrelsen.se

Rönne å | Ängelholms, Åstorps, Klippans, Eslövs och Höörs kommun | HARO 96

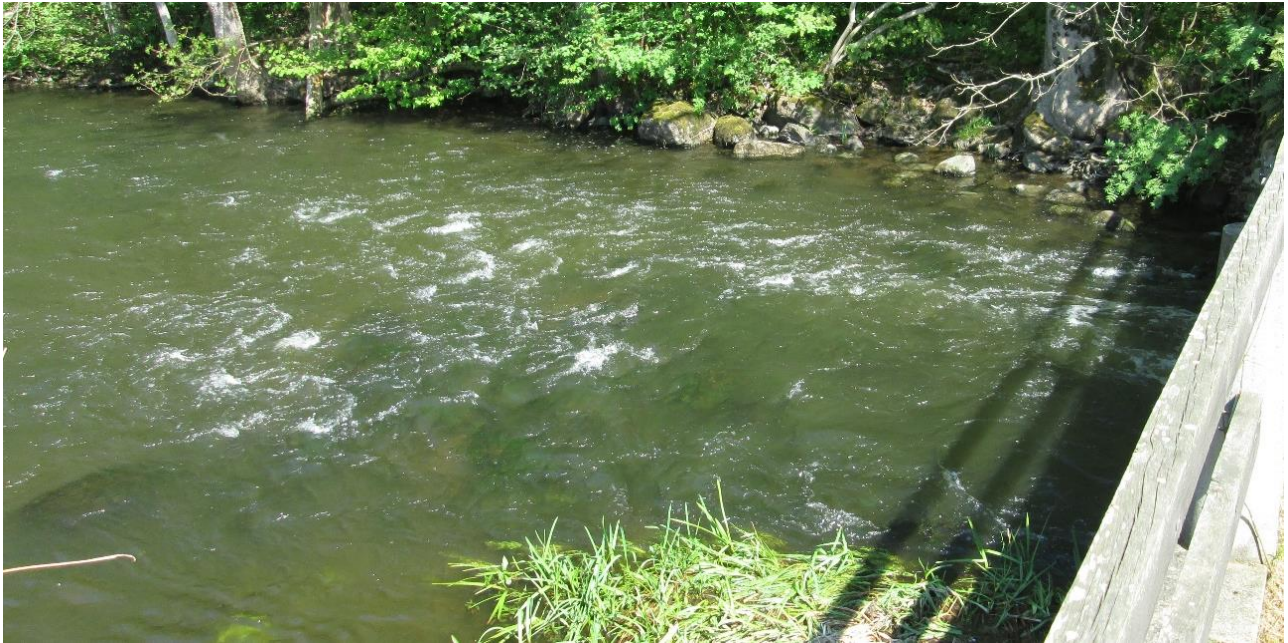
Bild: Exempel på en strömvattensträcka i övre delarna av Rönne å där sten och block dragits in till kanten och det finns behov av biotopvård. Inom några år kommer bland annat lax och havsöring kunna passera förbi Klippan och nå samtliga sträckor i ån. Foto: Länsstyrelsen Skåne.

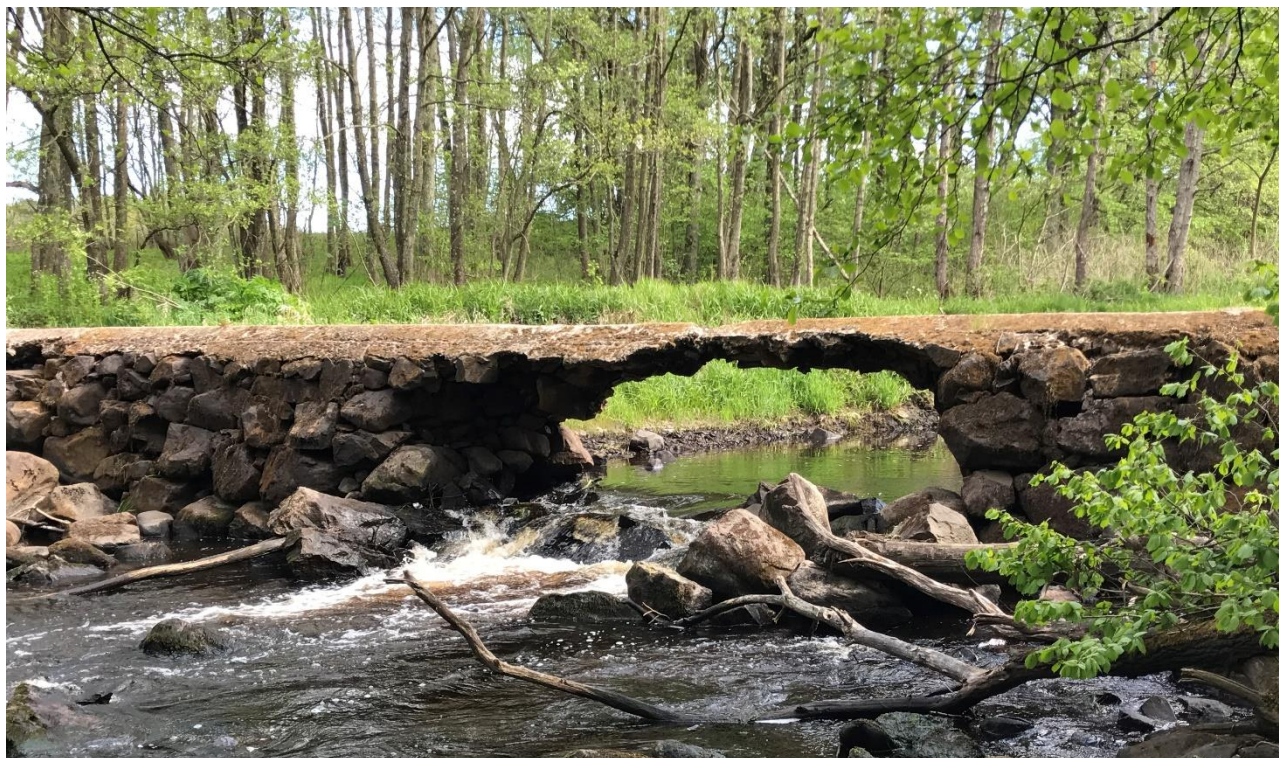
Bild: Exempel på ett partiellt vandringshinder i form av ett delvis raserat dämme i Pinnån, Rönne å, som kommer att rivas ut under projektår 1.

1. Förankring av planerade åtgärder
2. Framtagande av underlag till provningar
3. Åtgärdande av vandringshinder
 - Pinnån, Lundsmölla, utrivning av vandringshinder – Avsänkning av ett partiellt vandringshinder i form av dammvall. Åtgärdad 2021.

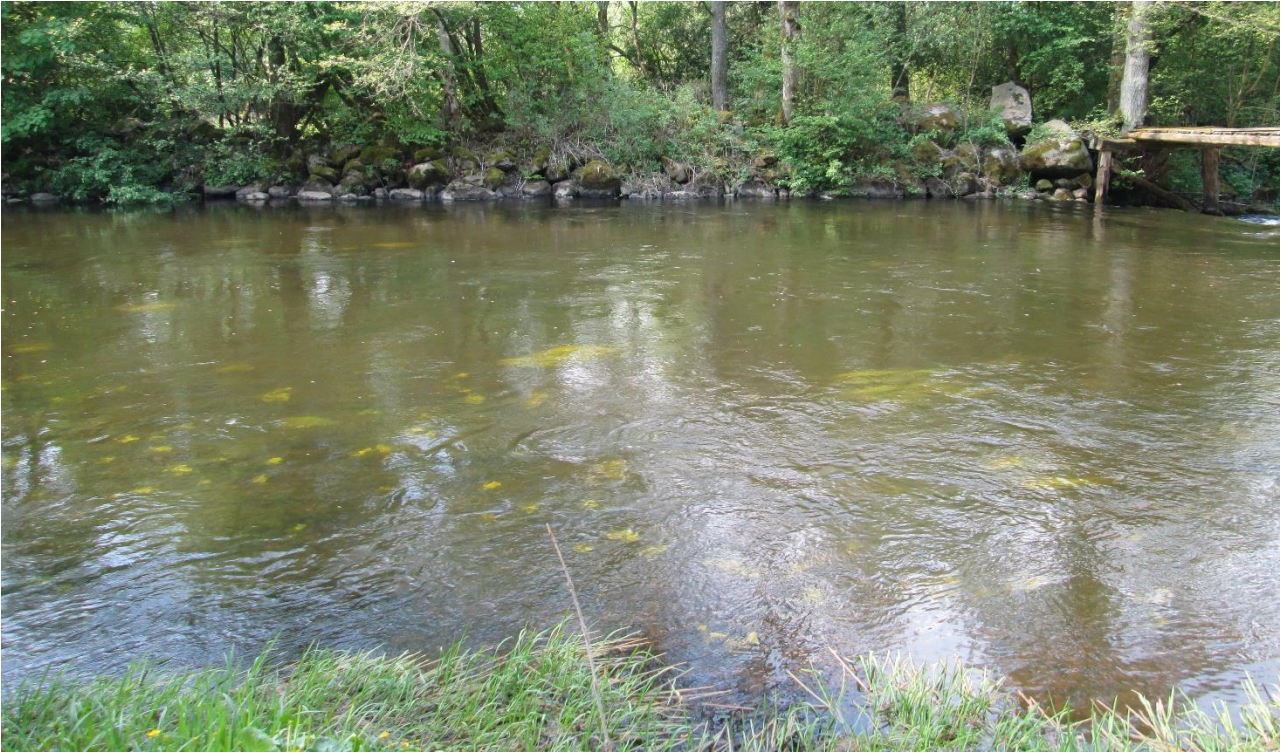
Bild: Exempel på blockrensad strömsträcka vid Järbäck i Rönne ås huvudfåra. Block och sten har tagits från fåran och lagts i rensvallar längsmed strandkanten.

1. Planering av kommande åtgärder (*)
2. Förankring av planerade åtgärder
3. Framtagande av underlag till provningar
4. Återställning av strömvatten
 - Rönne å, Järbäck, återställning av substrat och strukturer – Återställning av strömvatten genom återutläggning av block/sten. Åtgärdad 2022.

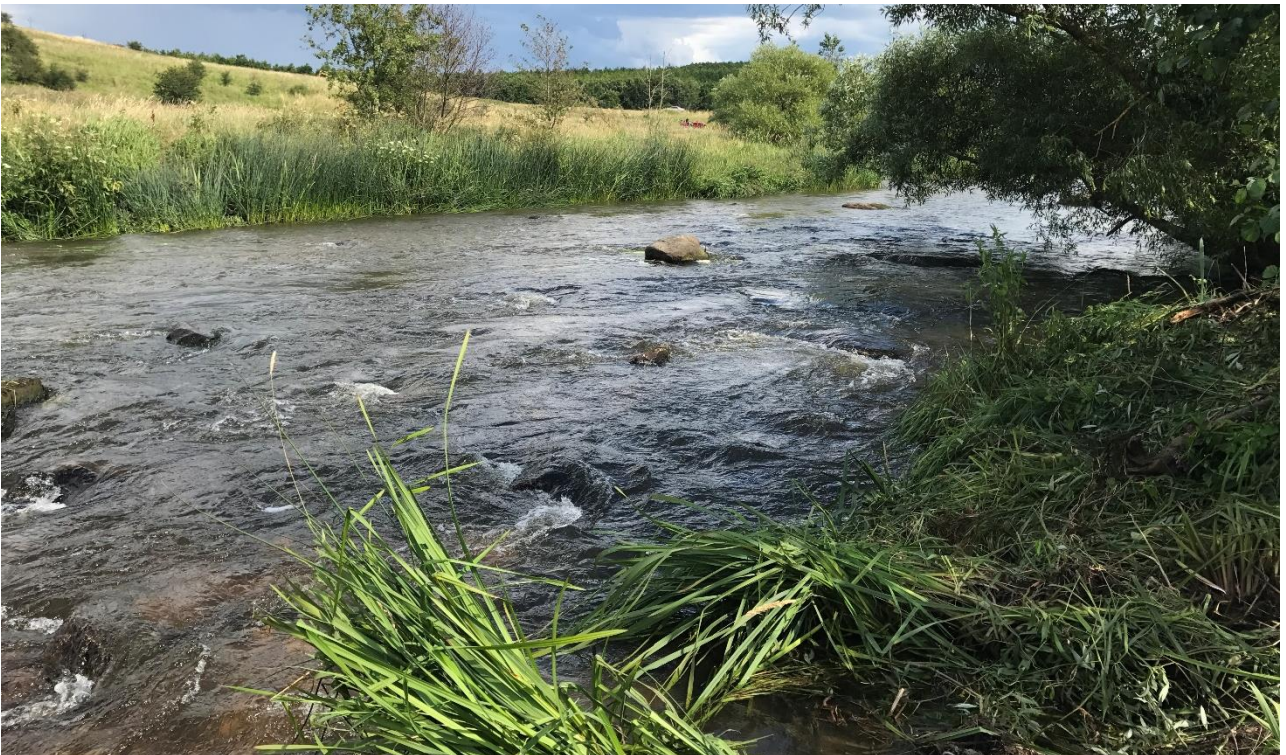
Bild: Exempel på blockrestaurerad stömsträcka vid V Sönnarslöv i Rönne ås huvudfåra. Block och sten har tagits från rensvallar längsmed strandkanten och lagts tillbaka i fåran.

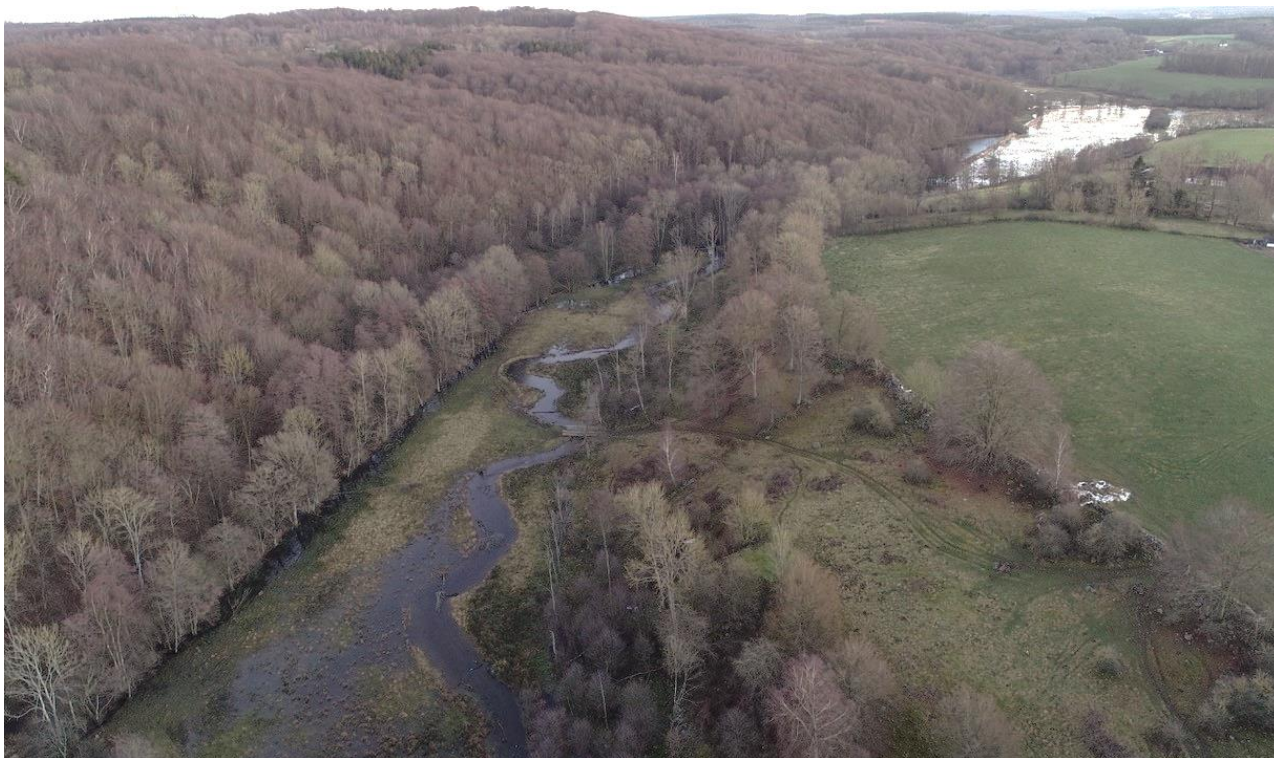
Bild: Exempel på återmeandrad sträcka vid Bauseröd i Hallabäcken, Vege å. En meandrande fåra har återställts och det tidigare rätade diket (längsmed trädriddån till väster) har lagts igen.

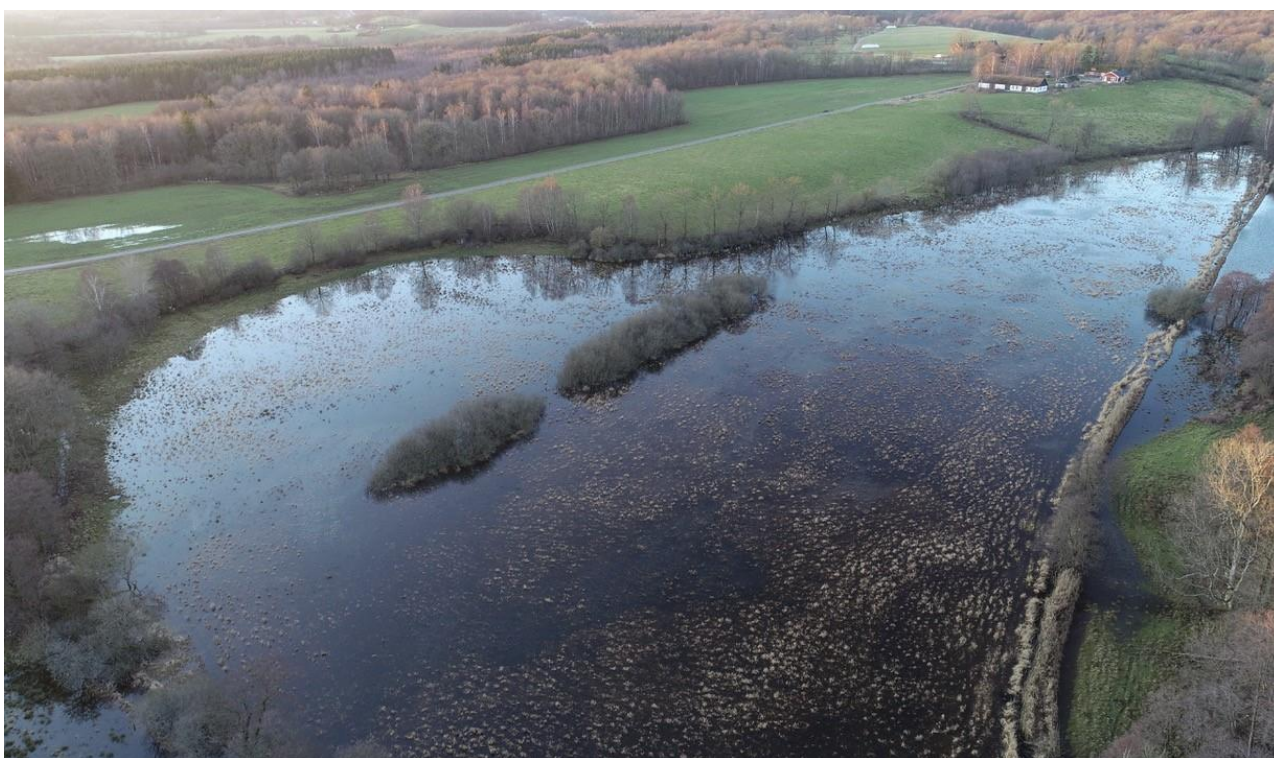
Bild: Exempel på återställt svämplan vid Bauseröd i Hallabäcken, Vege å. En meandrande fåra har återställts och det tidigare rätad diket (till höger) har lagts igen.
