Ängslador som miljöindikator

En analys av 2003 års ängsladeinventering i Kronobergs län

Stefan Höglin 2004

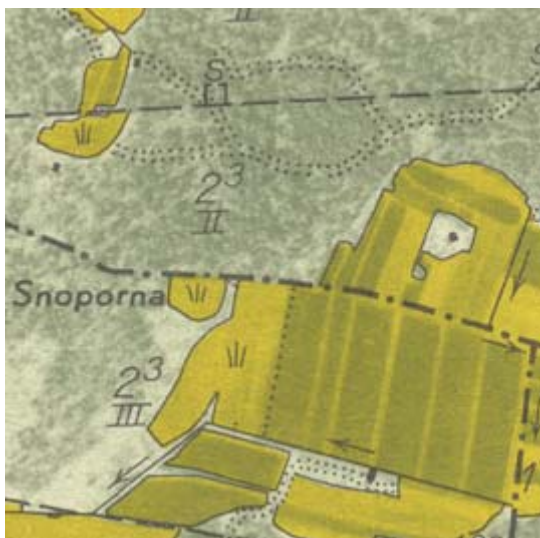
Fig 3 Utdrag ur ekonomiska kartbladet 4D8j från 1950-talet. Bilden innehåller 4 objekt.

Excerperingen genomfördes genom att uppgifter från 1950-talets ekonomiska karta i skala 1:10 000 tolkades och koordinatsattes i Arcview. På ekonomiska kartan framstår ängsladorna som knappt millimeterstora fyrkanter, ofta endast möjliga att notera med hjälp av förstoringsglas.
