Länsstyrelsen
Värmland

Billan, Eda kommun

Huvudavrinningsområde 108.

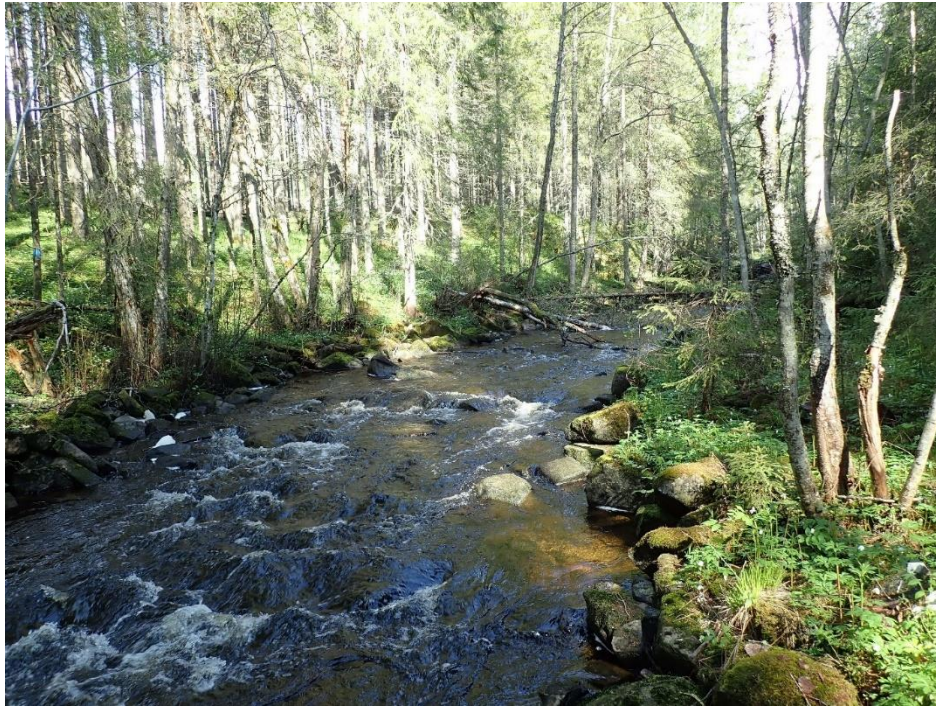
Strömmande sträcka i Billan.

Natura-2000 området utgörs av 1152 m strömmande partier, 15 % av hela sträckan. Alla dessa viktiga sträckor är kraftigt påverkade av flottledsrensning. Livsmiljön bedöms inte uppfylla bevarandemålen fullt ut då vattendraget är påverkat av igenslamning samt att försurningspåverkan förekommer i vattendraget. Elfisken visar på måttlig status enligt VIX. Sammantaget bedöms bevarandetillståndet för naturtypen som icke gynnsamt, beroende på att vattendraget är påverkat av försurning, flottledsrensning och skogsbruk.

Vi avser restaurera de sträckor som är kraftigt påverkade av flottledsrensning, totalt ca 1,2 km. Anordna lekbottnar för öring för att öka produktionen, vilket är en förutsättning för flodpärlmusslan. Vi avser utreda hur kräftpesten kom till Billan och om inte signalkräfter hittas planeras en omfattande återintroduktion av flodkräfta. Kombinationen biotopvård och återintroduktion gör att flodkräftorna snabbt skulle kunna återetablera sig.
