Stendalsmölla i Kagleån, Rönne ås avrinningsområde

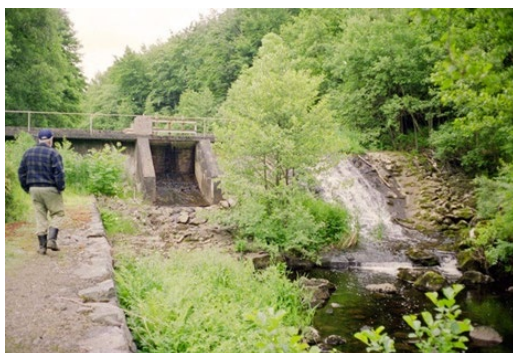
Figur 1. Vid Stendalsmölla fanns tidigare en damm som var ett definitivt vandringshinder för alla fiskarter.

Vid Stendalsmölla har en damm som utgjorde ett definitivt vandringshinder för fisk sänkts av år 2014, figur 1 och 2.

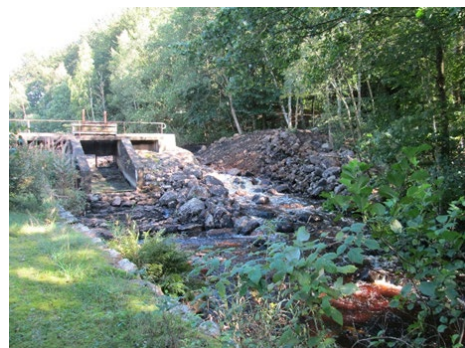
Figur 2. Sommaren 2014 öppnades delar av dammvallen upp och dammen sänktes av. Idag kan alla fiskarter vandra förbi dammet.

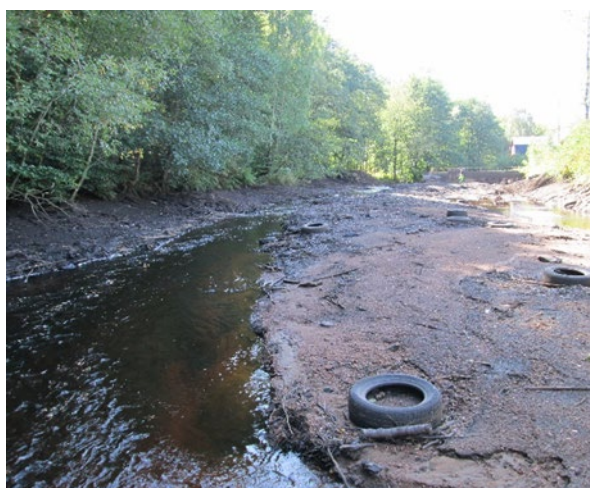
Figur 4. Dammmområdet vid Stendalsmölla direkt efter avsänkning av dämnet 2014.

Nedan visas bilder på åtgärden vid Stendalsmölla direkt efter åtgärd, figur 4 och 5, samt något år senare, figur 6 och 7.

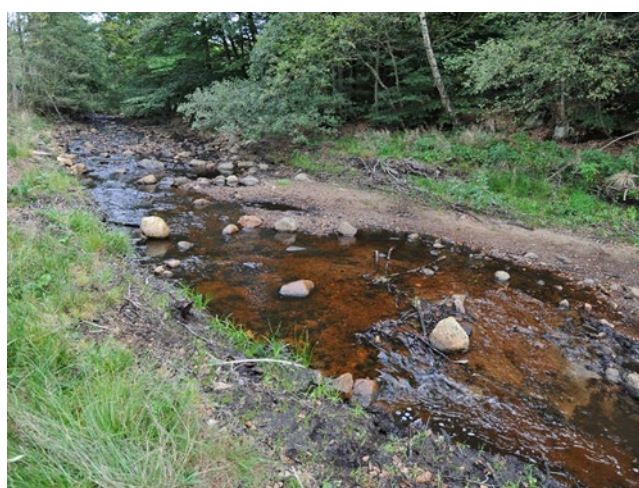
Figur 5. Dammmområdet ett år senare, 2015. Skräpet som fanns har körts till återvinning och gräset har börjat etablera sig på den tidigare dammbotten.
