## Stendalsmölla i Kagleån, Rönne ås avrinningsområde

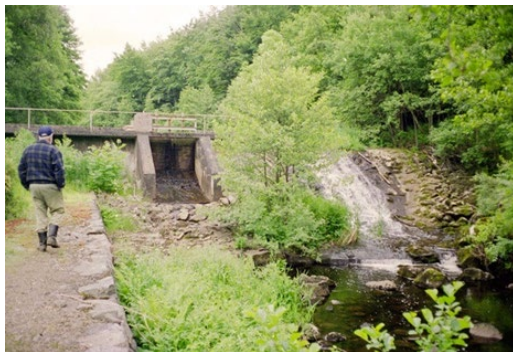
Figur 1. Vid Stendalsmölla fanns tidigare en damm som var ett definitivt vandringshinder för alla fiskarter.

Vid Stendalsmölla har en damm som utgjorde ett definitivt vandringshinder för fisk sänkts av år 2014, figur 1 och 2.

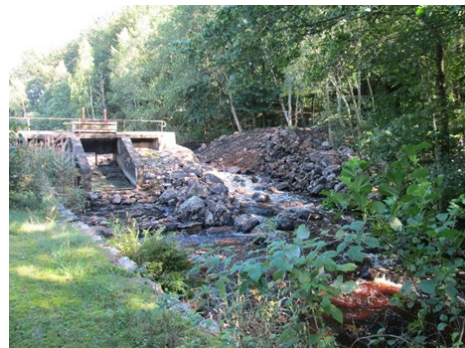
Figur 2. Sommaren 2014 öppnades delar av dammvallen upp och dammen sänktes av. Idag kan alla fiskarter vandra förbi dammet.

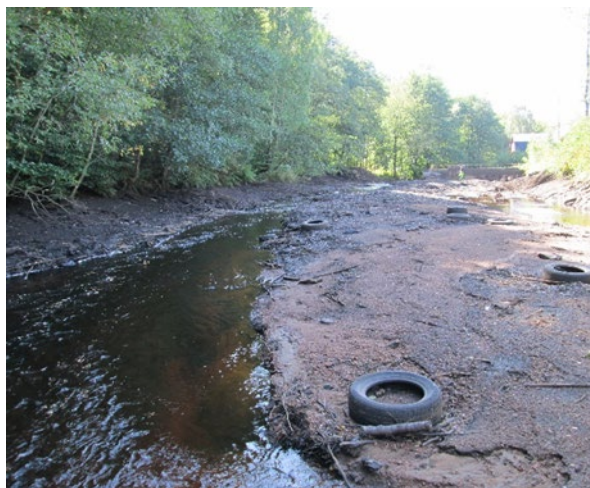
Figur 4. Dammmområdet vid Stendalsmölla direkt efter avsänkning av dämnet 2014.

Nedan visas bilder på åtgärden vid Stendalsmölla direkt efter åtgärd, figur 4 och 5, samt något år senare, figur 6 och 7.

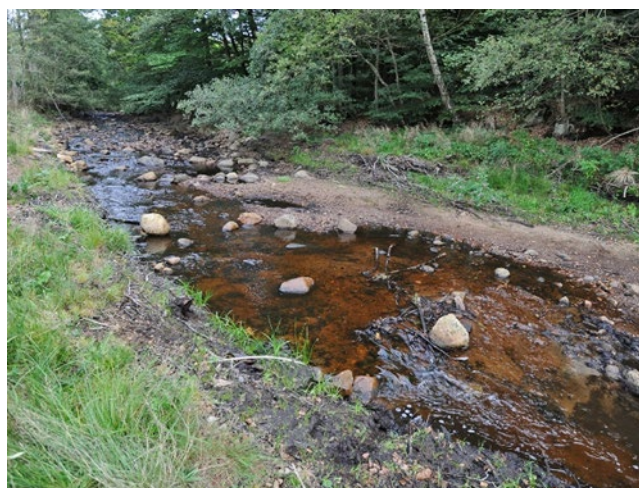
Figur 5. Dammmområdet ett år senare, 2015. Skräpet som fanns har körts till återvinning och gräset har börjat etablera sig på den tidigare dammbotten.

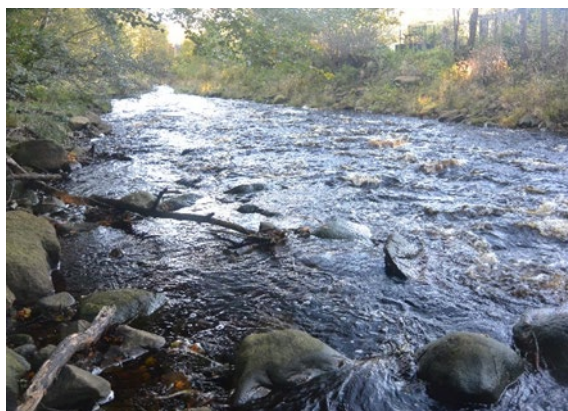
Figur 6. Uppströmsdelen av det före detta damm-området. Vid elfisket här 2016 fångades bland annat lax- och öringungar, se tabell 2.

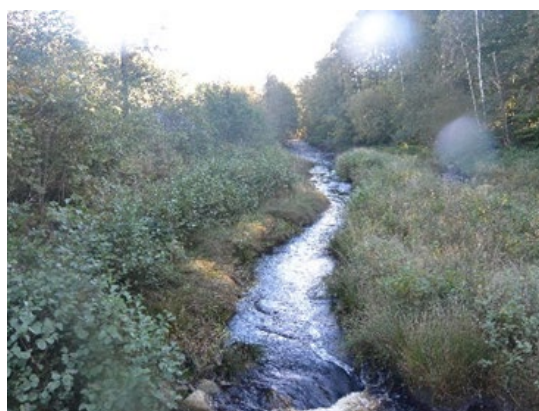
Figur 7. Dammområdet år 2017. Självsådd al har börjat etalbera sig och en tydlig åfåra slingrar sig fram i en vegetationsklädd tidigare dammbotten.
