Länstyrelserna

Lillån-Råslätt – Delområdesbeskrivning

Lillån-Råslätt – delområdesbeskrivning

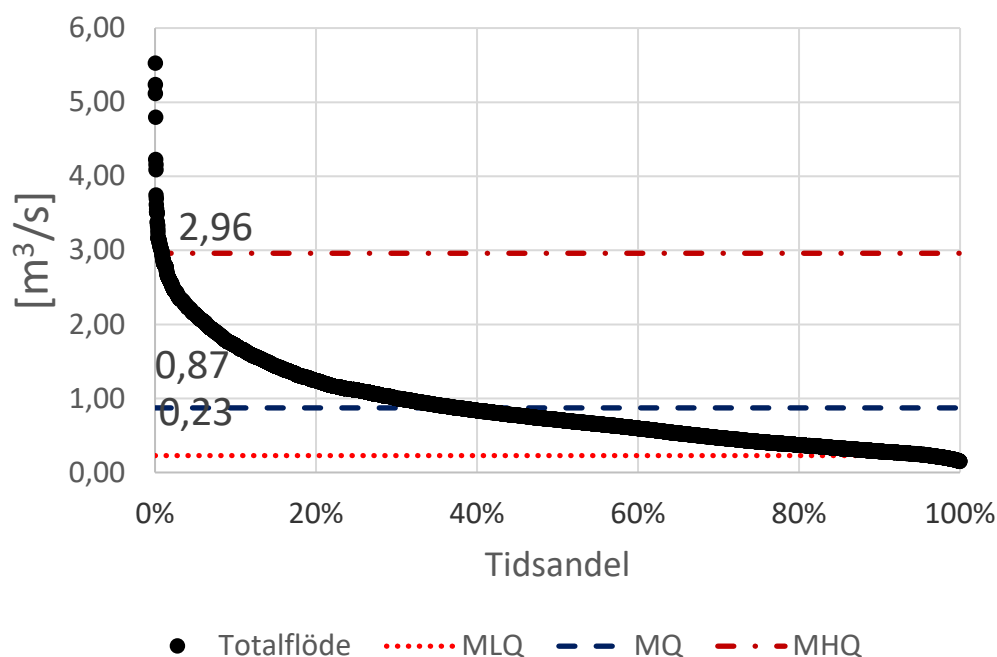
Figur 3. Varaktighetskurva för Lillåns mynning i Tabergså (63870) med MLQ, MQ och MHQ visat i kubik per sekund över en bestämd period (2004–2020).

Vattenföringen kan även beskrivas med hjälp av varaktighetskurvor. En sådan kurva rangordnar samtliga uppmätta värden från högsta till lägsta under en bestämd period. I diagrammet nedan (

Figur 3) visas varaktighetskurva tillsammans med MLQ, MQ och MHQ för samma punkt (SUBID) som i Tabell 1 ovan mellan åren 2004–2020.

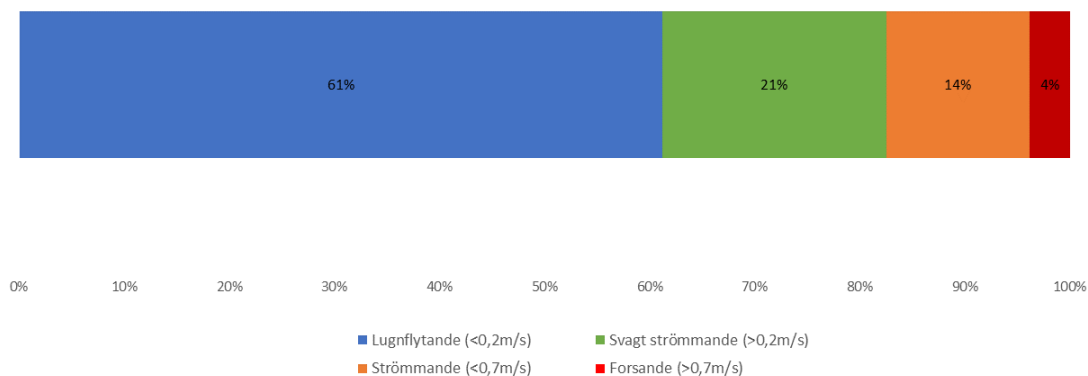
Figur 4. Strömförhållanden i Lillån-Råslätt baserat på genomförda biotopkarteringar.

I Lillån-Råslätt dominerar lugnflytande vatten (11,2 km) följt av svagt strömmande- (3,9 km) och strömmande vatten (2,5 km) med inslag av forsande partier (0,7 km)⁷. Det procentuella strömförhållandet utmed den karterade sträckan framgår i Figur 3. I Figur 4 framgår strömhabitaten i karta.

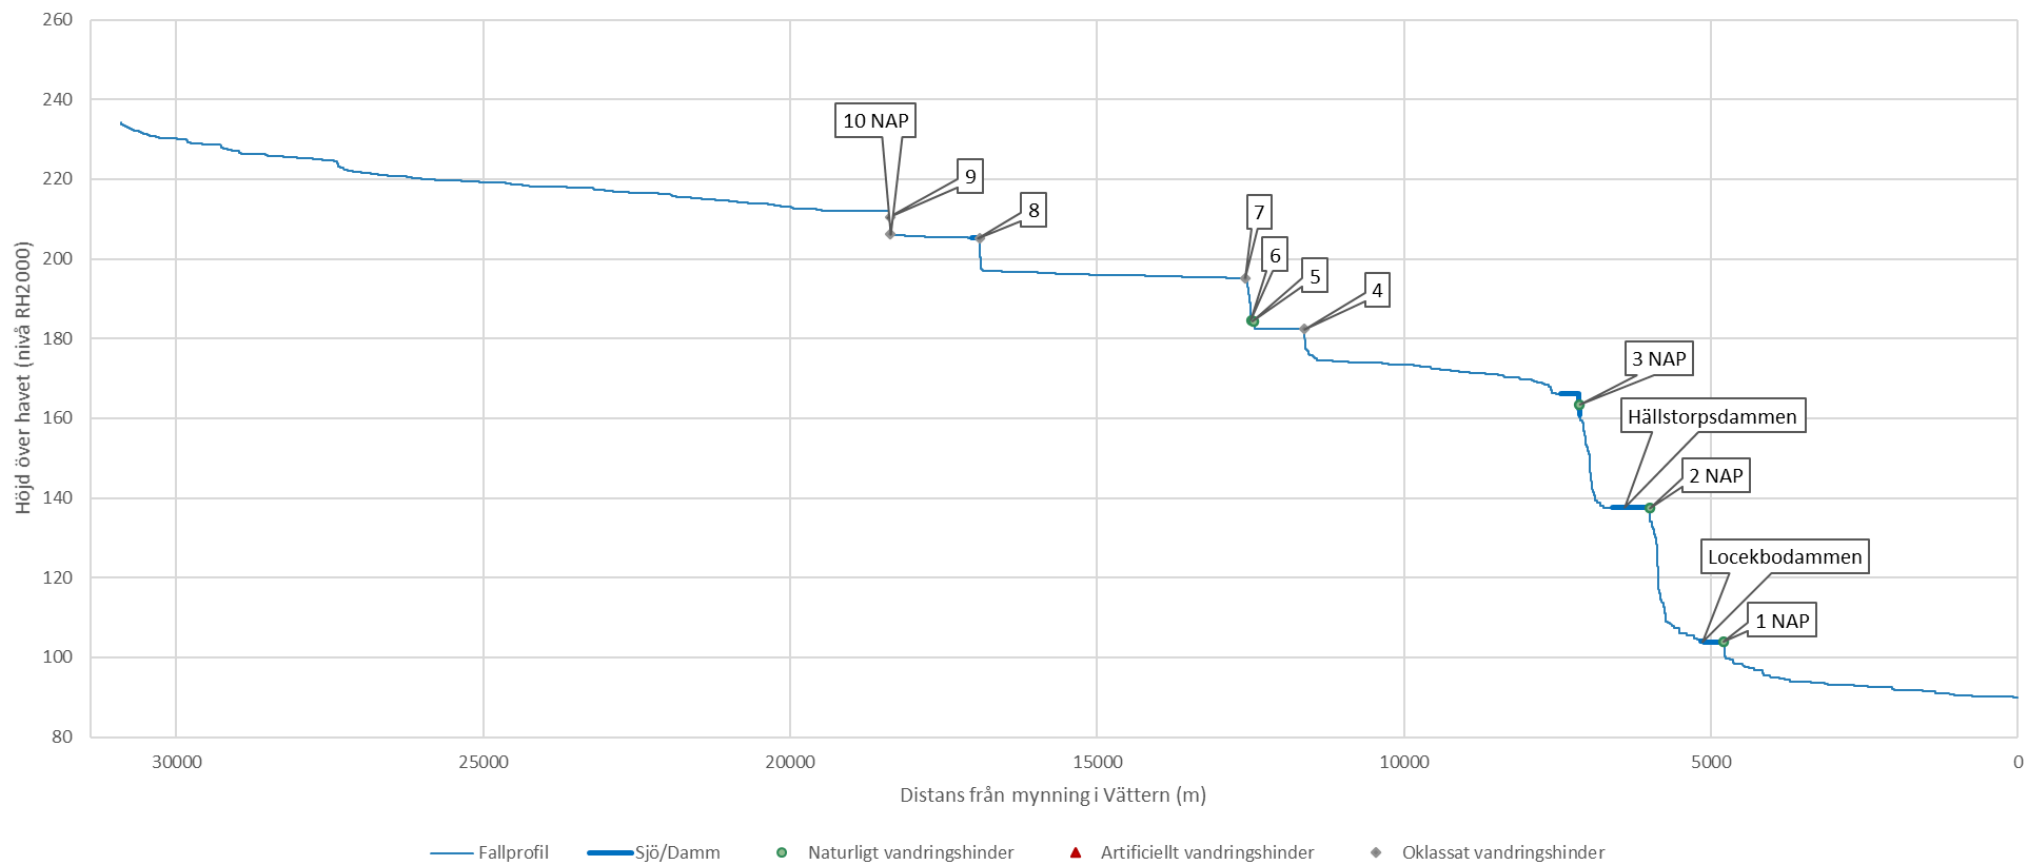
Figur 5. Fallprofil i Lillån-Råslätt (huvudfåra) från mynningen i Vättern och cirka 31 kilometer uppströms. I figuren framgår dammar/sjöar, berörda NAP-objekt samt övriga inventerade vandringshinder. Fler vandringshinder kan förekomma inom delområdet än de som framgår ovan men är då inte belägna i det som klassats som huvudfåra. Mer information om respektive vandringshinder samt deras geografiska placering framgår i

Lillån-Råslätt har en tämligen hög lutning. Ån faller 117 meter utefter den karterade sträckan vilket innebär en genomsnittlig lutning på 0,6 % ⁸. I Figur 5 nedan framgår en fallprofil för Lillån-Råslätt som bygger på huvudfårans sträckning från Vätterns mynning och cirka 31 km uppströms vilket ger en översiktlig bild över lutningar i olika delar av vattendraget. I figuren framgår även eventuella dammar/sjöar, berörda NAP-objekt samt övriga inventerade vandringshinder i ån.

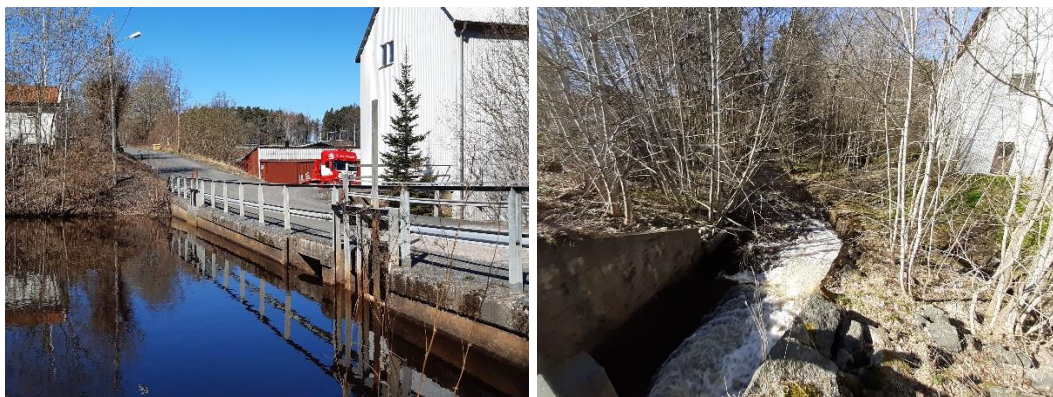
Figur 10. I vänster. Dammfästet vid Hellstorps kvarn med kraftstationen synlig i bakgrunden. Figur 11. I höger. Utskovskanal vid Hellstorps kvarn. (Foto: Länsstyrelsen 2021-04-16.)

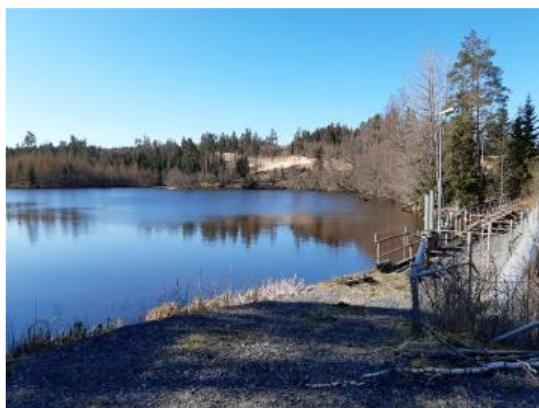
Figur 12. Dammfästet från nedströmssidan vid Hällstorps nedre vattenkraftverk.

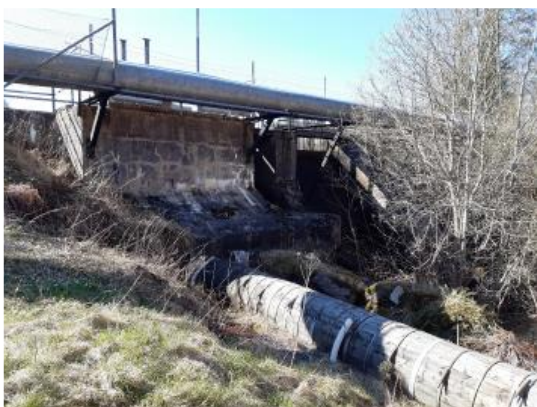
Figur 13. Dammfästet vid Hällstorp nedre vattenkraftverk sett från sidan. Foto: Länsstyrelsen 2021-04-30

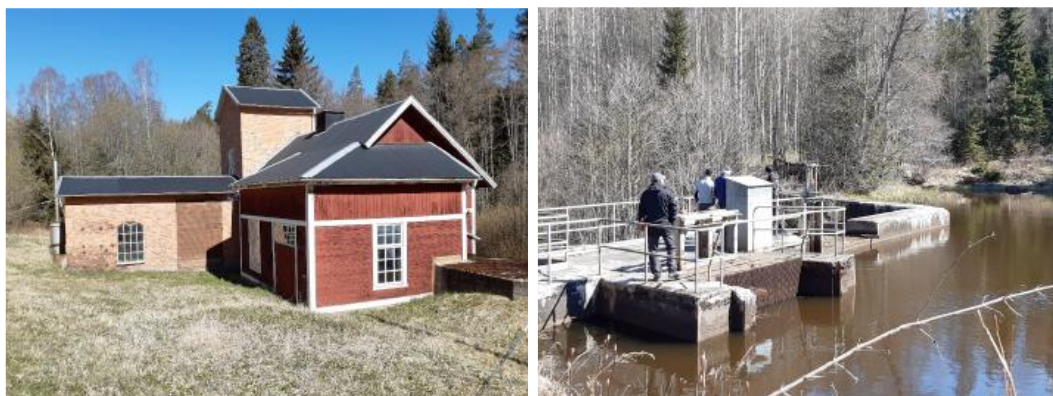
Figur 14. Kraftstationen vid Hällstorp övre vattenkraftverk. Figur 15. Dammfästet från sett

från uppströmssidan. Utskoven från vänster till höger sida: intaget till tub, bottenlucka och skibord. (Foto: Länsstyrelsen 2021-04-30)

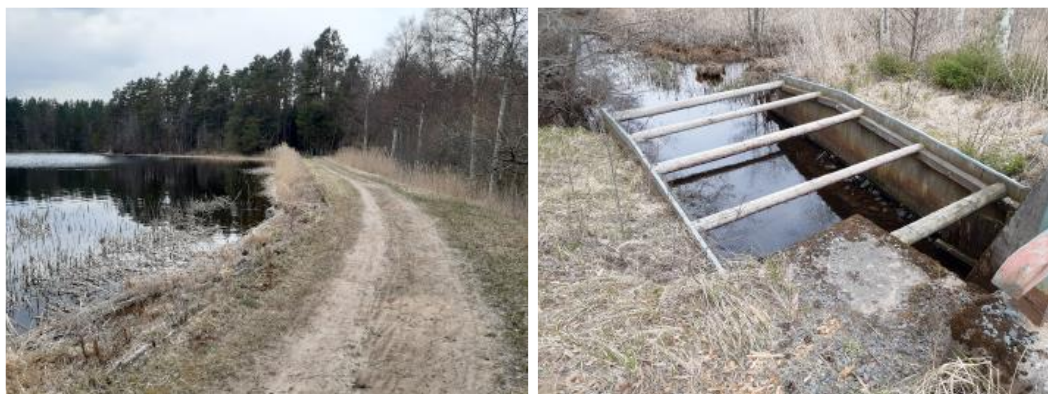
Figur 16. Jorddamm vid Lovsjöns regleringsdamm, sydost om regleringsluckan. Figur 17. Utskovskanalen nedströms regleringsluckan vid Lovsjön. (Foto: Länsstyrelsen 2021-04-29)

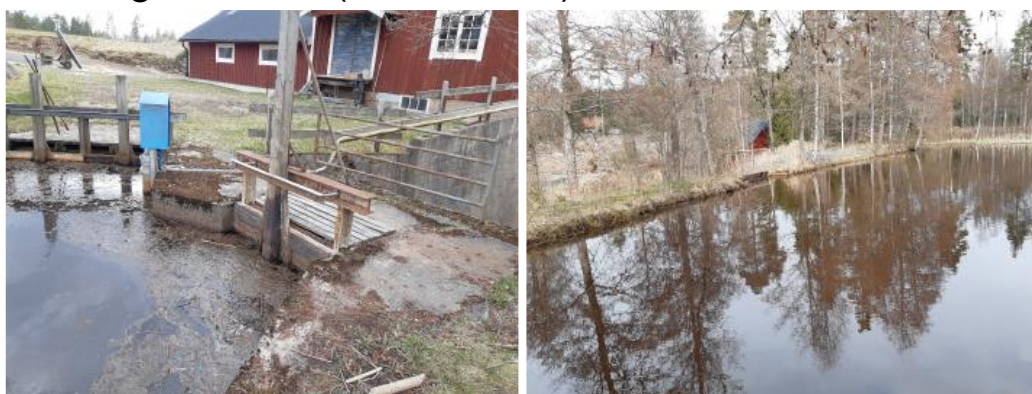
Figur 18. Intaget från kraftverksdammen till kraftstationen vid Konungsö kvarn. Figur 19. Konungsö kvarns kraftverksdamm med flodutskovet synligt mitt i bild. (Foto: Länsstyrelsen 2021-04-29)

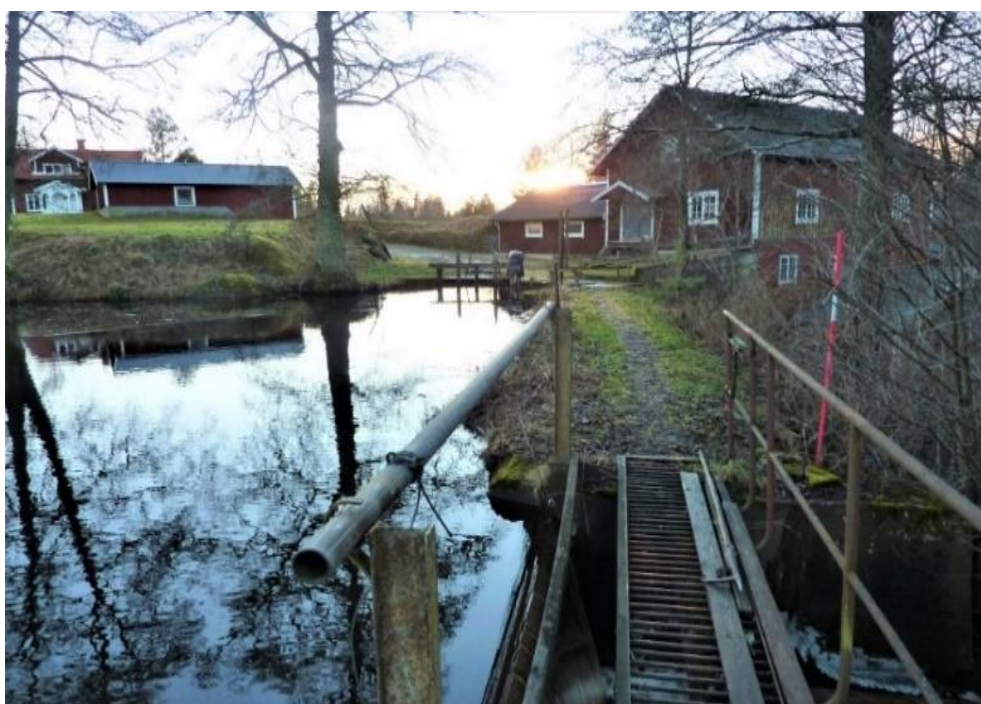
Figur 21. Konungsö kvarn och kraftverksdamm med kvarnbyggnad.

Registrerad som Övrig kulturhistorisk lämning (RAÄ-nr Barnarp 125:1) (1995). Lämningsbeskrivningen anger att den äldsta delen av kvarnen kan vara från 1700-talet, därefter ombyggd. Består av två par kvarnstenar och en valskvarn. Till kvarnen hörde en såg och snickeri. Dammens fallhöjd på 4 meter ger idag kraft åt en turbin. Miljön med damm och kvarnbyggnad är idag i stort sett oförändrad sedan 1940-talets beskrivning.

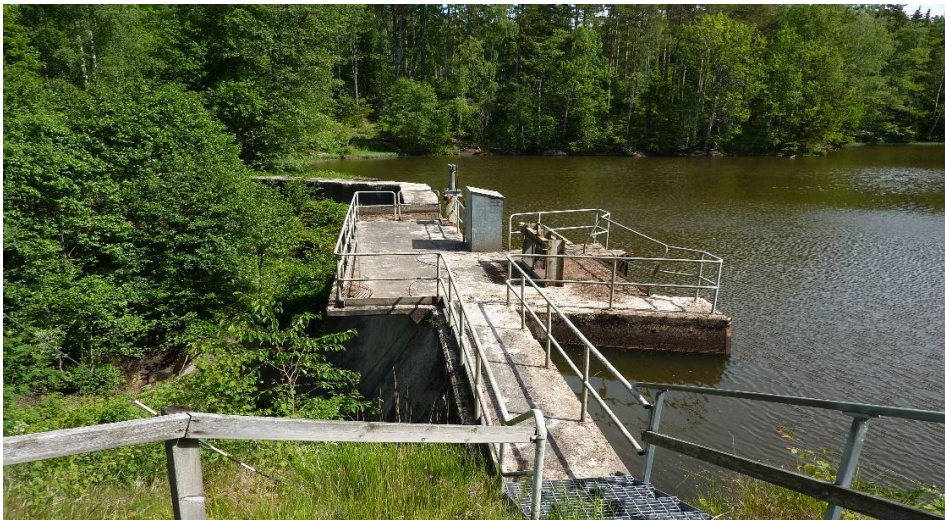
Figur 22. Hällstorps Övre kraftverksdamm med tub av betongrör till Hällstorps kraftstation.

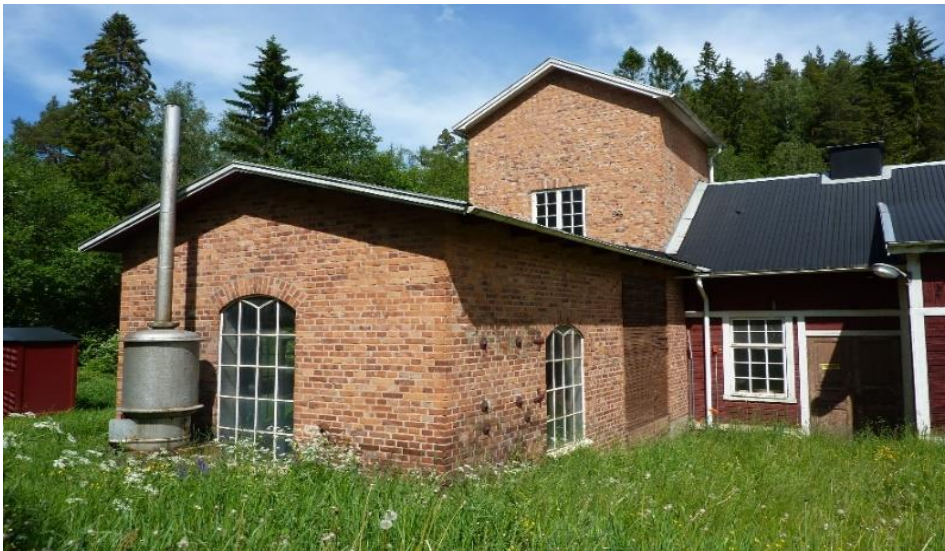
Figur 23. Hällstorps Övre kraftstation. Tilloppstuben ansluter utanför bilden till höger.

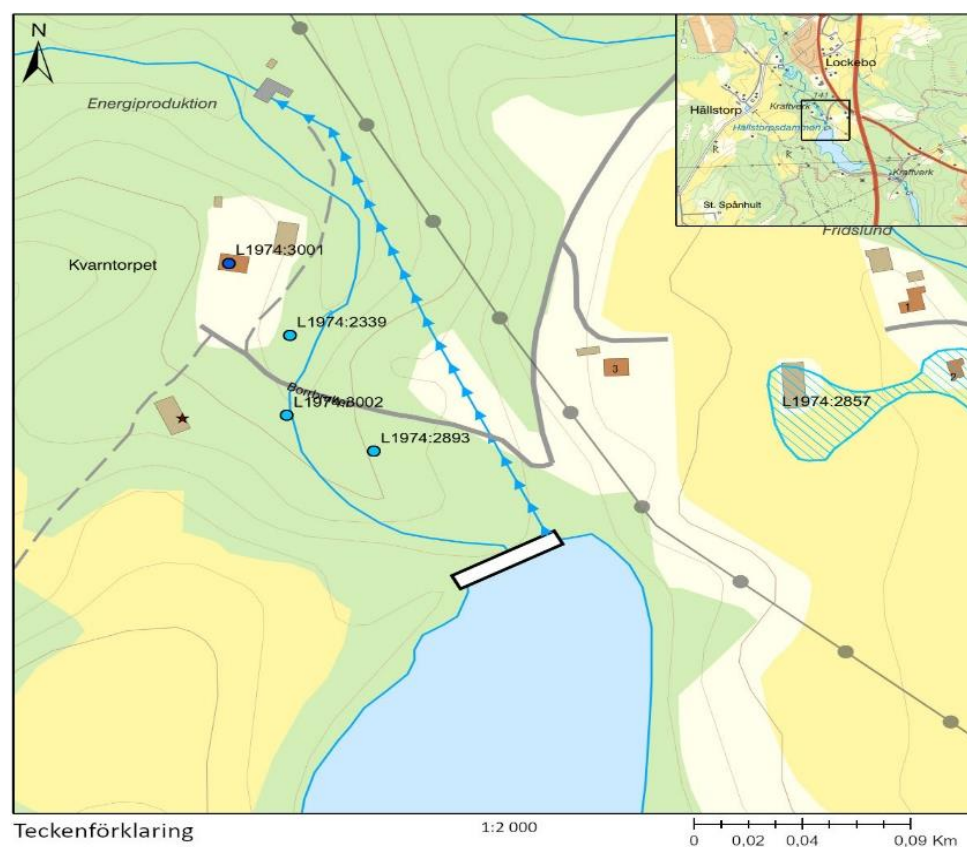
Figur 25. Hällstorps nedre damm med kulturhistoriska lämningar.

Nuvarande bostadsbyggnad var ursprungligen mjölnarbostad byggd 1895, därefter maskinistbostad när kraftstationen byggdes 1932. Ursprunglig vattenfåra passerar under en mindre bro med lämningar av Hällstorps nedre gamla kvarn. Lämningar av kvarn alt. sågkvarn eller annan vattendriven verksamhet finns uppströms bron. Stenfundament till brofäste från den gamla bron finns kvar strax uppströms nuvarande träbron.

Strax öster om nuvarande dammen fanns Odensjö borrhbruk, etablerat under 1600-talet. Här borrhades och slipades musköt-pipor för militärt bruk. Kvarndriften flyttades ner till nuvarande Hällstorps kvarn (se karta) när kraftstationen med tub och damm byggdes 1932. Ägdes och drevs av Norrahammar Elverk. Nuvarande turbin ersatte den gamla turbinen 1979 (f. d barlastpump från fartyg). Trä och stål-tub ansluter dammen till kraftstationen.

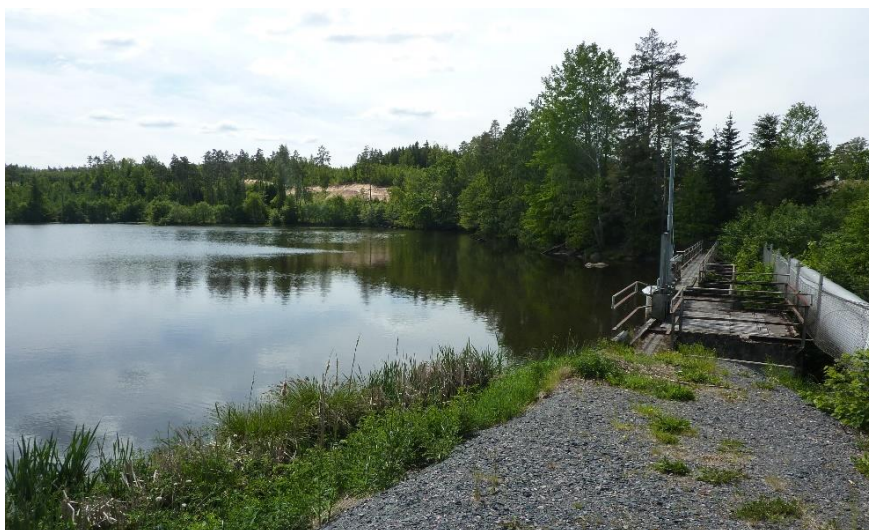
Figur 26. Hällstorps Nedre kraftverksdamm.

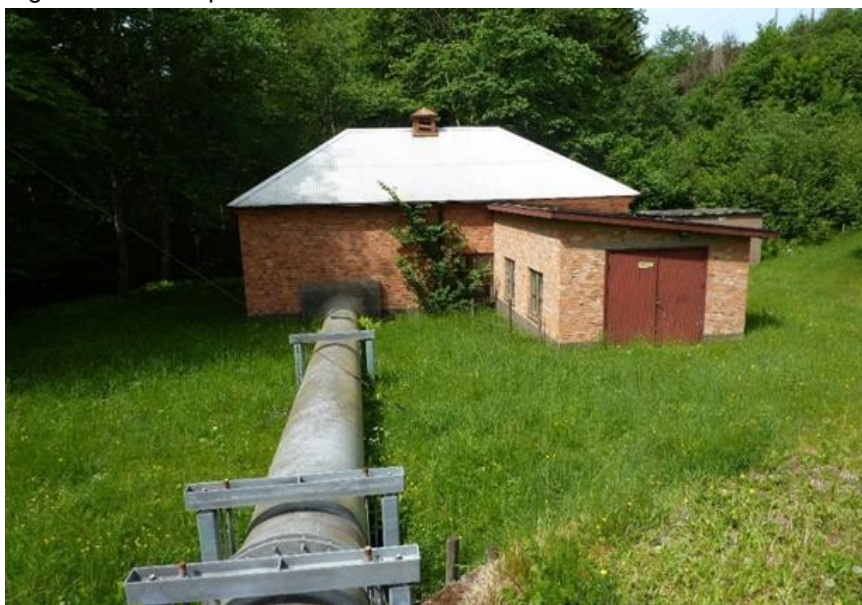
Figur 27. Hällstorps Nedre kraftstation med tilloppstub

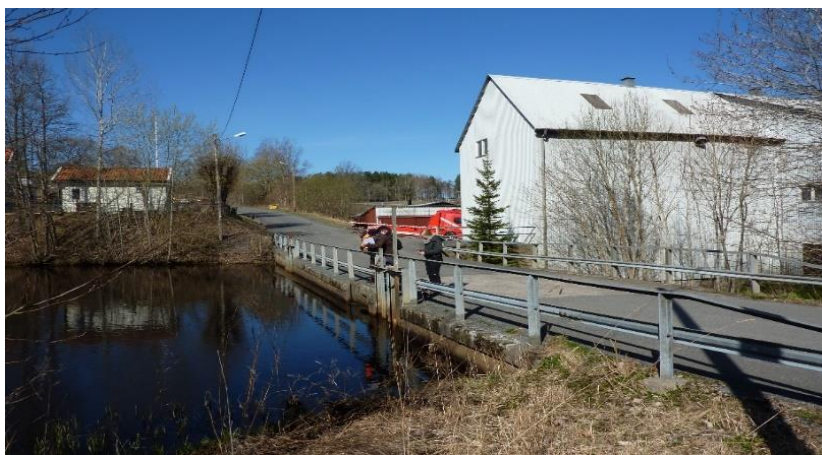
Figur 28. Hällstorps före detta kvarn med kvarndamm och väg.

Ny kvarnbyggnad uppfördes 1928 med 4 våningar. Nedbrunnen 1982 och ersatt av nuvarande plåtbyggnad. Turbinen byggdes 1928 för att producera el till kvarndrift. Byggnadens äldre delar inrymmer turbin och generator. Lockebo-vägen passerar på damm-fundamentet mellan damm och byggnad.

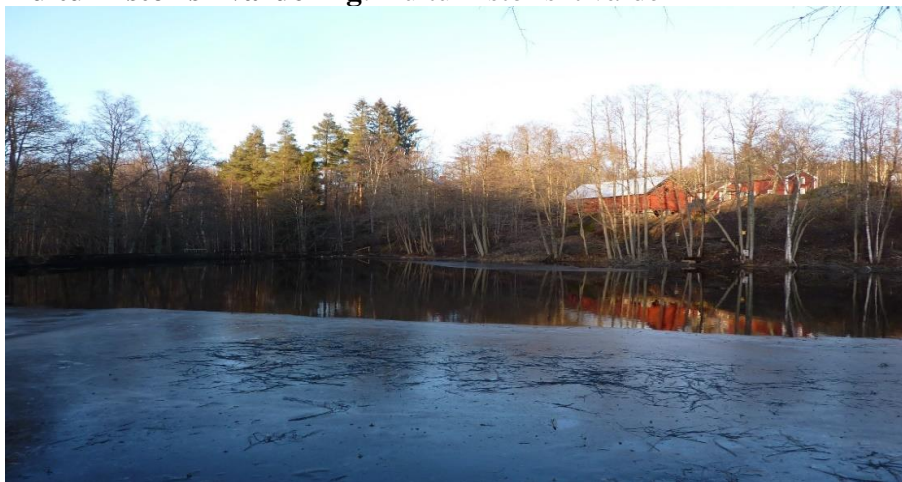
Figur 29. Lovsjödammen med Barnarps hembygdsförenings byggnader.

Nuvarande damm har ej någon koppling till äldre masugnsverksamhet på platsen, förutom att fornlämningsytan (slagg efter Kråkebo masugn) täcker dammens botten (Se karta figur 30. Dammspegeln utgör dock en miljö-skapande del av Lillåns delsträcka, Kråkebo-ån, vid Barnarps hembygdsförening

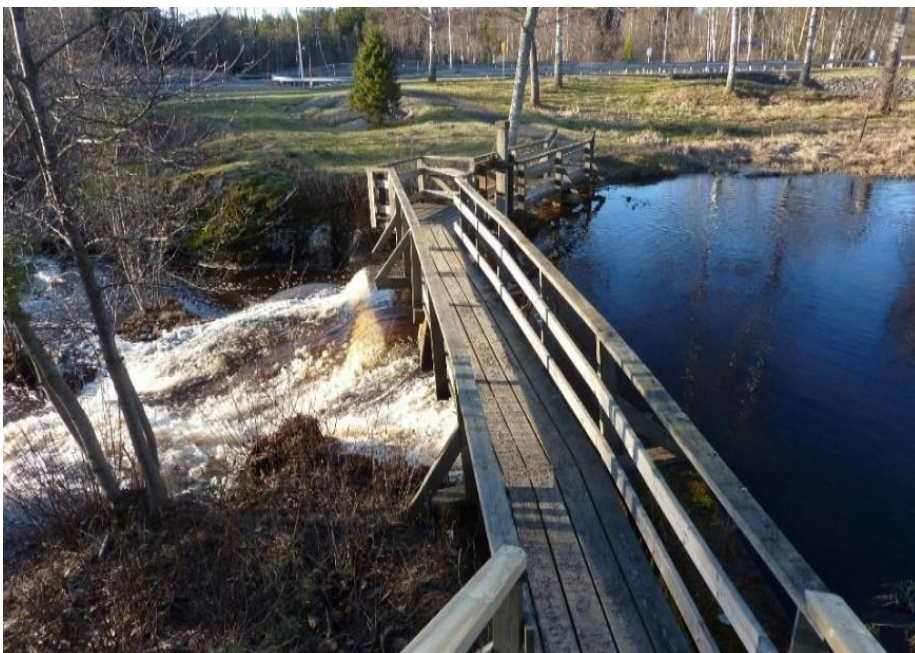
Figur 31. Torsviks-dammen med gångbro och fallsträckor.
