# Länstyrelserna

## Hornån - Delområdesbeskrivning

# Hornån – delområdesbeskrivning

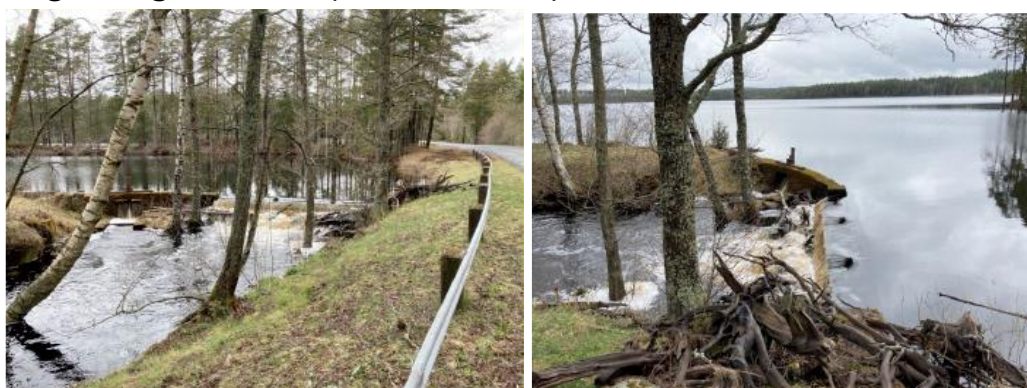
Figur 10. Utloppet vid Hornsjöns regleringsdamm med utskovsluckan till höger i skibordet. Dammfästet vid Hornsjön från sidan. (foto: Länsstyrelsen i Jönköpings län 2021-05-06).

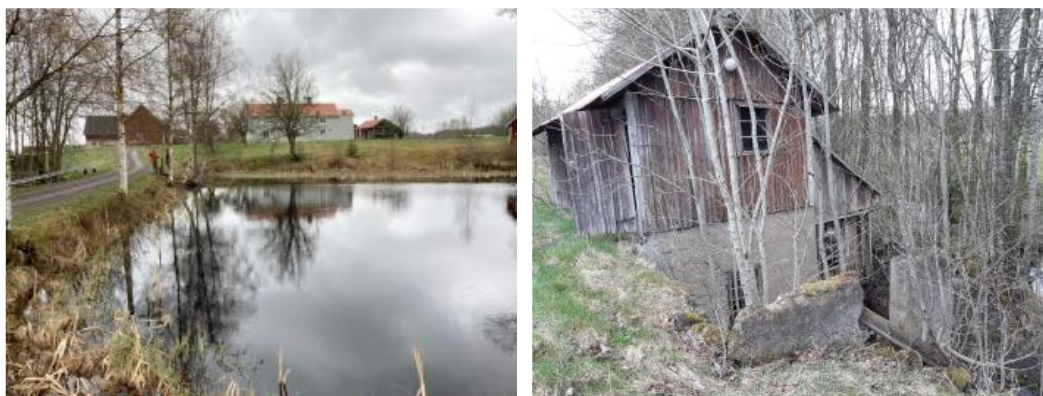
Figur 11. Till vänster: Myrebo kraftverksdamm där dammfästet även utgör väg. Till höger: Myrebo kraftstation sedd från nedströmssidan (foto: Länsstyrelsen i Jönköpings län 2021-05-06).

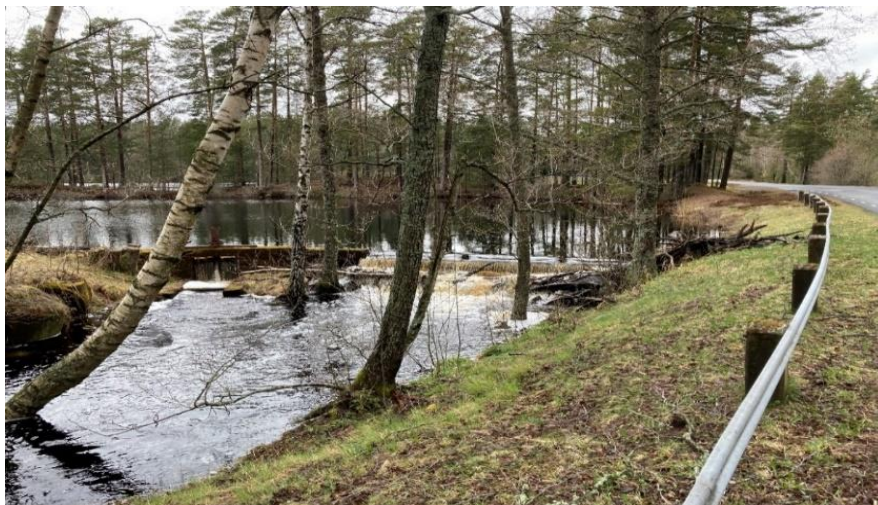
Hornsjöns indämning regleras idag genom ett cementerat dammfäste med överfall.

Figur 15. Hornsjöns fördämning vid landsvägen till Gustav Adolfs by.

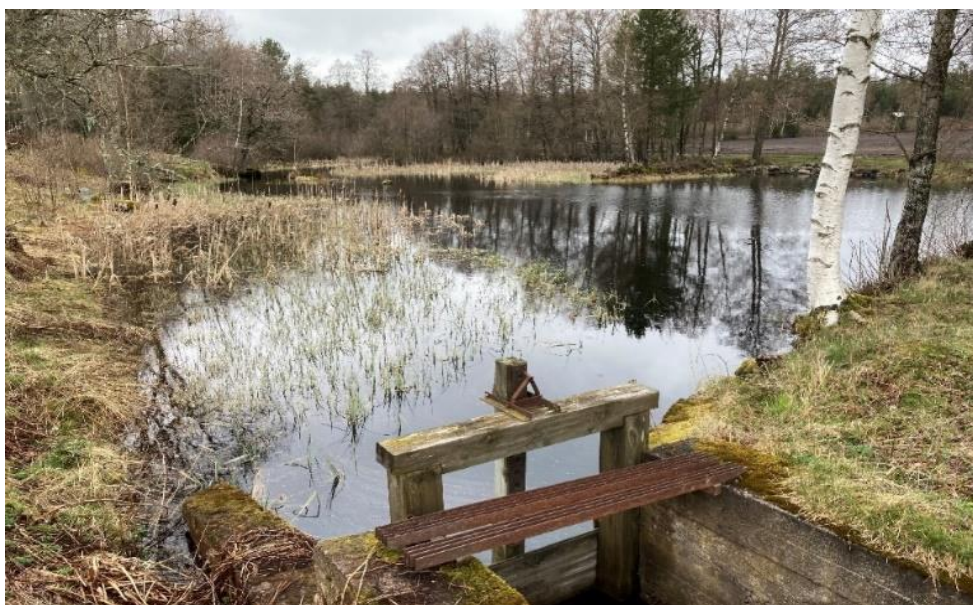
Figur 16. Myrebo damm. Dammvallen utgör även vägbank till närliggande fastighet.

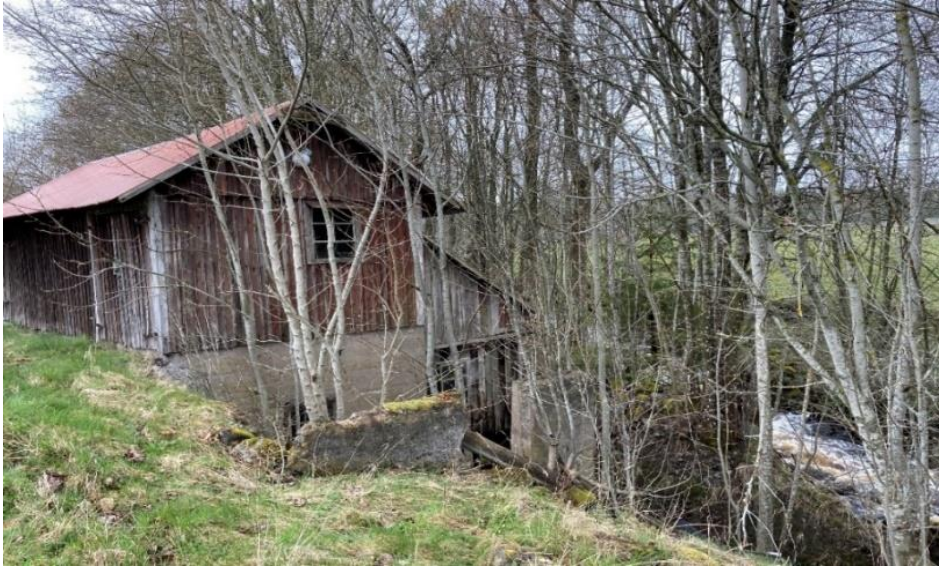
Myrebo kraftstation uppfördes år 1916. Anläggningen försåg ett tiotal gårdar med likström för belysning. Likströmsgeneratoren byttes ut 1955 mot växelströmsgenerator.

Kraftstationen lades ned 1965 efter ett turbinhaveri. Upprustad 1977, varvid tub och maskineri byttes ut. Har tidigare försett gården med elkraft, övrigt går till Habo kraft. Ej i drift. Träbyggnad samt interiör i dåligt skick (2021). Industriminne, värdering: 3<sup>89</sup>.

Figur 17. Myrebo kraftstationsbyggnad vid Hornån
