Sandtäckning som åtgärd för ålgräs

Askeröfjorden | Tjörns kommun | Havsområde 580500-114725

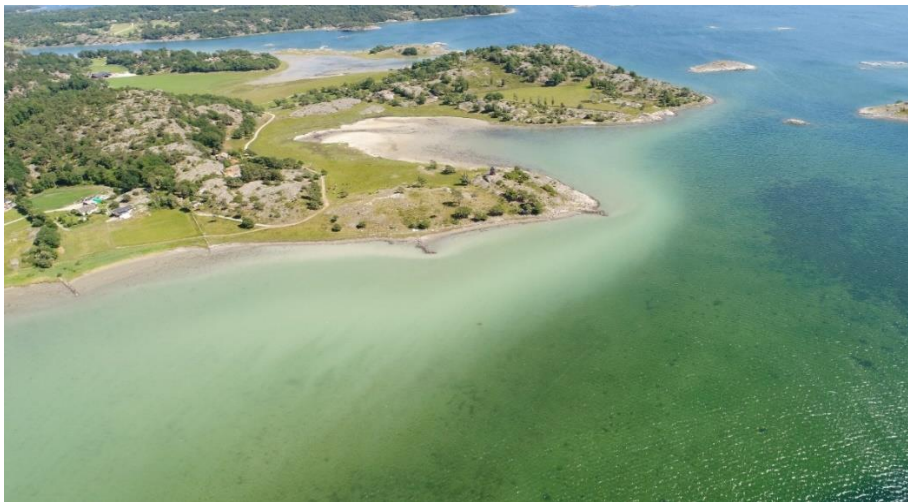
Bild: På bilden syns en plym av lersediment som grumlat upp av vågor i en vik på sydsidan av Lilla Askerön. Genom sandtäckning hoppas vi kunna minska uppgrumlingen av sediment och öka siktdjupet så att ålgräs kan växa i viken. Fotograf Eduardo Infantes.

Resultat från viken vid Lilla Askerön visar att uppgrumling av sediment idag ger så dåliga ljusförhållanden att ålgräs inte kan överleva i de mellersta delarna av viken på 1.5 m djup (se bilden). Test av sandtäckning på mindre områden (1 m²) bestående av naturgrus (0.1-8 mm kornstorlek) från ett närliggande grustag visar att sanden inte eroderar på testat djup (1.3-2.2 m) över en 12-månadersperiod, samt att faunan i det underliggande sedimentet inte påverkas negativt av sanden. Testplantering på denna sand i områden med bättre ljusförhållanden visar att tillväxten av ålgräs är dubbelt så hög som på naturlig lerbotten. Naturgrus från land skulle därför fungera mycket bra för denna sandtäckning och har fördelen att transporterna av sand blir korta.
