Länstyrelserna

Edsån – Delområdesbeskrivning

Edsån – delområdesbeskrivning

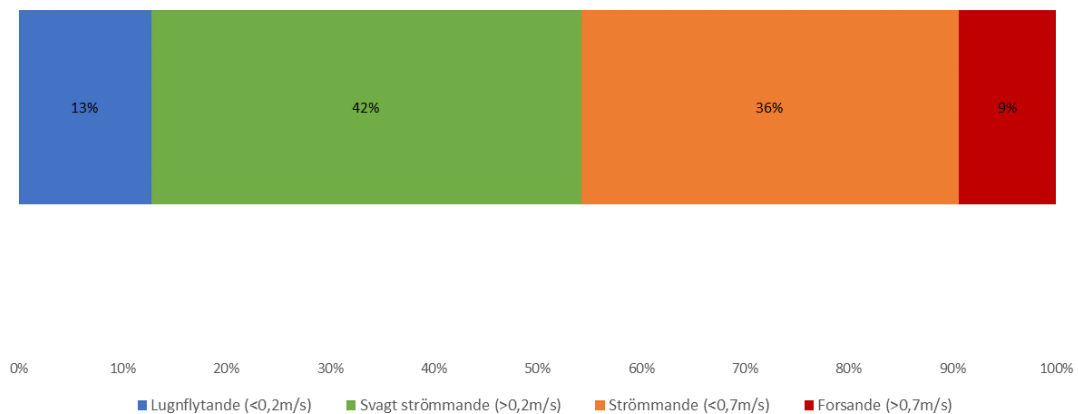
Figur 4. Strömförhållanden i Edsån baserat på genomförda biotopkarteringar.

I Edsån dominerar svagt strömmande- och strömmande vatten med inslag av både lugnflytande och forsande partier. Det procentuella strömförhållandet utmed den karterade sträckan framgår i Figur 4⁵.

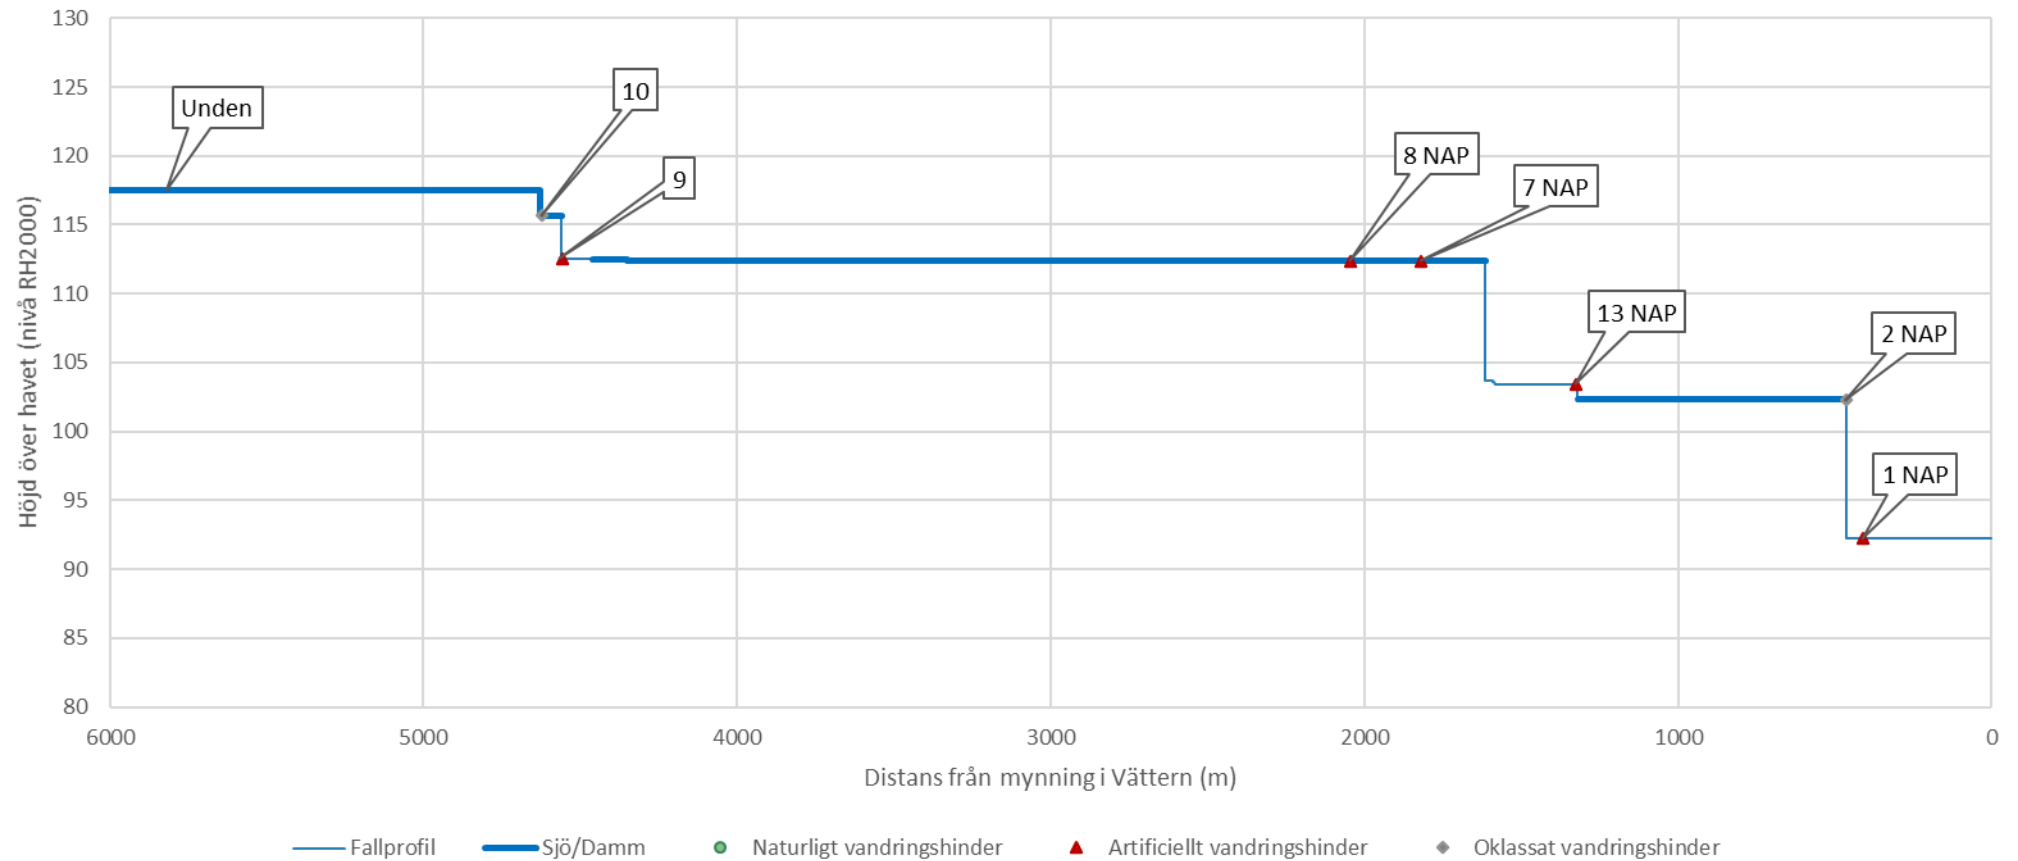
Figur 5. Fallprofil i Edsån (huvudfåra) från mynningen i Vättern och cirka 23 kilometer uppströms. I figuren framgår berörda NAP-objekt samt övriga inventerade vandringshinder i ån.

I Figur 5 nedan framgår en fallprofil för Edsån som bygger på huvudfårans sträckning från mynningen i Viken till sjön Unden. Figuren ger en översiktlig bild över lutningar i olika delar av vattendraget. I figuren framgår eventuella dammar/sjöar, berörda NAP-objekt samt övriga inventerade vandringshinder. Uppgifter om vandringshinder har hämtats från den nationella biotopkarteringsdatabasen. Strömhabitat saknas i databasen varför detta inte redovisas i Figur 6⁶.

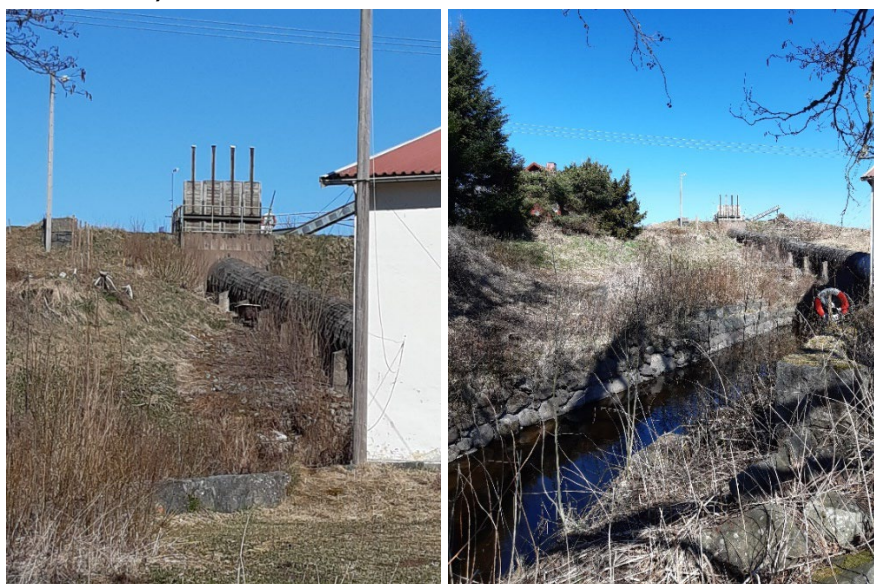
Figur 10. Intaget till den nedre kraftstationen, sett från nedströmssidan. Tuben syns mellan luckorna och stationen. Kraftstationen ses i höger i bild. Figur 11. Utloppskanalen från kraftstationen. Kraftstationen ses i höger i bild. (Foto: Länsstyrelsen i Jönköpings län.)

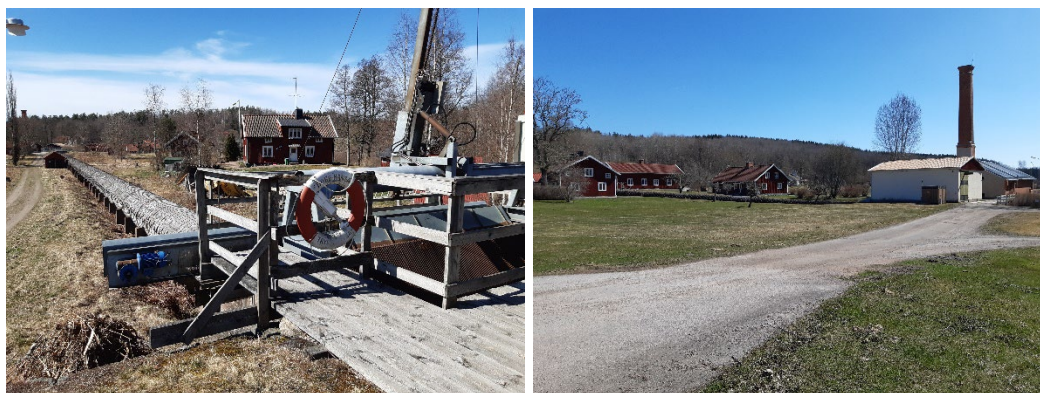
Figur 12. Intagsluckor samt tuben som går från intaget vidare till Sätra övre kraftverk. Uppströms anläggningen går intagskanalen till Sätra Övre vattenkraftverk. Figur 13. Sätra Bruks Övre kraftstation. Tuben syns till vänster om kraftstationen. (Foto: Länsstyrelsen i Jönköpings län)

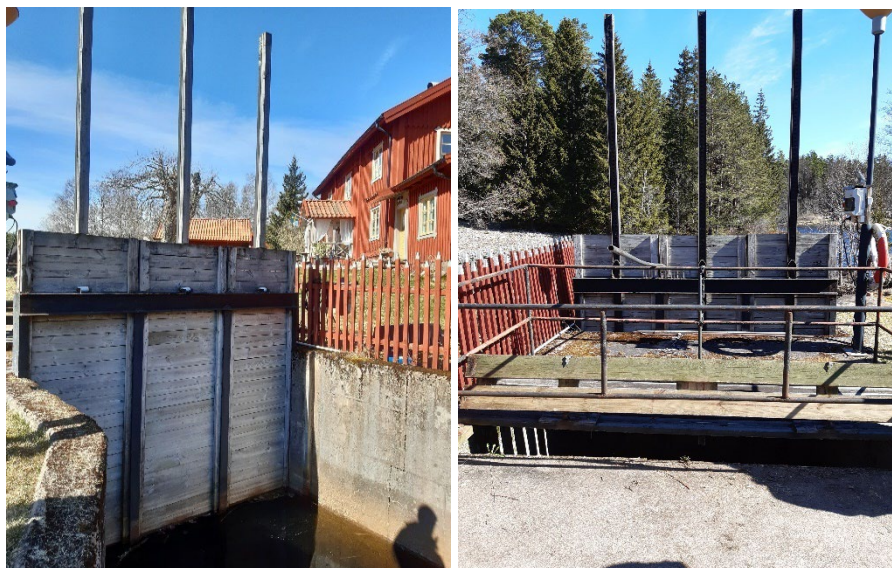
Figur 14. Utskovsluckor Edets kraftverk, sett från nedströmssidan. Figur 15. Utskovsluckor Edets kraftverk, sett från uppströmssidan. (Foto: Länsstyrelsen i Jönköpings län)

År 1988 köpte Sätra Bruk AB fastigheten Edet av Göta Kanalbolag. I köpet ingick fallrätterna i Edsån och år 1992 uppfördes en ny kraftstation, Edets vattenkraftverk. Från vattenintaget har en tub grävts ned som mynnar vid kraftstationen. Uppströms Edets kraftverk ligger benstampen och kvarndammen belägna. Uppströms dessa ligger Undens regleringsdamm belägen.

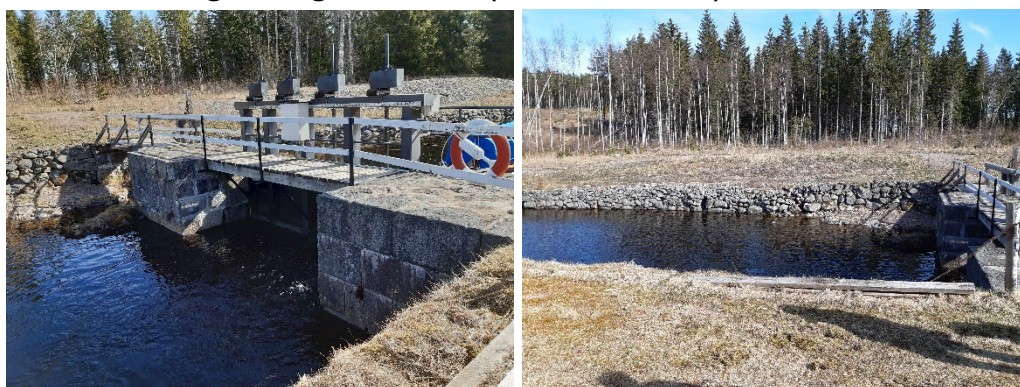
Figur 16. Regleringsanordningen vid Undens regleringsdamm. Figur 17. Nedströmssidan av Undens regleringsdamm. (Foto: Länsstyrelsen i Jönköpings län)

Undens regleringsdamm ägs av Göta kanal men regleras av Sätra Bruk AB. Regleringsamplituden är ca 1 meter och avbördningsförmågan är enligt uppgift inte tillräcklig då slussen måste användas för avbördning vid höga flöden. Regleringen påverkar driften av kraftverken nedströms.

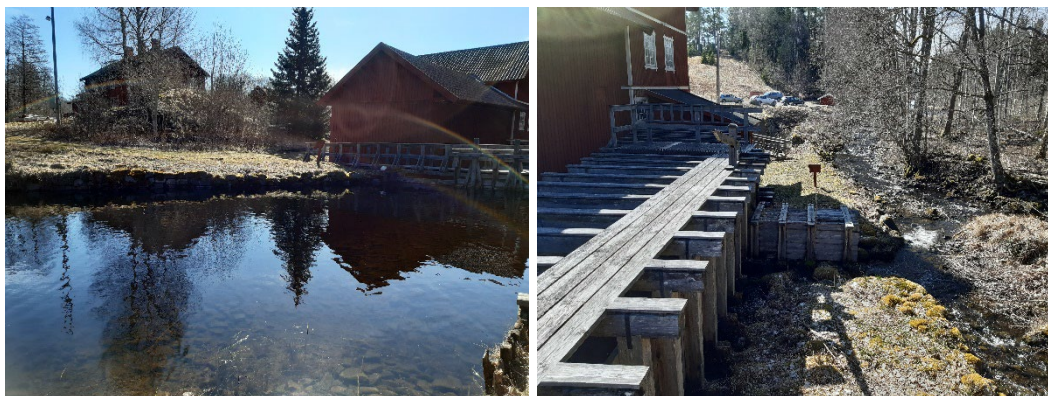
Figur 18. Kvarndammen med Benstampen synlig till höger. Figur 19. Benstampen till vänster med kvarndammens regleringsanordningar och utflödeskanal till höger. (Foto: Länsstyrelsen i Jönköpings län)

Uppströms Edets kraftverk ligger Benstampens kvarn och kvarndammen belägna. Kvarnen körs under september månad i musealt syfte. Kommunen har underhållsansvar för kvarndammen. Ett omlöp ska anläggas senast 2025, detta i enlighet med dom med målnummer M 4466–13.

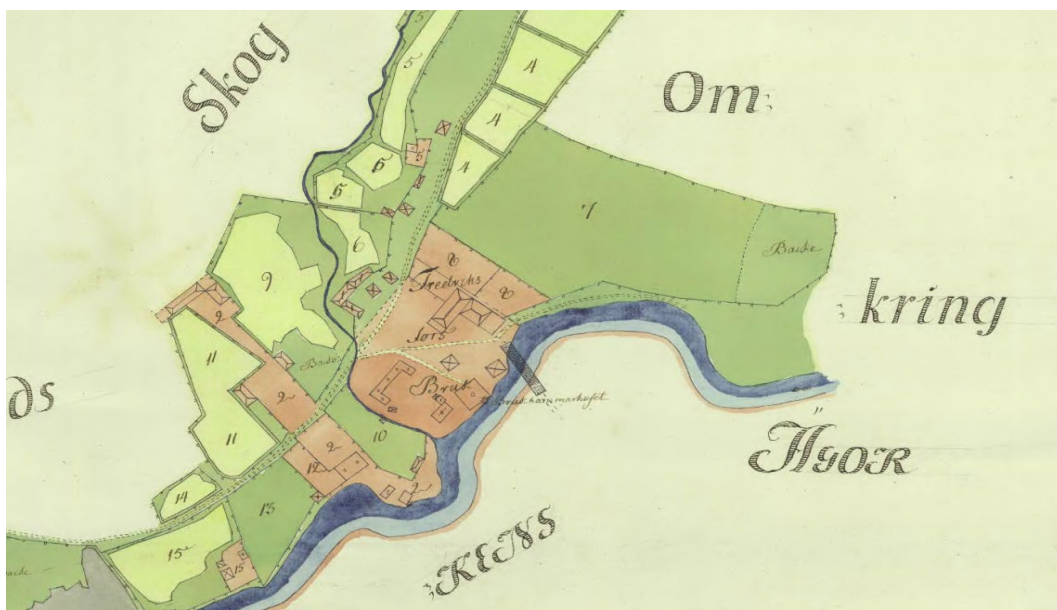
Figur 21. Utsnitt ur karta från år 1765 med byggnader till järnbruket utritade.

Vid Sörkvarn och Sätra nedre kraftverk planerade Baltzar von Platen att anlägga en mekanisk verkstad för Göta kanals räkning, men ekonomiska hinder gjorde att den förlades till Motala i stället. Kvarnarna vid Sätra finns markerade på flera historiska kartor, från 1690 och framåt. På en karta över Sätra från 1765⁵⁴ finns Sätra järnbruk, som då hette Fredriksfors bruk, med anläggningar utritade.

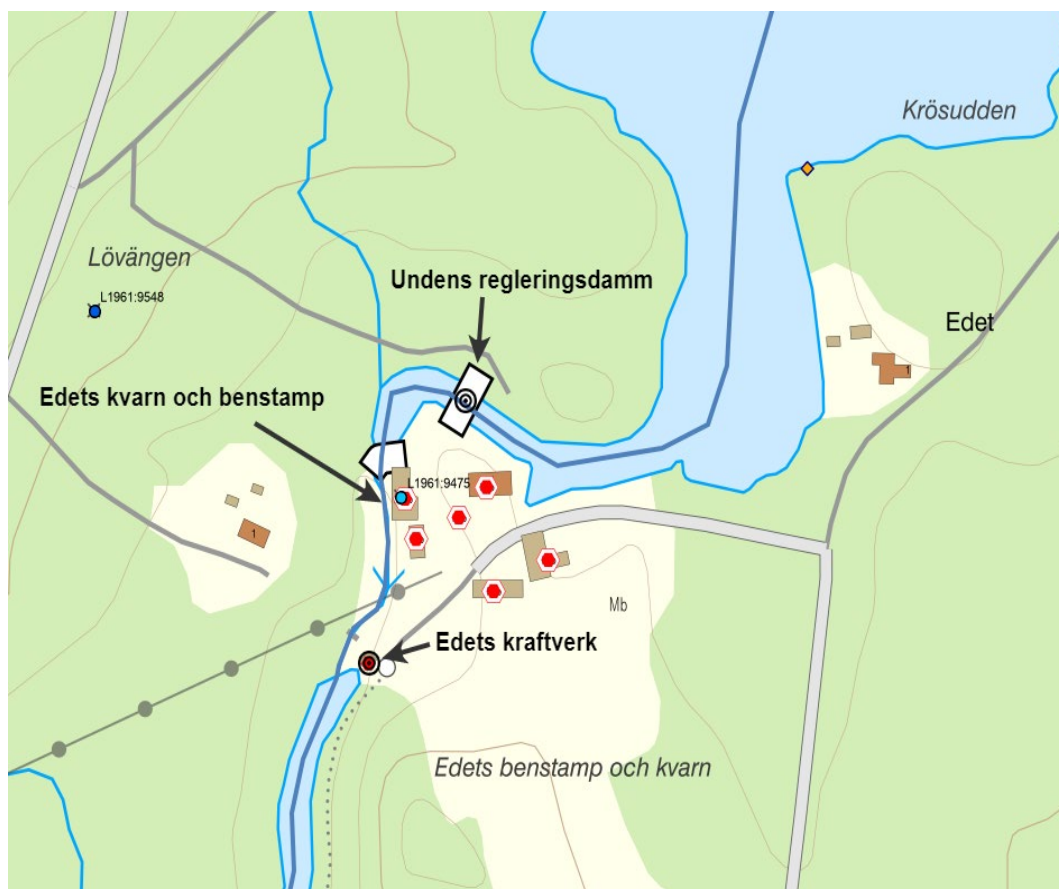
Figur 22 [©Lantmäteriet Geodatasamverkan](#). NAP-anläggningar, byggnadsminnen och övriga kulturhistoriska lämningar vid Edet. Notera Skog & Historia-punkten för lastageplatsen vid Krösudden.

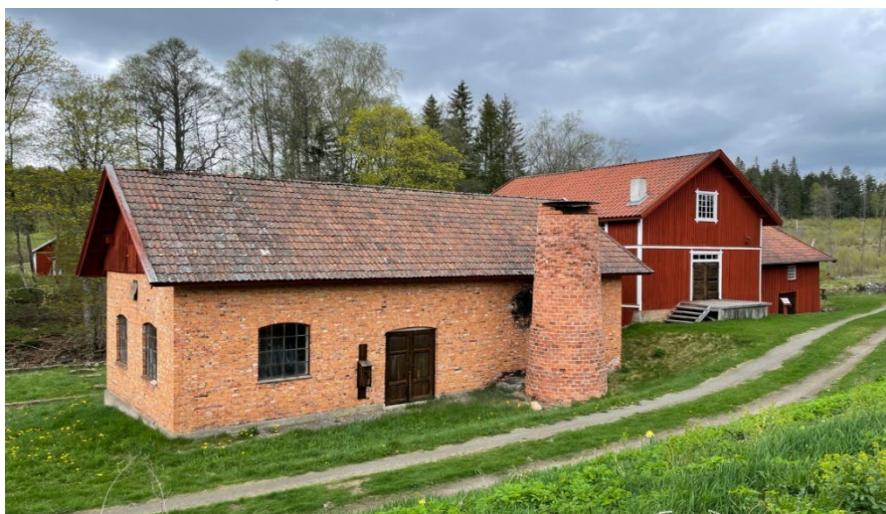
Figur 23. Tegelbyggnad f. d ångkraftcentral i förgrunden.
I bakgrunden ligger Edets kvarn och benstamp.

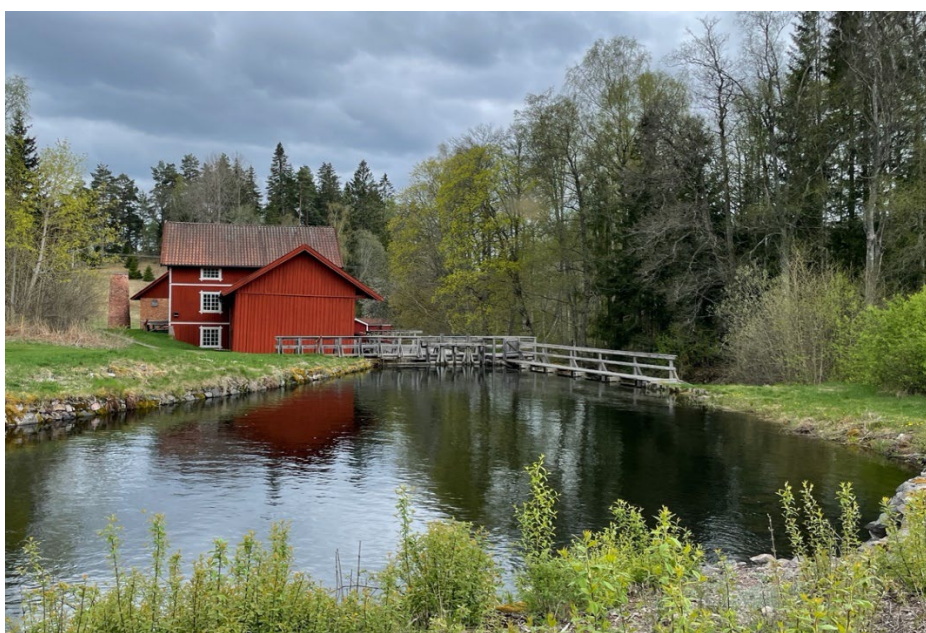
Figur 24. Dammen vid Edets kvarn- och benstamp.

Dammen är utformad med ett längre skibord på den västra sidan och ett turbinintag på den södra. Dammbyggnaden är utförd i betong. Intaget är försett med två spettluckor i trä. Nedanför ansluter en träränna som leder drivvattnet fram till ett turbinhus. I anslutning till rännan finns även en ålkista. Turbinen drev både kvarn och benstamp. Nedströms ansluter en till stora delar stensatt utloppskanal.

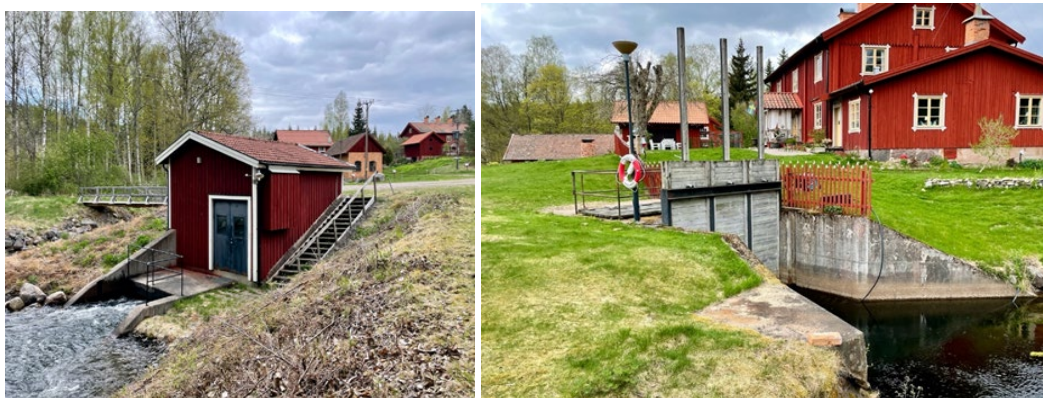
Figur 25. Kraftverkets intag. Bostadshuset intill är byggt av Göta kanal-bolaget i början på 1800-talet.

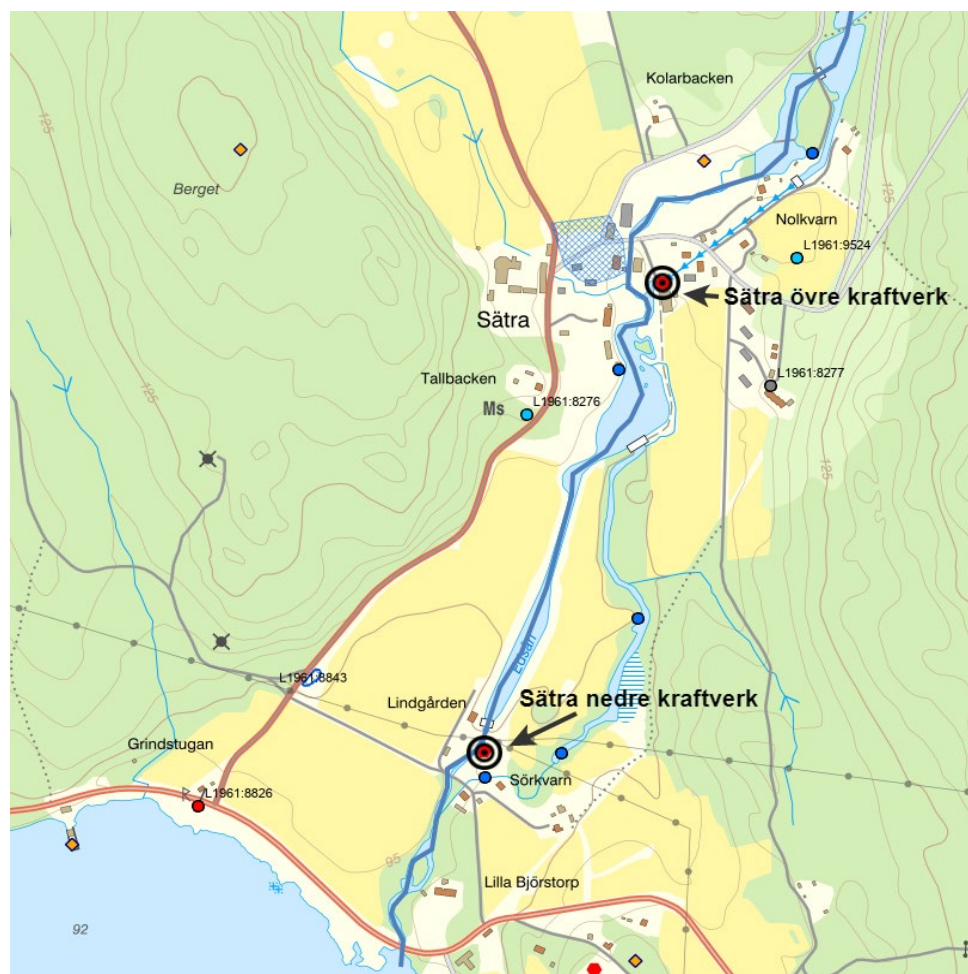
Figur 26. Edsån med NAP-anläggningarna Sättra övre kraftverk och Sättra nedre kraftverk. Blå punkter och skrafferad yta visar uppgifter om äldre anläggningar, exempelvis kvarnar och ålfisken.

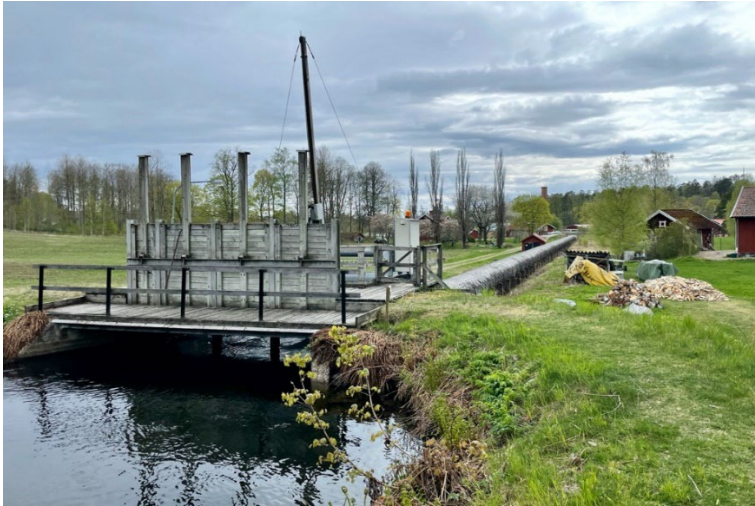
Figur 28. Intaget till Sättra övre kraftverk.

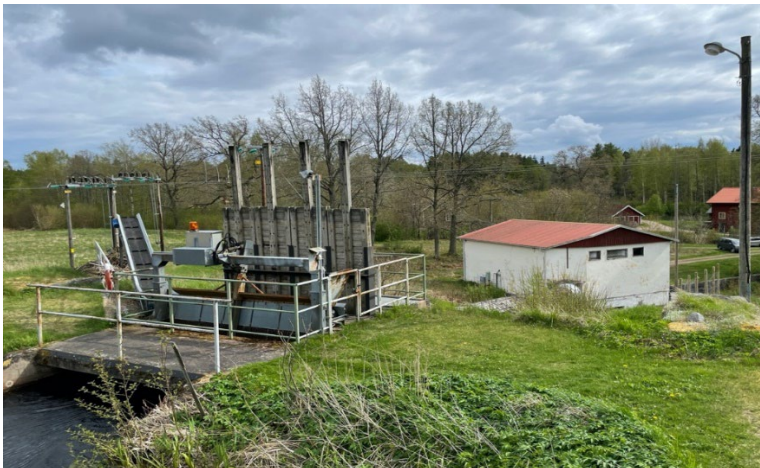
Figur 29. Intagsdamm och kraftstation vid Sättra nedre kraftverk.
