Biotopkartering av Edre ström 2006

Naturvärden och behov av restaureringsåtgärder
i ett biflöde till Skräbeån

LÄNSSTYRELSEN
I SKÅNE LÄN

Titel: Biotopkartering av Edre ström 2006

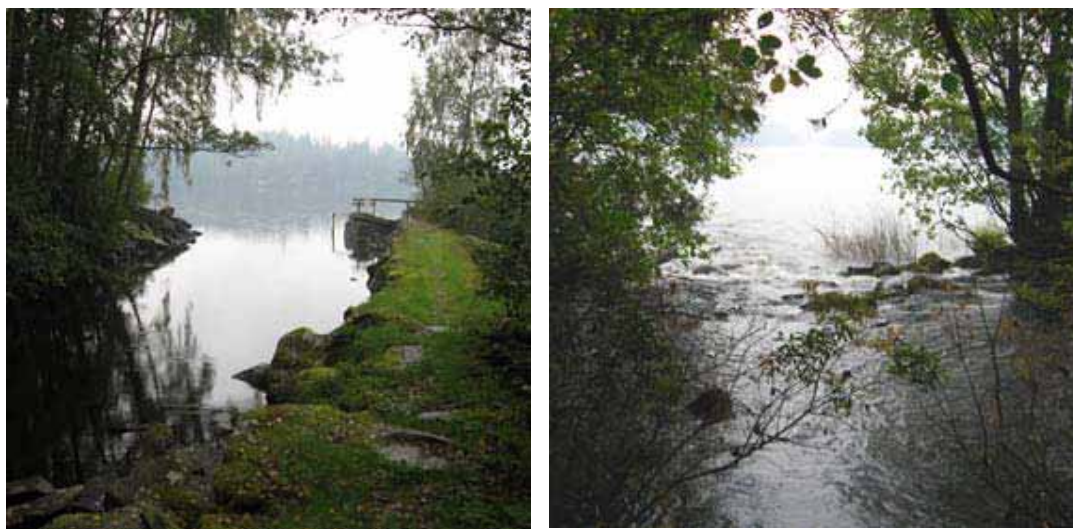
Figur 1. Edre ström, börjar vid Immelns utlopp (fotot till vänster) och rinner ut i Filkesjön (fotot till höger). Foto. Jan Pröjts.

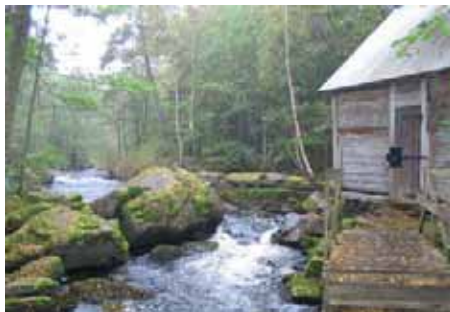
Figur 3. Rest av kvarn i Edre ström, A-sträcka 1. Foto. Birgitta Bengtsson.

Det fanns två vandringshinder i Edre ström. Det nedersta låg vid kvarnen innan utloppet i Filkesjön mellan sträckorna 1 och 2. Troligen är det bara ett hinder under vissa omständigheter (vid lågt vattenstånd). Det övre hindret vid Brotorpet uppströms landsvägen bestod av ett äldre dämme med tre utskov (se fig. 15). Vid besöket var en lucka öppen med god passage för fisk. Uppströms dämnet var ån lugnflytande och kanaliserad.

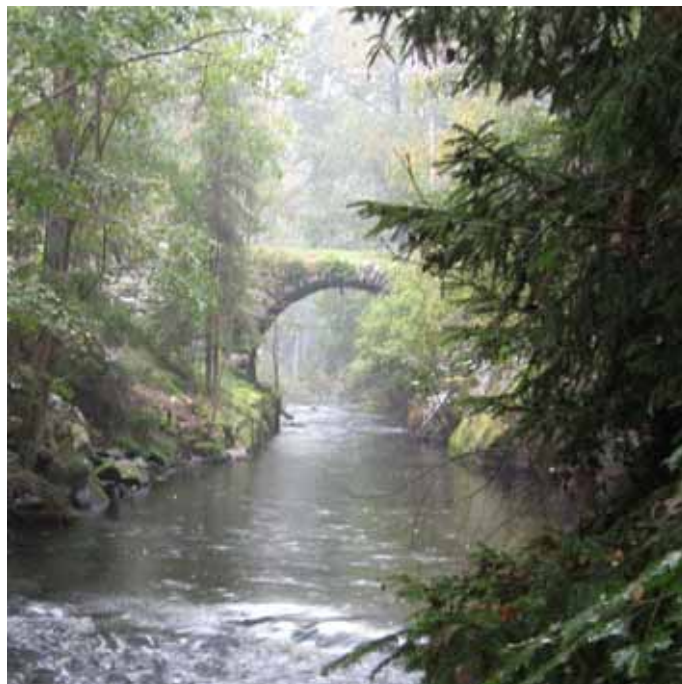
Exempel på strukturelement är vattenuttag, korsande vägar eller nyckelbiotoper (redovisas separat nedan). I Edre ström finns strukturelement på flera ställen, t ex kvarnruiner, stenbroar och murar, som vittnar om att vattendraget och dess närmaste omgivning har varit utnyttjat under lång tid. Landsvägen passerar ån vid Brotorpet. Vid Immelns utlopp är ån kanaliserad.

Figur 13. Strukturelement, stenbro över Edre ström på A-sträcka 4. Foto: Jan Pröjts.

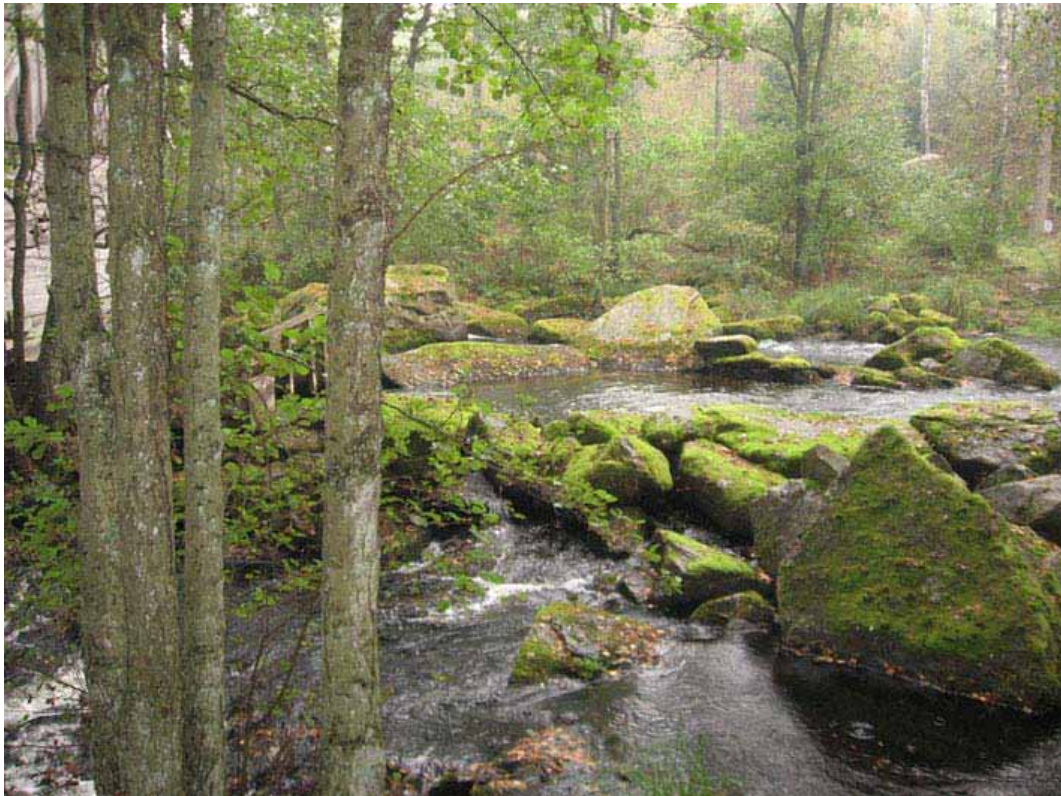
En nyckelbiotop är en livsmiljö som har speciellt höga naturvärden. Generellt sett är Edre ström trots sina värden ett tämligen påverkat vattendrag, beroende på rensade partier med dämning och kanalisering. De nedersta delarna av Edre ström innan inloppet i Filkesjön, är egentligen de enda tydliga nyckelbiotoperna på hela sträckan, med en äldre kvarn och ett kvillområde med mycket block (se fig. 14). Dessa nyckelbiotoper tillhör A-sträckorna 1 och 2. Även inloppet till Filkesjön, vilket ingår i sträcka 1 är en nyckelbiotop. Stenbron längre uppströms kan mer betecknas som strukturelement, men ingår också som nyckelbiotop.

Den sammanlagda sträckan av nyckelbiotoper i Edre ström är 85 m, vilket är 11 % av den totala sträckan.

Figur 14. Nyckelbiotop, blockigt kvillområde, A-sträcka 1. Foto: Jan Pröjts.

Inga åtgärder föreslås i Edre ström. Vandringshinderna är till största delen passerbara för vandrande fisk och nyckelbiotoperna i den nedre delen av vattendraget kräver inga åtgärder. De antropogena strukturelementen, såsom stenbroar och kvarnruiner, vittnar om mänsklig påverkan under tidigare epoker, och bör bevaras i nuvarande skick. Eventuellt kan man tänka sig en försiktig framröjning efterhand som dessa miljöer växer igen.

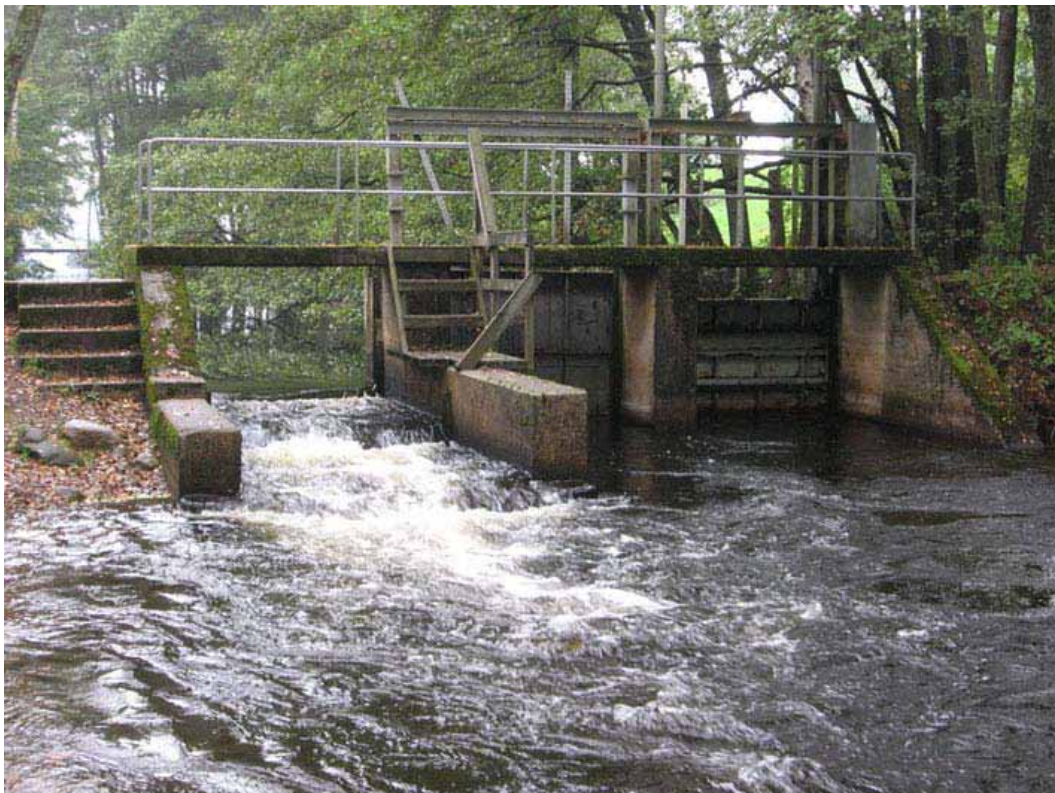
vh Fältnr	Lokal	X-koord	Y-koord	Typ av hinder	Total fallhöjd	För mört	För öring	Möjligheter
1	Edre ström	6241660	1413100	kvarn	1,0 m	partiellt	passerbart	fiskväg
2	Edre ström	6241730	1412680	dämme	0,4 m	partiellt	passerbart	fiskväg

Figur 15. Det övre vandringshindret vid Edre ström (vh 2). Foto: Jan Pröjts.
