Biotopkartering av Axeltorpsbäcken/Örebäcken 2005

Naturvärden och behov av restaureringsåtgärder i ett
biflöde till Stensån

Länsstyrelserapport: 2008:7

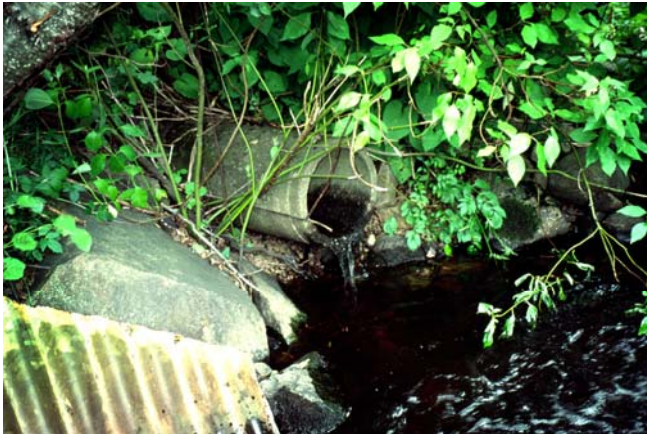
Till Axeltorpsbäcken/Örebäcken mynnar 9 vattendrag, 1 dike och 25 täckdiken (bilaga 4). Medelbredden på de tillrinnande vattendragen var ca 0,9 m och medelvattendjupet var ca 0,2 m. Täckdiken hade en medeldiameter på ca 0,2 m. Den beräknade totala förekomsten av diken och täckdiken är ca 2,5 st/km vattendrag. Dock återfanns 23 av de totalt 25 noterade täckdikena på A-sträckorna 1-10 och på dessa sträckor var förekomsten av täckdiken ca 9 st/km vattendrag.

Ett täckdike från ett tätortsområde som mynnar ut i Axeltorpsbäcken/Örebäcken. Foto: Samuel Hylander

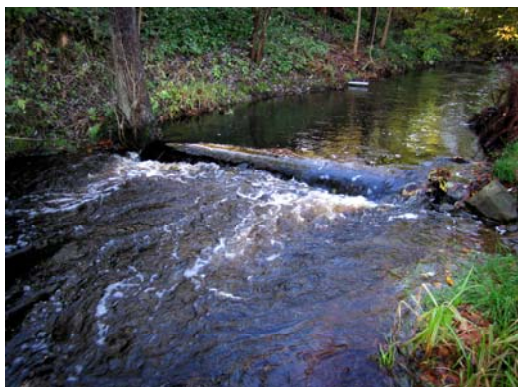
Vandringshinder 1 på A-sträcka 3. Foto: Per Tholander

Vandringshinder 1 och 2 är ej naturliga. De ligger nära varandra och ser ungefär likadana ut. Båda är passerbara för öring men troligtvis orsakar åtminstone vh 1 problem för exempelvis mört. Dämningarna påverkar sträckans egenskaper och eventuell funktion som lek område för öring då de orsakar minskad vattenhastighet med ökad sedimentation som följd. Dämningarna är förmodligen utplacerade för att leda in vatten till en vallgrav som tidigare funnits på en av tomterna som gränsar till vattendraget. Idag finns endast en liten del av vallgraven kvar och dämningarna fyller ingen funktion. Snarare utgör dämningarna ett problem då de troligen orsakar en förhöjd vattenhalt i den omgivande tomtmarken. Vandringshindren bör tas bort.

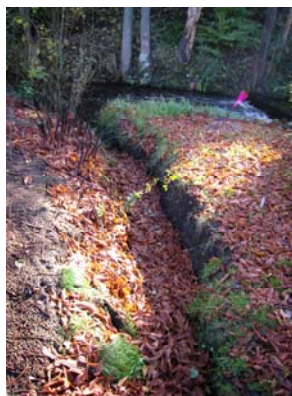
Rest av tidigare vallgrav på tomtmark i anslutning till vandringshinder 1. Foto: Per Tholander

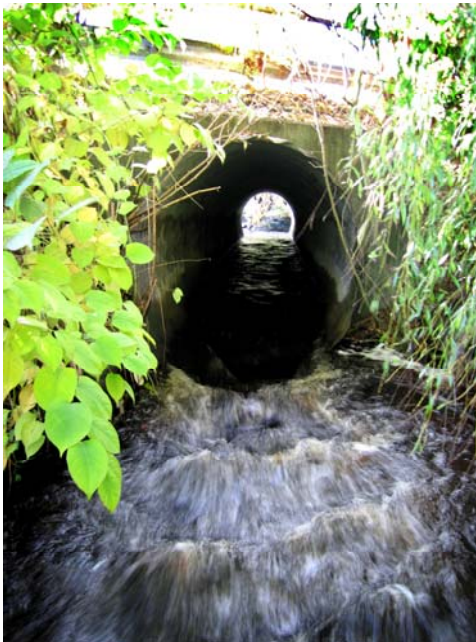
Vandringshinder 3 på A-sträcka 5.

Vandringshinder 3 utgörs av två stycken vägtrummor och har bedömts som passerbart för större öring men partiellt för mindre öring och övriga arter. Trummorna är långa och har eventuellt för kraftig lutning. Vattenhastigheten är hög och vattendjupet i trummornas nedre del är litet. För att underlätta passage bör man i första hand byta ut trummorna mot halvtrummor för att minimera påverkan på vattendraget. Alternativt skulle man kunna sänka trummorna och minska dess lutning. Ett tredje alternativ skulle kunna vara att skapa viloplats i trummorna samt att göra en uppbyggnad av sten i en eller flera trösklar nedströms trummornas utlopp. En tröskel ökar vattendjupet i och nedanför trummornas utskov samt minskar fallhöjden. Det är dock viktigt att lutningen på uppbyggnaden inte är brantare än 2 % (se Hagerberg, A. m.fl., 2004).

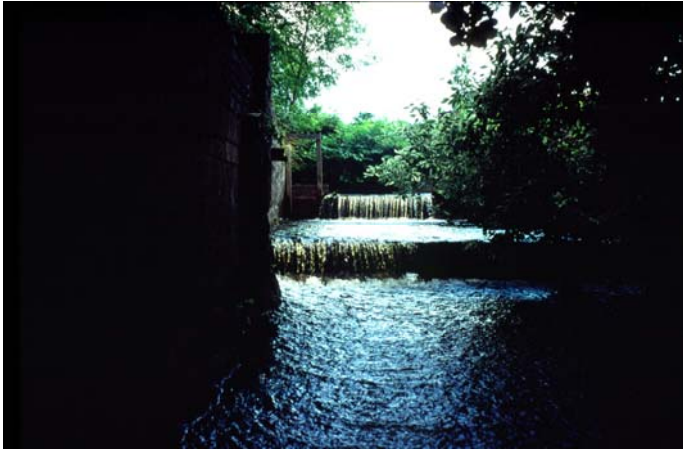
Vandringshinder 4 på A-sträcka 6. Foto: Samuel Hylander

Vandringshinder 4 är definitivt för alla arter men utgör inget hinder då passerbar sidofåra finns. Dock finns risk för skada på fisken vid nedströms passage och man kan därför undersöka möjligheterna att undvika detta.

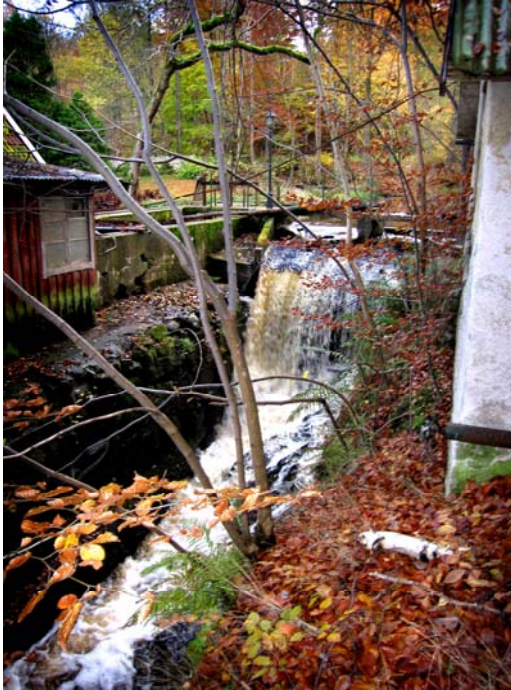
Vandringshinder 6 på A-sträcka 11 vid Körröds mölla. Foto:Per Tholander

Vandringshinder 6 vid Korröds mölla är definitivt för alla arter. För att åtgärda vandringshindret vore det lämpligast att anlägga en fiskväg i form av ett omlöp. I ett förslag till fiskevårdsplan för Stensån, som Fiskevårdsteknik AB tagit fram på uppdrag av bl.a. Båstads kommun och Länsstyrelsen i Skåne län, nämns att ett åtgärdande av vandringshindret vid Korröds mölla bör ha en hög prioritet. Att bygga en fiskväg förbi kvarndämnet skulle ge de havsvandrande bestånden av lax och öring tillgång till ytterligare ca 6000 m² lek- och uppväxtområden (Hebrand, 2004).

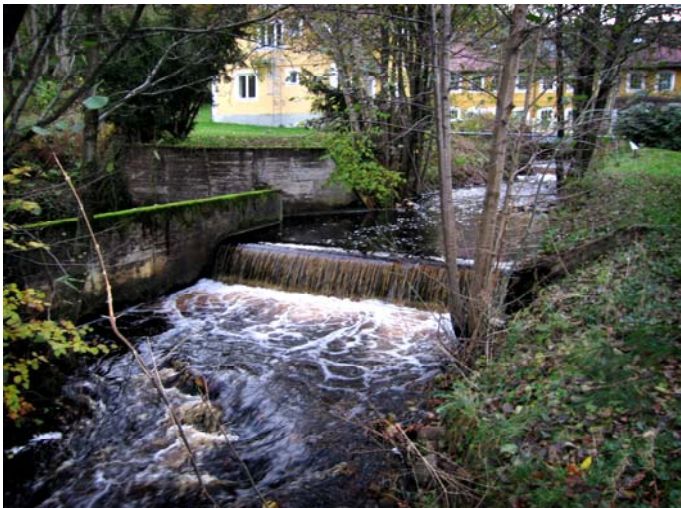
Vandringshinder 7 på A-sträcka 19. Foto: Per Tholander

Vandringshinder 7 utgörs av två trösklar och är definitivt för alla arter. Passage skulle kunna möjliggöras antingen genom att trösklarna rivs eller genom att en uppbyggnad görs av sten och block nedströms trösklarna för att minska fallhöjden (se Hagerberg, A. m.fl., 2004).

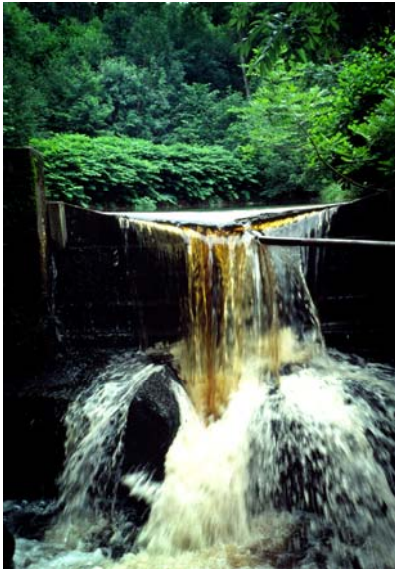
Vandringshinder 8 på A-sträcka 20. Foto:
Samuel Hylander

Vandringshinder 8 är eventuellt en rest av kvarnverksamhet och är definitivt för alla arter. Det kan åtgärdas genom att dämnet rivs.

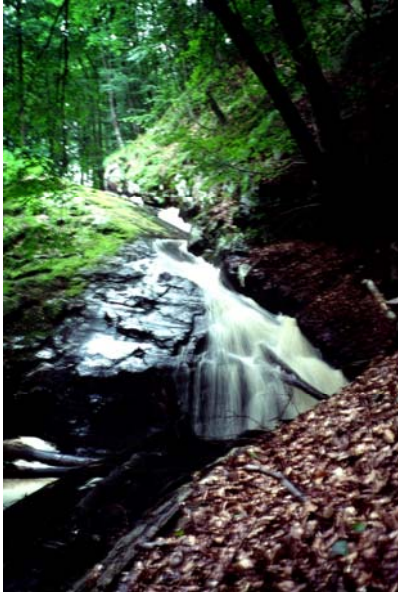
Naturligt vandringshinder i form av ett ca 15 m högt vattenfall. Vattenfall ger lokalt en hög luftfuktighet då det bildas s.k. forsdimma vilket skapar en mycket värdefull livsmiljö för fuktighetskrävande mossor och ormbunksväxter. Det är också en viktig livsmiljö för fågelarter som t.ex. forsärla och strömstare (Liliegren och Lagerkvist, 1996). Detta vattenfall är en av få sådana platser med forsdimma som finns i Skåne. Vattenfallet är ett naturligt hinder som hindrar havsvandrande arter från att nå de övre/södra delarna av Axeltorpsbäcken/Örebäcken. Ingen åtgärd.

Vandringshinder 10 på A-sträcka 24. Ett naturligt vattenfall som är en potentiell nyckelbiotop. Foto: Samuel Hylander

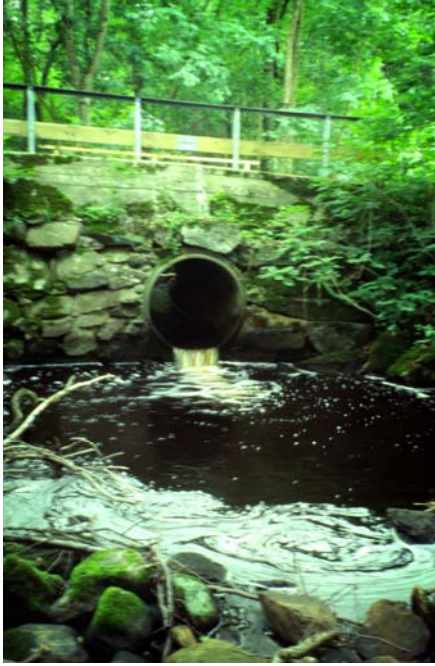
Vandringshinder 13 på A-sträcka 32. Foto:
Samuel Hylander

Vägtrumma med hög vattenhastighet som förmodligen utgör ett definitivt hinder för samtliga fiskarter. Hindret kan åtgärdas genom att trumman byts mot en halvtrumma alternativt genom en uppbyggnad av sten nedströms trumman (se åtgärder för vh 3).
