Inventering av Tostarpsbäcken 2006

En beskrivning av Tostarpsbäcken och dess avrinningsområde.

Titel: Inventering av Tostarpsbäcken

Utgiven av: Länsstyrelsen i Skåne Län

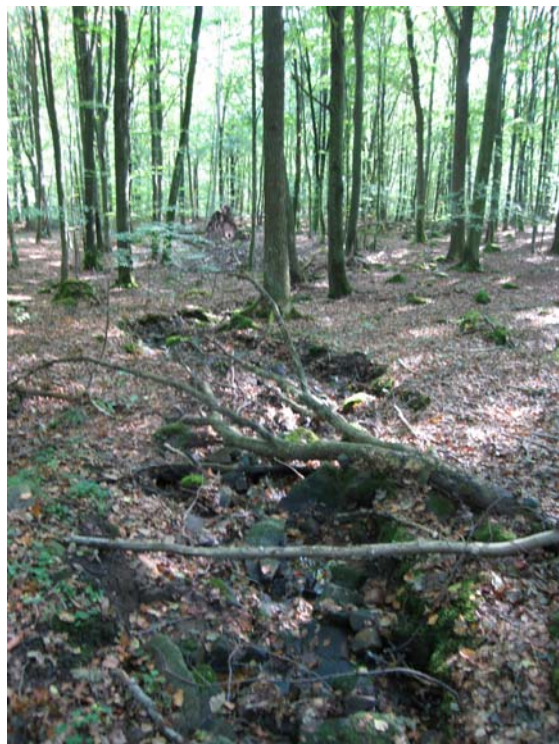
Lövskogen dominerar i området kring Tostarpsbäcken. Träden ger god skuggning och tillför mycket organiskt material. Foto: Marie Eriksson

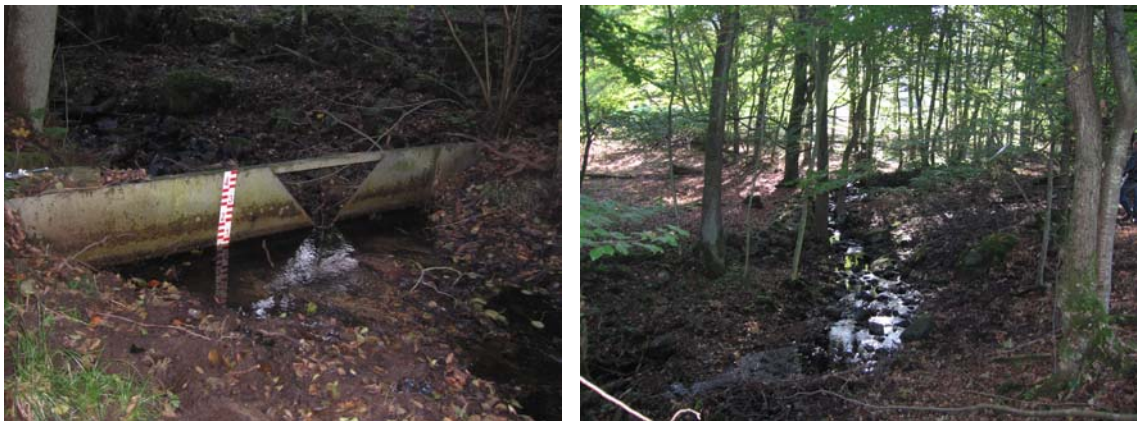
Provpunkten (bilden till vänster) och en del av Tostarpsbäcken (bilden till höger). Lövträden längs med bäcken ger god skuggning och tillför organiskt material till bäcken. Båda korten är tagna på A-sträcka 1. Foto: Anna Hagberg.

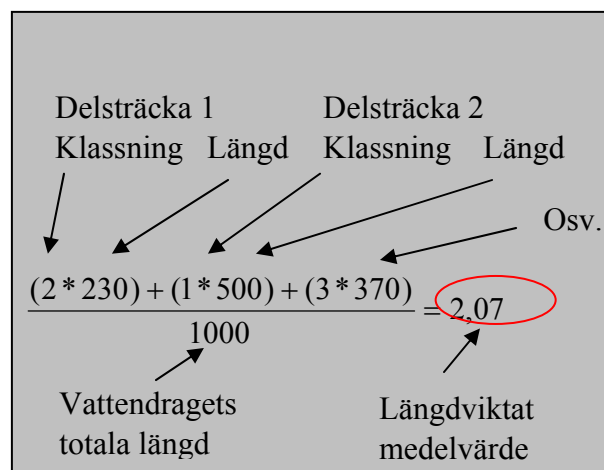
Figur 3. Exempel på hur längdviktat medelvärde beräknas

För vissa kriterier finns inte alltid en dominerande fraktion t.ex. för bottensubstrat. I sådana fall presenteras istället ett så kallat längdviktat medelvärde. Exemplet till höger (Figur 3) beskriver hur man räknar ut ett längdviktat medelvärde för en speciell fraktion av bottensubstrat (t.ex. sand): Delsträcka 1 har en klassning på 2, (d.v.s. en täckning av sand på 5-50 %), sträckan är 230 meter lång, för att beräkna det längdviktade medelvärdet

multiplieras klassningen med längden på vattendraget. Detta görs för alla delsträckor i

vattendraget varefter resultaten summeras för att sedan divideras med vattendragets totala längd. Värdet man då får fram är det längdviktade medelvärdet för en fraktion, som i detta fall för exemplet sandfraktionen i bottenssubstratet. Dessa värden, som saknar enhet, tar hänsyn till alla fraktioner trots att de inte är dominerande på sträckan. Värdet används när man vill ha ett enda värde som beskriver hela vattendraget och som är jämförbart med värden från andra vattendrag. Bottenssubstrat presenteras på detta sätt.

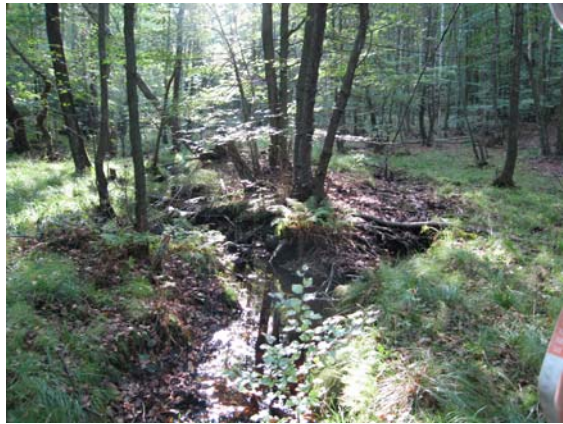
Skyddszonerna längs den biotopkarterade delen av Tostarpsbäcken är mycket bra. På bilden syns lövskog (A-sträcka 10), av klassen övrig skog, som skyddar från bl. a. erosion och närsaltsläckage. Dessutom ger träden god skuggning till vattendraget. Foto: Marie Eriksson.

Eftersom markanvändningen i närmiljön i den biotopkarterade delen av Tostarpsbäcken uteslutande var av klasserna lövskog (övrig skog) och våtmark bedömdes skyddszonerna som mycket goda längs hela den biotopkarterade sträckan.

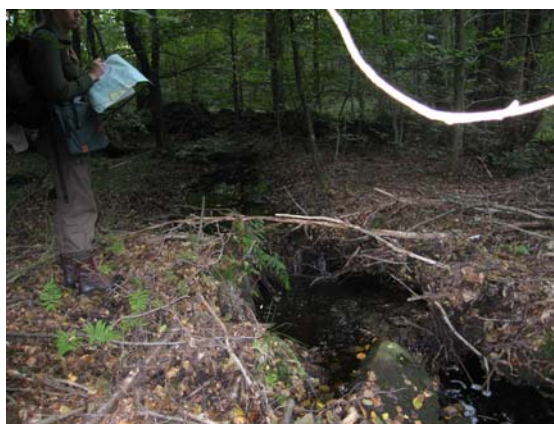
Här på A-sträcka 10, liksom längs med hela Tostarpsbäcken är skuggningen av vattendraget mycket bra. På bilden syns Josefin Svensson. Foto: Marie Eriksson

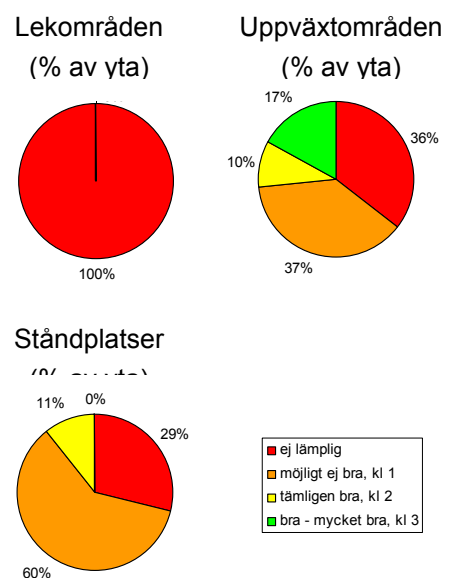
Figur 17. Procentuell andel av vattendragets yta som lämpar sig för lek-, uppväxt- och ståndplatser för öring.

Tillgången på ståndplatser var ganska dåliga. Inte på en enda sträcka bedömdes tillgången som bra- mycket bra. På 60 % bedömdes tillgången som möjliga men ej bra och 29 % av bottenytan bedömdes som ej lämplig (Figur 17).

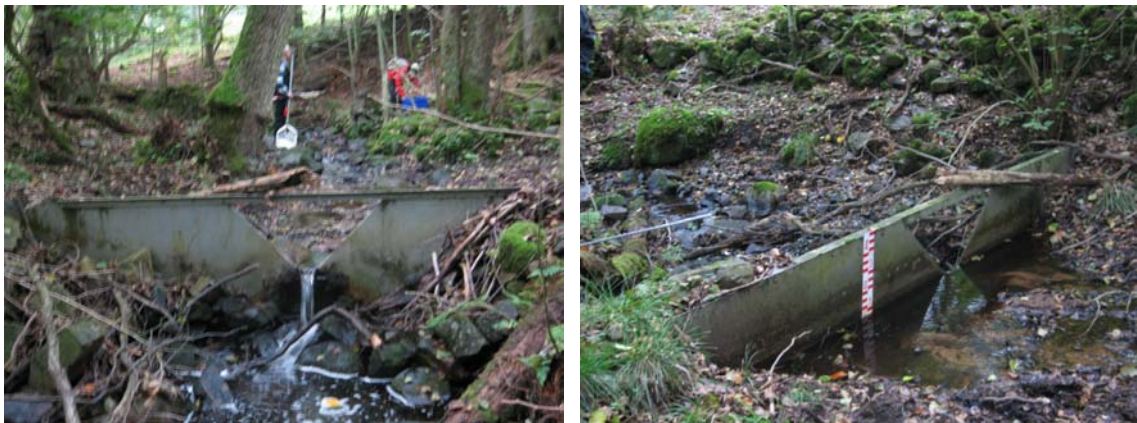
Vh 0 är klassat som partiellt för öring och definitivt för övriga arter. Den vänstra bilden är taget nedströms hindret och bilden till höger är taget uppströms. (Foto: Marie Eriksson)

På den biotopkarterade sträckan av Tostarpsbäcken noterades endast ett artificiellt vandringshinder (Vh). Hindret noterades på A-sträcka 1 och utgörs av ett överhang (se bild nedan). Hindret är bedömt som partiellt för öring (passerbart vid högvattenföring) men definitivt för övriga arter. Vidare noterades ett antal (16 st) naturliga vandringshinder. Vandringshindren presenteras i bilaga 5.

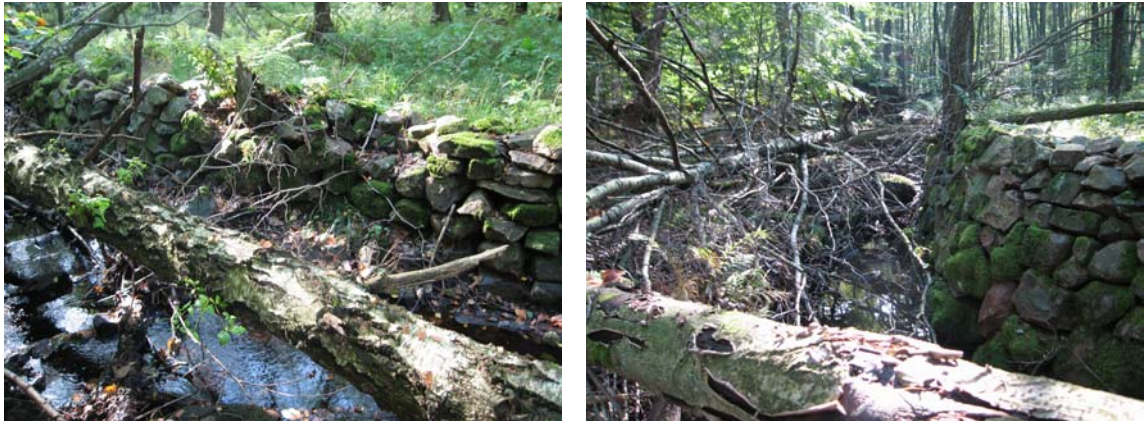
Bilderna visar en av de fyra stensättningar som klassats som nyckelbiotop vid karteringen. Korten är tagna på A-sträcka 5. Utrymmen mellan stenarna kan tjäna som boutrymmen för bl.a. fåglar och fladdermöss. I trädet som har fallit ovanför vattendraget bildas gömslen och uppehållsplaster för insekter. När dessa trillar ner i vattendraget ökar födotillgången både för fisk och för bottenfauna. Stockar och stenar ovanför och kring vattnet är dessutom viktiga habitat för mossor. Foto :Marie Eriksson

Totalt noteras fyra st nyckelbiotoper i och längs med den biotopkarterade delen av Tostarpsbäcken. Alla fyra var av typen kulturmiljö/stensättning. I och kring gamla stensättningar finns gott om skrymslen och skyddade platser som kan tjäna som boutrymmen för fåglar och däggdjur, t.ex. fladdermöss (Liliegren och Lagerkvist 1996). Stensättningarna noterades på A-sträckorna 5, 6, 7, och 9.

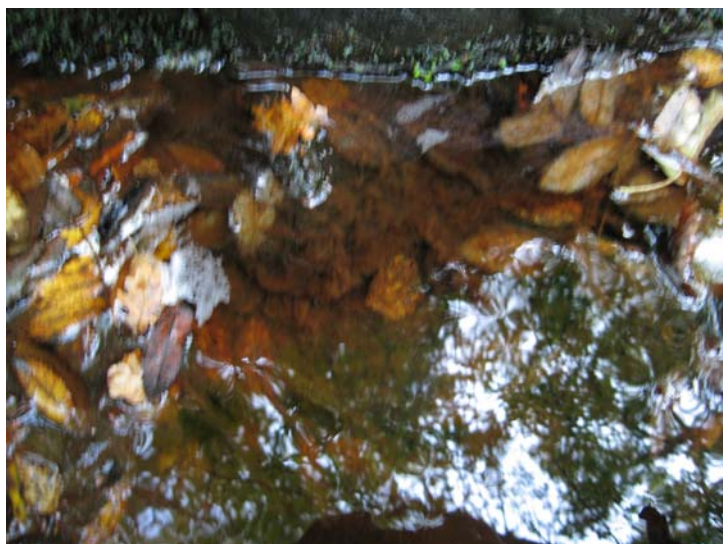
I Tostarpsbäckens övre del noterades järnutfällningar i bäcken. Dessa bidrar troligen till de höga konduktivitetsvärden som uppmättes i bäckens övre del. Foto: Marie Eriksson

De båda vattenkemiska parametrar som mättes vid inventeringen, pH och saltahalt, visar mycket intressanta trender. Från första mätpunkten vid vägbron vid Tostarp och upp till sista mätpunkten nära källflödet minskar både pH och konduktivitet. Undantaget är sista mätpunkten (punkt 11) där konduktiviteten istället ökar. I punkt 11 var vattnet stillastående, medan det i övriga punkterna var strömmande. Det mycket sura vattnet i punkt 11 kan därför vara starkt påverkat av lokala förhållanden och inte nödvändigtvis representant för bäcken under förhållanden med högre vattenföring. Det stillastående vattnet kan också vara en orsak till de höga konduktivitetsvärden som uppmättes i punkt 11. En annan förklaring kan vara de järnutfällningar i Tostarpsbäckens övre del som noterades under inventeringen (se bild nedan). Ökad salthalt i ett surt vatten tyder på metaller (Collvin muntligen). Det är också intressant att notera att konduktiviteten ökar markant där bäcken rinner ut från skogsmark till jordbruksmark (Bilaga 4).
