# Nätprovfiske i Hallands län 2022

Biologisk uppföljning av kalkade sjöar

Länsstyrelsen i Hallands län  
Meddelande 2022:22  
ISSN 1101-1084  
ISRN LSTY-N-M-22/22.SE  
Publiceras endast digitalt (pdf)

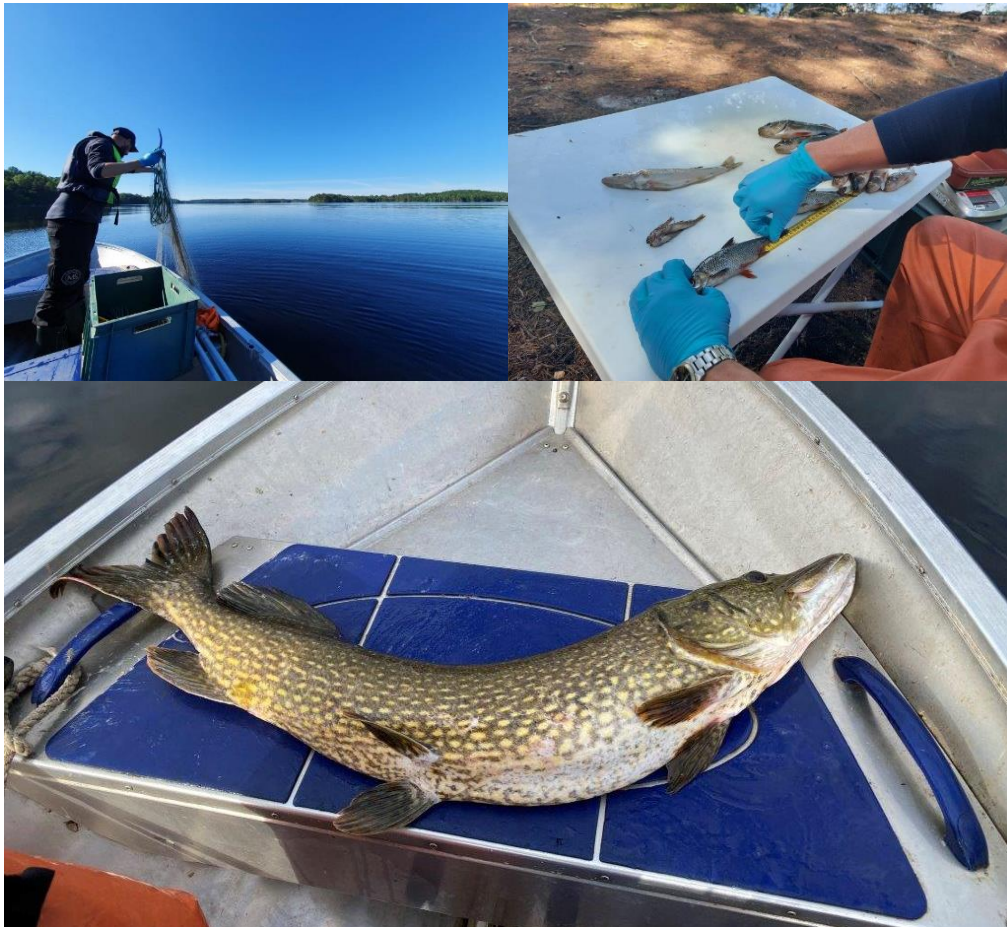
Figur 2. Övre bilder: Nätläggning i och mätning av fisk från Södra Färgen. Undre bild: Stor gädda från Torvsjön.
