Biologisk undersökning av fisk- faunan inom Fylleåns kalknings- projekt 2018

Biologisk undersökning av fiskfaunan inom Fylleåns kalkningsprojekt 2018

En undersökning av nio elfiskelokaler

Länsstyrelsen i Hallands län
Enheten för naturvård & miljöövervakning
Meddelande 2018:25
ISSN 1101-1084
ISRN LSTY-N-M-18/25.SE
Publiceras endast digitalt (pdf)

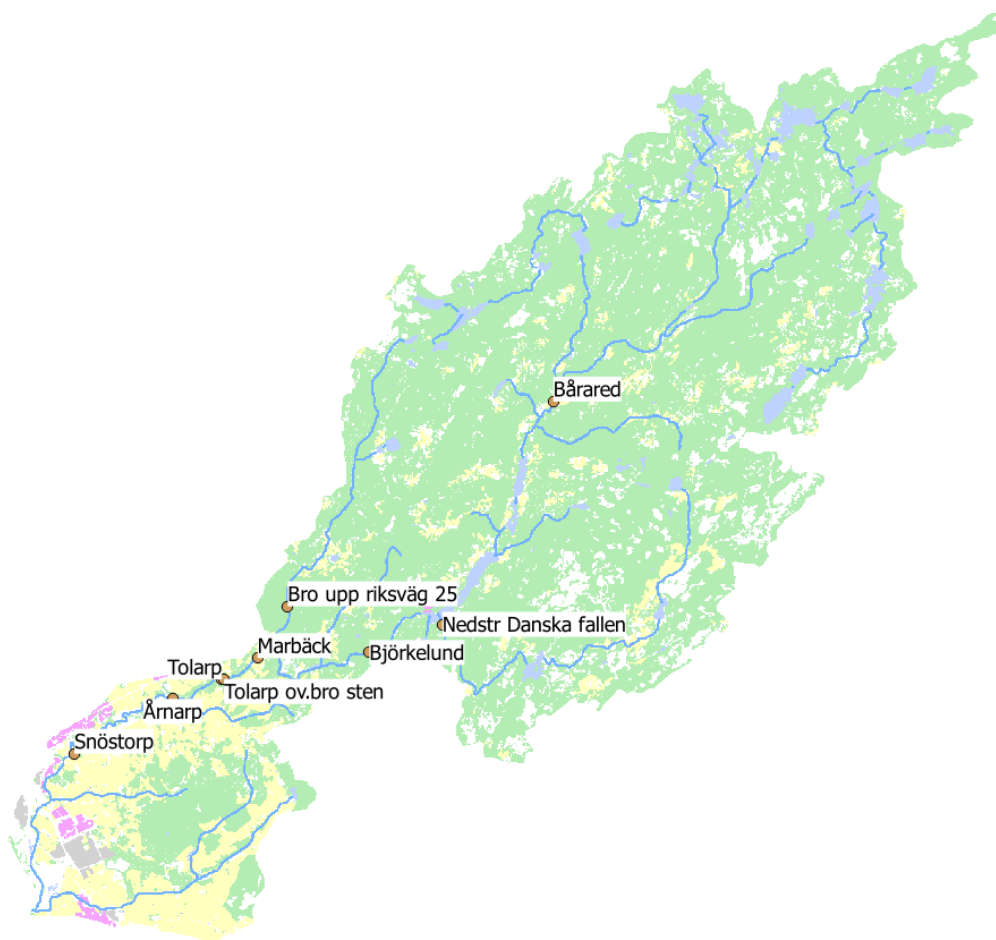
Figur 1. De besökta lokalernas läge vid elfiskeundersökningen i Fylleåns avrinningsområde 2018.

Totalt utfördes elprovfisken vid nio lokaler i Fylleån och dess tillflöden (Figur 1). Undersökningarna utfördes under perioden 2018-08-07 till 2018-09-05 av Pär Blomqvist, Simon Tytor och Ragnar Bergh. Resultaten sammanställdes och utvärderades av Simon Tytor och Ragnar Bergh. Samtlig personal är anställd hos Medins Havs och Vattenkonsulter AB. Medins Havs och Vattenkonsulter AB är ackrediterat av SWEDAC i enlighet med ISO 17025 (ackrediteringsnummer 1646) samt ISO 9001 certifierat av SP (certifieringsnummer 4609 M). Medins är också miljöcertifierat av SP enligt ISO 14001 (certifieringsnummer 4609 M).

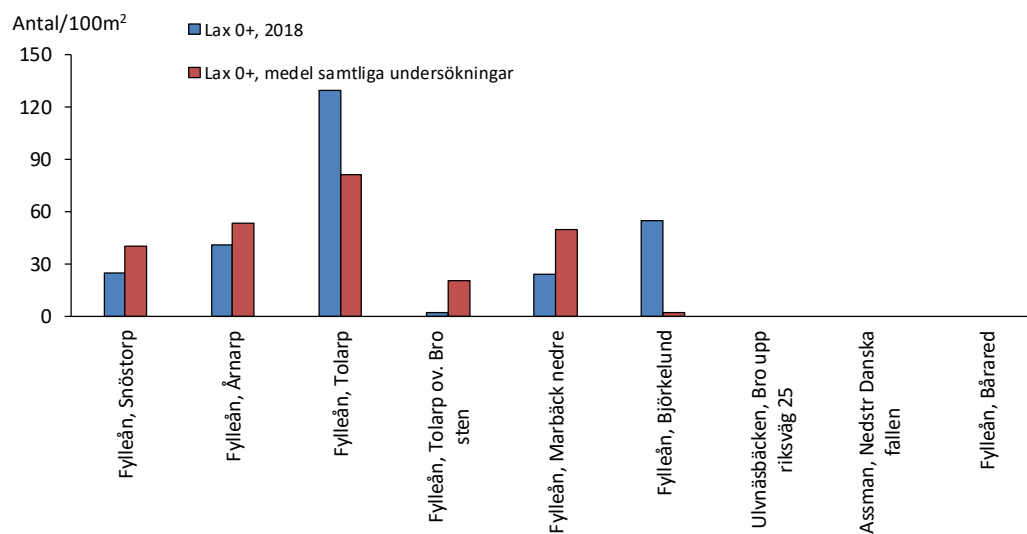
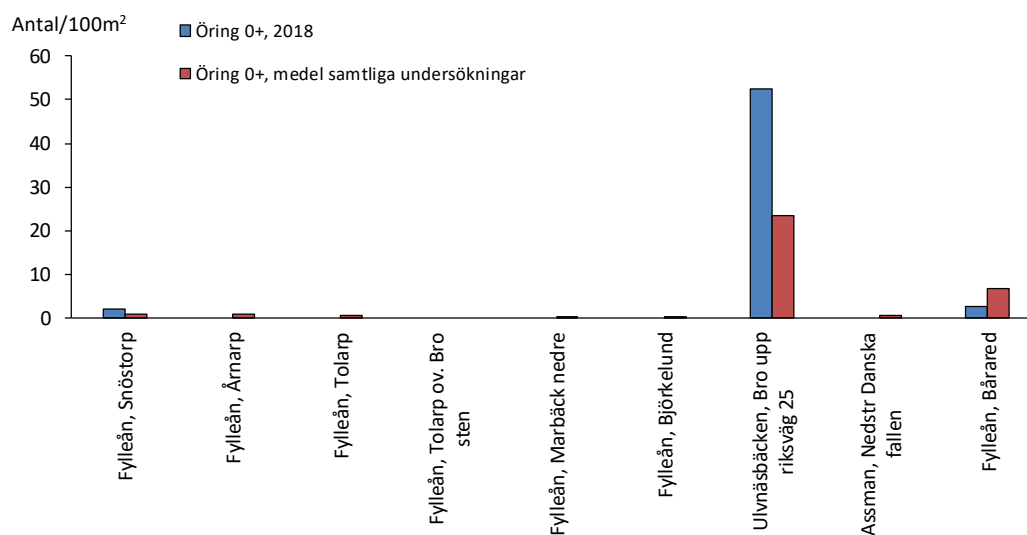
Figur 3 och 4. Förekomst av årsungar av lax och öring i Fylleåns vattensystem 2017. De röda staplarna visar medeltätheten av arten baserat på samtliga utförda elfisken på respektive lokal

Antalet öringar som fångades i huvudfåran var lågt vilket till viss del kan förklaras med att lax är mer konkurrenskraftig i strömmande vatten. Detta kan ses i figur 3 och 4 vilka visar de framräknade tätheterna av ensomrig lax och öring vid elfiskestationerna i Fylleåns vattensystem. Vid de stationer som ligger utanför huvudfåran är öringbeståndet något mer etablerat.

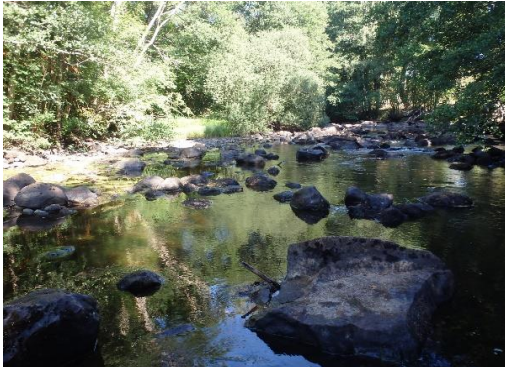
Lokalen är belägen cirka 7 km uppströms Fylleåns mynning i havet och är den av årets provfiskade lokaler närmast havet. Lokalen omges av lövskog vilket ger god beskuggningsgrad. Det ojäma bottensubstratet består av stenar och block och vattenvegetationen utgörs främst av påväxtalger och mossor. Lokalen hyser ett stort antal ståndplatser främst lämpade för flerårig laxfisk. Lokalen blir svärfiskad redan vid måttligt hög vattenföring p.g.a. dess djup, strömförhållanden och grova bottensubstrat. Vid provfisketillfället var vattennivån låg och block vanligtvis dolda under ytan syntes över hela lokalen. I övrigt var väder och vattenföring gynnsamma för elfiske.

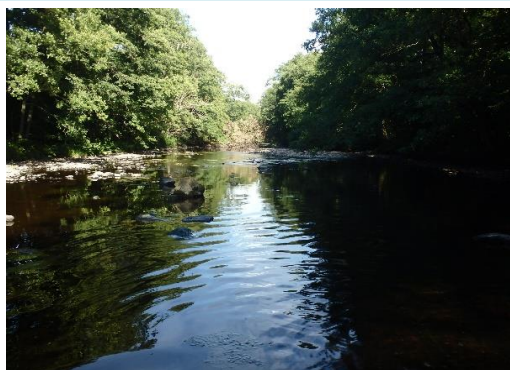
Lokalen sträckte sig över hela vattendragsbredden och omgavs av betesmark på ena sidan och lövskog på den andra. Strandzonen var väl beskuggad av den rikliga strandvegetationen. Bottensubstratet utgjordes i huvudsak av sten och mindre block och vattenvegetationen dominerades av rikligt med trådalger vilket försvårade fisket. Den torra sommaren bedömdes ha påverkat lokalen negativt. Sammantaget bedömdes lokalen ändå vara väl lämpad för laxfiskars reproduktion och uppväxt. Väderförhållandena och vattenföringen var vid provfisketillfället gynnsamma för elfiske.

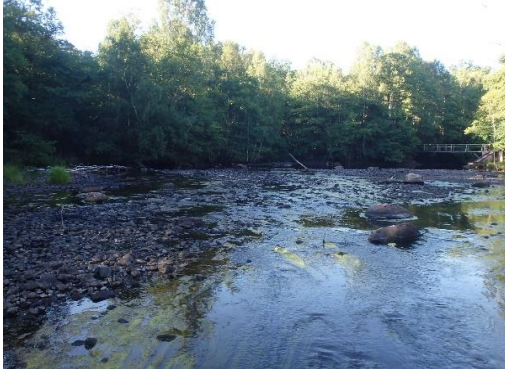
Den provfiskade sträckan bestod av ett oskuggat parti med ett bottenstrukt främst bestående av sten och mindre block. Lokalen var grund, påverkad av sommarens torka. Vattenvegetationen var riklig och dominerades av påväxtalger. Elfisket försvårades något av förekomsten av vattenvegetation.

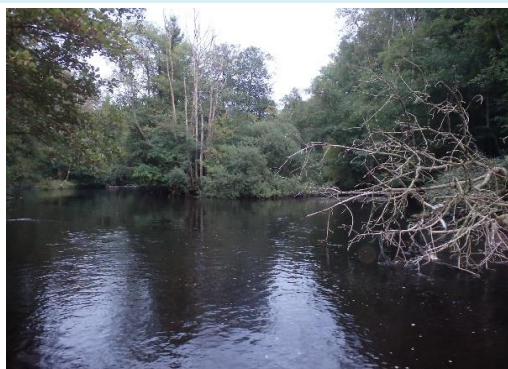
Lokalen utgör endast en del av åns bredd. Den omges av lövskog men läget mitt i fåran medför att lokalen i princip är oskuggad. Lokalen bedöms vara måttligt lämpad som lek- och uppväxtområde för laxfisk. Vid elfisketillfället var vattennivå och vattenhastighet låga. Väder och vattenföring var gynnsamma för elfiske

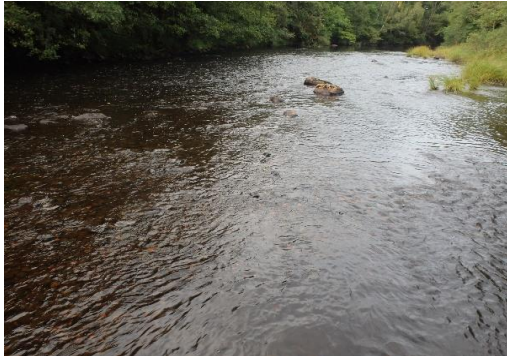
Strandzonen och närmiljön dominerades av träd som beskuggade vattendragets kanter. Bottensubstratet utgjordes i huvudsak av mindre sten och grus med viss förekomst av mindre block vilket sammantaget gav ett bra utbud av ståndplatser. Vattenvegetationen var sparsam och utgjordes av påväxtalger och slingeväxter. Sammantaget bedömdes lokalen utgöra en bra uppväxtplats för såväl en- som fleråriga laxungar. Tidigare under sommaren var påverkan av torkan påtaglig men vid provfisketillfället var väder och vattenföring gynnsamma för elfiske.

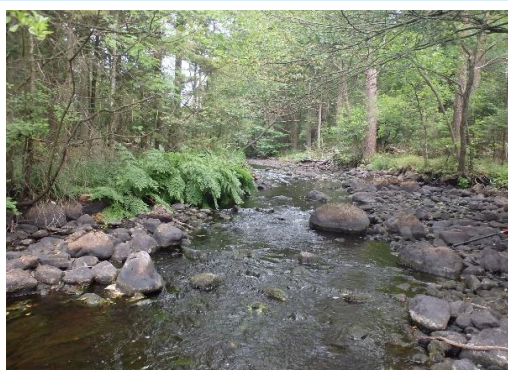
Lokalen vid Björkelund är en stenig och blockig sträcka med god beskuggning. Vattenhastigheten var strömmande och bottenpografien ojämn. Vattenvegetationen bestod främst av påväxtalger och mossor men det fanns även inslag av slingväxter. Vid provfisketillfället var vattennivån mycket låg och stora delar av lokalen torrlagd.

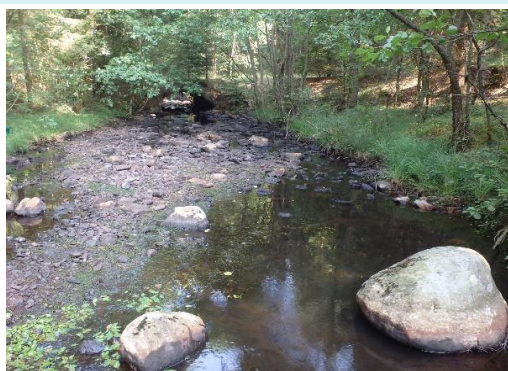
Lokalen är belägen cirka 1,4 km uppströms Ulvnäsbäckens inlopp i Fylleån. Den fiskade sträckan omgavs av välsluten granskog med inslag av lövträd i vattendragskanten. Bottensubstratet var varierat, beskuggningen god och förekomsten av vattenvegetation var stor. Den torra sommarens påverkan var tydlig på lokalen då stora partier var torrlagda och vattenhastigheten låg.

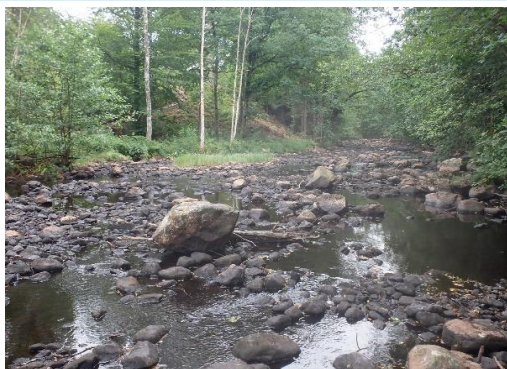
Lokalen är belägen direkt uppströms Brearedssjön. Lokalen är väl beskuggad och bottenstrukturer består av block och sten. Vid elfisketillfället var vattnet strömmande och vattenvegetationen utgjordes främst av mossa. Vattenståndet var mycket lågt med stora partier torrlagda som konsekvens. Detta medförde betydligt färre lämpliga ståndplatser för laxfisk jämfört med vid normal vattenföring.

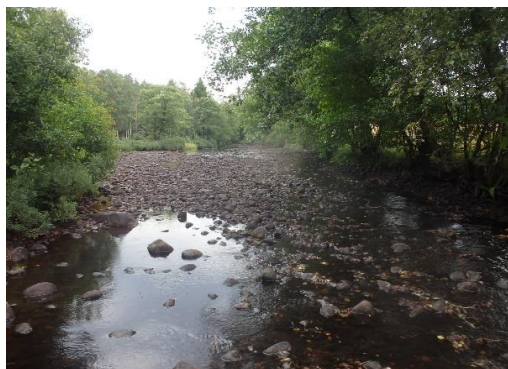
Elfiskelokalen Bårared är belägen cirka 2,6 km uppströms Gyltingesjön. Omgivningen är bevuxen med lövträd men lokalen är förhållandevis oskuggad. Vid elfisketillfället var vattenståndet mycket lågt vilket resulterat i att stora delar av lokalen var torrlagda. Vattnet var strömmade, bottensubstratet dominerades av sten och grus och vattenvegetationen var sparsam.
