Biotopkartering av Krusån 2007

Naturvärden och behov av restaureringsåtgärder i ett
biflöde till Driveån i Helge ås vattensystem

Utgiven av: Länsstyrelsen i Skåne län

Författare: Karin Almlöf, Calluna AB

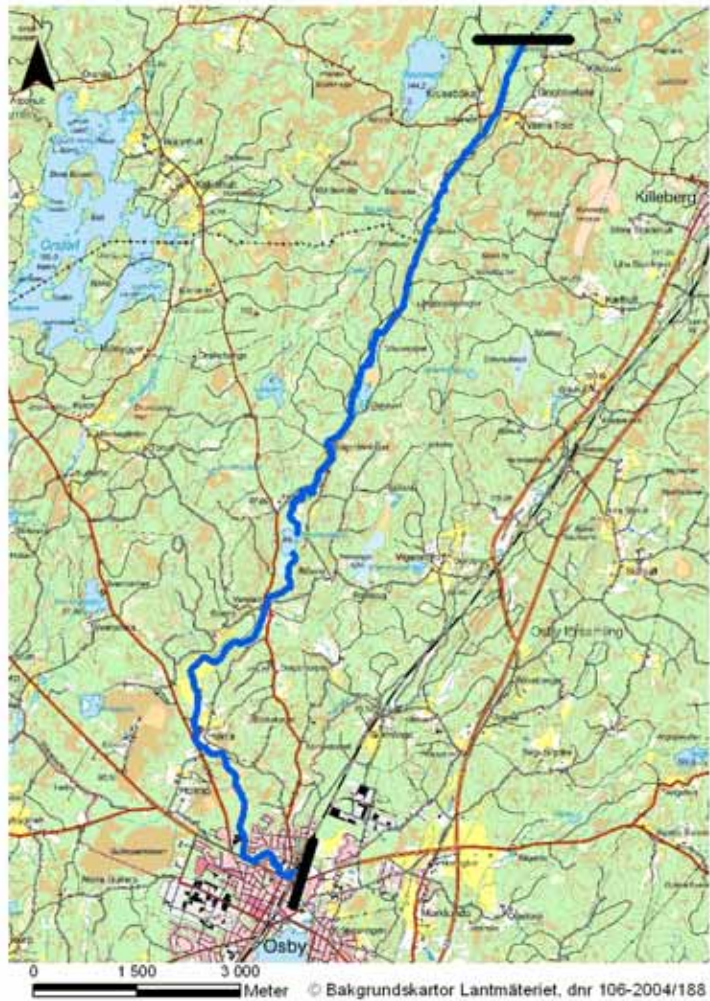
Figur 3. Krusån, översiktskarta över det biotopkarterade området, från sammanflödet med Driveån till utloppet vid Matsasjön

Krusån rinner i Osby kommun och tillhör avrinningsområdet till Helge å. Vattendraget rinner från Matsasjö i norr via Jonstorpasjön till sammanflödet med Driveån i Osby tätort (figur 3). Ett par kilometer söder om utloppet från Matsasjö ansluter ett biflöde från Krusasjön och vid Olstorpet ytterligare ett par kilometer

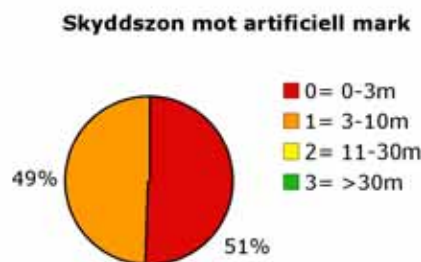
Figur 6. Skydds-zoner mot artificiell mark. Procentuell indelning av skydds-zoner med olika bredd.

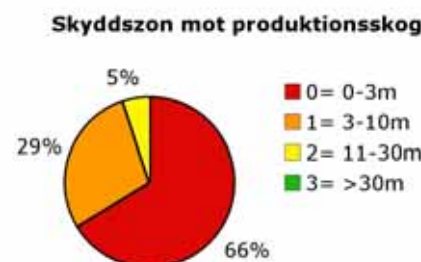
Figur 7. Skydds-zoner mot produktionsskog. Procentuell indelning av skydds-zoner med olika bredd.

Vid etablering/ breddning av en skyddszon mot produktionsskog är vårt förslag att helt enkelt lämna en bredare zon som ej nyttjas för skogsproduktion utan lämnas för fri utveckling. På så sätt skapas en miljö som inte bara är bra för vattendraget utan även för andra organismer som gynnas av en orörd fuktig miljö med bl a död ved i olika nedbrytningsstadier.

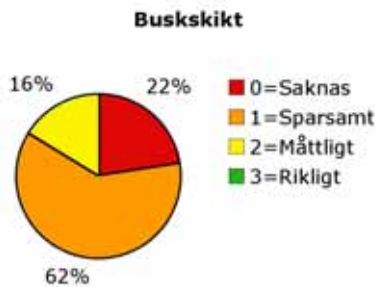
Figur 9. Buskskikt längs vattendragets strand angivet som andel av den totala närmiljösträckan.

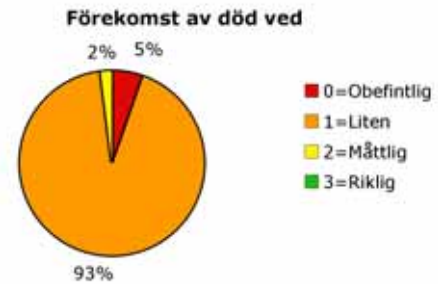
Figur 14. Förekomsten av död ved längs Krusån angivet som procentuell andel av vattendraget med obefintlig till riklig förekomst.

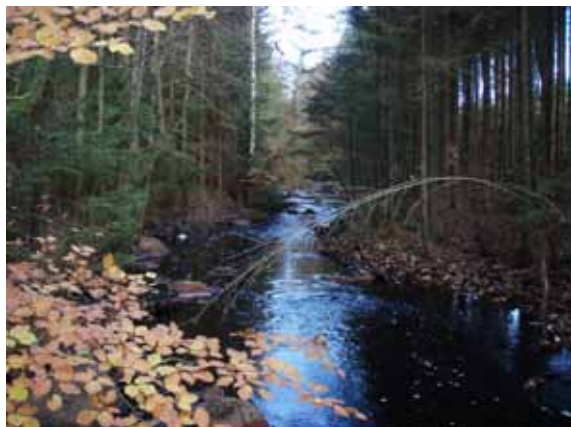
Figur 17. Vattendragssträcka 34 med goda - mycket goda förutsättningar för uppväxt och tillgång till ståndplatser för öring. Fotograf: Jonas Johansson, Calluna AB.

Längs större delen av vattendraget saknas förutsättningar för både lek, uppväxt och tillgång till ståndplatser för öring (figur 16, bilaga 6 A-B). Sträckorna 34 (figur 17) och 36 däremot har goda till mycket goda förutsättningar för både uppväxt och tillgång till ståndplatser vilket totalt finns längs 7 % respektive 5 % av vattendraget. Några goda-mycket goda förutsättningar för öringlek finns ingenstans men en dryg femtedel av vattendraget hyser tämligen goda förutsättningar. Tillgången till uppväxtområden

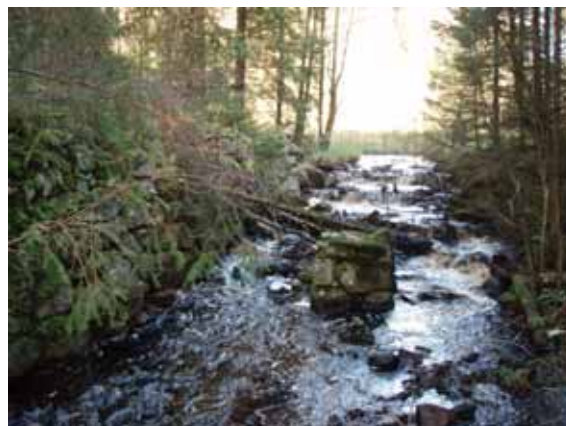
Figur 18. Vattendragssträcka 37 med kulturmiljö som nyckelbiotop "kulturmiljö i anslutning till vattendrag". Fotograf: Jonas Johansson, Calluna AB.

vid sträcka 37 (figur 18) är väl skuggad men omges av produktionsskog liksom nyckelbiotopen vid sträcka 42 (figur 19) och en skyddszon bör avsättas mellan produktionsskogen och vattendraget för att höja naturvärdet kopplat till nyckelbiotopen.

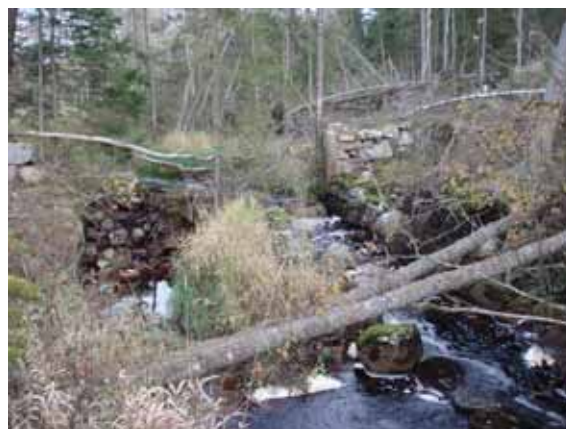
Figur 19. Nyckelbiotop vid vattendragssträcka 42 som kantas av kalhygge och produktionsskog. Även vandringshinder nr 4. Fotograf: Jonas Johansson, Calluna AB.

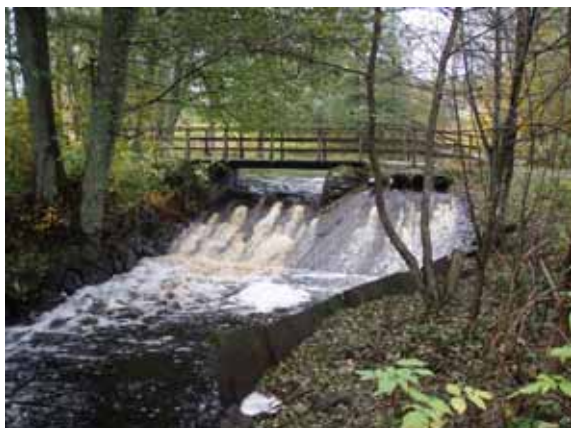
Figur 20. Vandringshinder nr 1 i centrala Osby utgör ett definitivt vandringshinder både för öring och mört. Fotograf: Jan Karlsson, Calluna AB.

Under biotopkarteringen påträffades fyra vandringshinder (bilaga 1, 5 A-C och 6 A-B). Alla är artificiella hinder och består av tre fördämningar (figur 19, 20 och 21) och en trumma vid vägpassage. De tre fördämningarna utgörs av vandringshinder nr 1, 2 och 4 och kan åtgärdas genom rivning, alternativt kan ett omlöp byggas vid vandringshinder nr 1 och 2 (figur 20 och 21). Vandringshinder nr 1 är upptaget i en biologisk åtgärdsplan (Eriksson 2001). Trumman kan åtgärdas genom att rensa i vattendraget uppströms vägpassagen. Två av fördämningarna finns i Osby tätort och det första är definitivt för

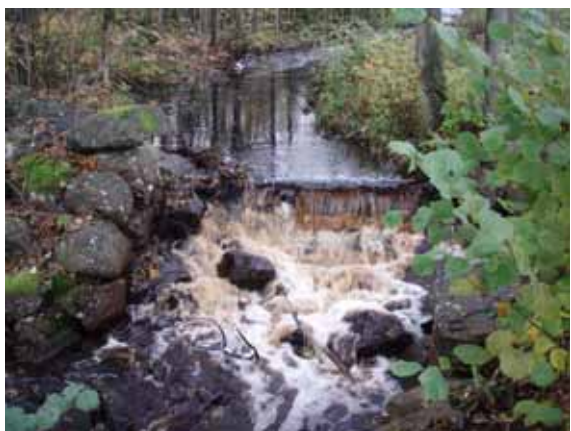
Figur 21. Vandringshinder nr 2 vid vattendragssträcka 5 i centrala Osby utgör ett partiellt vandringshinder både för öring och men definitivt för mört. Den vänstra av två fåror som båda är fördämda. Vandringshindret utgör även nyckelbiotop av typen "kulturmiljö i anslutning till vattendrag". Fotograf: Jonas Johansson, Calluna AB.

öring medan det andra är partiellt för öring men definitivt för mört. Vandringshinder nr 2 finns vid vattendragssträcka 5 och vattendraget rinner i två fåror som båda är fördämda (figur 21). Fördämningarna utgör även nyckelbiotop av typen "kulturmiljö i anslutning till vattendrag". Vägtrumman är ett partiellt hinder för både öring och mört medan den tredje fördämningen, som består av ett överfall i trä, är passerbart för öring men partiellt för mört.

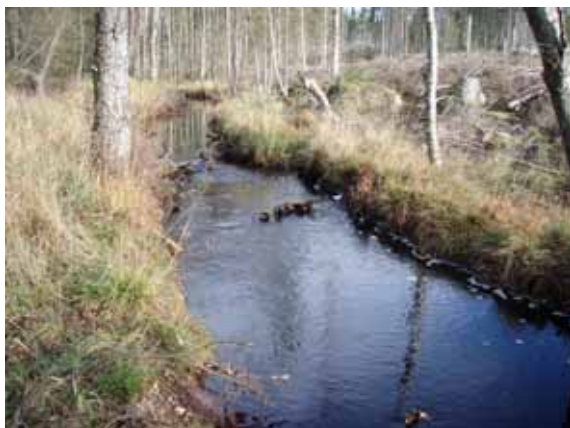
Figur 22. Närmiljösträcka 80 har kalhuggits och förutsättningarna för vattendraget förändrats kraftigt. Fotograf: Jonas Johansson, Calluna AB.

Enligt metodiken bör en skyddszon i form av naturlig mark mellan vattendraget och markanvändningen i närmiljön finnas i de fall närmiljön domineras av artificiell mark, åker, kalhygge eller produktionsskog. Detta för att skydda vattendragets ekologiska funktioner och bevara den artrikedom som finns kopplad till vattendragets strandzon (Halldén et al. 2002). En skyddszon fungerar som ett effektivt filter för näringsämnen från omgivningen till intillrinande vattendrag genom tre olika mekanismer: kvarhållande av sediment och sedimentbundna näringsämnen, aktivt näringsupptag av vegetation och mikroorganismer samt absorption av näringsämnen till organiska och oorganiska partiklar (referenser i Zinko 2005). Skyddszoner fyller också en funktion som spridningskorridor för de organismer som är knutna till strandbiotopen (Zinko 2005).
