Restaurering av Råån

Länsstyrelsen Skåne | 010-224 10 00 | skane@lansstyrelsen.se

Råån | Helsingborgs, Landskronas, Bjuvs och Svalövs kommun | HARO 94

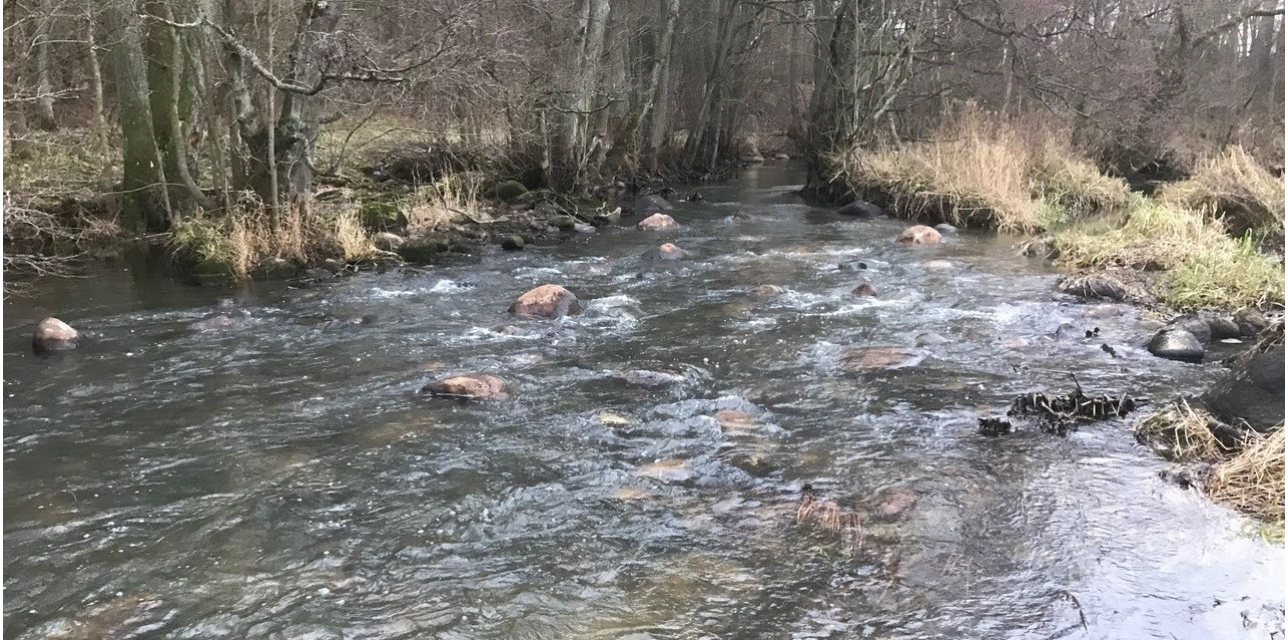
Bild: Blockrestaurerad vattendragssträcka i Rååns dalgångs naturreservat. Länsstyrelsen Skåne.

1. Förankring av planerade åtgärder
2. Framtagande av underlag till prövningar
3. Återställning av strömvatten
 - Råån, Gantofta övre, återställning av substrat och strukturer – Återställning av strömvatten genom återutläggning av block och sten. Åtgärd berör naturreservat. Åtgärdad 2021.
4. Återställning av svämplan

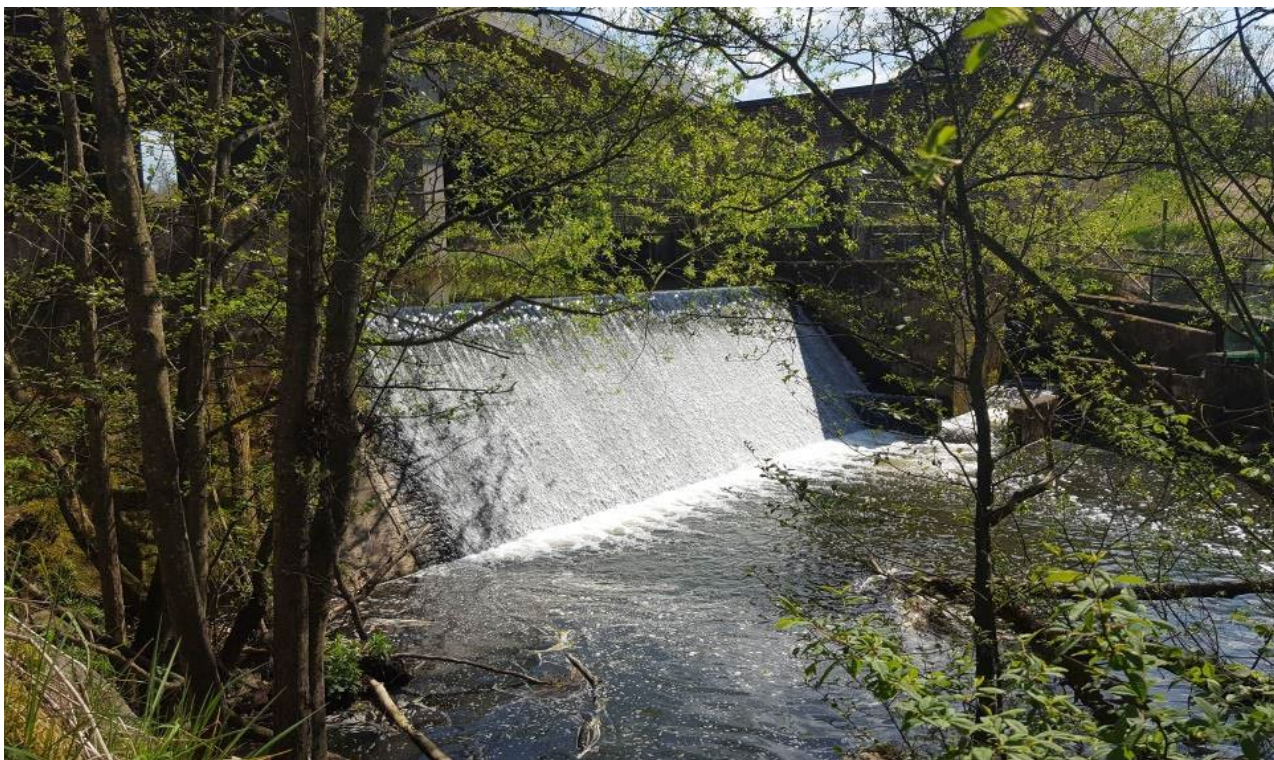
Bild: Exempel på partiellt vandringshinder i form av en betongfördämning med kammartrappa (till höger i bild) i Rååns huvudfåra.

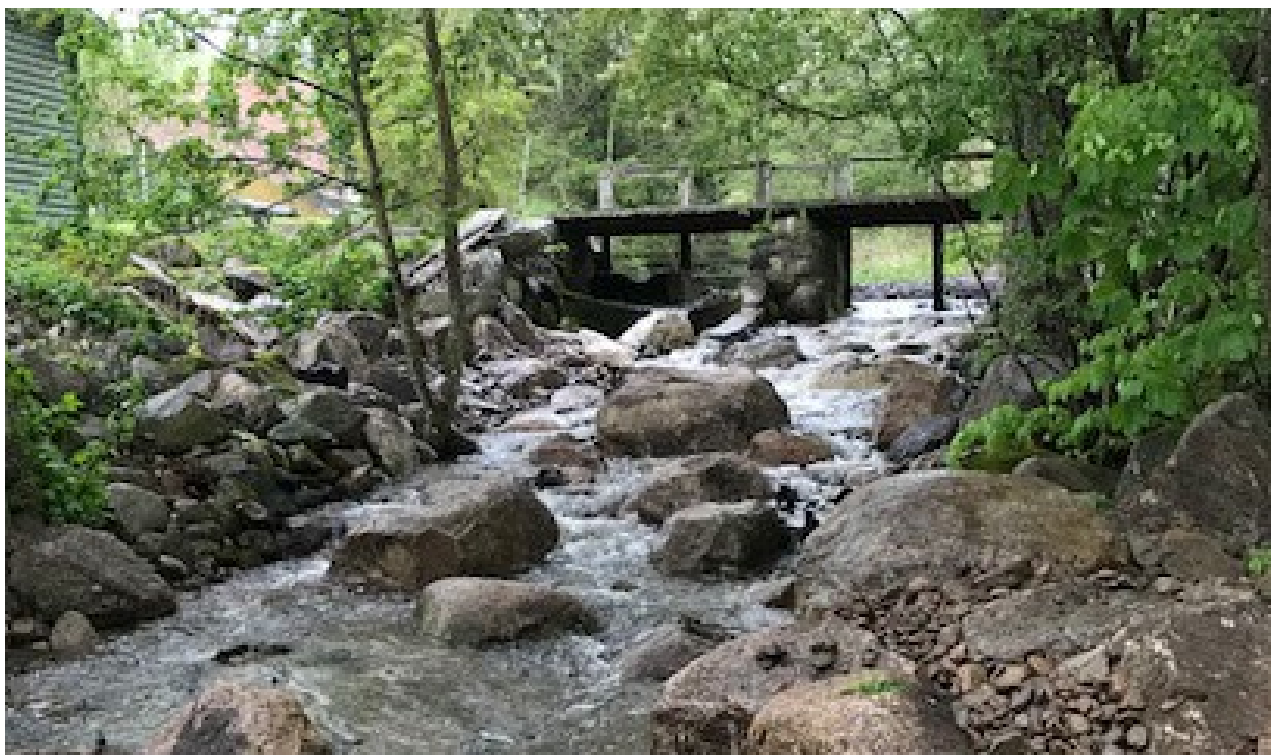
Bild: Exempel på ett åtgärdat vandringshinder vid Dämmemölla i Segesholmsån. Vandringshindret åtgärdades genom att anlägga en ramp av sten (s.k. överlöp) nedströms avsänkt betongtröskel.

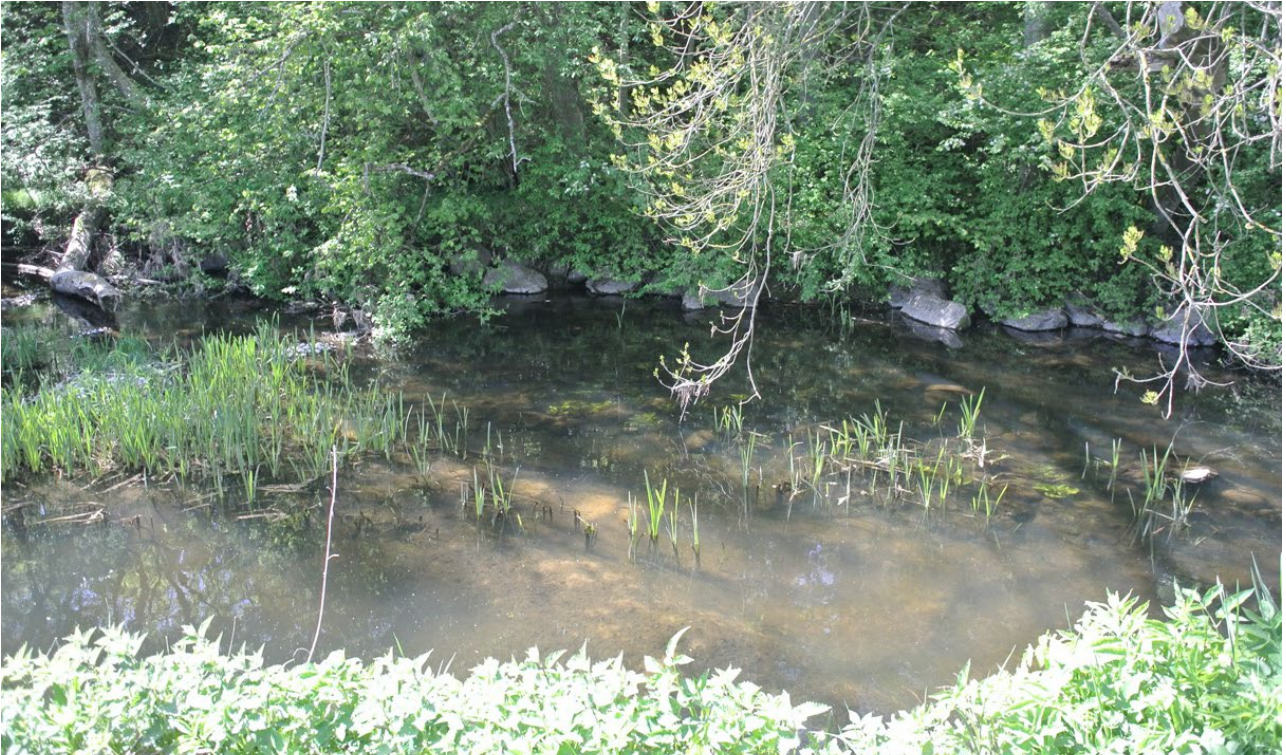
Bild: Exempel på blockrensad strömsträcka vid Gantofta i Råån. Block och sten har tagits från fåran och lagts i rensvallar längsmed strandkanten.

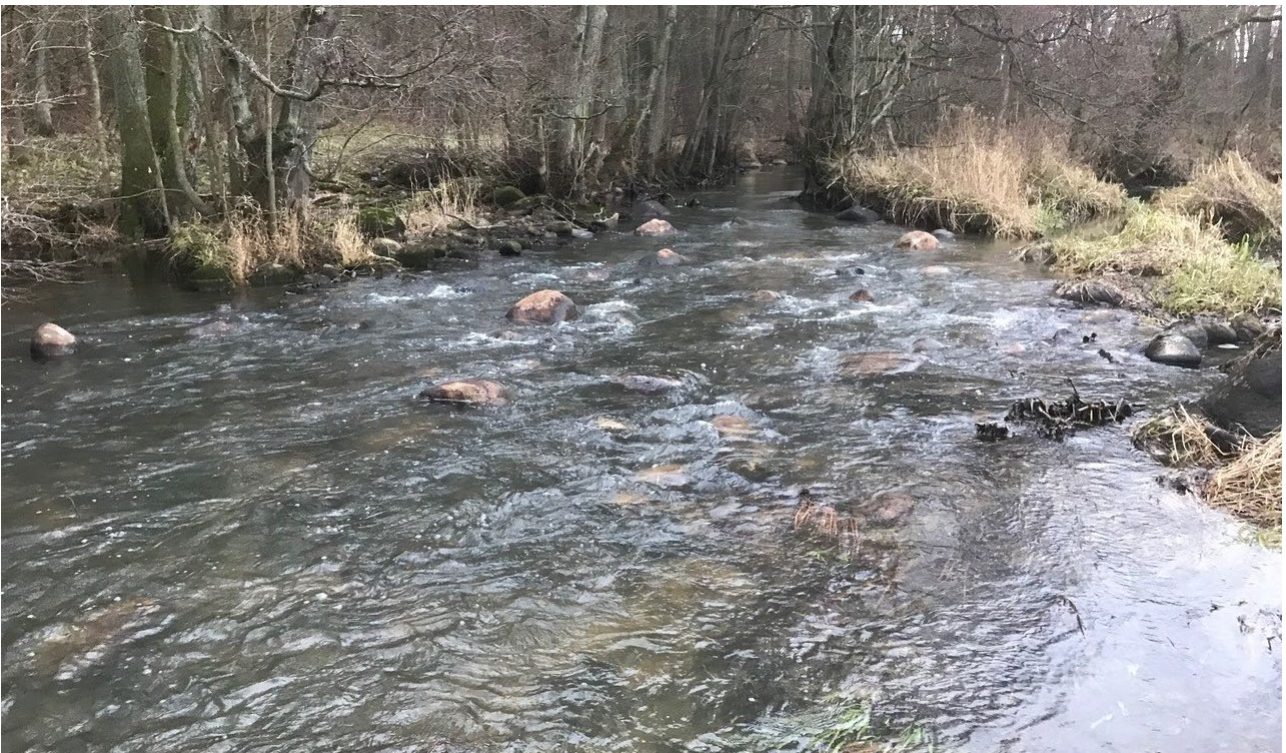
Bild: Exempel på blockrestaurerad stömsträcka vid Gantofta i Råån. Block och sten har tagits från rensvallar längsmed strandkanten och lagts tillbaka i fåran.

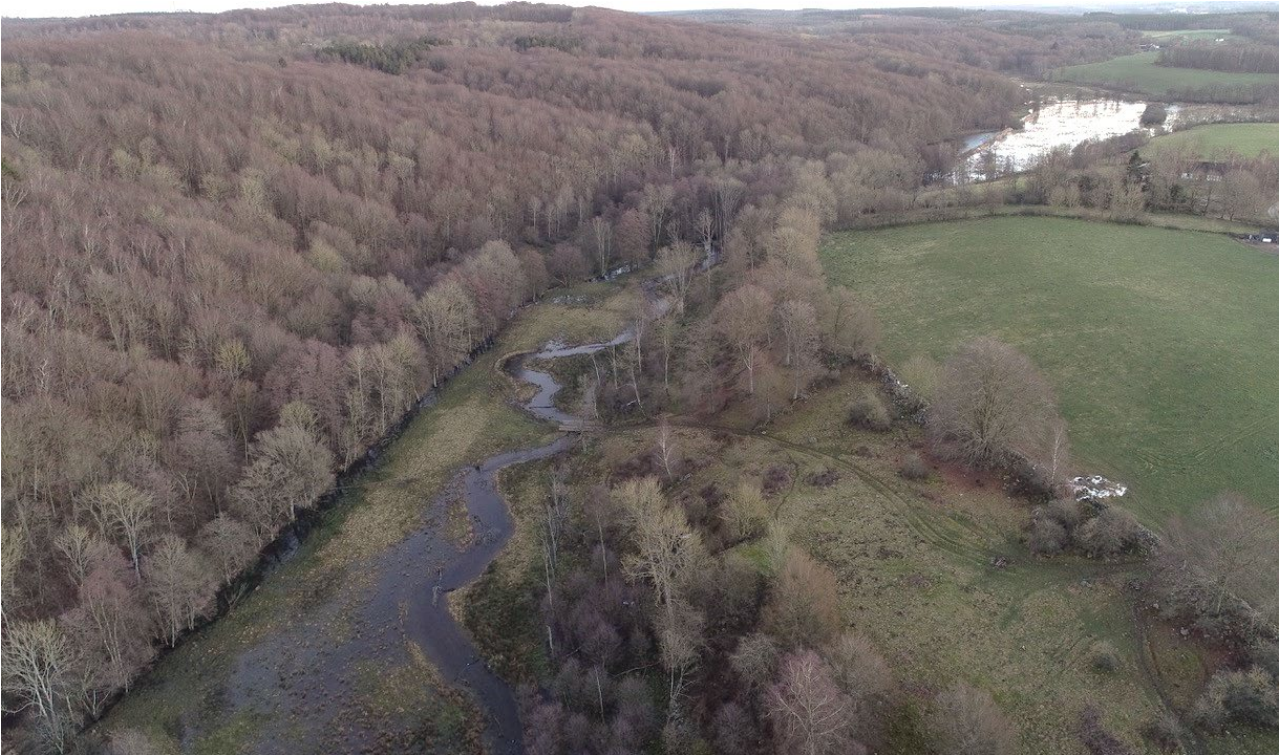
Bild: Exempel på återmeandrad sträcka vid Bauseröd i Hallabäcken, Vege å. En meandrande fåra har återställts och det tidigare rätad diket (längsmed trädridån till väster) har lagts igen.

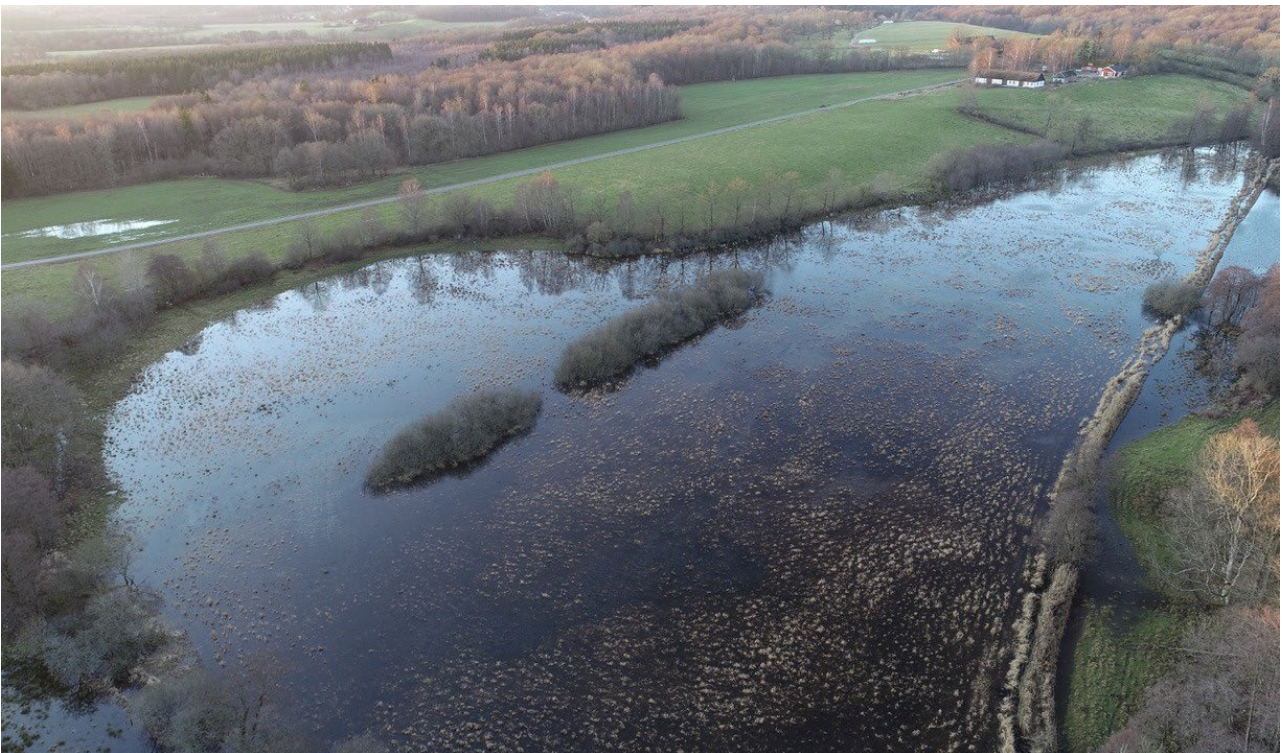
Bild: Exempel på återställt svämplan vid Bauseröd i Hallabäcken, Vege å. En meandrande fåra har återställts och det tidigare rätad diket (till höger) har lagts igen.
