# Utredning av konsekvenser av kraftig nederbörd 6-7 september 2025

Länsstyrelsen Västernorrlands publikationsserie  
ISSN 1403-624X

**Publikationsnummer:** 2026:12

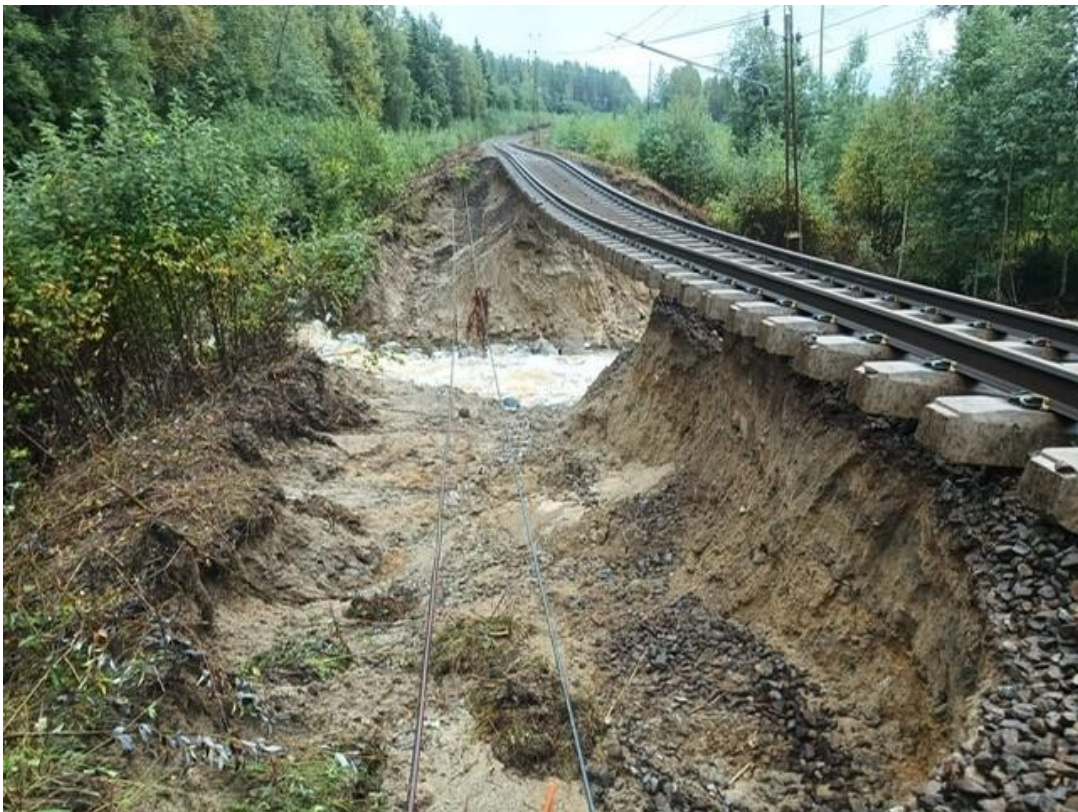
**Omslagsbild:** Vatten har spolat bort järnvägsbanken på Stambanan genom övre Norrland och vatten forsar fram under järnvägsrälsen som hänger i luften.

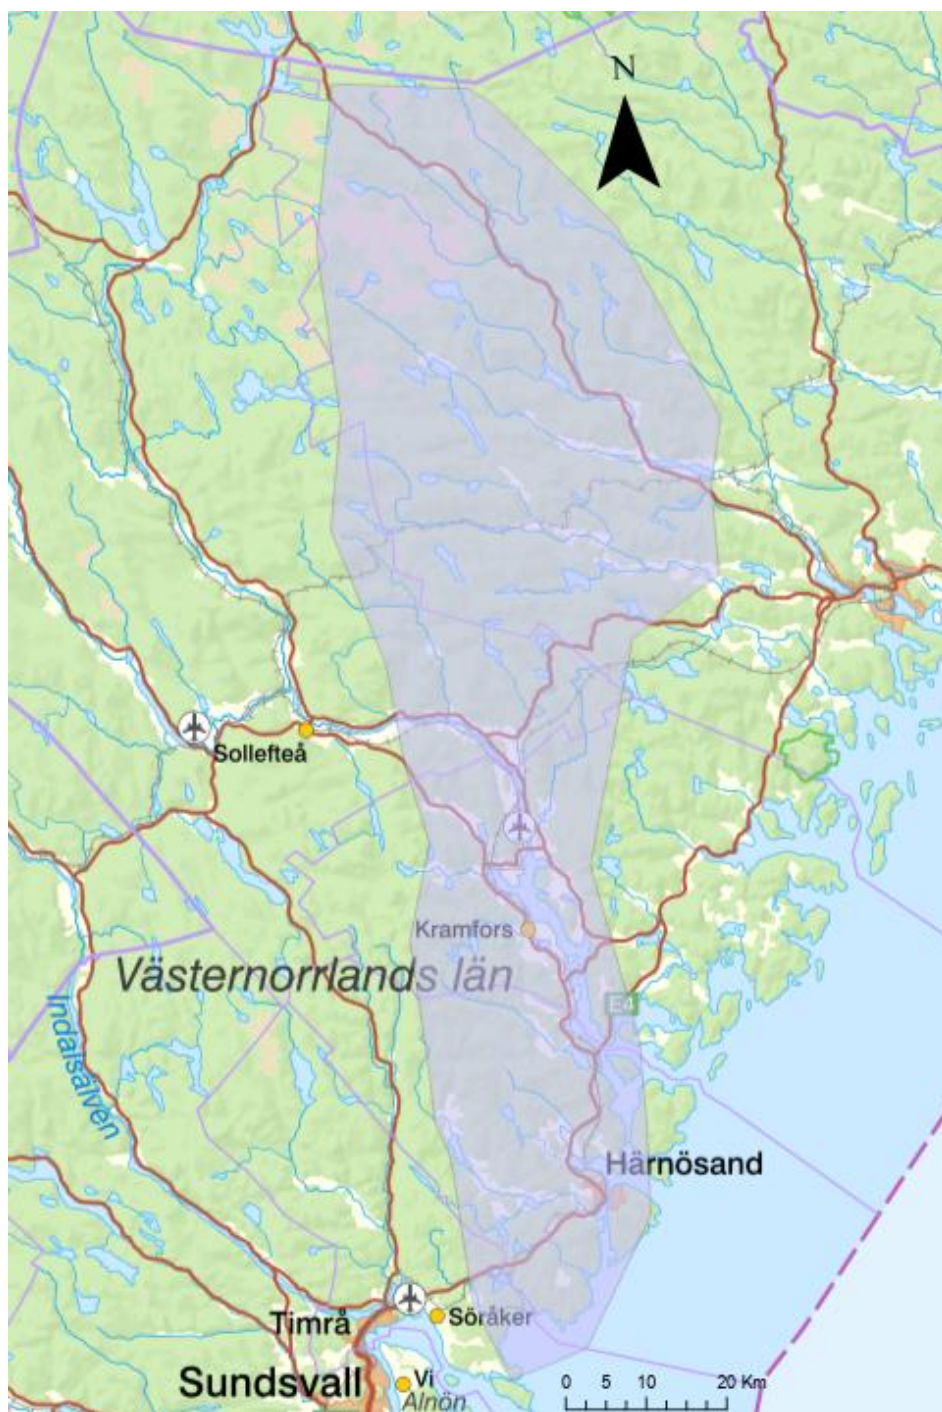
**Figur 2: Ungefärlig utbredning av det drabbade området i Västernorrlands län.**  
**Källor: Lantmäteriet och Länsstyrelsen.**

Det är svårt att göra en exakt avgränsning, men detta är det ungefärliga område som påverkats och det är också detta som refereras till i texten som det påverkade området.

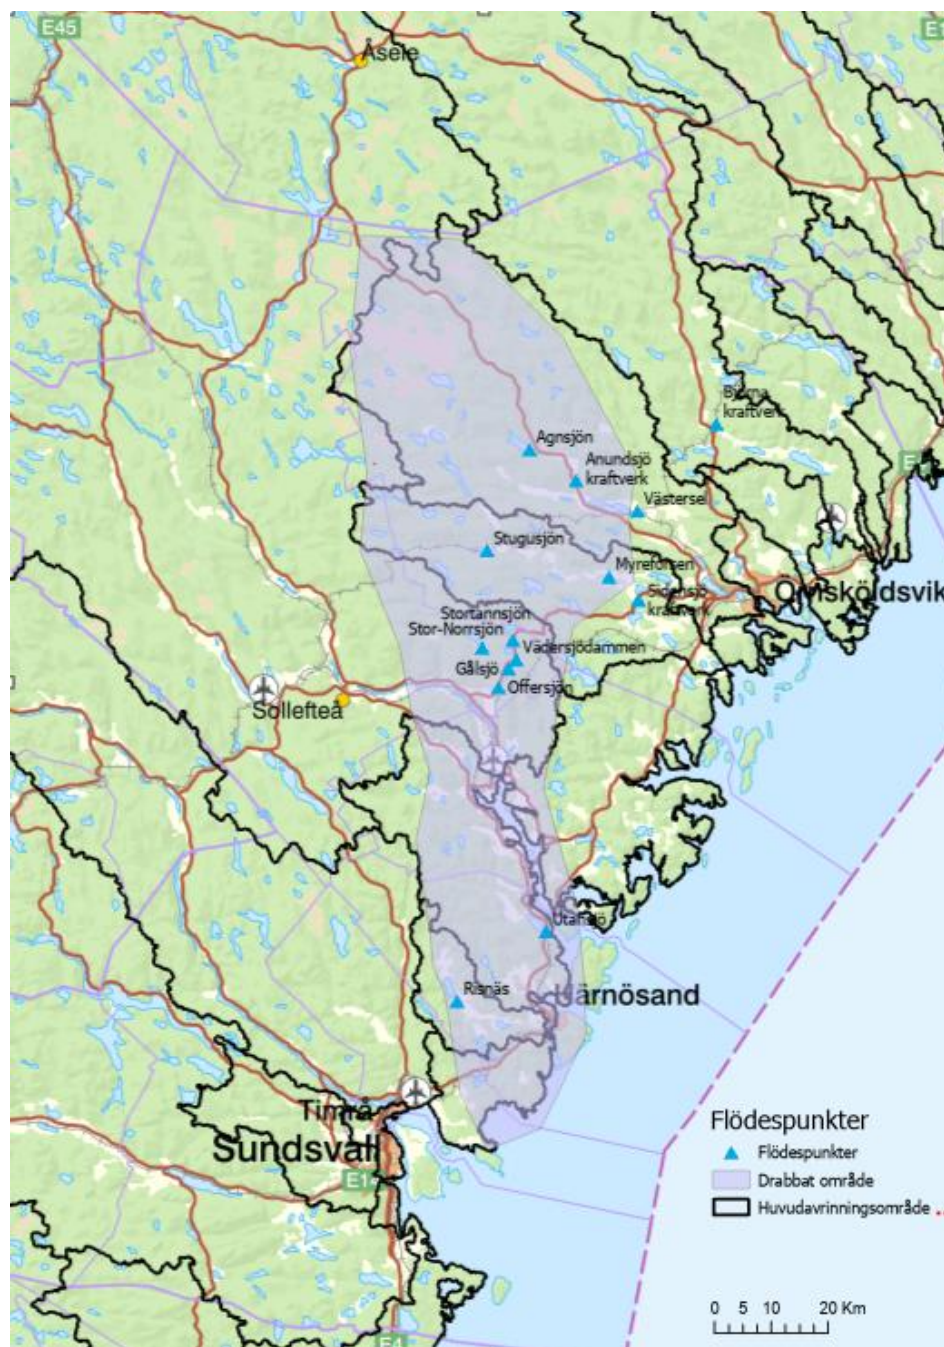
**Figur 10: Identifierade platser med tillgängliga flödesmätningar under dagarna för översvämningarna. Källor: Lantmäteriet, SMHI, Statkraft, Uniper och Länsstyrelsen.**

I det drabbade området finns mätstationer för flöden på ett fåtal platser och placeringen av dessa är oftast kopplat till vattenkraften. Det gör det svårt att i efterhand bedöma hur höga flödena var och omfattningen över hela det drabbade området. Det har exempelvis observerats höga flöden på fler platser där det saknas ordentlig mätutrustning. Länsstyrelsen har därför gjort bedömningar utifrån fotomaterial, historiska flödesdata, uppmätta vattennivåer och andra källor för att försöka uppskatta vad flödena kan ha varit på några platser i det drabbade området.

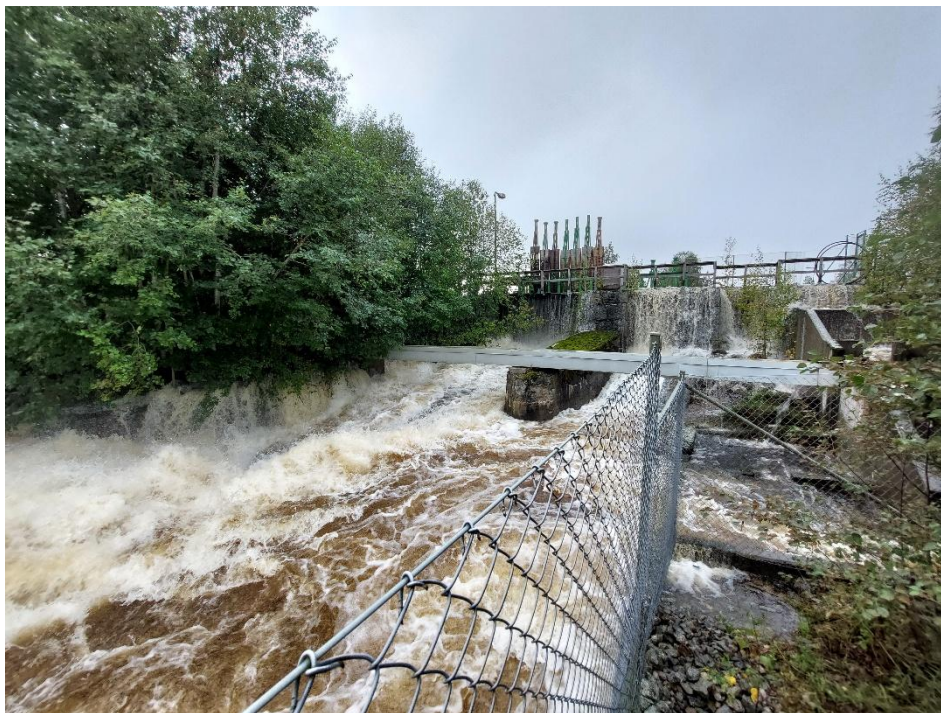
Nedströms dammen vid utloppet av Mörtsjön 250908 kl 17.10. Dammluckorna har öppnats ca 40 minuter tidigare. Notera att vattnet rinner över dammkrönet. Foto: Länsstyrelsen Västernorrland

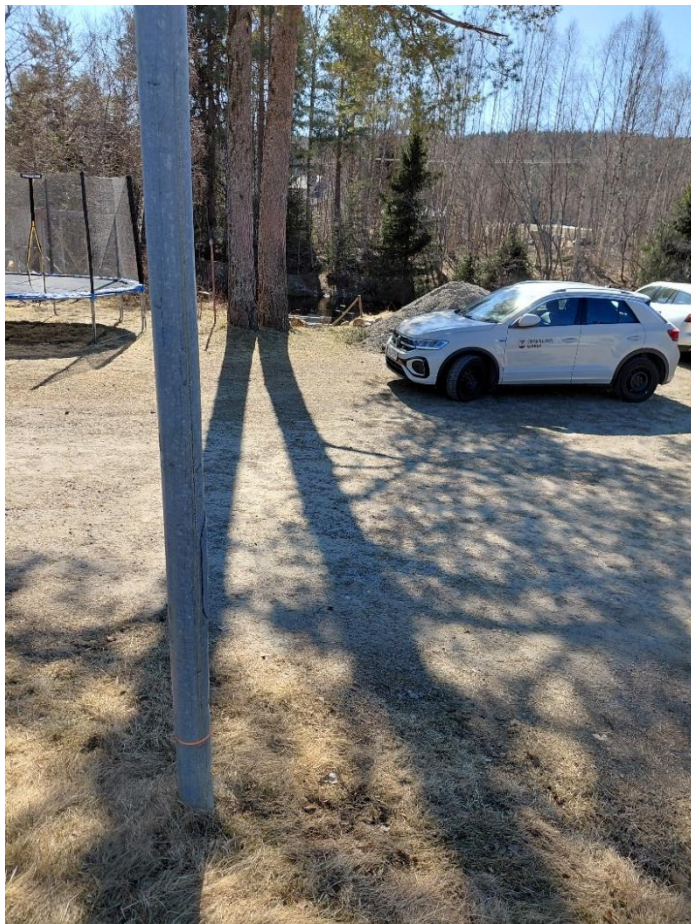
Det orangea strecket på stolpen visar den maximala vattennivån i Kubbe vid högflödet 20250909, strax uppströms bron över ån. I bakgrunden på fotot anas Norra Anundsjöån. Foto: Länsstyrelsen Västernorrland.

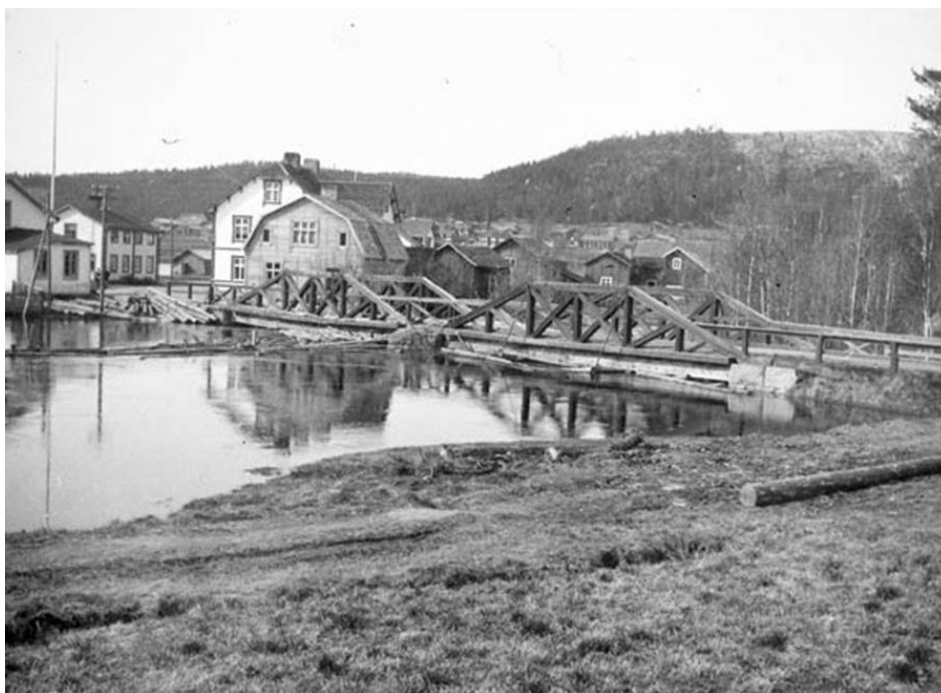
Gamla bron över Norra Anundsjöån i Kubbe 19260525. På fotot syns flera av de hus som drabbades av översvämningarna i september 2025. Fotot är taget två dagar efter att vårflodstoppen passerat 1926. Man kan tänka sig att stocken till höger i bild har hamnat där vid det maximala flödet. Foto: SMHI.

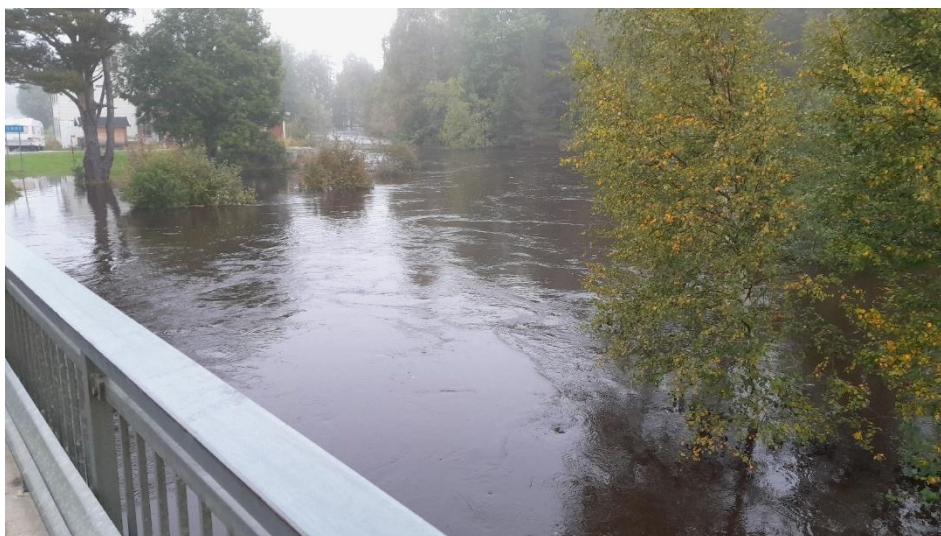
Foto från nuvarande bron i Kubbe nedströms Norra Anundsjöån 250909, till vänster anas ett av de hus som ses i fotot från 1926. Det norra brofästet från gamla bron syns hitom den röda boden. Foto: Räddningstjänsten Örnsköldsvik.

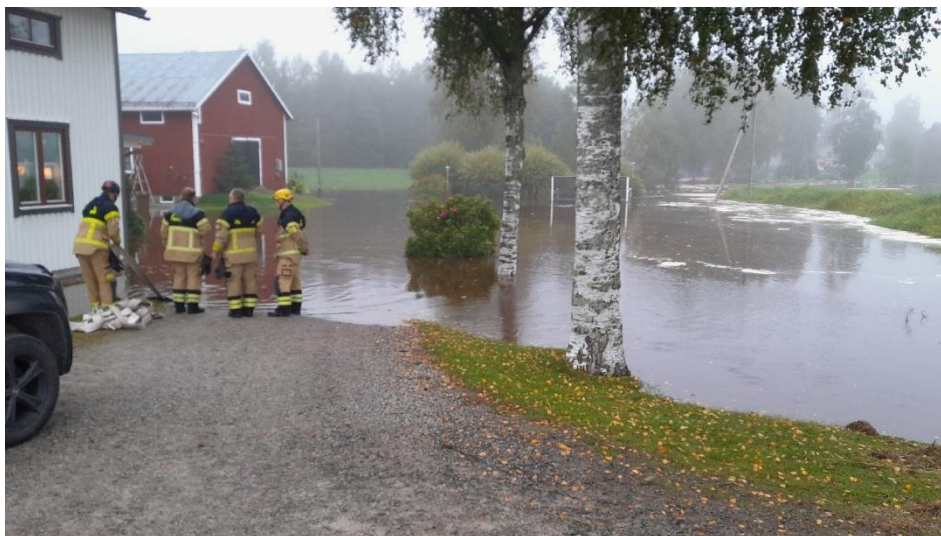
Foto från Kubbe den 9 september 2025. Den ungefärliga platsen för fotot är markerat i kartan ovanför. På fotot ses bland annat att vägen är helt översvämmad. Foto: Räddningstjänsten Örnsköldsvik

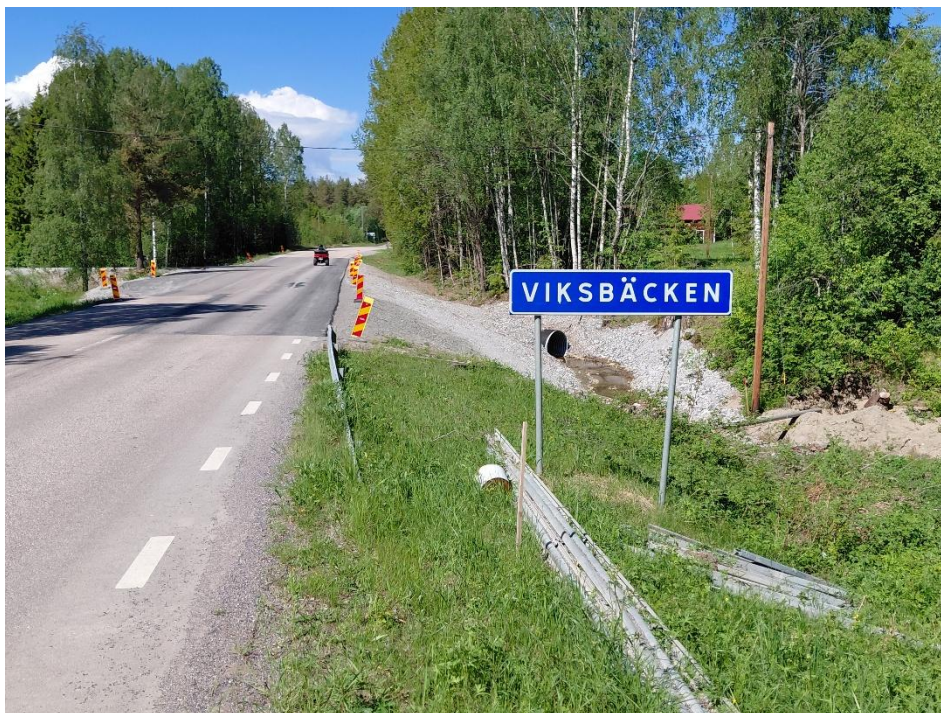
Väg 786 vid Viksbäcken efter genomförd återställning, 20260602. Foto: Länsstyrelsen Västernorrland

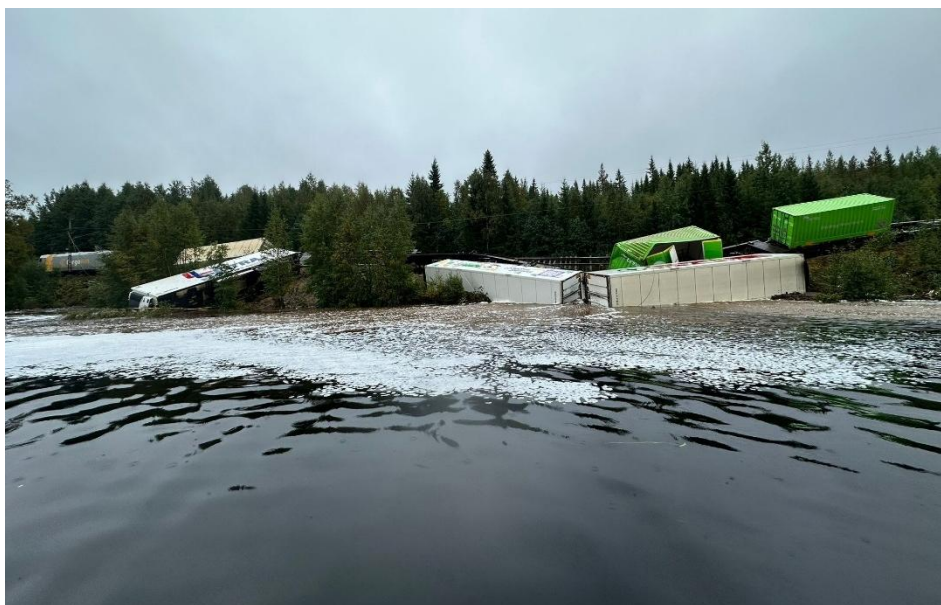
Urspårat godståg vid Stugusjön, Foto: Räddningstjänsten Örnsköldsvik

Tågurspårningarna skedde på Stambanan för övre Norrland i höjd med Stugsjön och längs övre Ådalsbanan strax norr om Prästmon. Stambanan öppnade efter reparationer den 1 oktober<sup>56</sup> och Ådalsbanan den 24 september<sup>57</sup>. Utöver de skadorna var även Botniabanan skadad och kunde inte användas för trafik under en veckas tid<sup>58</sup>. Sammantaget innebar det att Inlandsbanan under en period var den enda järnvägssträckan som band ihop norra halvan av Sverige med den södra halvan. Inlandsbanan kunde inte möta behovet som uppstod på grund av sin begränsade kapacitet<sup>59</sup>.

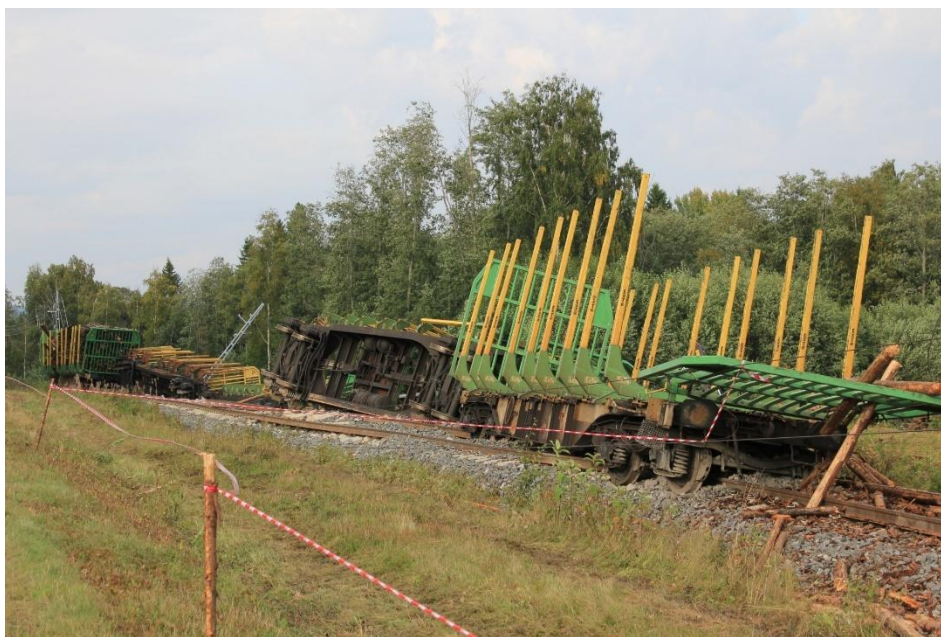
Urspårat godståg lastat med timmer på övre Ådalsbanan, Foto: Trafikverket

Kostnaderna för Trafikverket att återställa och reparera järnvägen uppskattas till 65 miljoner kronor<sup>60</sup>. Kostnaderna för samhället i stort med inställd trafik har inte kunnat bedömas. Kostnaden för återställning av lok och vagnar finns inte heller med.

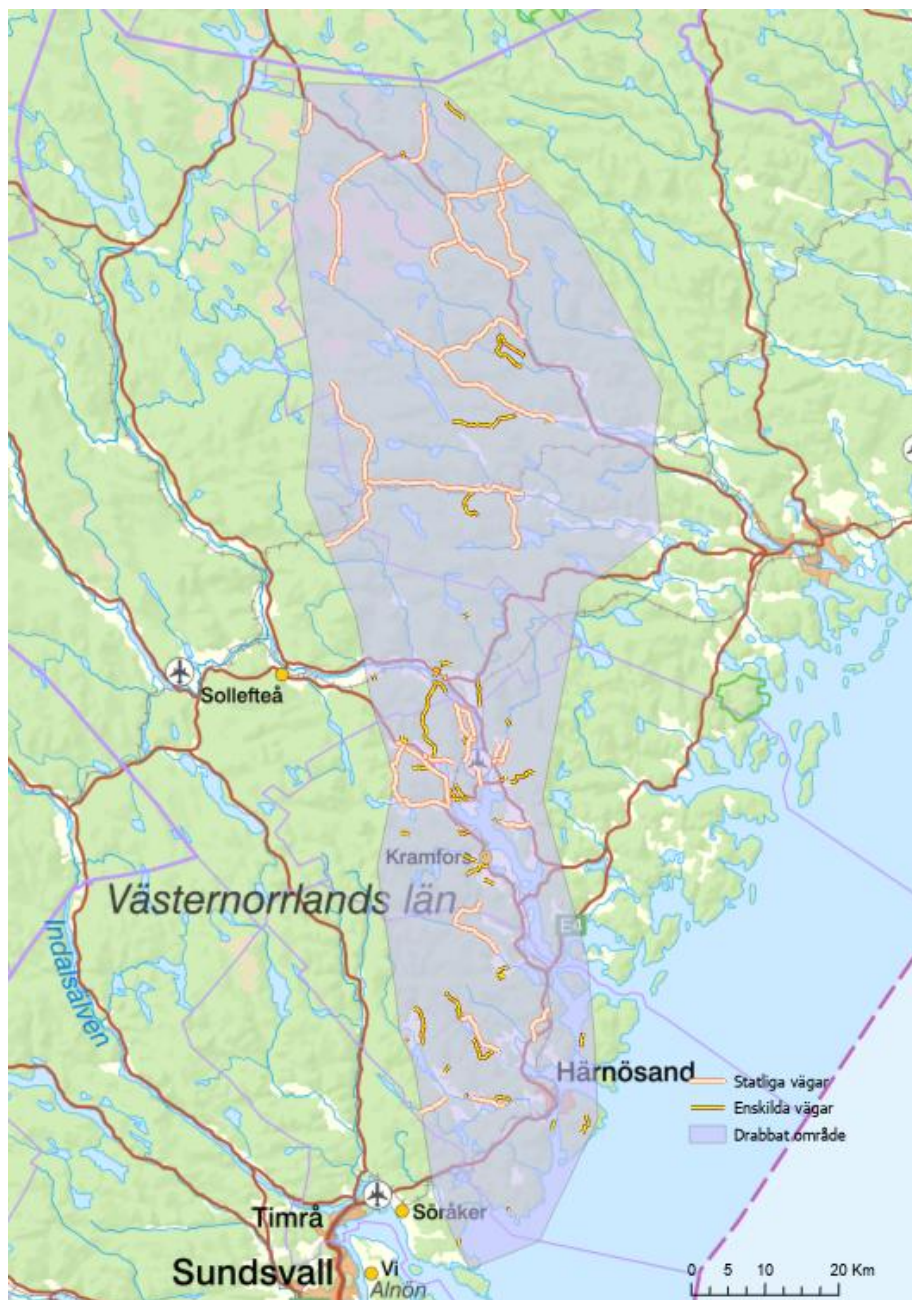
Figur 13: på kartan är de statliga vägsträckor som någon gång under händelsen var påverkade markerade. Vägsträckan kan ha varit helt avskuren eller varit påverkad med vatten på vägen. På kartan syns även de enskilda vägar som ansökt om statligt bidrag på grund av skador i samband med regnet, oavsett om det blivit beviljat eller inte. Källor: Lantmäteriet, Trafikverket och Länsstyrelsen.

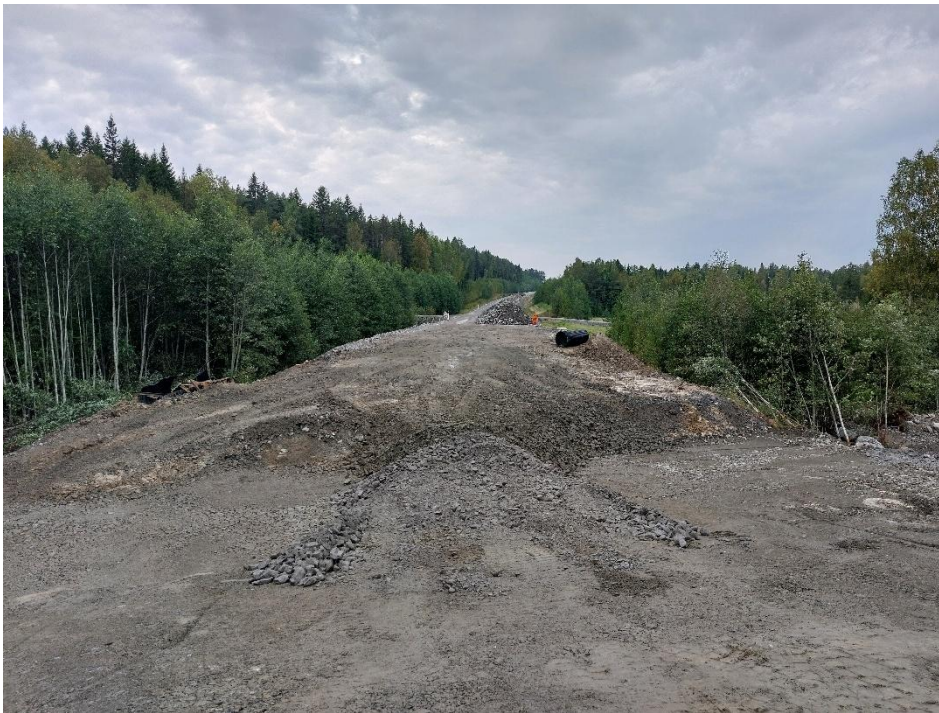
Riksväg 90 vid Kyrkdal under reparationsarbetet 20250911, Foto: Länsstyrelsen Västernorrland

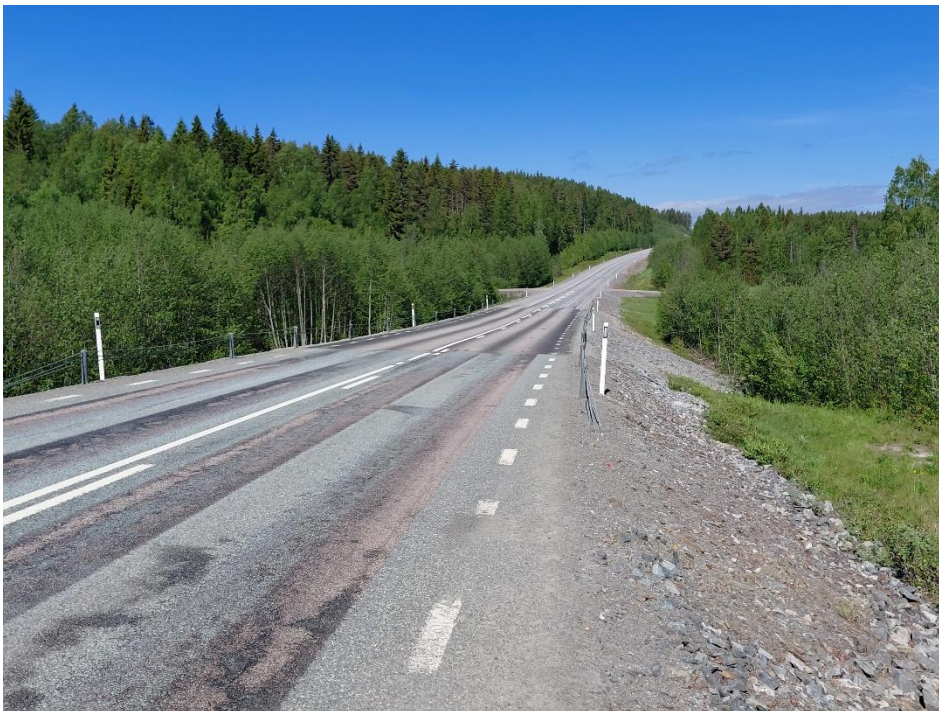
Riksväg 90 vid Kyrkdal efter återställning, 20260602. Foto: Länsstyrelsen Västernorrland

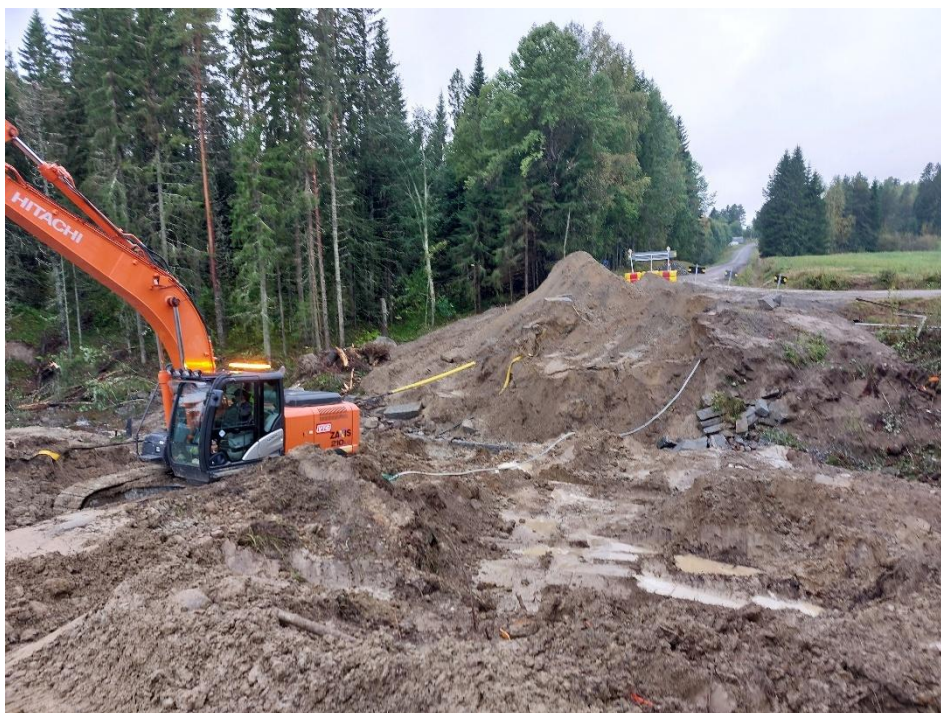
Väg 738, Judeby, under reparationsarbetet 20250916 Foto: Länsstyrelsen Västernorrland

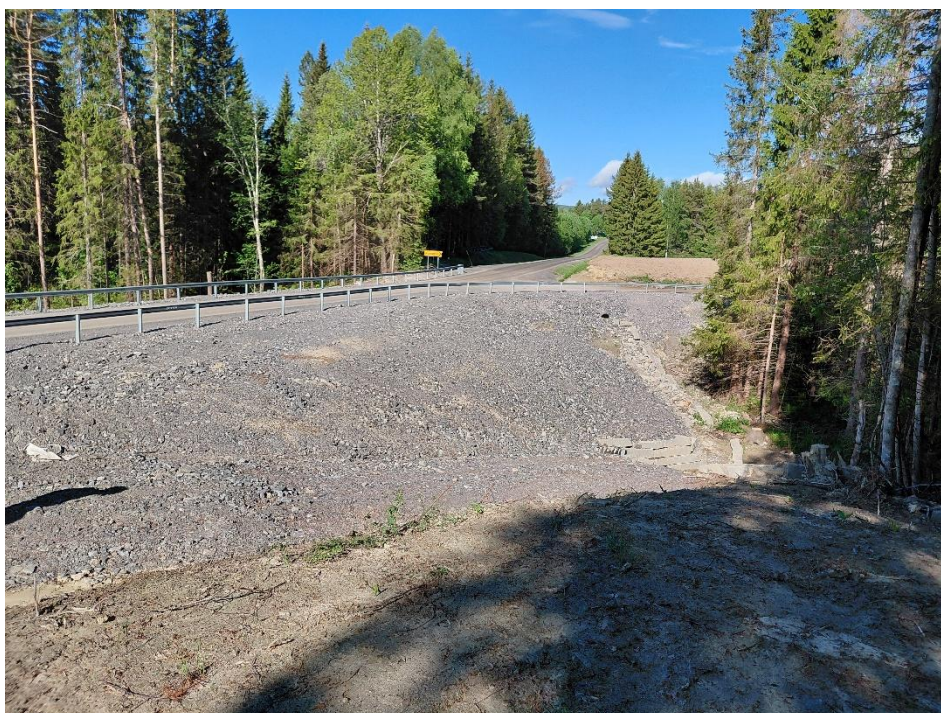
Väg 738, Judeby, återställd väg 20260602, Foto: Länsstyrelsen Västernorrland

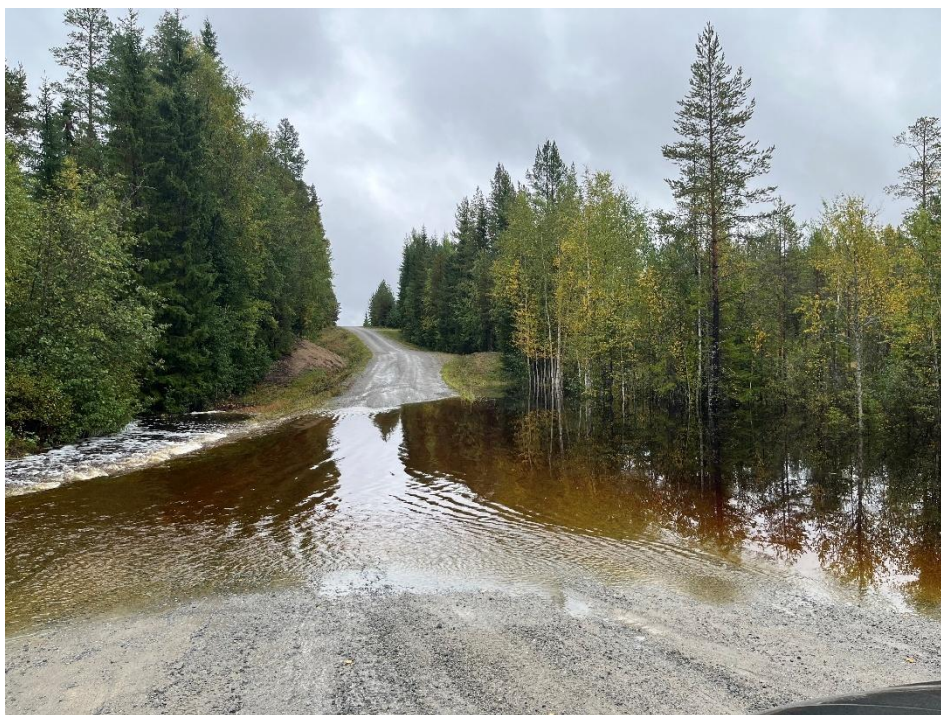
Väg 1036 mellan Remmarbäcken och Seltjärn, 250907, Foto: Länsstyrelsen Västernorrland

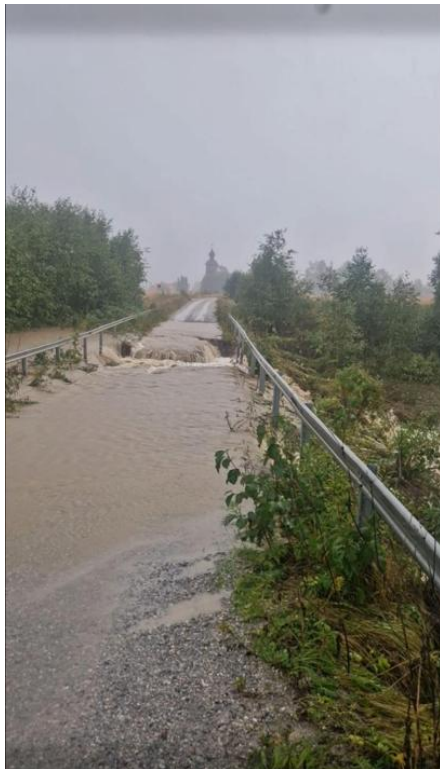
Enskild väg mellan Torsåkers kyrka och Rogsta gård vid Prästbäcken på morgonen 250907. Notera att vattennivån på uppströmssidan är i nivå med vägen. Vägtrumman befinner sig 5-6 meter under vägytan. Foto: Mattias Olsson

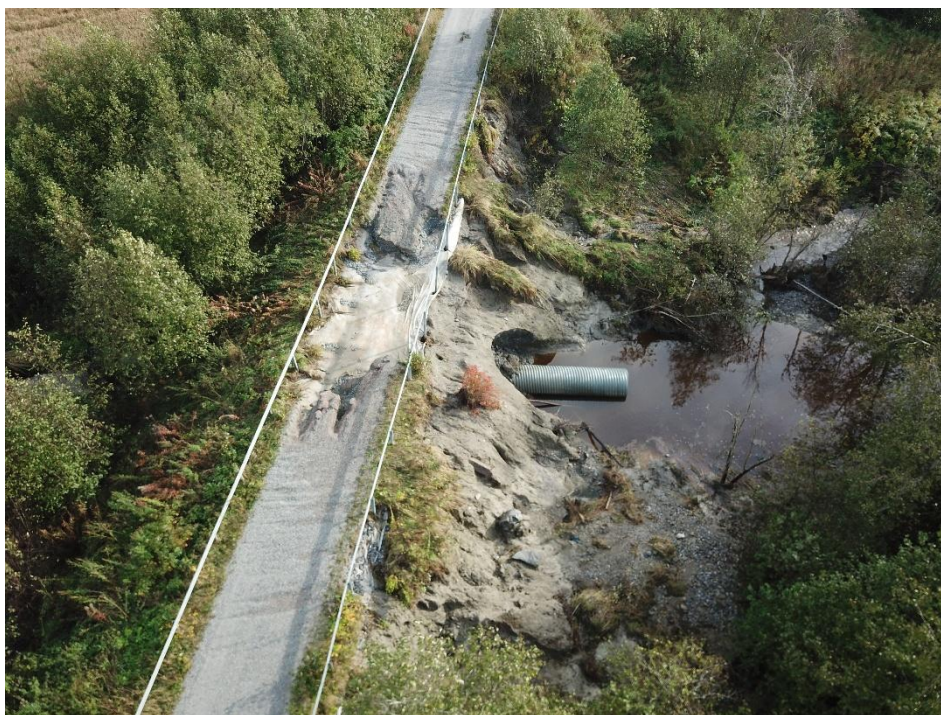
Samma vägsträcka mellan Torsåker och Rogsta gård när vattnet har sjunkit undan. På bilden ses hur vattnet spolat bort hela ytskiktet och kraftigt eroderat nedströmssidan av vägbanken. Foto: Torsten Berglund

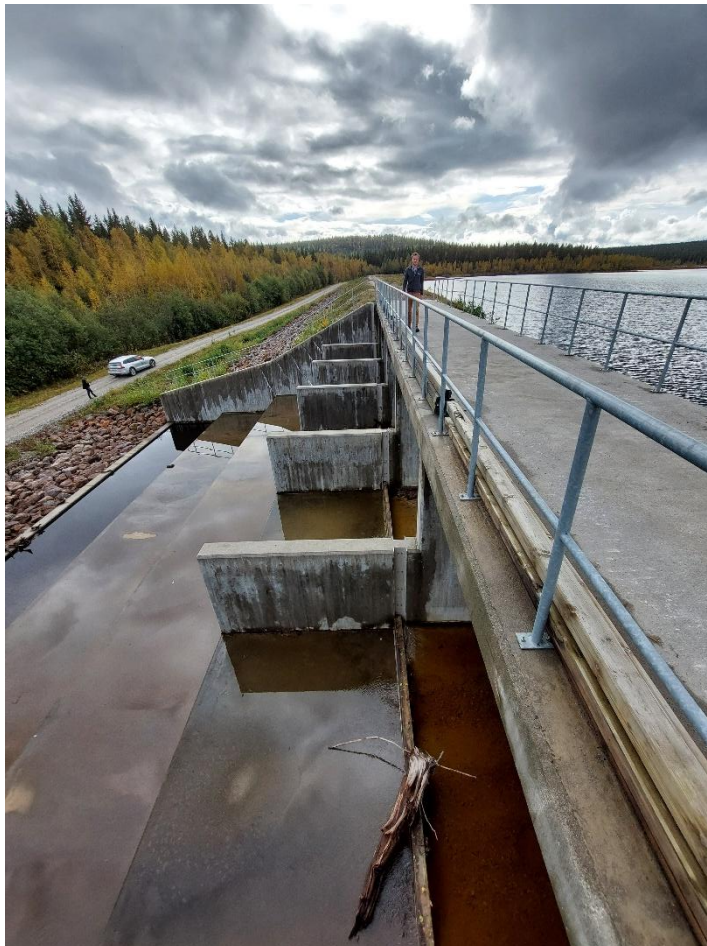
Vid Agnsjöns dammanläggning (konsekvensklass B) tog man ett överfallsutskov i drift för att kunna avbörda det inflöde som skedde till magasinet.

Överfallsutskovet på Agnsjönsdammanläggning, 250916. Foto: Länsstyrelsen Västernorrland

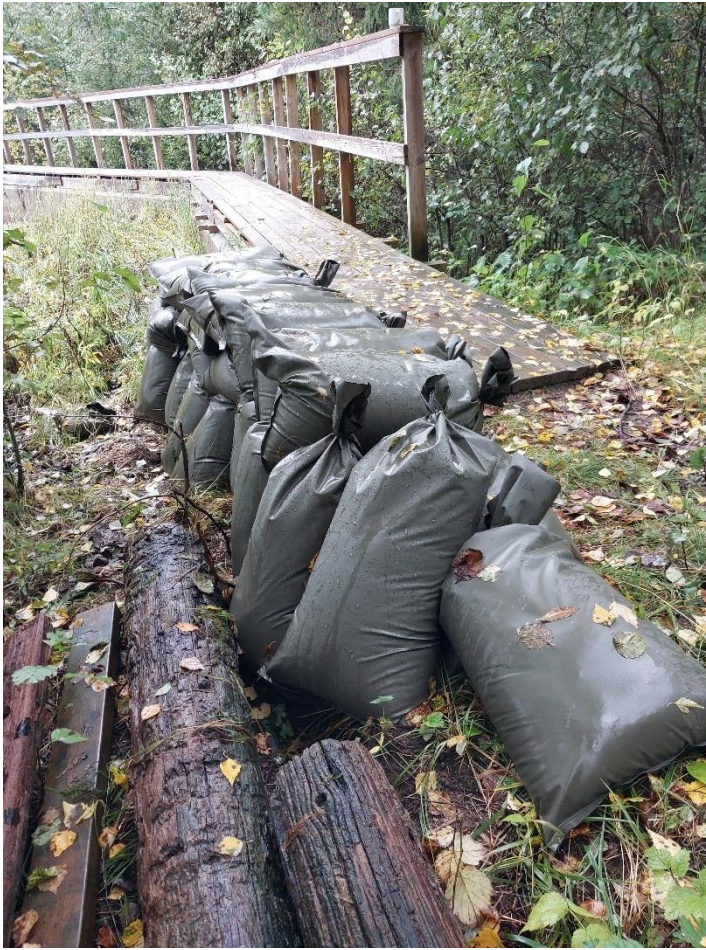
Vid Grössjöns dammanläggning (konsekvensklass C) förstärktes sidorna med sandsäckar för att undvika att vattnet skar igenom på sidorna av dammen.

Sandsäckar som förstärkt sidorna för överströmning vid Grössjön, Kramfors kommun, 20250916. Foto: Länsstyrelsen Västernorrland

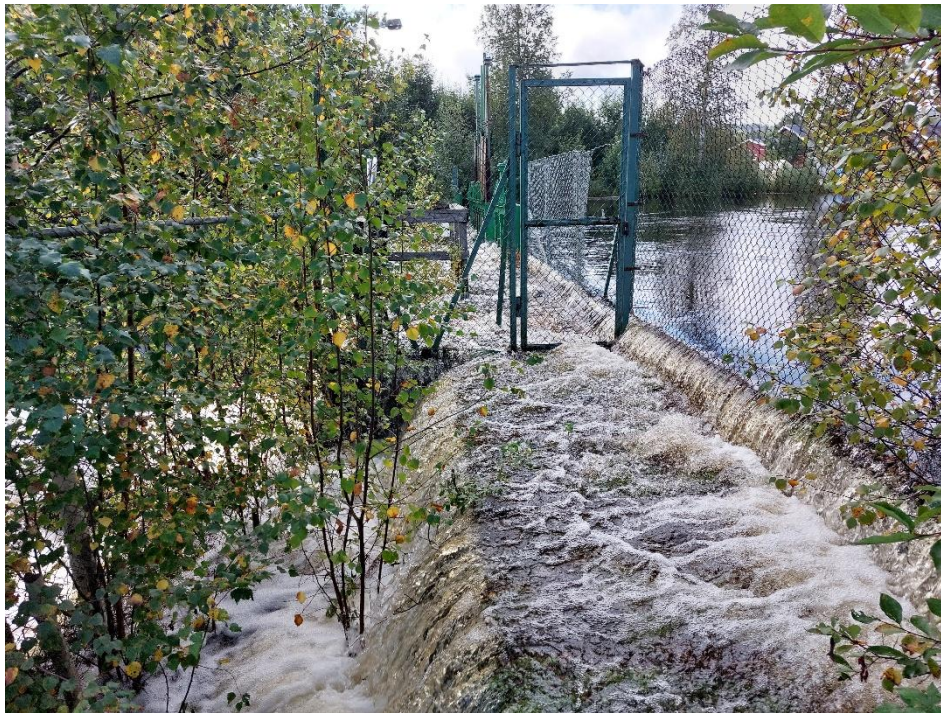
I Utansjö skedde en överströmning av dammkrönet av Utansjödammen (C-klass). Tack vare att dammen är byggd i sten klarade den överströmningen.

Överströmning av dammkrönet på dammen i Utansjö, 250908 kl 1200. Foto: Länsstyrelsen Västernorrland

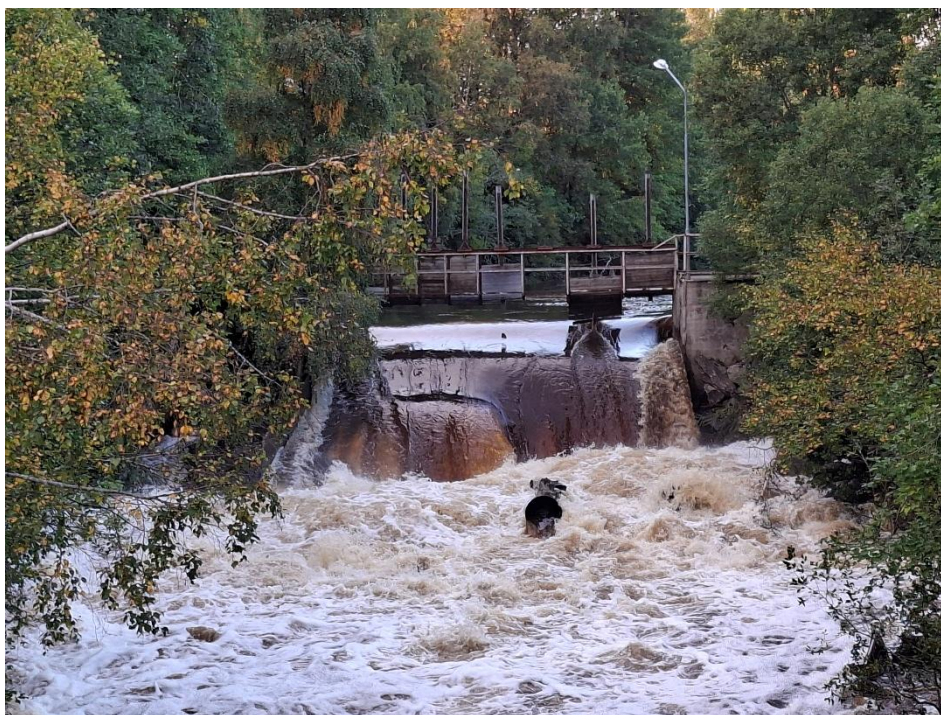
Uppströms Utansjö finns en äldre dammanläggning i Näsån (ej klassad). Anläggningen hade vid tillfället för regnet inte använts på många år utan alla dammluckor var öppna. I samband med det höga flödet har skador uppkommit på anläggningen som enligt uppgifter i media framställdes som ett dammhaveri. Länsstyrelsens bedömning är att det endast handlade om mindre skador på plåtar och icke-bärande delar av konstruktionen.

Nedströms dammen i Näsån, 250908, kl 1830. På bilden syns huvudöppningen i dammen, men det finns även ett mindre överfallsutskov till höger i bild där några plåtar rivits lös. Foto: Länsstyrelsen Västernorrland

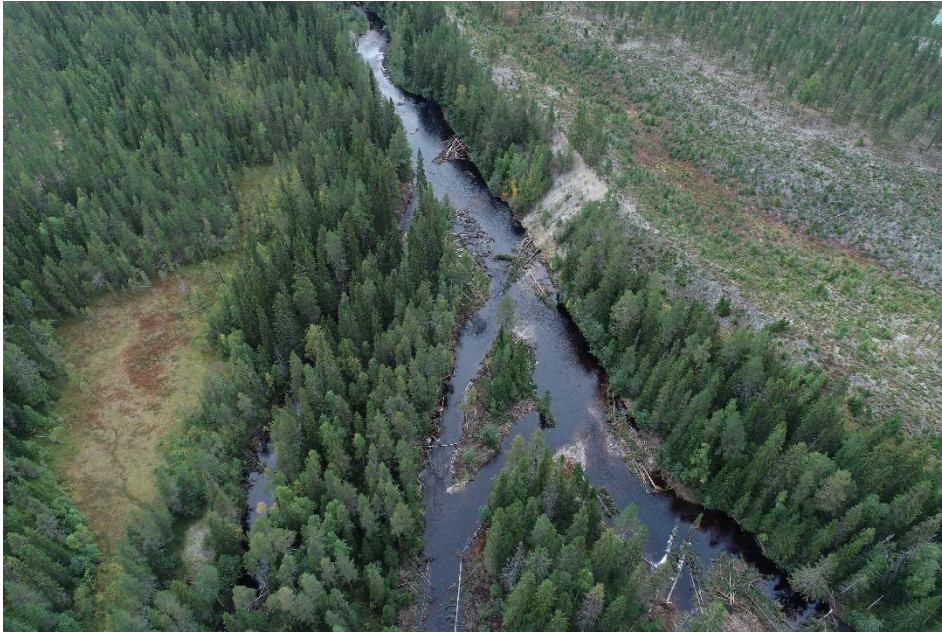
På bilden ses Norra Anundsjöån vid Gudfarslöjet, strax nedströms Selstadämmet, 6 dygn innan regnet, 20250902. På bilden ses träd och annat material i strömfåran. Foto: Länsstyrelsen Västernorrland.

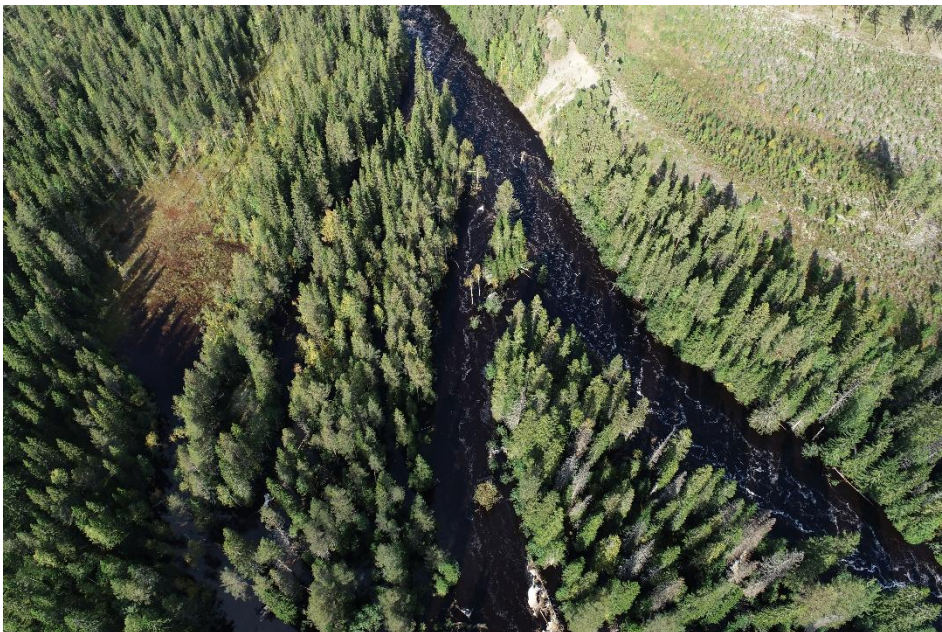
På bilden ses samma plats, Gudfarslöjet 20250909. På bilden syns att alla de träd som fanns i strömfåran har försvunnit och rört sig nedströms till andra platser. Foto: Länsstyrelsen Västernorrland.
