Länstyrelserna

Edeskvarnaån – Delområdesbeskrivning

Edeskvarnaån - delområdesbeskrivning

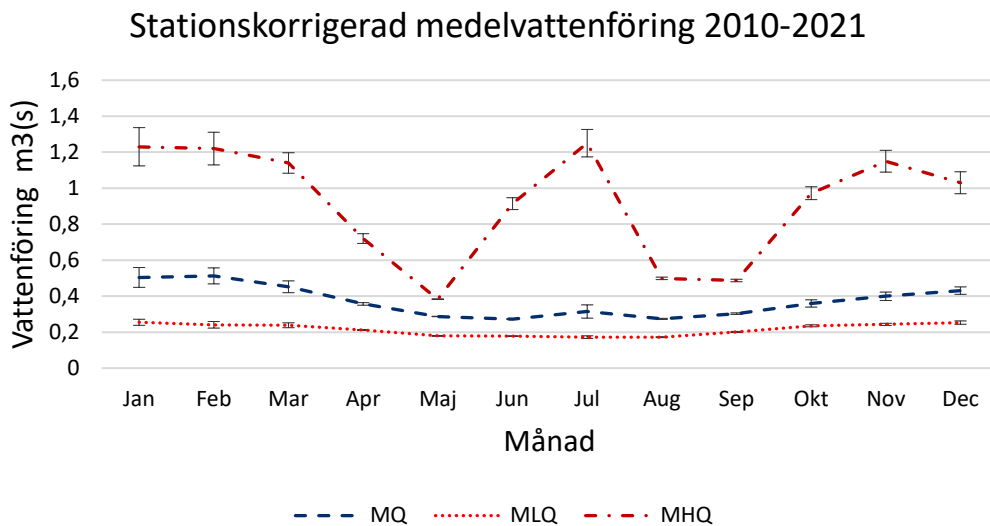
Figur 2. Stationskorrigerad vattenföring i Edeskvarnaån baserat på modellerade dygnsvärden från SMHI:s vattenwebb mellan åren 2010–2021. I figuren framgår MLQ, MQ och MHQ (felstaplar anger P-varians). Vattenföringen kan även beskrivas med hjälp av varaktighetskurvor. En sådan kurva rangordnar samtliga uppmätta värden från högsta till lägsta under en bestämd period. I diagrammet nedan (

I diagrammet nedan (Figur 2) framgår även den stationskorrigerade vattenföringen i Edeskvarnaån redovisad som MQ, MLQ samt MHQ. Notera att figur och beräkningar som gjorts gällande den stationskorrigerade medelvattenföringen är gjorda på modellerade månadsvärden mellan åren 2010–2021 och är baserade på den information som funnits tillgänglig vid beräkningstillfället. Mer information går att hitta på sidan 21 i den allmänna delen, under rubriken ”Vattendragens form och flöde”.

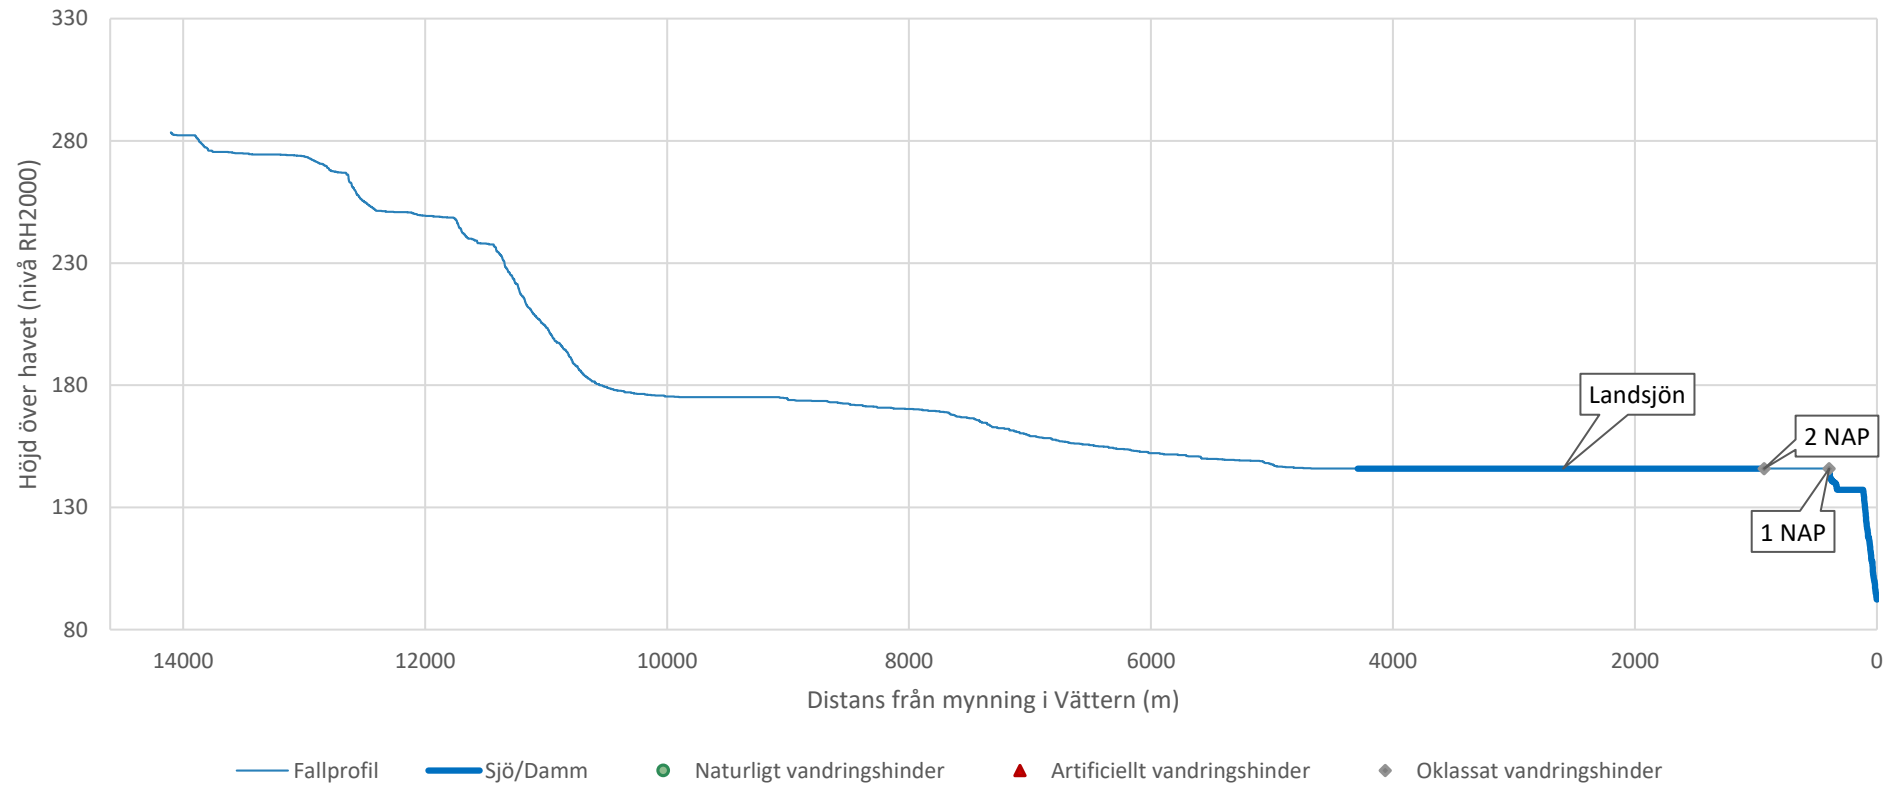
Fallprofil för Edeskvarnaån

Figur 4. Fallprofil i Edeskvarnaån (huvudfåra) från mynningen i Vättern och cirka 14 kilometer uppströms. I figuren framgår dammar/sjöar, berörda NAP-objekt samt övriga inventerade vandringshinder. Fler vandringshinder kan förekomma inom delområdet än de som framgår ovan men är då inte belägna i det som klassats som huvudfåra. Mer information om respektive vandringshinder samt deras geografiska placering framgår i Tabell 2 och Figur 5.

I fråga om lutning så faller Edesvarnaån cirka 191 meter över sträckan vilket framgår i fallprofilen i Figur 4 nedan. Fallprofilen bygger på huvudfårans sträckning från mynningen i Vättern och cirka 1,4 mil uppströms, vilket ger en översiktlig bild över lutningar i olika delar av vattendraget. I figuren framgår även eventuella dammar/sjöar, berörda NAP-objekt samt övriga inventerade vandringshinder i ån i de fall de ligger inom det som klassats som huvudfåra. Uppgifter om vandringshinder har hämtat från den nationella biotopkarteringsdatabasen. Strömhabitat saknas i databasen varför detta inte redovisas i Figur 5³.

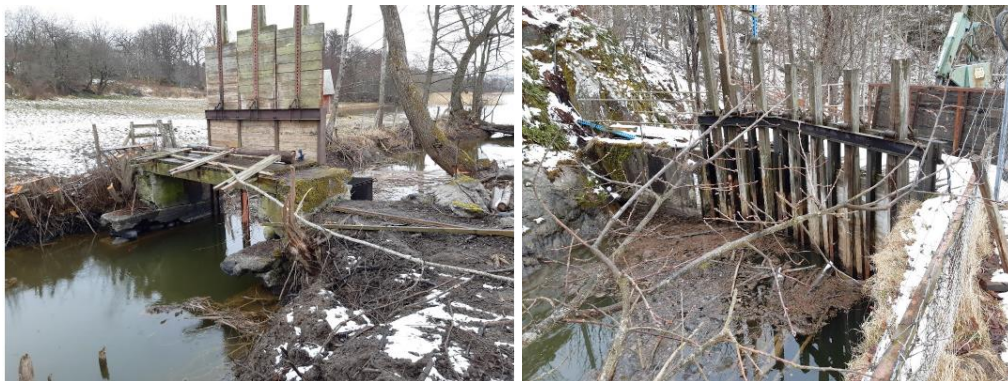
Figur 8. Edeskvarna vattenkraftverk och landsjöns utlopp. Betong utskov vid Landsjöns utlopp. Figur 9. Intagsdamm med intag till tub och utskov till torrfåra. (foto: Länsstyrelsen i Jönköpings län (2022-04-07)).

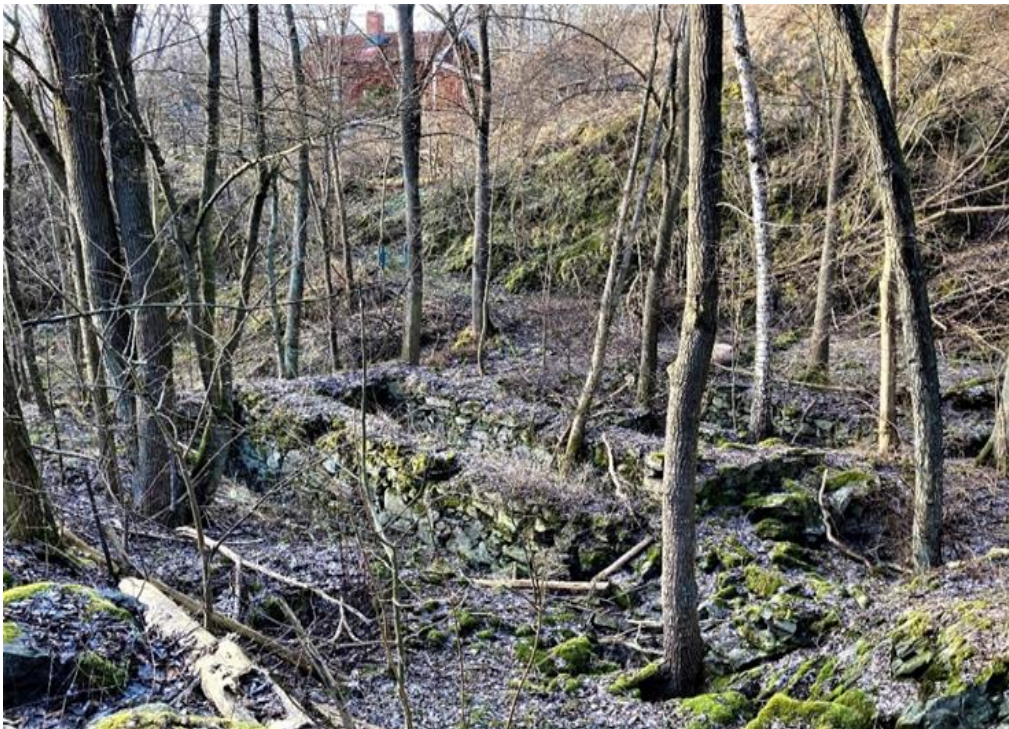
Figur 10. Hanefors kvarn-lämningar med den före detta mjölnarbostaden synlig ovanför.

Av de lämningar som finns kvar i Edeskvarna-ravinen, utgör den förhållandevis stora Hanafors kvarn den mest välbevarade, uppförd 1796 (L2022: 2830). Längre ner i ravinen finns lämningarna efter en mindre kraftverksdamm samt en starkt förfallen träbyggnad (L2022: 2831). Dessa utgör lämningarna av ett litet lokalt kraftverk, byggt 1914, vilket försåg närliggande Edeskvarna by och gårdar med elektrisk ström fram till 1918.

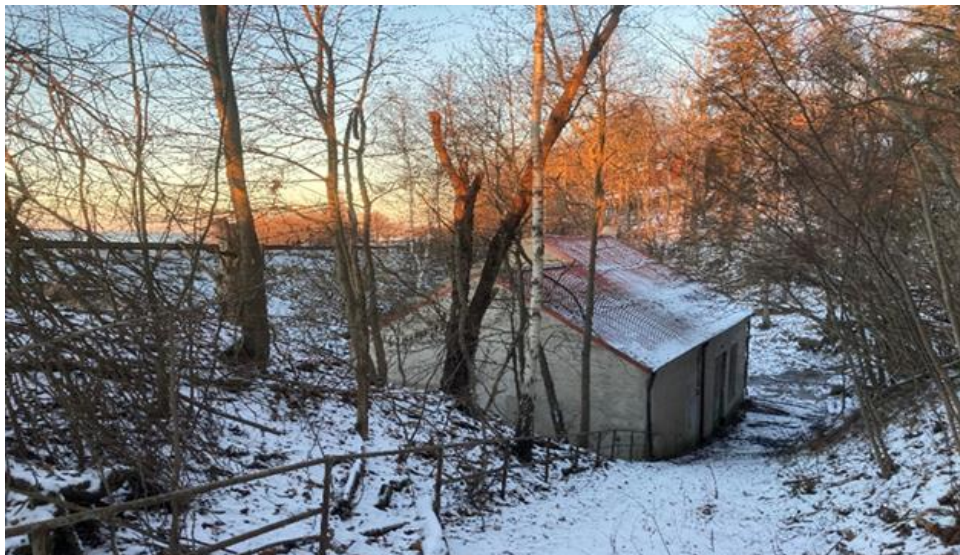
Figur 11. Edeskvarna kraftstation med tubens anslutning från höger med utlopp under E4:an mot Vättern på andra sidan vägen i väster (Foto från söder).

Det ökade behovet av elektricitet efter första världskriget medförde att Jönköpings stad (Jönköpings elektricitetsverk) lät bygga Edeskvarna kraftstation år 1917 – 18 med reglering av Landsjön. Därmed var stadens första kraftverk med vattenkraftsproducerad elektricitet, uppförd vid Edeskvarna-åns mynning i Vättern.

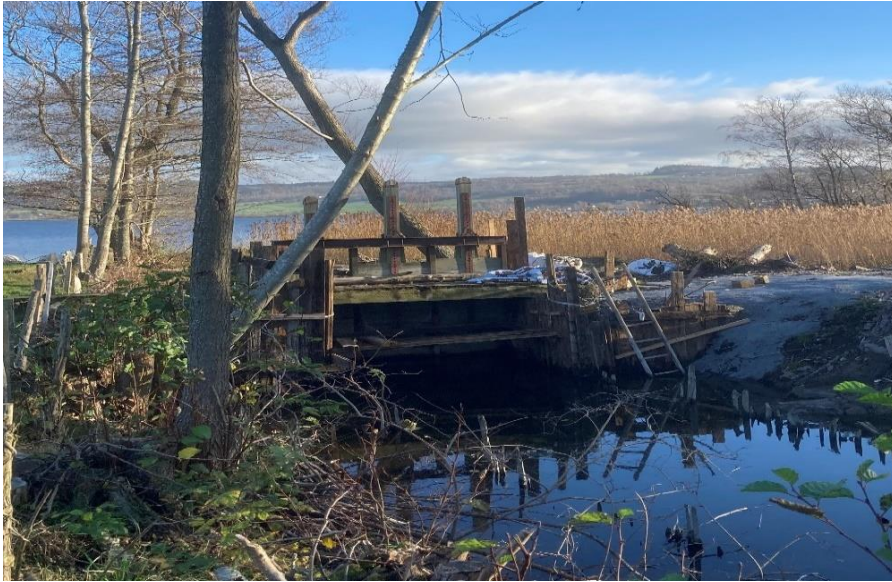
Figur 13. Landsjöns utlopp med intagets fördämning till Edeskvarna-ån.

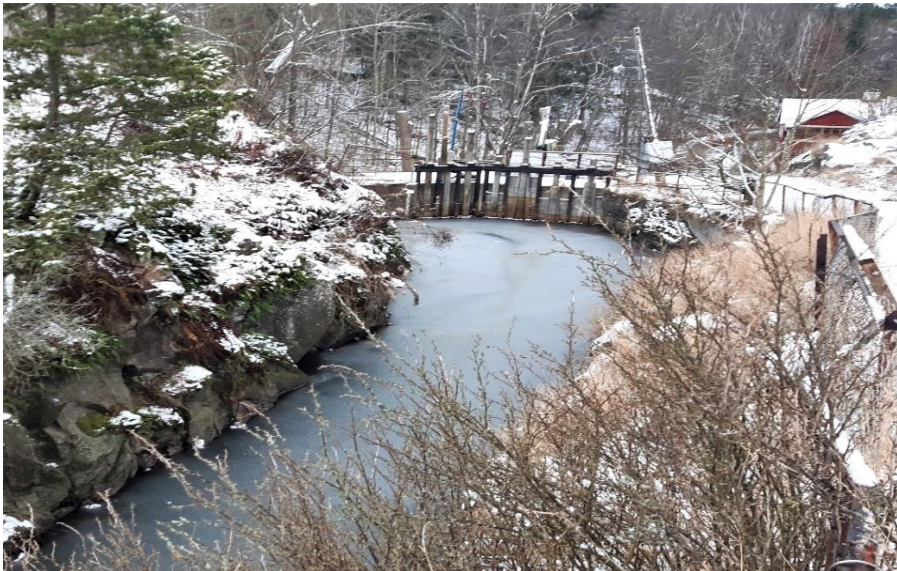
Figur 14. Dammen med utskov och tub till kraftstationen via sprängd kanal.

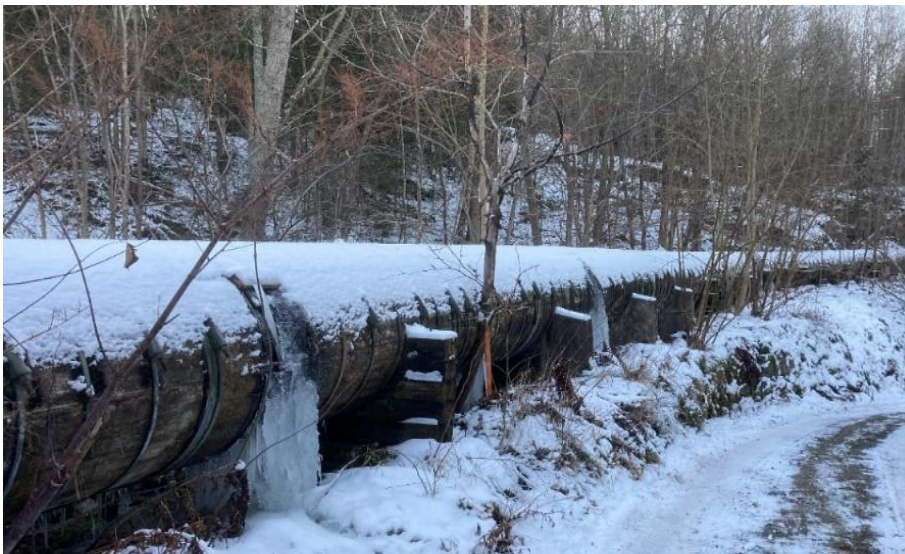
Figur 15. Vattentuben från kraftverksdammen via ravinen ner mot kraftstation.
