Länstyrelserna

Gagnån – Delområdesbeskrivning

Gagnån - delområdesbeskrivning

Län	Kommun	Prövningsgrupp	Vattenförekomst ID
Jönköping	Habo	67_5 Vättern södra	WA61963298

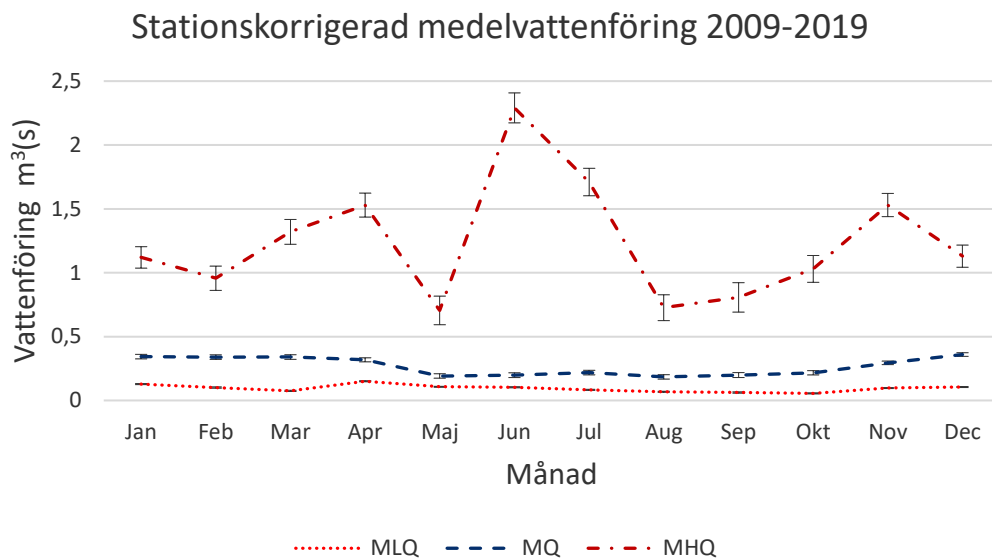
Figur 2. Stationskorrigerad vattenföring i Gagnån baserat på modellerade dygnsvärden från SMHI:s vattenwebb mellan åren 2009 och 2019. I figuren framgår MLQ, MQ och MHQ (felstaplar anger P-varians).

I diagrammet nedan (Figur 2) framgår även den stationskorrigerade vattenföringen i Gagnån redovisad som MQ, MLQ och MHQ. Notera att figur och beräkningar som gjorts gällande den stationskorrigerade medelvattenföringen är gjorda på modellerade månadsvärden mellan åren 2010–2021 och är baserade på den information som funnits tillgänglig vid beräkningstillfället. Mer information går att hitta på sidan 21 i den allmänna delen, under rubriken ”Vattendragens form och flöde”.

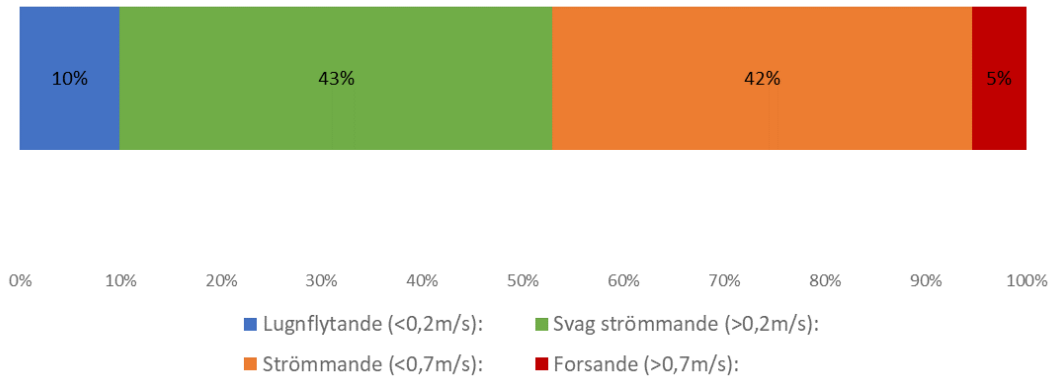
Figur 4. Strömförhållanden i Gagnån baserat på genomförda biotopkarteringar.

I Gagnån dominerar svagt strömmande- (5,2 km) och strömmande vatten (5,1 km) med inslag av både lugnflytande (1,2 km) och forsande partier (0,6 km)⁶. Det procentuella strömförhållandet utmed den karterade sträckan framgår i Figur 4. I Figur 6 framgår bland annat strömhabitat i karta.

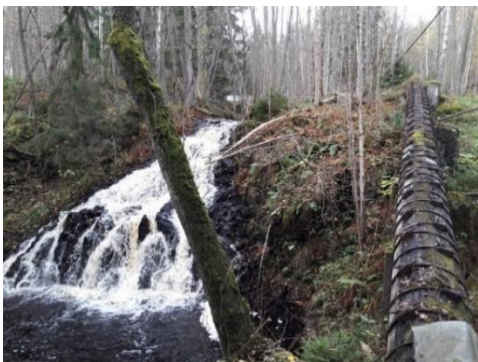
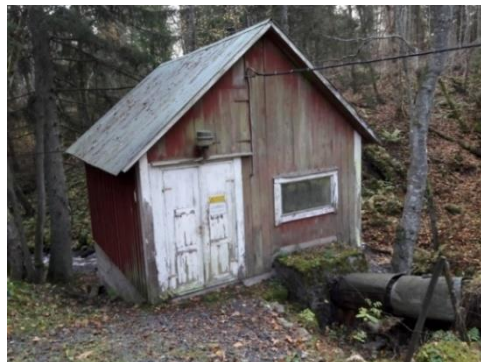
Sågfallets vattenkraftverk (ID: 5 NAP)

Figur 10. Naturfåran (Sågfallet) och inloppstubb i trä. Figur 11. Sågfallets vattenkraftverk, kraftstationen (foto: Länsstyrelsen i Jönköpings län 2019-10-25).

Kvarndammen är i dåligt skick. Sättar i sättutskov och bottenutskov finns ej på plats och det finns tydliga vittringsskador på nedströmssidan av sättutskovet. Även trätub är i dåligt skick med förmodat läckage. Läckage ur tuben har dock ej kunnat verifieras på grund av pågående driftstopp. Intagsgallret är i princip sönderrostat.

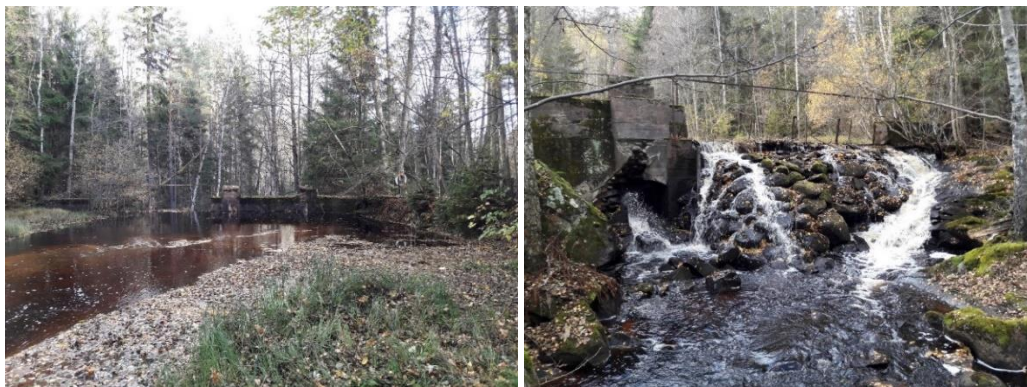
Fagerhults vattenkraftverk (ID: 6 NAP)

Figur 12. Fagerhults damm. Dammfästet sett från uppströmssidan. Figur 13. Fagerhults damm. Dammfästet sett från nedströmssidan (foto: Länsstyrelsen i Jönköpings län 2019-10-25).

Fagerhults damm har historiskt varit ett vattenkraftverk. Idag är både damm, tub och den nedströms belägna kraftstationen i mycket dåligt skick. Dammen står helt öppen och kraftproduktionen är nedlagd sedan år 2004. Dammen består av ett cirka 40 meter långt dammfäste i gjuten betong, med inlopp till tub, bottenutskov och sättutskov. Samtliga spettluckor är upprutnade och gåtarna till sättutskovet är rostiga och förmodligen inte i funktionsdugligt skick. Kraftiga vittrings- och erosionskador i dammfästets betonggjutningar. Träd växer på dammvallarna. Ståltuben är knäckt.

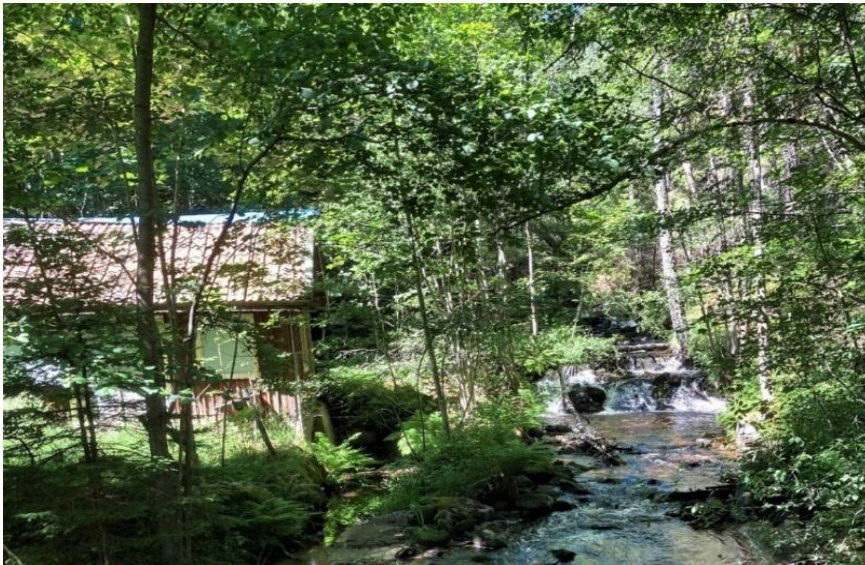
Gagnån 2. Fagerhults kraftstation

Figur 126. Fagerhults kraftstation med tilloppstub från dammen på andra sidan byggnaden.

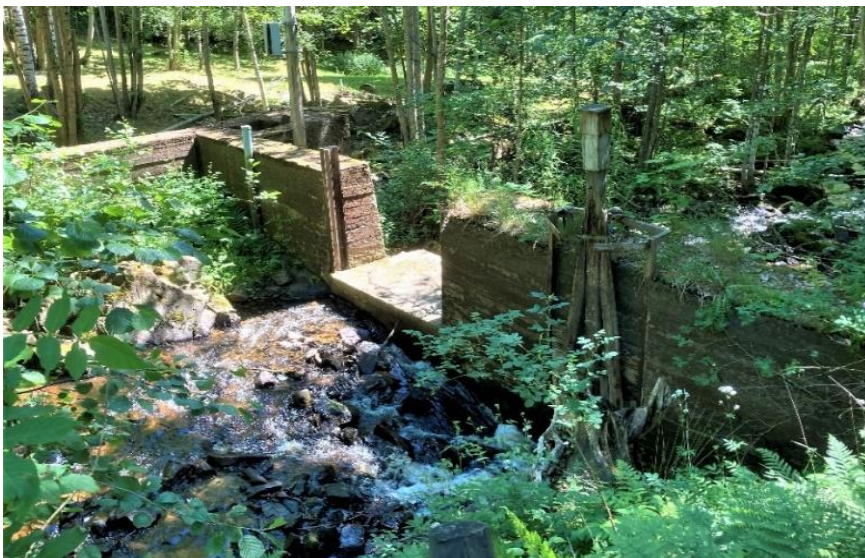
Gagnån 3. Sågfallets damm (ID: 5, Figur 7, Tabell 2)

Regleringsdamm till Sågfallets kraftstation. Fördämning av betong. Regleringsluckor saknas. Självreglerande vattenflöde med genombruten damm.

Figur 137. Sågfallets kraftverksdamm, genombruten med fritt flöde.

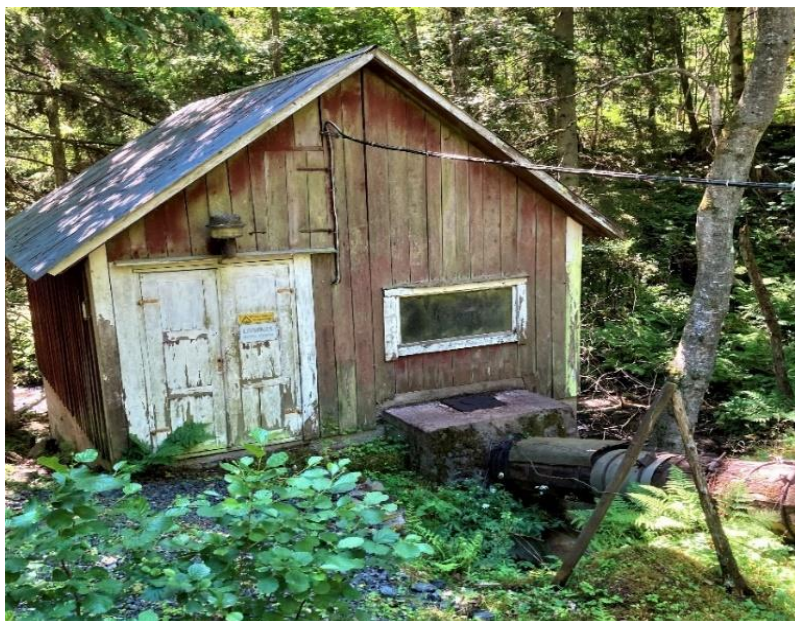
Gagnån 4. Sågfallets kraftstation

Träbyggnad på betonggrund. Moderniserad. Ursprungligen uppförd på 1940-talet på en plats för tidigare kvarn och såg. Ny kvarn och såg byggdes strax uppströms. Anläggningen planerades drivas med el från kraftstationen, men kapaciteten räckte inte till och rörelsen avvecklades under 1950-talet. Kraftstationen därefter inköpt av privatperson. Anslutande tilloppstub av trä från kraftstationsdammen. Fallhöjden är omkring 6 meter. Kraftstationen har driftstopp sedan 2017 p g a turbinreparation. Maskinell utrustning intakt, enligt verksamhetsutövaren (2022).

Figur 148. Sågfallets kraftstation med tilloppstub.
