Länstyrelserna

Jönköping, Västra Götaland, Örebro och Östergötlands län

Orrnäsån – Delområdesbeskrivning

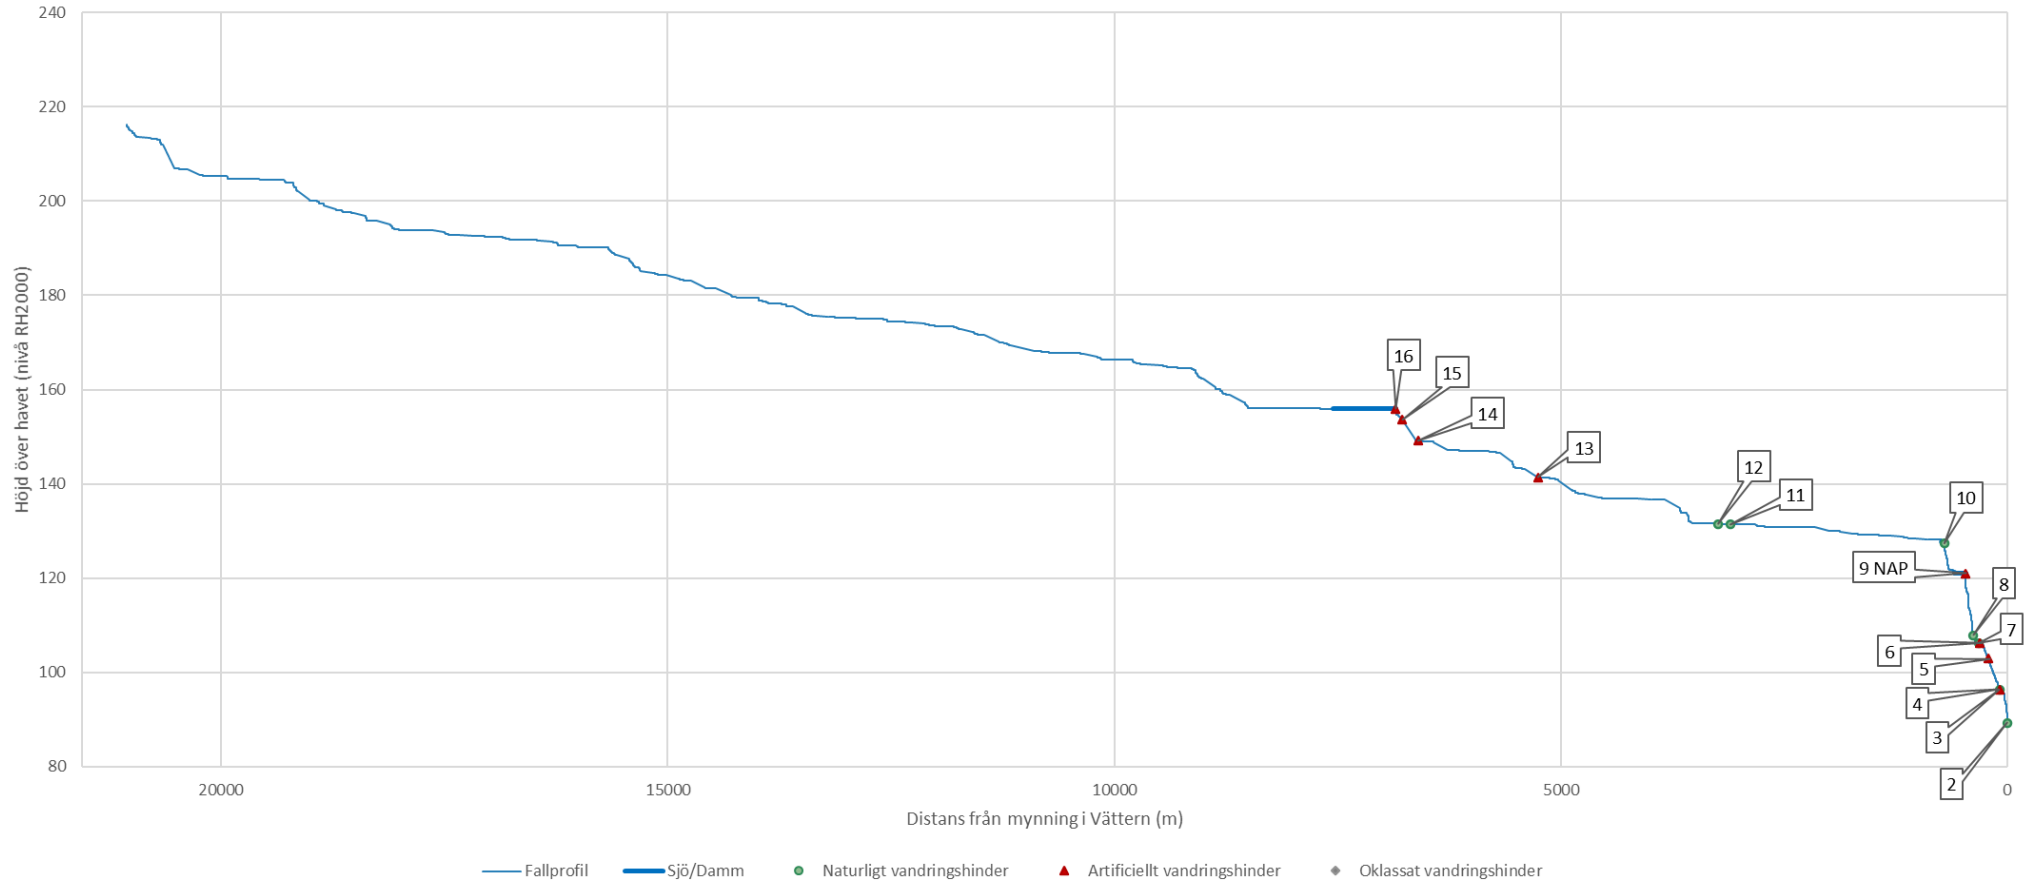
Fallprofil för Orrnäsån

Figur 5. Fallprofil i Orrnäsån (huvudfåra) från mynningen i Vättern och cirka 22 kilometer uppströms. I figuren framgår dammar/sjöar, berörda NAP-objekt samt övriga inventerade vandringshinder. Fler vandringshinder kan förekomma inom delområdet än de som framgår ovan men är då inte belägna i det som klassats som huvudfåra. Mer information om respektive vandringshinder samt deras geografiska placering framgår i Tabell 2 och

Ornnäsån har en tämligen hög genomsnittlig lutning på 0,82 % utmed de karterade delsträckorna. Som exempel kan bland annat åns del närmast Vättern nämnas där själva mynningen utgör ett för fiskarten öring svårpasserbart hållparti (se avsnittet ”vandringsmöjligheter”). I Figur 5 nedan framgår en fallprofil för Ornnäsån utifrån den del av vattendraget som klassats som huvudfåra och även här framgår den tämligen branta lutningen i vattendragets nedre delar. Sträckan i fallprofilen omfattar mynningen i Vättern och cirka 22 kilometer uppströms i vattendraget.

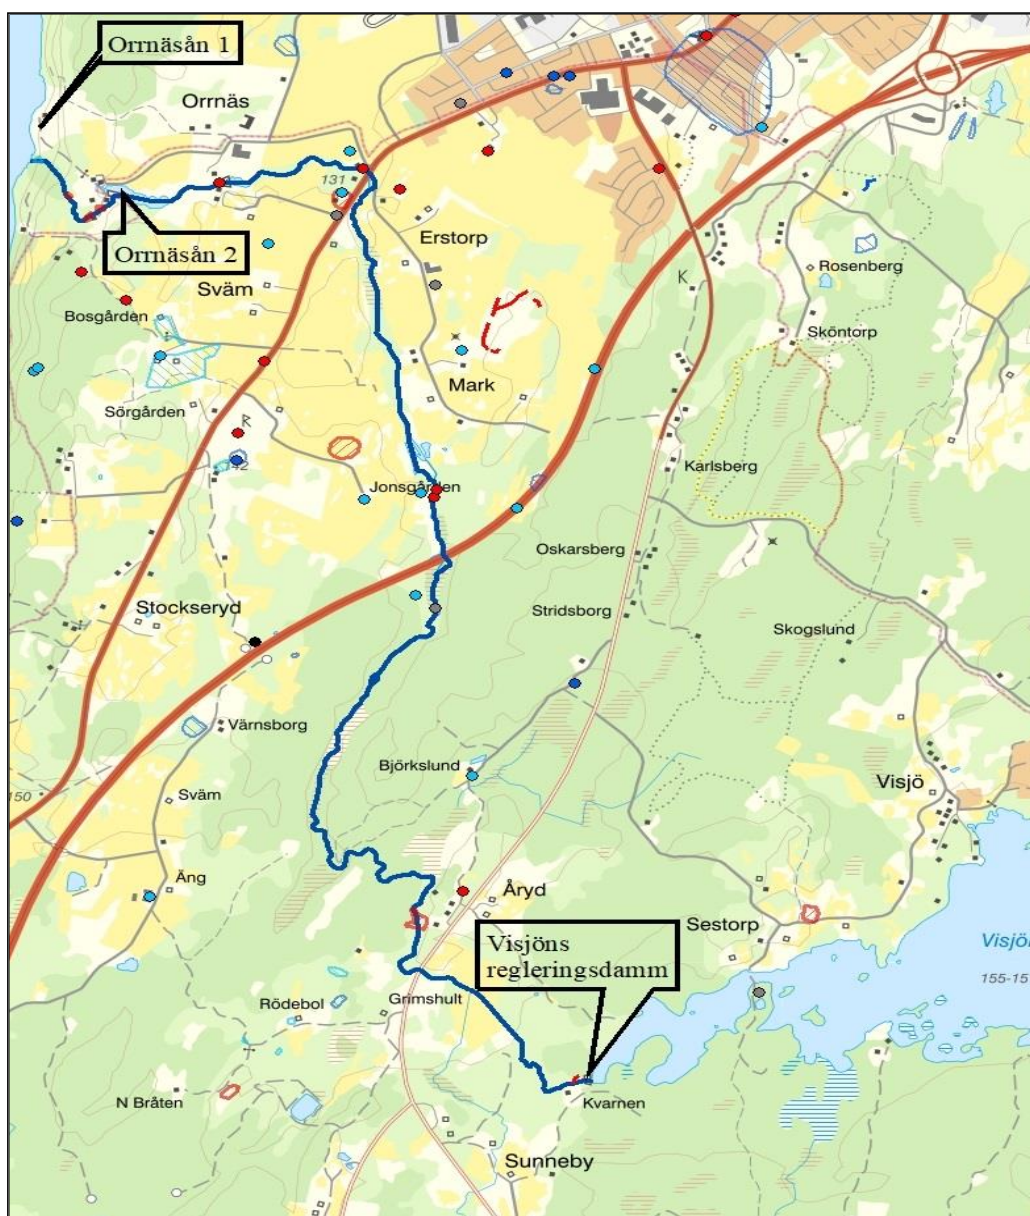
Figur 10. Länsstyrelsen, Webb-GIS-karta över Orrnäsån från Visjön till Vättern.

Orrnäsån ligger i västra delen av Östergötlands län och är ett av de större vattendragen i Ödeshögs socken. Landskapet domineras av slättland med åker- och betesmarker i norr och av sten- och bergrik skogsbygd i söder. Det aktuella vattendraget rinner från Visjön i sydöst till Vättern i nordväst.

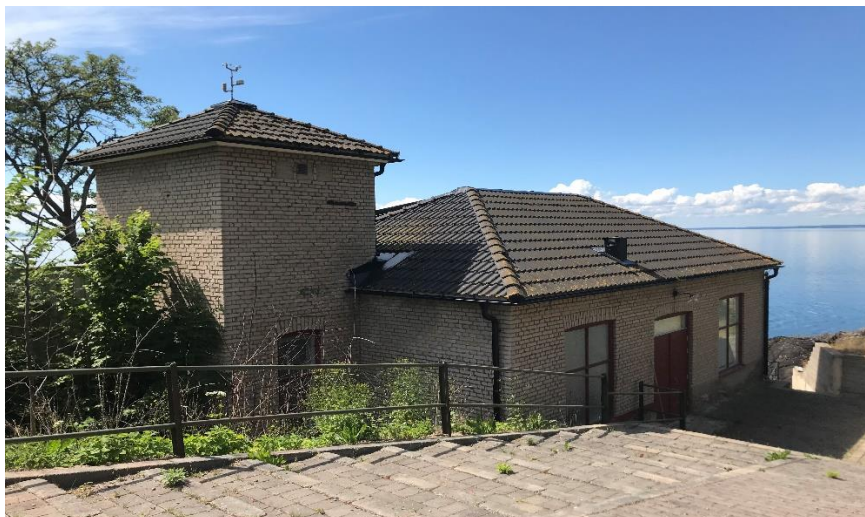
Figur 12. Orrnäs kraftstation vid Vätterns strand.

Mindre kraftstation uppförd i ljus tegel med vinröda fönsterfoder. Belägen direkt invid Vättern. Kraftstationen uppfördes år 1918 med två turbiner för att i första hand ge elektricitet till Ödeshögs samhälle. Vattnet togs från en närliggande damm och leddes via en trätub till kraftstationen. Samma år bildades Ödeshögs Elektriska AB. Ordförande var ägaren av Orrnäs gård. År 1934 togs kraftstationen över av Motala Ströms Kraft AB och sedan av Vattenfall. Kraftstationen lades ner år 1970 och år 1975 revs inredningen ut.

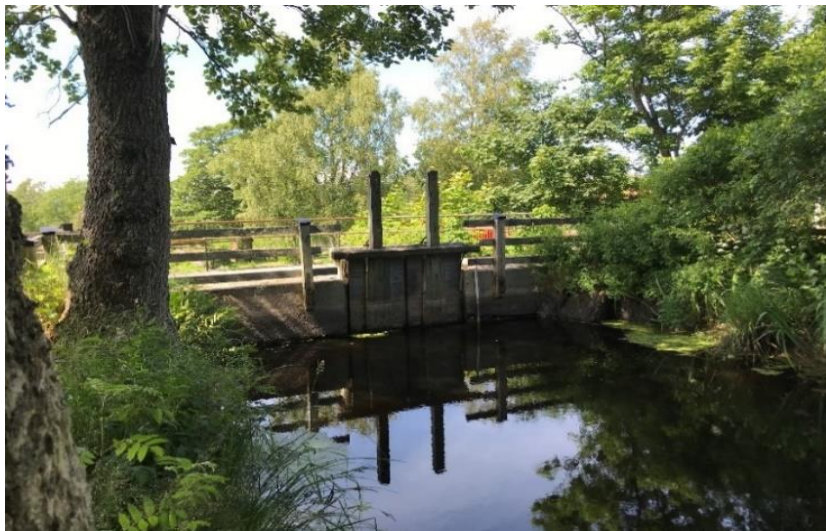
en dammlucka i trä. Förutom intagskanalen finns även en dammvall till nedre delen av Orrnäsån. Dammvallen är byggd i betong med en dammlucka i trä.

I betongen är årtalet 1948 inristat, vilket sannolikt är året då dammvallen restaurerades. Den nedre delen av Orrnäsån är idag vattenförande. Vid dammens västra del ligger ett antal mindre bostadshus.

Figur 13. Orrnäs damm och intagskanal till trätuben.

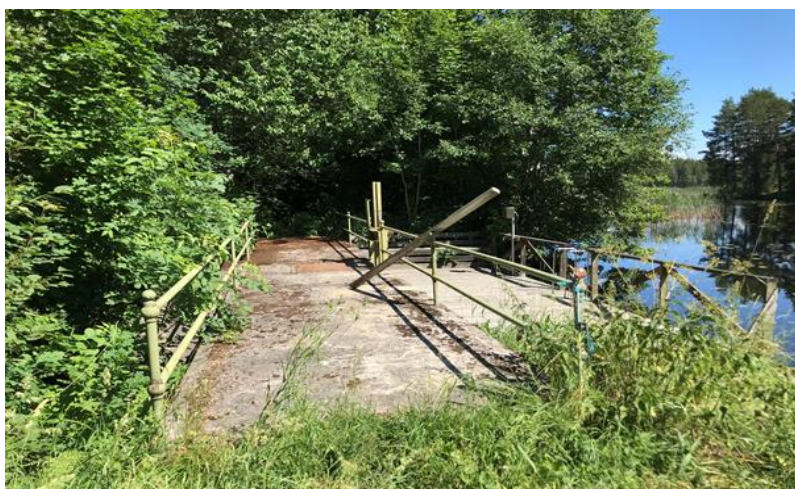
För att underlätta regleringen av Visjön byggdes i början av 1990-talet en ny damm i betong direkt uppströms den befintliga dammen. Idag har dammen modifierats med en större öppning och påverkar inte längre regleringen av sjön. Idag dämmer den äldre dammen Visjön samt en del av Orrnäsån, men är inte längre kopplad till någon nedströms vattenverksamhet.

Figur 14. Visjöns regleringsdamm.
