Länstyrelserna

Jönköping, Västra Götaland, Örebro och Östergötlands län

Tabergsåån - Delområdesbeskrivning

Tabergsåån – delområdesbeskrivning

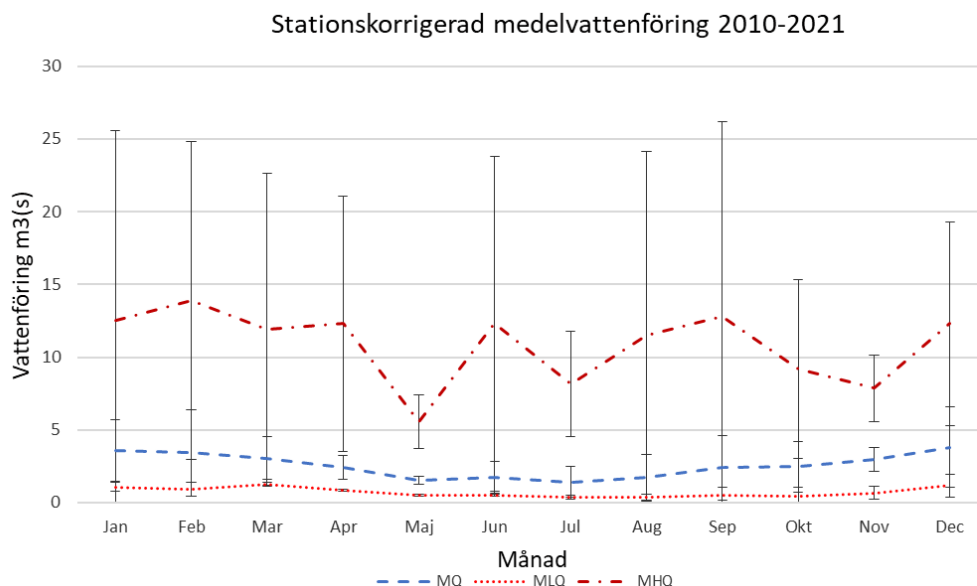
Figur 2. Stationskorrigerad vattenföring i Tabergsås baserat på modellerade dygnsvärden från SMHI:s vattenwebb mellan åren 2010–2021. I figuren framgår MLQ, MQ och MHQ (felstaplar anger P-varians).

I diagrammet nedan (Figur 2) framgår även den stationskorrigerade vattenföringen i Tabergsåns redovisad som MQ, MLQ samt MHQ. Notera att figur och beräkningar som gjorts gällande den stationskorrigerade medelvattenföringen är gjorda på modellerade månadsvärden mellan åren 2010–2021 och är baserade på den information som funnits tillgänglig vid beräkningstillfället. Mer information går att hitta på sidan 21 i den allmänna delen, under rubriken ”Vattendragens form och flöde”.

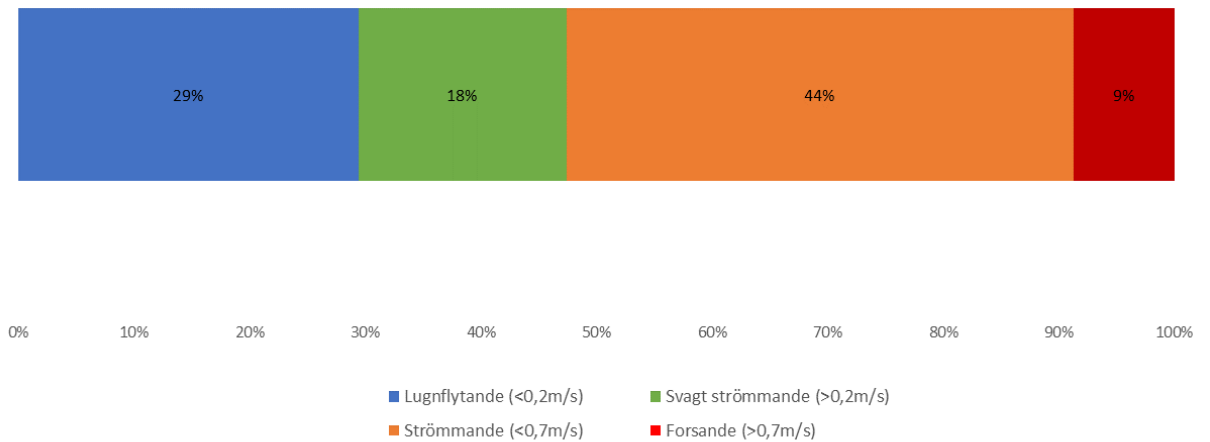
Figur 4. Strömförhållanden i Tabergsån baserat på genomförda biotopkarteringar.

Tabergsån domineras av strömmande- (8,5 kilometer) och lugnflytande vatten (5,7 kilometer) med inslag av både svagt strömmande (3,5 kilometer) och forsande (1,7 kilometer) partier¹⁰. De långa sträckorna av strömmande och svagt strömmande vatten skapar förutsättningar för biotoper viktiga för exempelvis strömlevande fiskar som öring. I jämförelse med andra Vätterbäckar är Tabergsån idag, baserat på genomförda karteringar, det vattendrag som har längst andel sträckor där strömmande vatten dominerar¹¹. Vidare finns som redan tidigare nämnt ett flertal biflöden till Tabergsån som även dessa har sträckor som utgörs av strömmande vatten. Det procentuella strömförhållandet utmed den karterade sträckan i Tabergsån framgår i Figur 4. I Figur 6, framgår bland annat strömhabitat i karta.

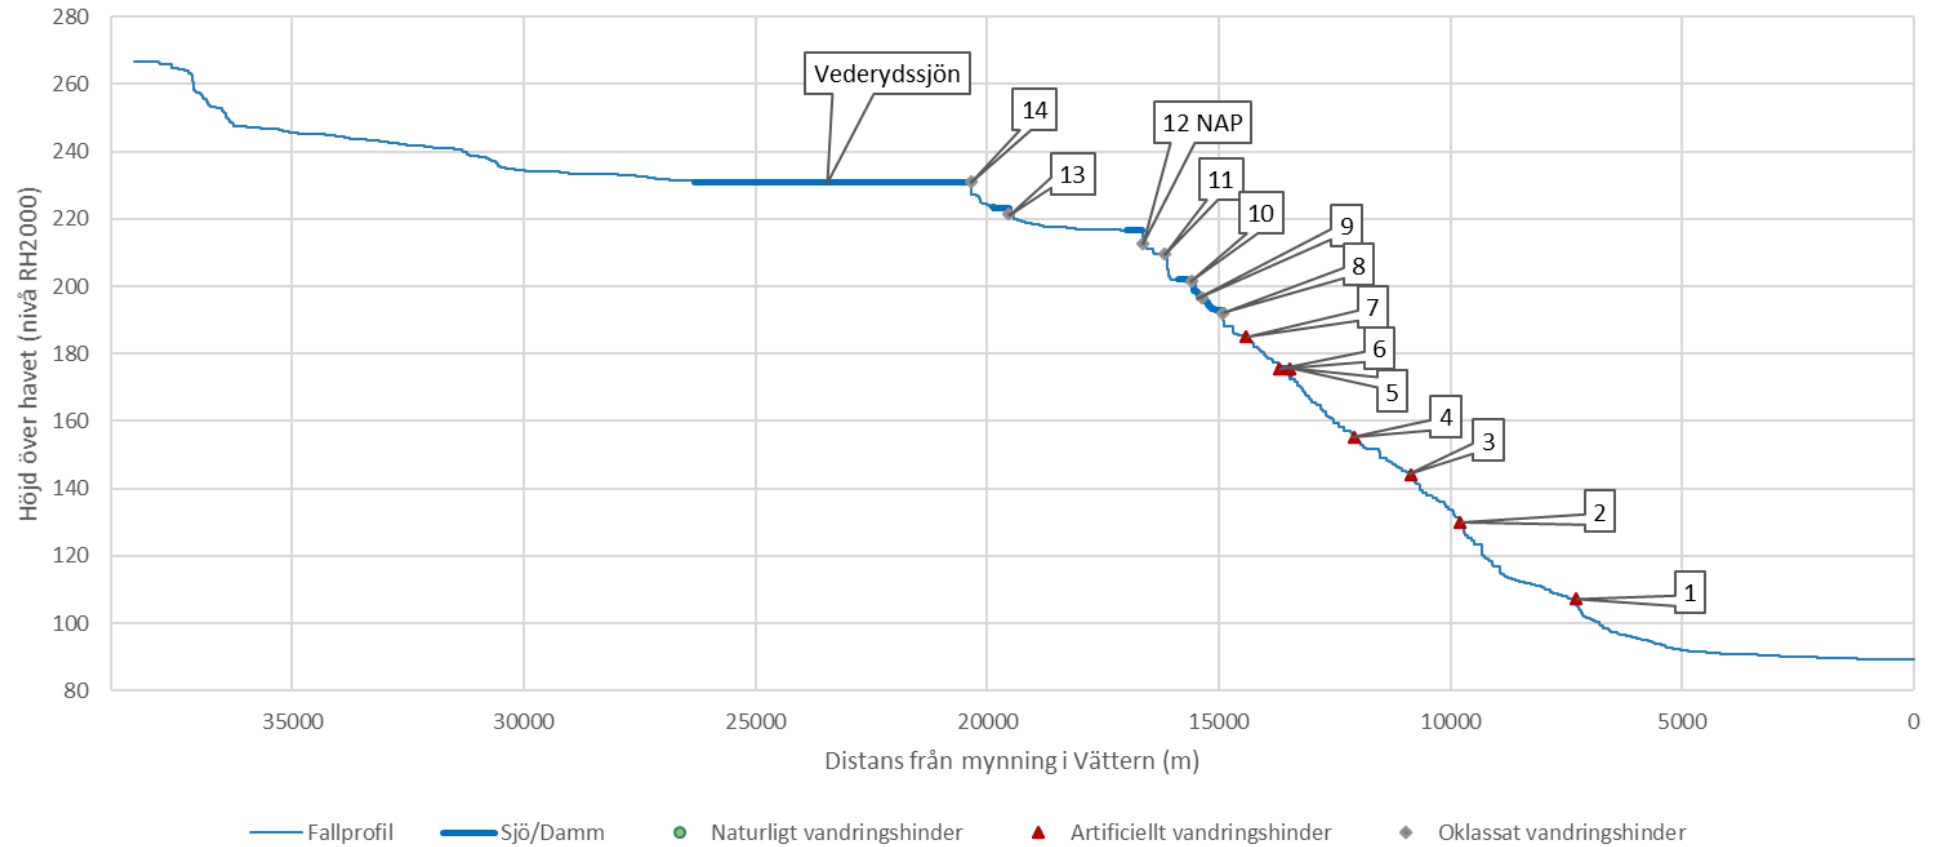
Fallprofil för Tabergsåån

Figur 5. Fallprofil i Tabergsåns huvudfåra från mynningen i Vättern (Munksjön) och cirka 38 kilometer uppströms. Upströms Vederydssjön övergår Tabergsåån i Vederydsån. I figuren framgår berörda NAP-objekt samt övriga inventerade vandringshinder utmed sträckan.

Tabergsån faller 141 meter utefter den karterade sträckan vilket innebär en tämligen hög genomsnittlig lutning på 0,7%¹². I Figur 5 nedan framgår en fallprofil för Tabergsån som bygger på huvudfårans sträckning från mynning och cirka 38 kilometer uppströms vilket även innefattar del av Vederydsån.

Fallprofilen ger en översiktlig bild över lutningar i olika delar av vattendraget. I figuren framgår även eventuella dammar/sjöar, berörda NAP-objekt samt övriga inventerade vandringshinder i ån. Observera att fler vandringshinder förekommer men att dessa då är belägna i de olika biflöden till huvudfåran.

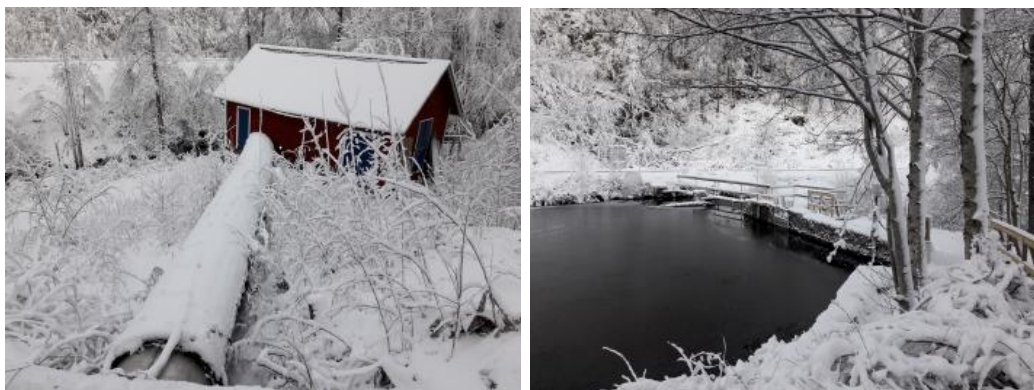
Huluhammar vattenkraftverk (ID: 12)

Figur 10. Intagstub och kraftverksbyggnad, Huluhammar vattenkraftverk. Figur 11. Dammen vid Huluhammar. Från vänster sett, Skibord, bottenlucka, utskovslucka, intagslucka till inloppskanal till kraftverk (intagsluckan belägen precis bakom träden närmast i bild). Foto: Länsstyrelsen i Jönköpings län 2019-01-10.

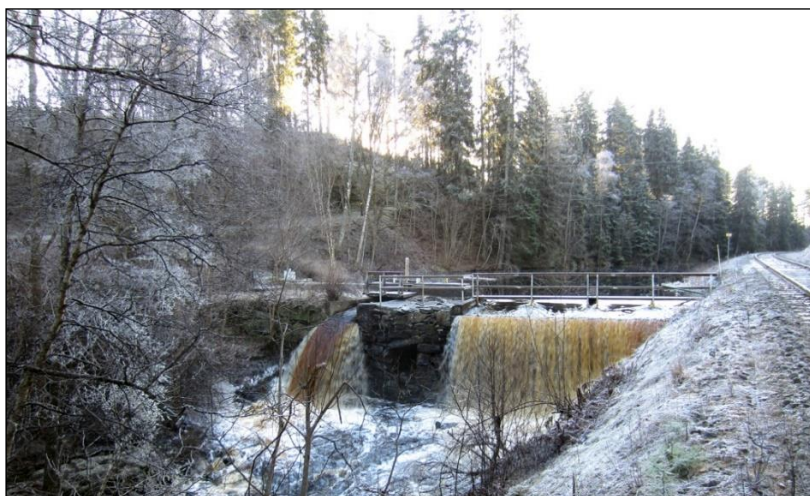
Figur 13. Höglöde vid Huluhammars kraftverksdam. Järnvägsspåren till Vaggeryds-banan synliga till höger i bild.

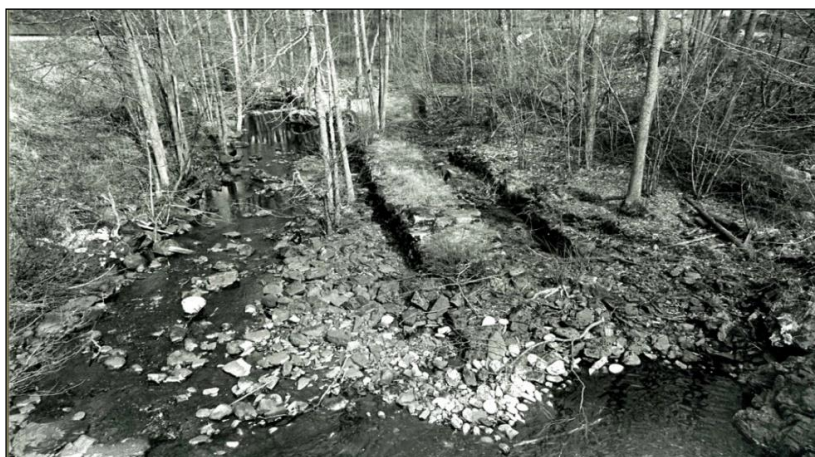
Figur 14. Huluhammars fornlämningsområde. (Foto vid lågvatten). Lämning efter knipp-hammare nedanför dammen.

Huluhammar. Månsarps knipp-hammare anlagd 1627. (Hammaren benämns även ”Mellan-hammaren”). Markerad på flera historiska kartor. Den äldsta utgörs av en avmätningsskarta över Kåperyd 1648. Enligt privilegier från år 1716 tillverkades spjäll, spadar, pottor, pannor och halster. Senare under 1700-talet arrenderades hammaren ut till faktorismeder för tillverkning av muskötpipor till vapenfaktoriet i Huskvarna samt till allmogens behov⁸⁴. Produktionen upphörde i slutet på 1800-talet. Dammen förser idag Huluhammar kraftstation med drivvatten genom en kanal och tilloppstub. I fornlämningsområdet ingår dammvall, samt lämningar efter hammaren, stenlagd vattenhjuls-kanal, slagg. (KMR: Fornlämning: L 1973:7369 (RAÄ Månsarp 114:1).

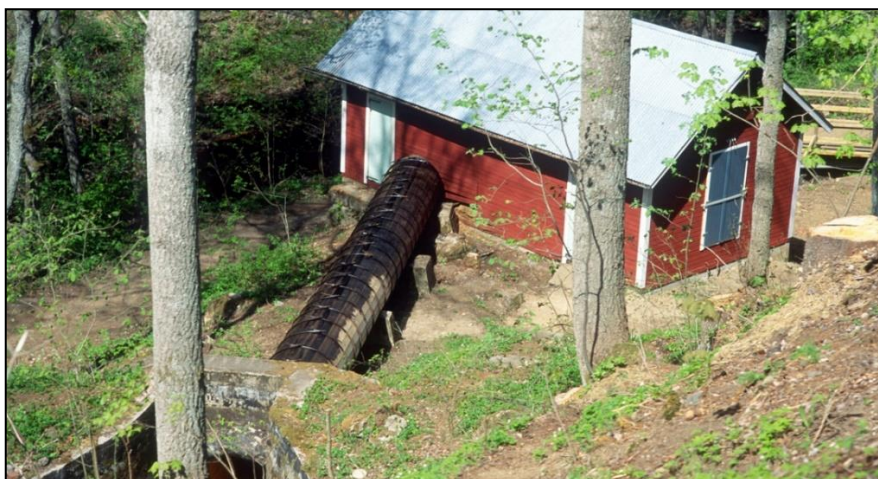
Figur 16. Huluhammar kraftstation med vattentub. Den sista bevarade kraftstationen i drift utmed Tabergsåån (2022).

Damm och område med lämningar efter knippammare. Dammvallen är senare ombyggd, förstärkt med betong. Från dammen leder en kanal och tilloppstubb av trä, drivvatten till Huluhammar kraftstation, uppförd 1923, avvecklad 1968 men åter satt i bruk 1994. Dammen är, tillsammans med kraftstationen och knippammarens lämningar, en kulturhistorisk miljö med mycket högt kulturhistoriskt värde. Huluhammars Bruk är en närliggande kulturhistoriskt värdefull industribyggnad som förstärker denna värdering. Dammvall samt lämningar efter knippammaren med slagg och stenlagd vattenhjulsränna, har skydd enligt kulturmiljölagen då det ingår i fornlämningsyta L 1973:7369 (RAÄ Månsarp 114:1).

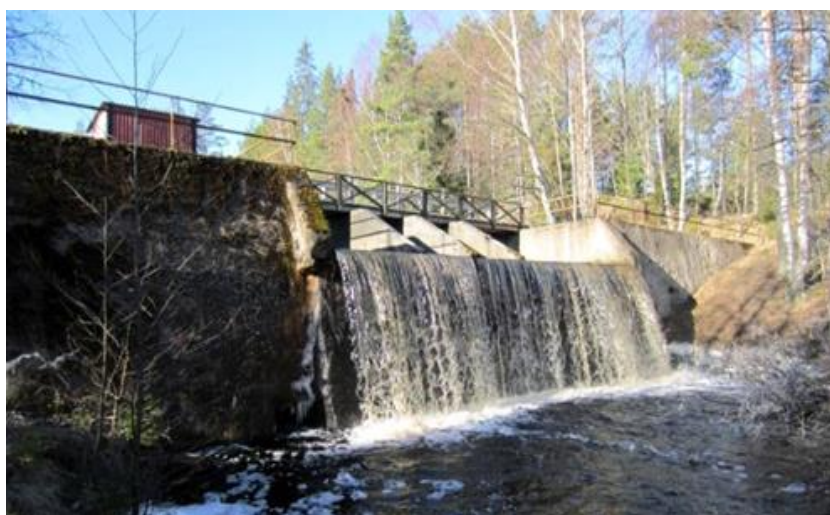
Figur 18. Månsarps södra masugnsdamm med dammfall.

Dammens fördämningmur renoverades 1994. Masugnsdammen utgör idag en regleringsdamm där damm-krönets längd är 25 meter och fallhöjden 4,5 meter. Dammen ingår i fornlämningsområde RAÄ-nummer Månsarp 112:1 - 6.

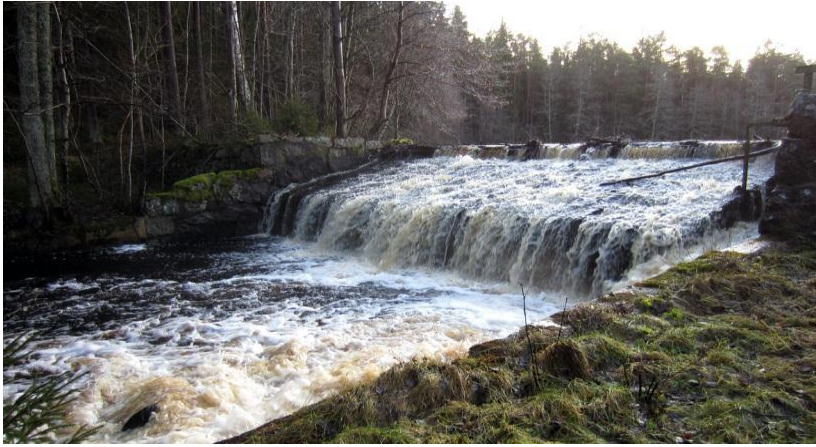
Renstorps kvarndamm (ID:13).

Figur 19. Renstorps kvarndamm med dammfall.

Även benämnd Månsarps kvarndamm. Kvarn, fördämning och damm finns med på laga skifteskarta år 1833. Kvarndammen höjdes med en meter år 1900. Den senaste dammvallen är uppförd 1919.⁹² Dammen är numera självreglerande utan fördämning. Damm-krönets längd är tio meter. Fallhöjd 2,5 meter. Dammfästen av natursten. Ytmässigt största kvarndammen som är bevarad längs Tabergsåån. Ingår i RAÄ-nummer Månsarp 248. Övrig kulturhistorisk lämning.
