Länstyrelserna

Röttleån – Delområdesbeskrivning

Röttleån – delområdesbeskrivning

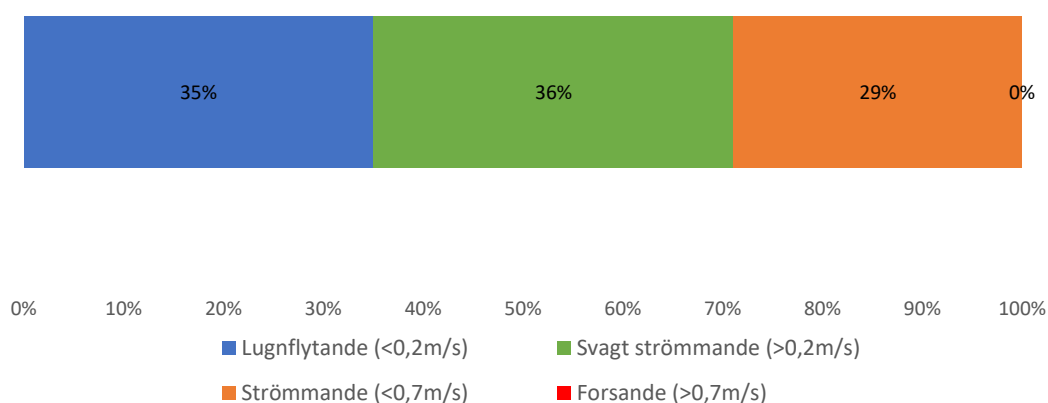
Figur 4. Strömförhållanden i Röttleån baserat på genomförda biotopkarteringar.

av svagt strömmande- och strömmande vatten skapar förutsättningar för biotoper viktiga för exempelvis strömlevande fiskar som öring. Det förekommer även stora lugnflytande partier främst i de övre och mellersta delarna. Andelen forsande vatten är mycket liten¹⁰. Det procentuella strömförhållandet utmed den karterade sträckan framgår i Figur 4. I Figur 6 framgår bland annat strömhabitat i karta.

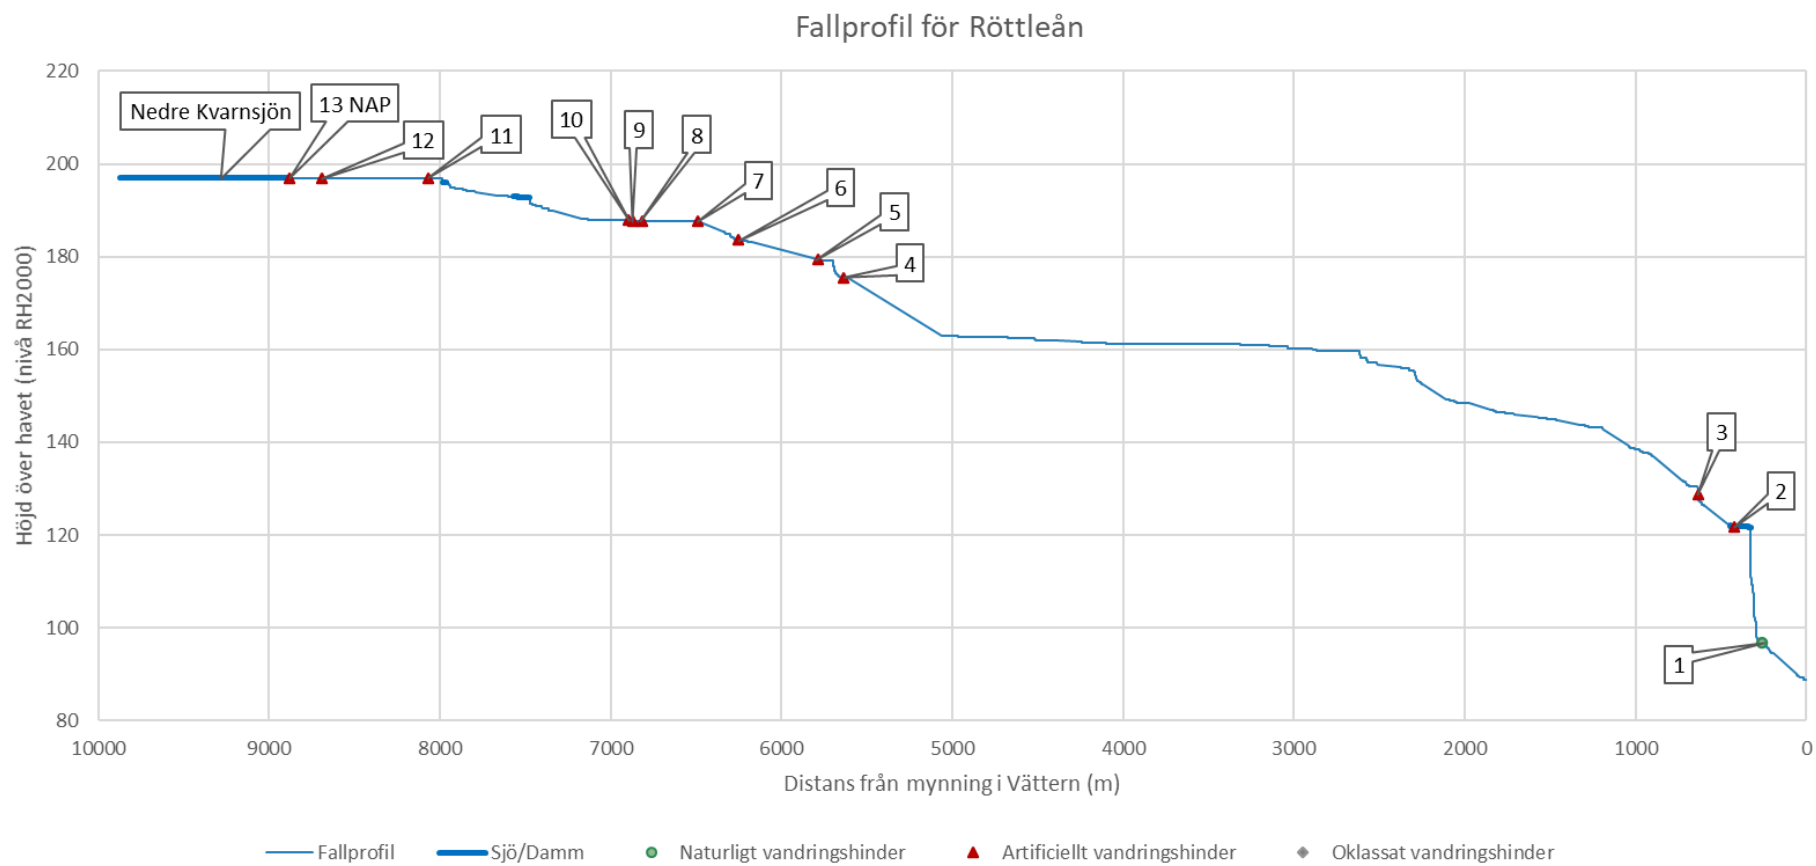
Figur 5. Fallprofil i Röttleån (huvudfåra) från mynningen i Vättern och cirka 10 kilometer uppströms. I figuren framgår berörda NAP-objekt på sträckan till och med Båget (Ång) ID:13 NAP samt övriga inventerade vandringshinder i ån. Ytterligare NAP-objekt återfinns uppströms nedre Kvarnsjön men redovisas inte i föreliggande fallprofil (se Figur 7, Tabell 2 för mer information).

I Figur 5 **Fel! Hittar inte referenskälla.** nedan framgår en fallprofil för Röttleån som bygger på huvudfårans sträckning från Vätterns mynning och cirka 10 kilometer uppströms vilket ger en översiktlig bild över lutningar i olika delar av vattendraget. I figuren framgår även eventuella dammar/sjöar, berörda NAP-objekt samt övriga inventerade vandringshinder i ån.

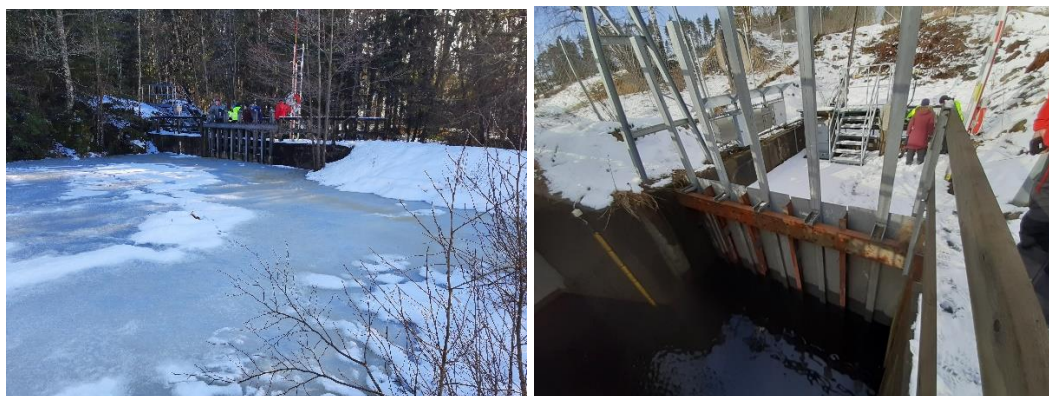
Figur 10. Bogets regleringsdamm sett från uppströmssidan. Figur 11. Bunnström sett uppströmssidan vid intaget till Jorstorpsdammen med planluckor (foto: Länsstyrelsen den 25 februari 2022).

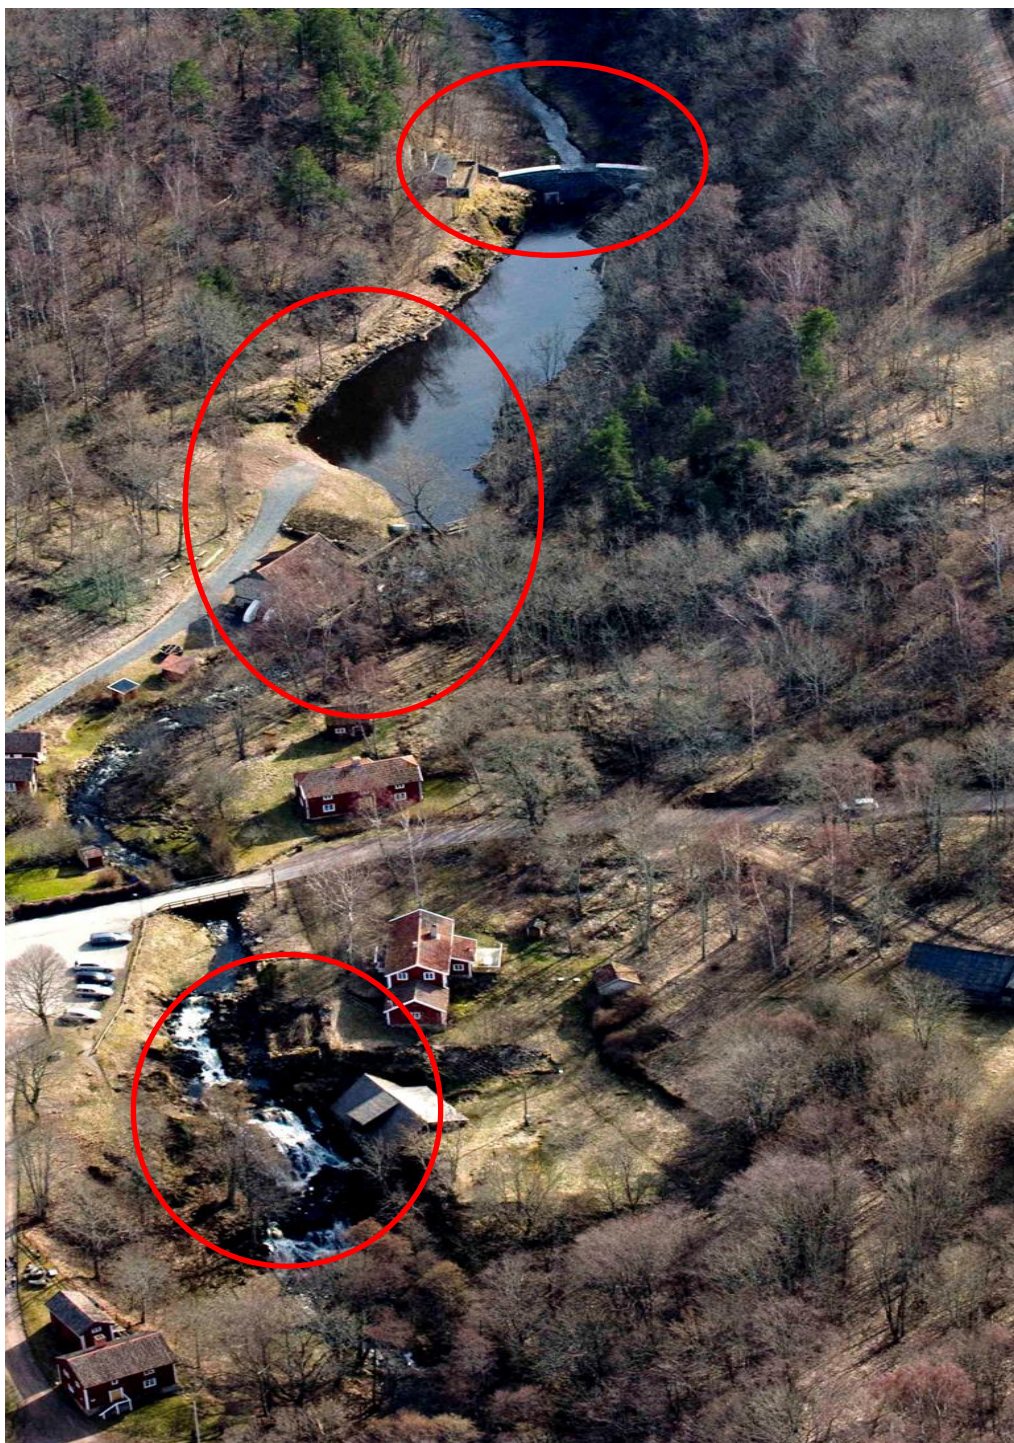
Figur 16. Röttle kvarnby. Röttle Övre hålldamm överst i bild (Röd ringmarkering).
Nedanför dammvallen ligger Röttle nedre kvarndamm med Rasmus kvarn.
Röttle-fallet synligt nedanför vägbron med Jerusalems kvarn till höger.
Övriga byggnader är före detta mjölnarbostäder (Flygfoto 2009).
