LÄNSSTYRELSEN
VÄSTRA GÖTALANDS LÄN

MIFO fas 2 undersökningar av 50 f.d. kemtvättsverksamheter i Västra Götalands län

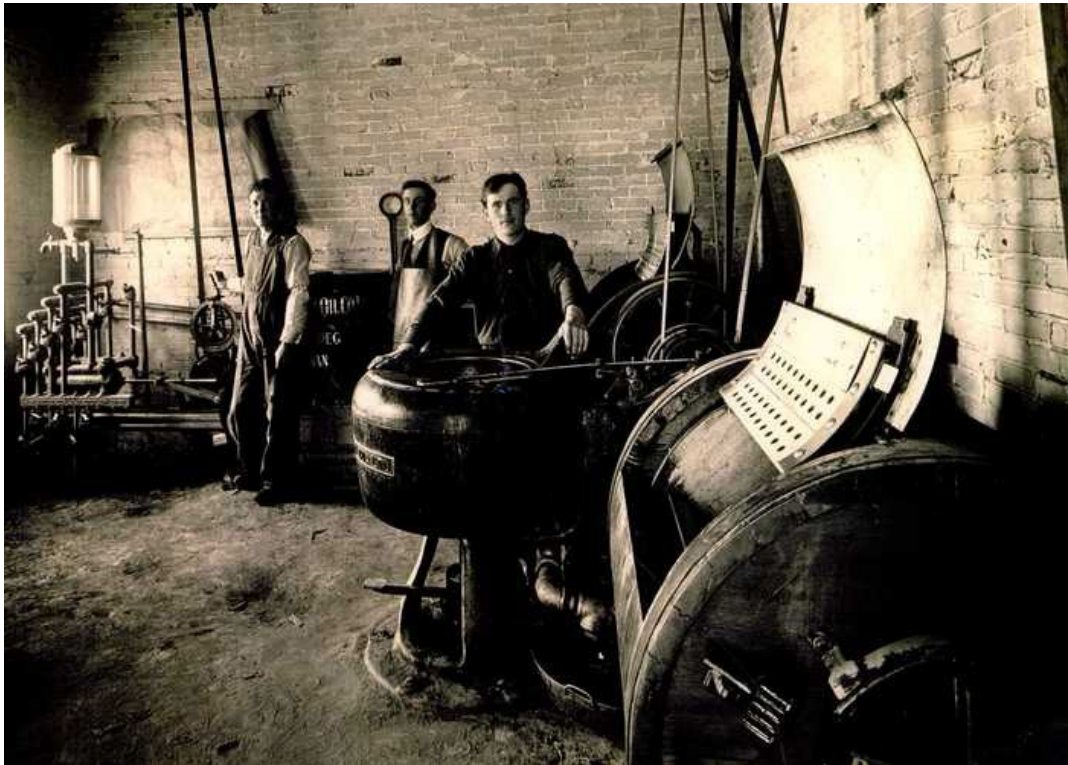
Framsida: Tidig kemtvättsanordning från 1913.
