# Länsstyrelsens fiskundersökningar i fyra vattendrag och tre sjöar 2017

Statusbedömning av miljötillståndet och sammanfattning  
av samtliga 94 elfisken i Örebro län 2017

Länsstyrelsen  
Örebro län

Publikationsnummer: 2017:46

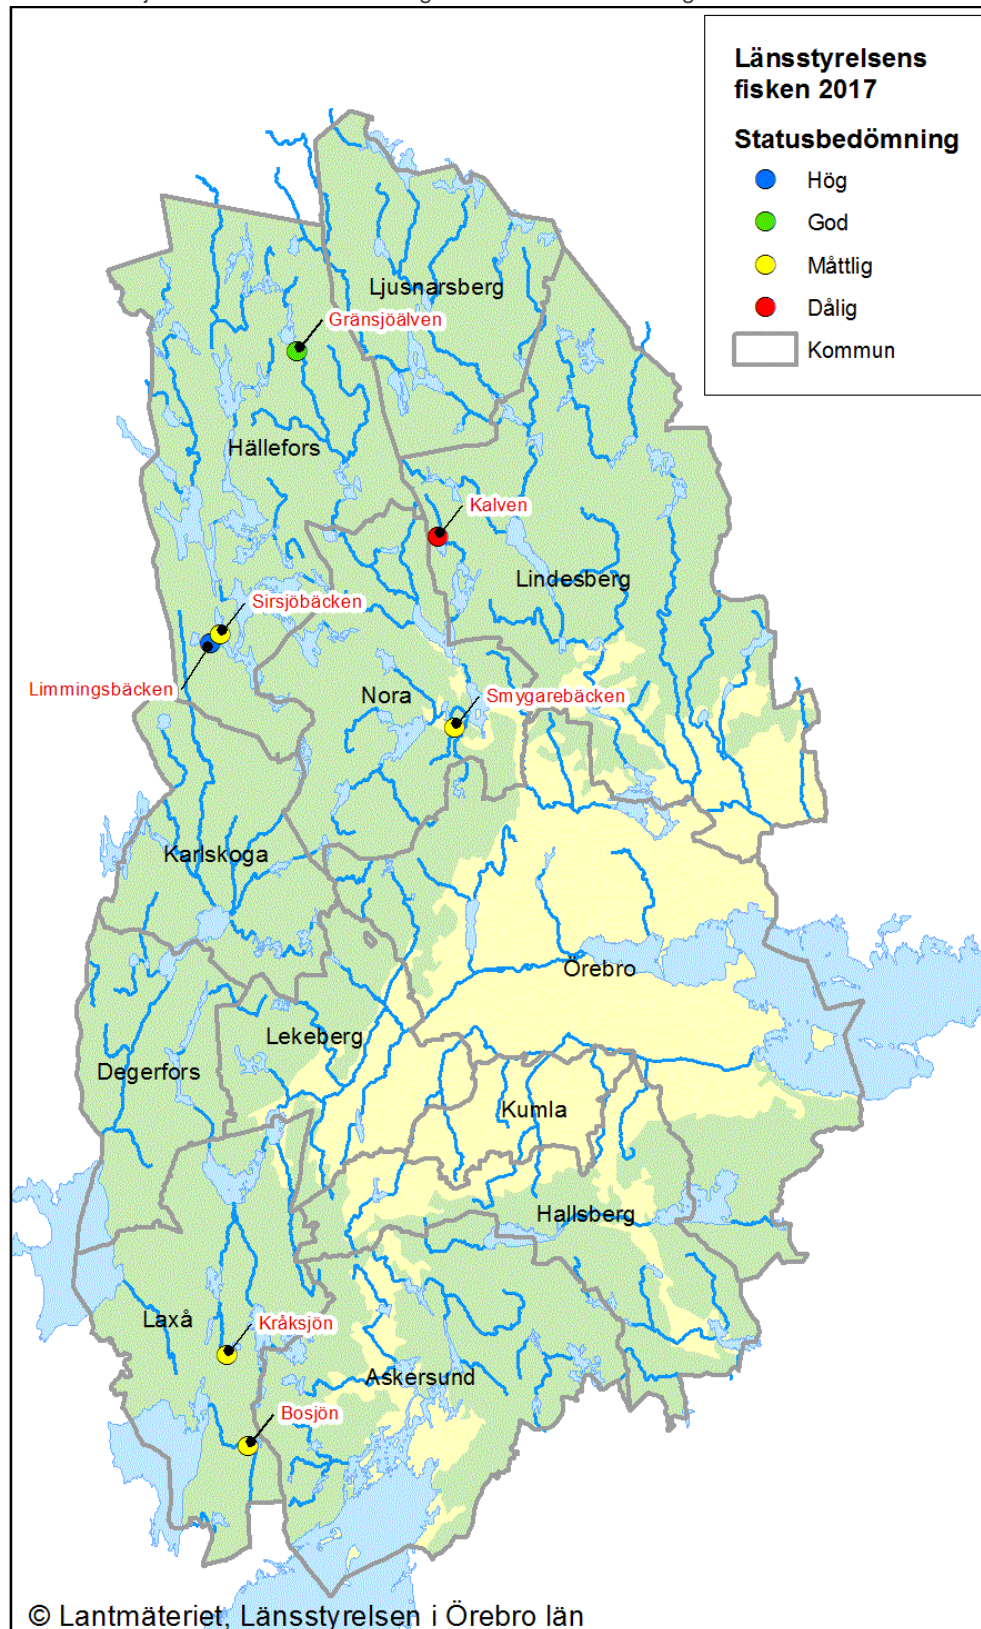
**Figur 1.** Fiskstatus. Ett av de fyra undersökta vattendragen bedöms som Hög status med hänsyn till fiskesamhället, en som God status och två som Måttlig status. Två av de tre undersökta sjöarna bedöms som Måttlig status och en som Dålig status.

Vattendragens och sjöarnas geografiska läge samt fiskstatusbedömning visas på karta, Figur 1.

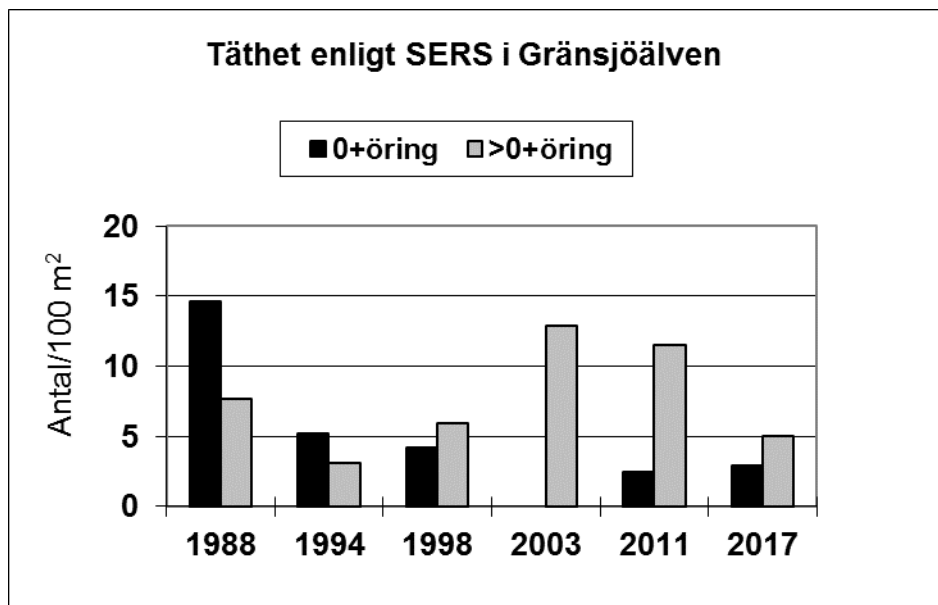
Vid elfisket fångades 18 öringar, vilket utgör en skattad besättningstäthet av 8 öringar per 100 m<sup>2</sup>. Dessutom fångades 1 gädda. Vattendragets status bedöms enligt VIX som God med hänsyn till fisksamhället.

Resultat från elfisket år 2017 jämfört med tidigare år (Svenskt ElfiskeRegiSter (SERS), 2018).

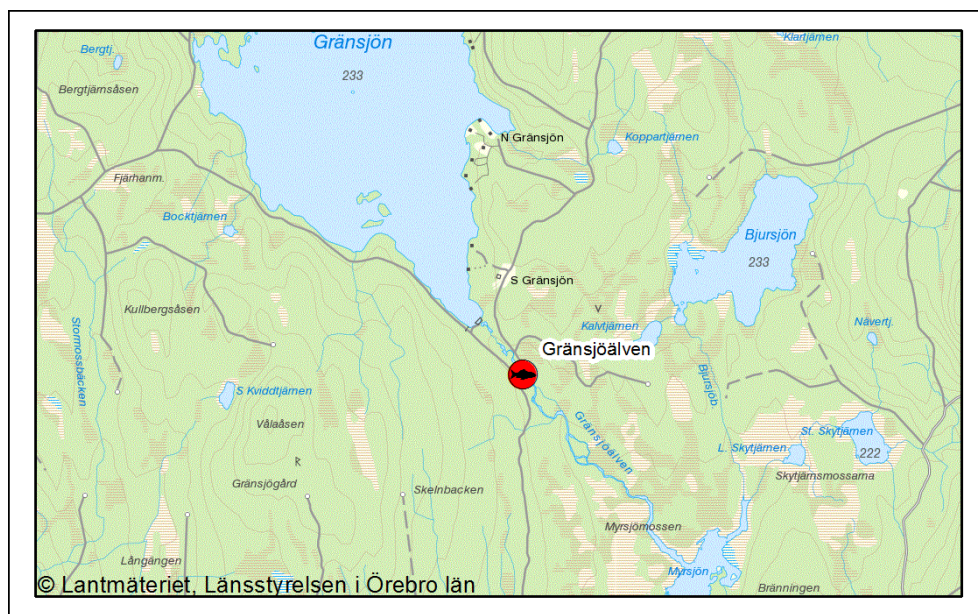
Från de tre vattenundersökningar som utförts i Gränsjöns utlopp respektive en i älven sedan våren 2016 t.o.m. elfisket 2017 så har pH-värdet varierat mellan 6,1-6,9 och alkaliniteten 0,07-0,15 mekv/l.

Älvens vatten kommer huvudsakligen från Gränsjön (Hällefors kommun) som ingår i länets kalkningsprogram sedan 1981.

Elfiskestationen i Gränsjöälven.

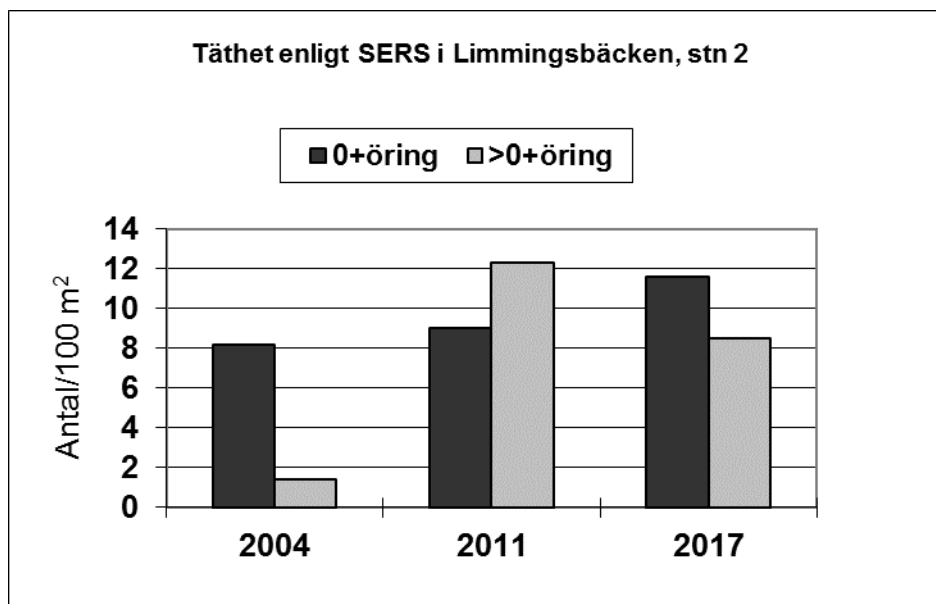
Vid elfisket fångades 41 öringar, vilket utgör en skattad besättningstäthet av 20 öringar per 100 m<sup>2</sup>. Vattendragets status bedöms enligt VIX som Hög med hänsyn till fisksamhället.

Resultat från elfisket år 2017 jämfört med tidigare år (Svenskt ElfiskeRegiSter (SERS), 2018).

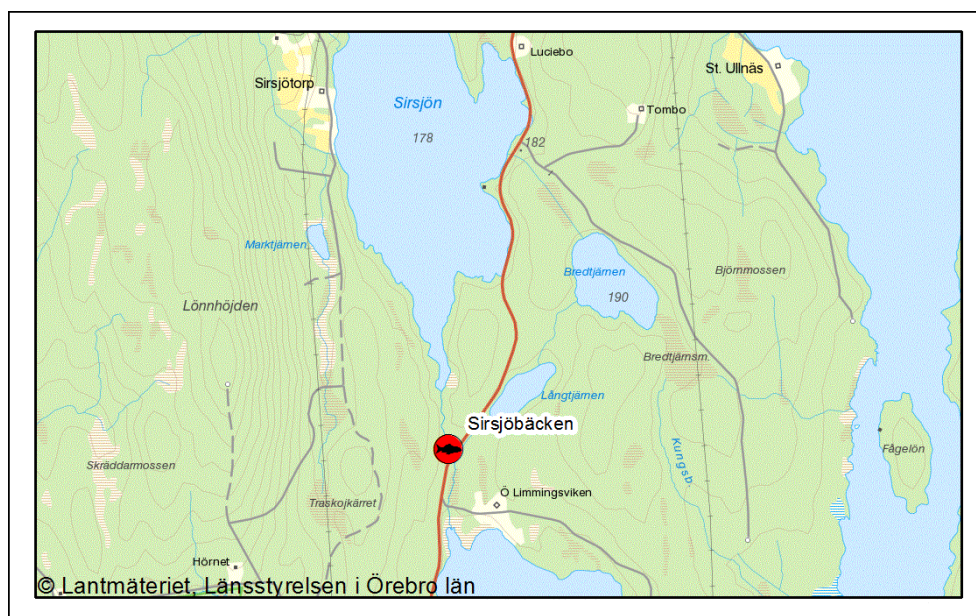
Från de fyra vattenundersökningar som utförts i Sirsjön respektive en i bäcken sedan våren 2016 t.o.m. elfisket 2017 så har pH-värdet varierat mellan 6,7-7,6 och alkaliniteten 0,33-0,41 mekv/l.

Bäckens vatten kommer huvudsakligen från Sirsjön och har sitt utflöde i Halvarsnoren.

Elfiskestationen i Sirsjöbäcken.
