Vattenväxter och fiskar i sjön Tysslingen

Resultat från basinventering 2005-2006

Publ. nr 2008:5

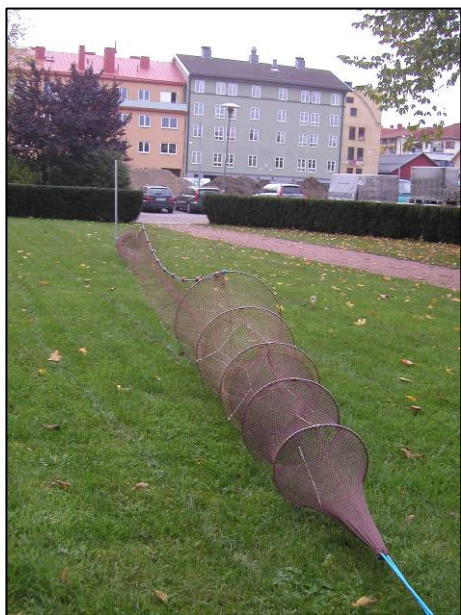
Bild 1. En parrysjsja består av två ryssjor som binds samman av en ledarm. Ledarmen, som är ca sex m lång, har som funktion att leda in fisken i ryssjorna.

Begäran om tillstånd för provfiske sändes ut till samtliga markägare runt sjön. För att få ett så representativt fiske som möjligt så fördelades ryssjorna jämnt över sjön i de områden där tillstånd beviljats (figur 1). Totalt 15 ryssjor placerades ut på eftermiddagen och vittjades morgonen därpå. Varje ryssja har en totallängd på 10,7 m och en högsta höjd på 0,75 m (bild 1). Maskstorleken är i ledarmen 18 mm och i strutarna 10 respektive 15 mm. Vattentemperaturen var vid provfisketillfället 18° C. Fisket genomfördes med hjälp av två båtar med två personer i varje båt. Varje ryssja förankrades med ett ankare i vardera änden vilket även hade som funktion att sträcka ut ryssjan så att den stod stadigt på botten. Vid varje ryssja fästes också en flytboj.

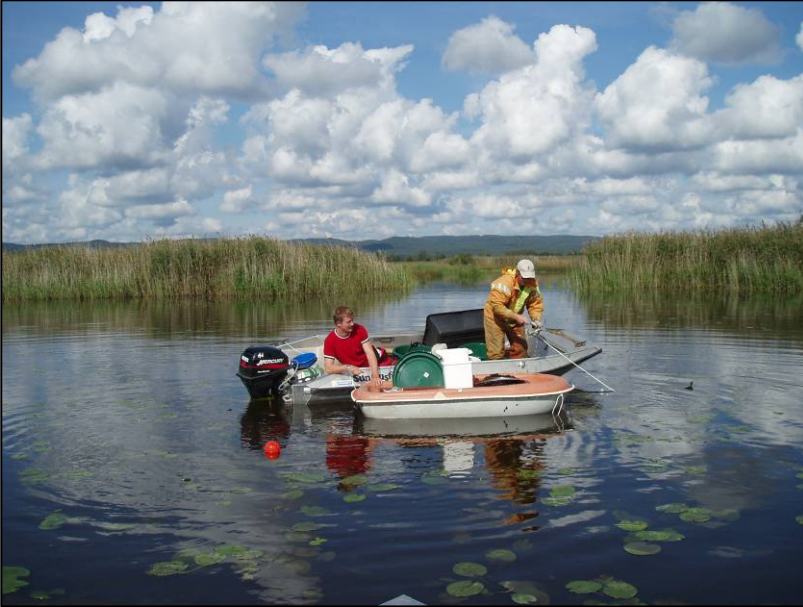
Bild 3. Vid vittjandet av ryssjorna medtogs en extrabåt där all skrymmande utrustning kunde förvaras.

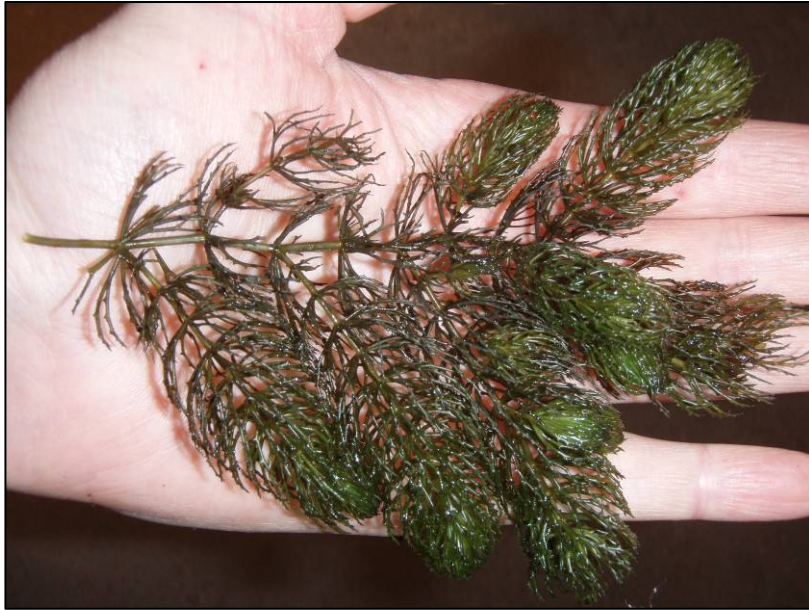
Bild 4. Hornsärva, *Ceratophyllum demersum*, var en av de arter som förekom rikligt i Tyssligen. Arten är lätt att förbise då den lever nedsänkt i vattnet men den är ganska vanlig i södra Sveriges slättbygder. Där växer den i näringsrika sjöar, dammar och åar.

Undervattensvegetationen domineras av hornsärv som bildar mycket täta bestånd, framförallt i den nordvästra delen av sjön (figur 1, lokal 2, bild 4). I stora områden dominerar hornsärven totalt och övriga växter saknas. Där hornsärven bildar luckor eller saknas hittades, i den sydöstra delen (figur 1, lokal 1) bestånd av krusnate och ålnate. På lokal 2 förekom trubbnate, vattenpest och vattenblink relativt rikligt. Även bestånd av kransalgen glans- eller mattslinke förekom men hittades endast i sterila exemplar och kunde därför inte bestämmas till art. Lemniderna hittas främst i skyddade områden och dyblad förekom rikligt på båda lokalerna tillsammans med andmat och korsandmat. För en fullständig artlista över de växter som hittades se tabell 1. Ingen utförlig beskrivning av respektive växtarts täckningsgrad gjordes. Däremot noterades att täckningsgraden av växter inte understeg 50 % vid någon provkrattning.

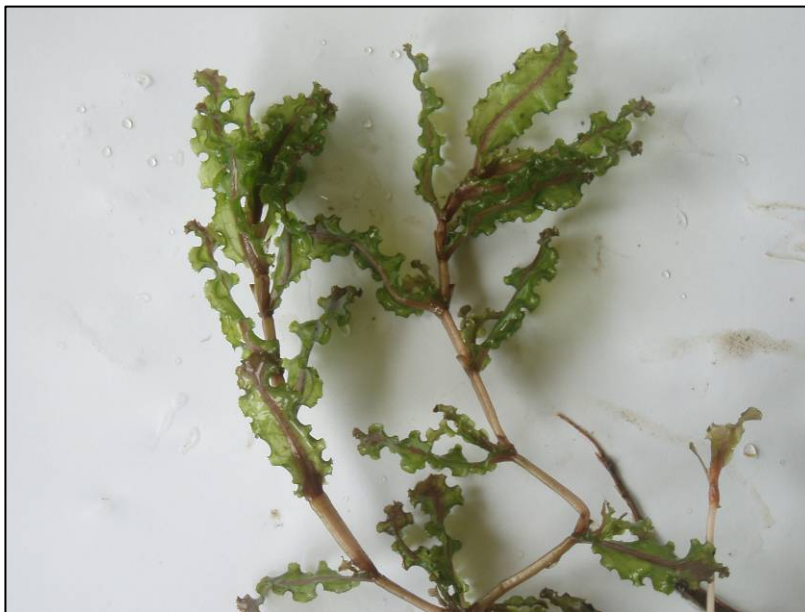
Bild 5. Krusnate, *Potamogeton crispus*, förekom fläckvis ganska rikligt på lokal 1. Arten är främst knuten till näringsrika sjöar och åar och är ganska sällsynt.

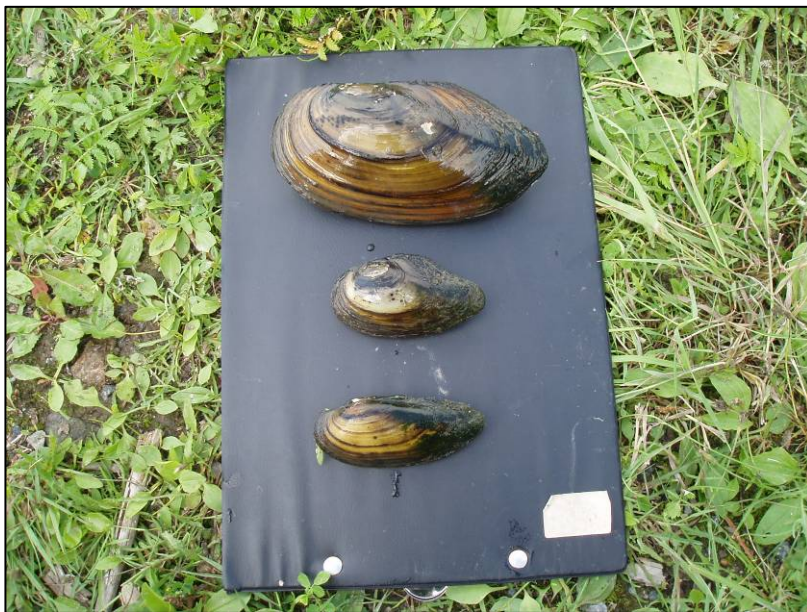
Bild 6. Tre olika arter stormusslor följde med upp när ryssjorna vittjades. Sett uppfifrån: större dammussla, allmän dammussla och äkta målarmussla.

Förutom fisk fångades en signalkräfta. Dessutom följde tre olika arter av stormusslor med upp när ryssjorna vittjades (tabell 2, bild 6). Signalkräftan fångades i norra änden vid Frösvidalsåns mynning, för övrigt den enda provpunkten där det var hårbotten.

Intressant var att ett flertal stormusslor följde med när ryssjorna vittjades. Av totalt ca 10 musslor var tre olika arter representerade. Både vid vattenväxtinventeringen och provfisket uppfattades sjön som rik på musslor, varför en stormusselinventering av Tysslingen bör genomföras för att få en uppfattning om artsammansättning och populationsstorlekar.
