Bottenfauna i Västmanlands län 2014

Bedömning av ekologisk status, försurning och naturvärde

Rapport 2014:24

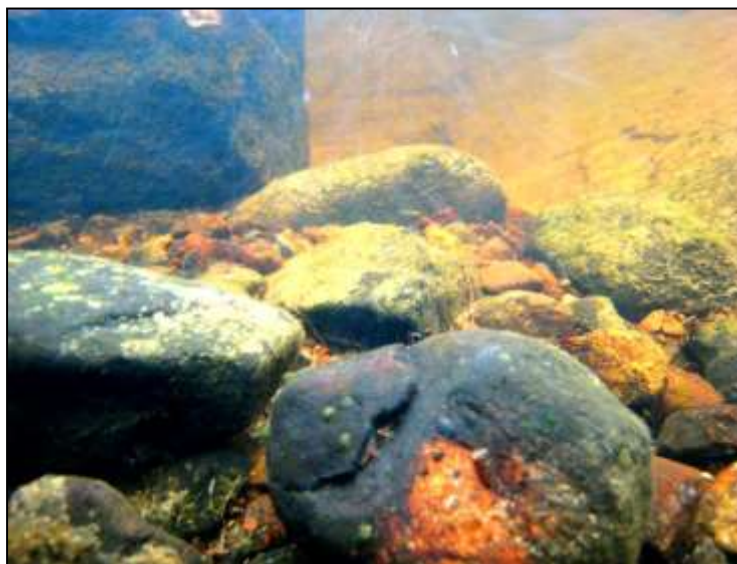
Håltjärnsbäcken VS 364. Olika fraktioner av stenar skapar fina mellanrum för bottenfauna med många olika mikrobiotoper. De ger skydd mot predatorer men också mot hårt vattentryck. De nätbyggande nattsländelarverna kräver fast material att fästa sina nät i.

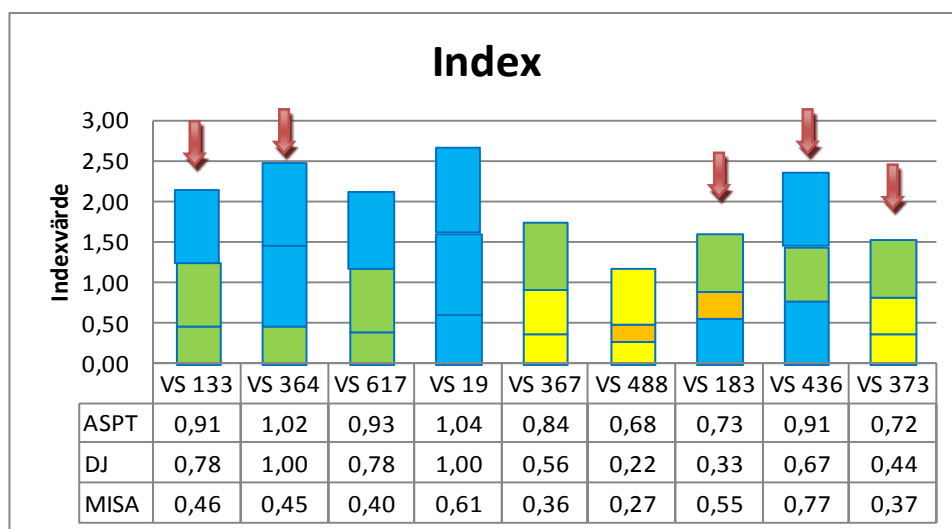
Figur 3. Index med färgklassade staplar enligt Naturvårdsverket. Röda pilar indikerar kalkade vattendrag.

Enligt Naturvårdsverkets bedömningsgrunder visar ASPT, DJ och MISA *hög* status för VS 19 Hedströmmen. *Hög* status för ASPT (miljöpåverkan) i sammanlagt fem lokaler, *hög* status för DJ (förorening) i två lokaler och slutligen MISA (försurning) *nära neutralt* för tre lokaler (figur 3). Sämsta värden totalt har VS 488 Råmyrbäcken med *måttlig* status för ASPT, *otillfredsställande* status för DJ och *måttlig* status för MISA. Även VS 183 Trehörningsbäcken har *otillfredsställande* för DJ-index. De mindre skogsbäckarna är naturligt surare än de nedströms liggande större åarna som ofta har högre pH ju längre ner de kommer i systemet. Vanligtvis minskar barrskogsdominansen och lövskogsmaterialet bidrar till högre pH.

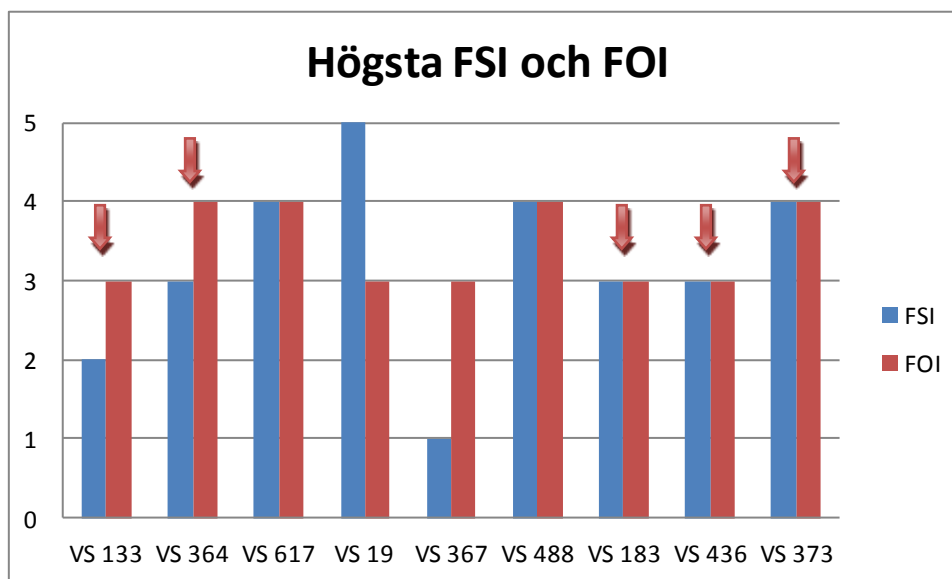
Figur 4. Högsta FSI och FOI för respektive lokal. Röda pilar indikerar kalkade vattendrag.

Enligt FSI, som indikerar förekomst av försurningskänsliga arter, stämmer MISA överens med FSI för VS 19 Hedströmmen, då en *mycket försurningskänslig* art påträffades i provtagningsmaterialet. I övriga lokaler är överensstämmelsen sämre där MISA visar *måttligt surt* (grön stapel), som i VS 133 Forsån och VS 364 Håltjärnsbäcken, visar FSI endast förekomst av *mycket tåliga* respektive *normalt tåliga* arter (figur 4). *Nära neutralt* som i VS 183 Trehörningsbäcken och VS 436 Skäftbäcken har endast *normalt tåliga* arter. Det omvända gäller för VS 488 Råmyrbäcken och VS 373 Storljusbäcken där MISA visar *surt* medan FSI visar förekomst av *försurningskänsliga* arter. Även miljöpåverkan och föroreningsindex, ASPT och DJ, ser annorlunda ut än vad de föroreningskänsliga arter som förekommer. Detta ses tydligt i dels VS 19 Hedströmmen, som ASPT och DJ visar *hög* status medan endast *föroreningskänsliga* arter förekommer i provmaterialet, och dels för VS 488 Råmyrbäcken och VS 373 Storljusbäcken där *föroreningskänsliga* arter påträffas. Detta visar att Naturvårdsverkets bedömningsgrunder inte stämmer överens med förekomsten av försurnings- och föroreningskänsliga arter, samt därmed även av den egna bedömningen. Detta påverkar även den slutliga ekologiska statusen, dels enligt Naturvårdsverkets bedömningsgrunder och dels den egna bedömningen, som därför

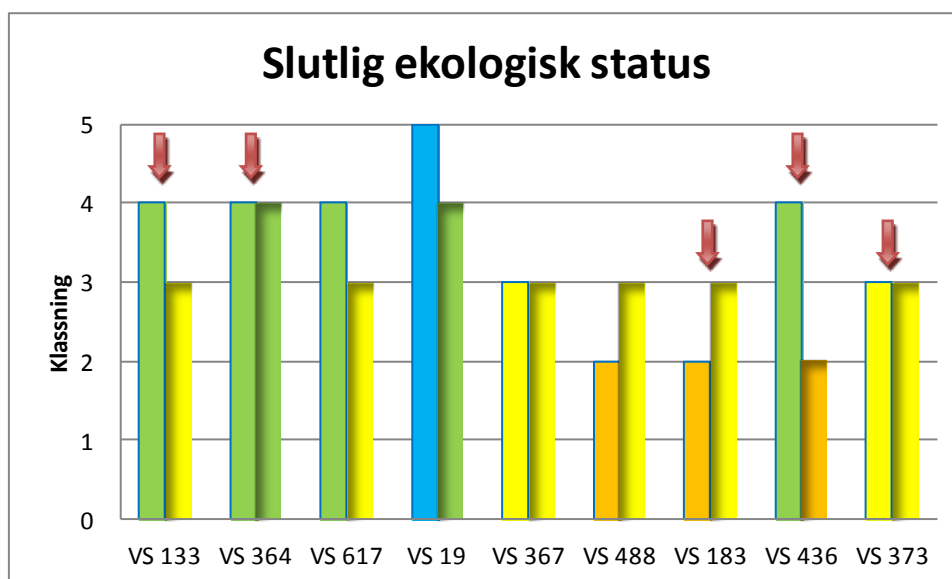
Figur 5. Slutlig ekologisk status enligt Naturvårdsverkets bedömningsgrunder (hela staplar till vänster) samt egen bedömning (skuggade staplar till höger). Röda pilar indikerar kalkade vattendrag.

skiljer sig åt (figur 5). Vid några lokaler ger bedömningsgrunderna högre status än den egna bedömningen, medan vid andra är den egna bedömningen högre än bedömningsgrundernas, se nedan för tydligare beskrivning i respektive resultat för varje enskild lokal.

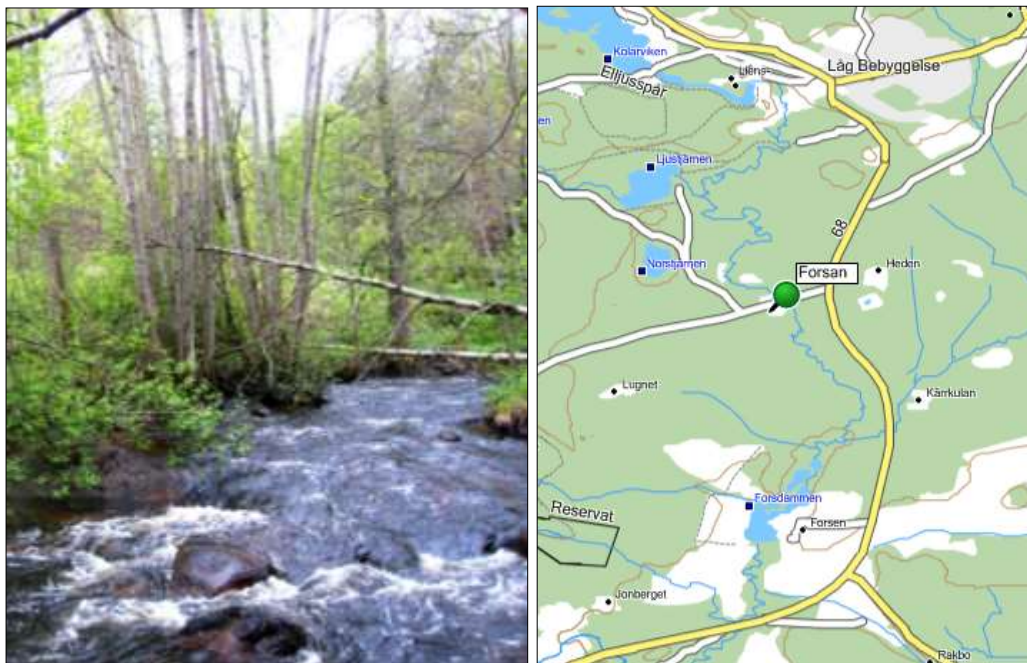
Forsån VS 133

Strömmande, fin å. Vid provtagningens början fanns en vägtrumma, så kallad öppen trumma, som inte verkar utgöra vandringshinder. Lokalens slut avgränsades av en bäverdamm. I dämnet med mycket fällda träd hade även många stående träd dött. Provtagningslokalens bredd varierade mellan 3 och 5 meter och hela vattendraget var ca 6 m, medeldjupet var 0,35 m medan maxdjupet var 0,9 m. Vattnet var klart och ofärgat, pH var 6,69 vid provtagningsstillfället medan konduktiviteten var 4,1 mS/m. Botten bestod av mellangrus, fingrus och block, men även inslag av sten i alla storlekar, påväxtalger förekom på stenarna (figur 7). Det organiska materialet utgjordes av fin- och grovdetritus samt av grov död ved.

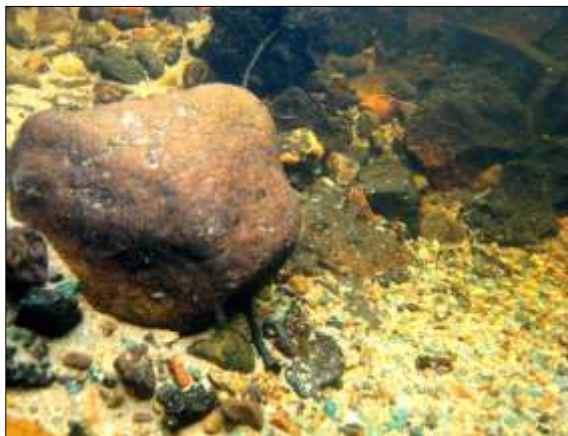
Figur 7. Undervattensbild som visar varierad och fast bottenstruktur i Forsån.

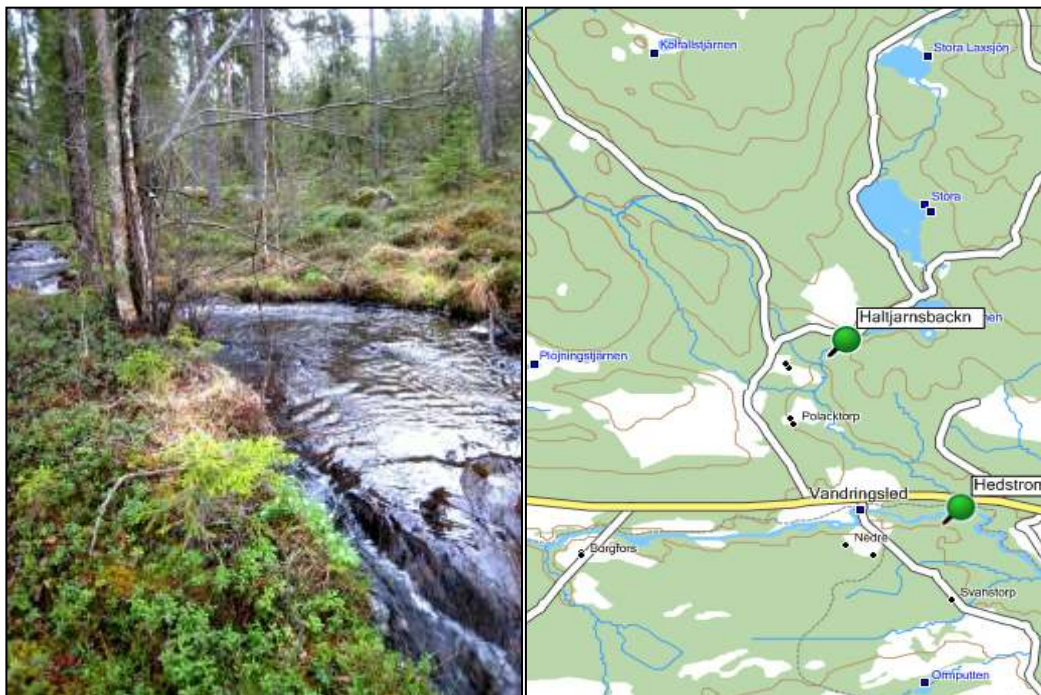
Bäcken rinner ned från Lilla Håltjärnen i en naturlig sträckning, fallhöjden är tydlig. Lokalens bredd var ca 2,5 m och maxdjupet ca 0,5 m. Vid provtagningstillfället var pH 6,98 medan konduktiviteten var 4,7 mS/m. Vattnet var klart och ofärgat. En fin bäck med fast och omväxlande bottenstruktur med fraktioner från fingrus till stora block (figur 9). Vattenvegetationen bestod av *Fontinalis* sp. och påväxtalger. Det organiska materialet utgjordes av grovdetritus samt fin och enstaka grov död ved. Närmiljön bestod av barrskog med inslag av lövträd men också artificiell mark i form av väg utmed sträckan. Strandmiljön dominerades av gran och björk samt av lingonris. Beskuggningen och krontäckningen var god med över 50 % (lokalbeskrivning Bilaga 2).

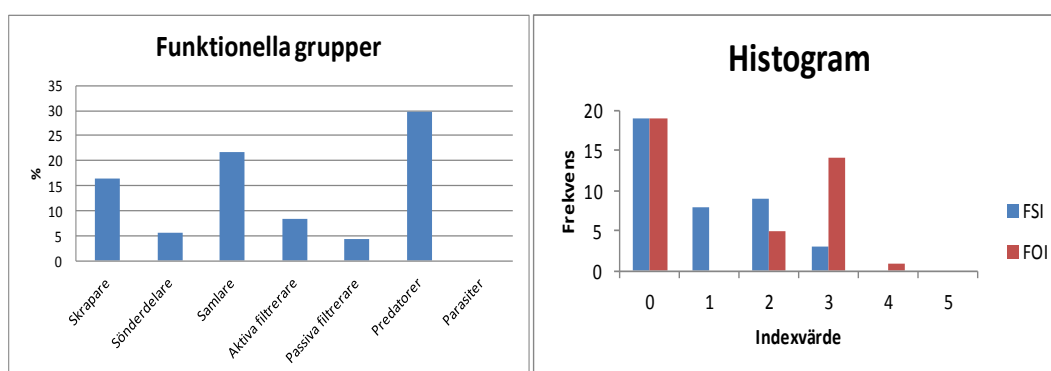
Figur 8. Fördelning av funktionella grupper samt förekomst av FSI och FOI.

Antalet taxa var näst högst av de undersökta lokalerna och höll det högsta antalet individer (tabell 5). Det största antalet individer utgjordes av bäcksländelarven *Amphinemura borealis* samt av fjädermyggorna Tanytarsini och småharkranken Empididae. Även aktiva filtrerare i form av ärtmusslan *Pisidium* sp. fanns i större antal. Bottenfaunan domineras av predatorer vilket tyder på lite obalans, dels av trollsländorna *Cordulegaster boltoni*, *Onychogomphus forcipatus* samt av nattsländelarven *Oecetis testacea*, svidknotten Ceratopoginidae och småharkrankar *Dicranota* sp. och Empididae. Samlarna består av småharkrankar och fåborstmaskar (figur 8 och artlista Bilaga 3).

Både ASPT och DJ visar *hög* status medan MISA visar *god* status (tabell 5), detta stämmer relativt väl överens med den egna bedömningen att bäcksländelarven *Siphonoperla burmeisteri* är en *föroreningskänslig* art. I övrigt finns ett antal *normalt föroreningskänsliga* arter medan antalet *normalt försurningståliga* är lägre, med bäckbaggen *Oulimnius tuberculatus* och nattsländelarverna *Mystacides azurea* och *Oecetis testacea*. Dock saknas de *mycket föroreningskänsliga* arterna för att *hög* status ska gälla (figur 8).

Avsaknad av försurningskänsliga arter indikerar att kalkningen i området behöver fortsätta.

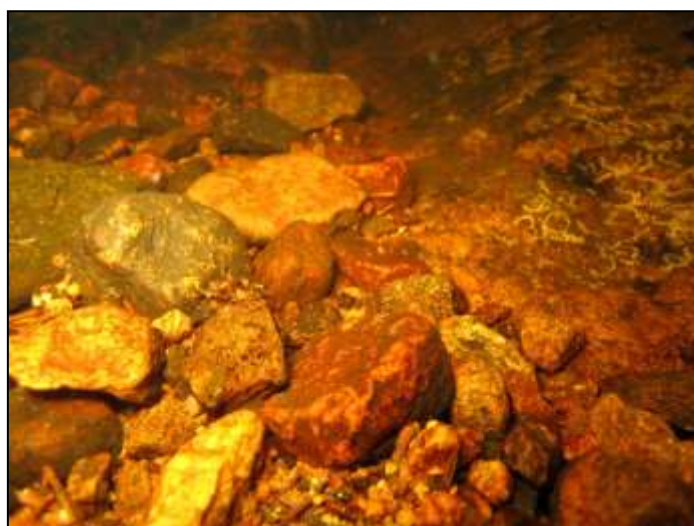
Figur 9. Undervattensbild av Håltjärnsbäckens varierade och fasta bottenstruktur.

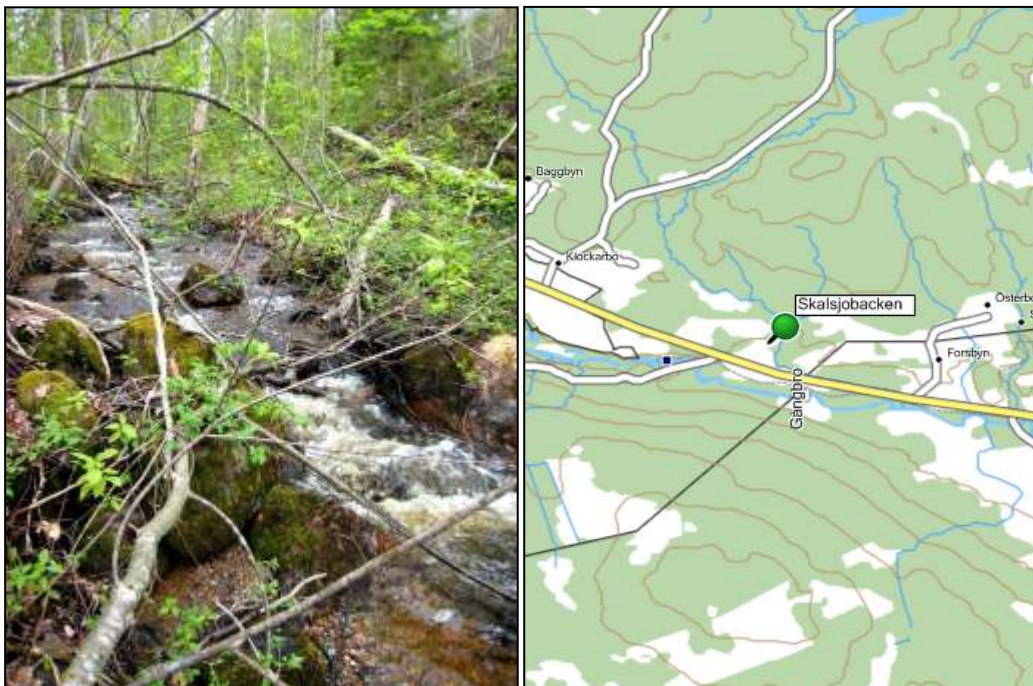
Lokalen avslutas vid vägtrumman, som numer utgörs av en halvtrumma (figur 10). Mycket grus från trumbytet verkar ha förts med strömmen över hela lokalen (figur 12). Vattnet var klart och ofärgat och grumlades endast på några få ställen i lokalen och klarnade snabbt. pH var 5,72 vid provtillfället och konduktiviteten var 2,4 mS/m. Vattendragsbredden var mellan 1,5 och 3 m och maxdjupet var 0,4 m. Bottensubstratet utgjordes av grovgrus, mellan- och grovsten med mossor och påväxtalger. Det organiska materialet bestod av grovdetritus samt fin och grov död ved (figur 13). Lövskog omgärdade den djupt nedskurna bäcken där hägg, örter och ormbunkar växte närmast stranden. Beskuggningen var mellan 5 och 50 % (lokalbeskrivning Bilaga 2).

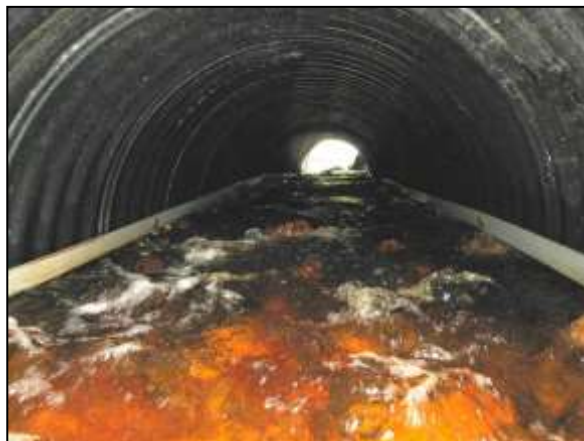
Figur 10. Halvtrumman som avslutar provtagningslokalen.

Bottenfaunan har eventuellt påverkats tillfälligt av trumbytet. Effekterna av vägarbetet förväntas avta framöver.

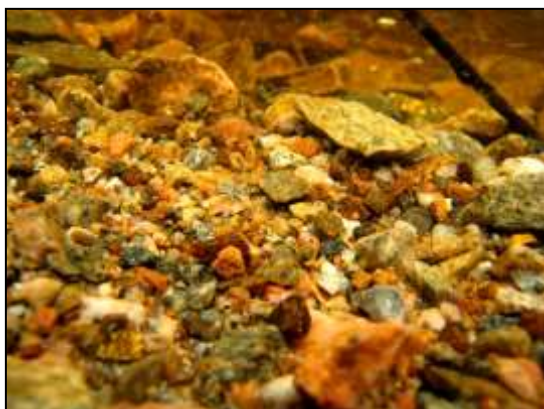
Figur 12. Undervattensbild av Skälsjöbäcken med dess botten som dominerades av grovgrus.

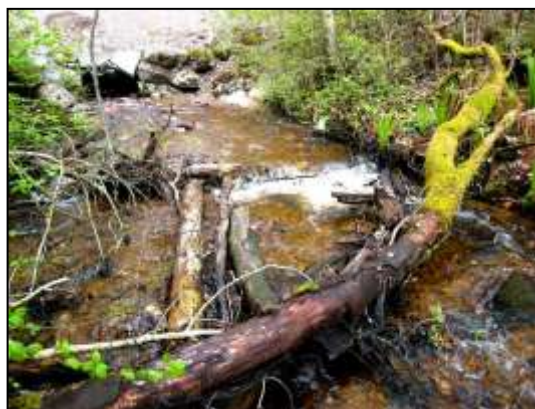
Figur 13. Död ved i vattendragen gynnar bottenfauna och fisk.

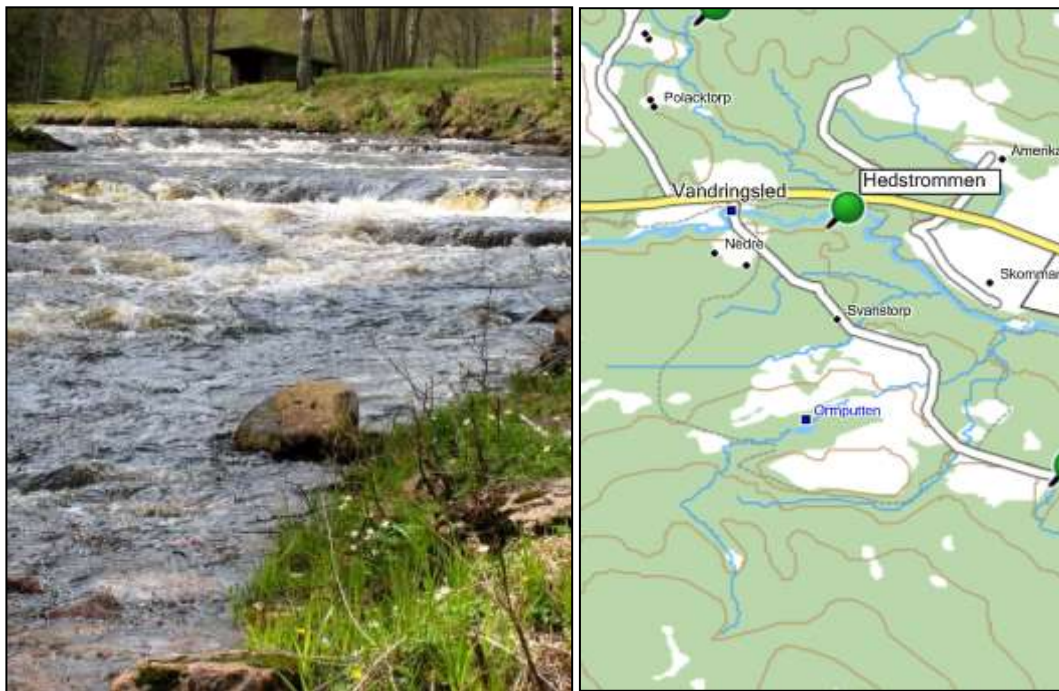
Lokalen börjar vid tilloppet vid bron och sträcker sig ca 3 m ut i strömmen. Bottenstrukturen var grov med mellansten, grovsten och block, inget finsediment eller finare material fanns på provtagningssträckan, på stenarna växte mossor och mycket påväxtalger (figur 15). Varken fin- eller grovdetrus fanns men fin död ved och sparsamt med grov död ved. Maxdjupet var 0,65 m. Närområdet utgjordes av äng och lövskog medan strandområdet innehöll gräs, björk och även lite blåbärsris på sina ställen. Beskuggningen var nästan obefintlig, mindre än 5 %. Vattnet var klart och ofärgat. Vid provtagningsstillfället var pH 5,82 och konduktiviteten 2,5mS/m (lokalbeskrivning Bilaga 2).

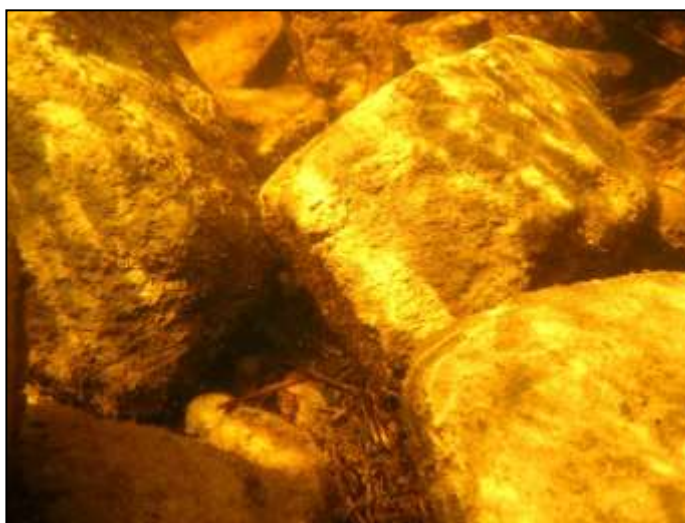
Figur 15. Undervattensbild på Hedströmmens större stenar som skapar utrymme för skydd och fäste för nät för nätbyggande nattsländelarver. Påväxtalger som täcker stenarna syns också tydligt på bilden.

Beskuggningen är närmast obefintlig och för att minska solinstrålningen kan träd planteras utmed stranden.

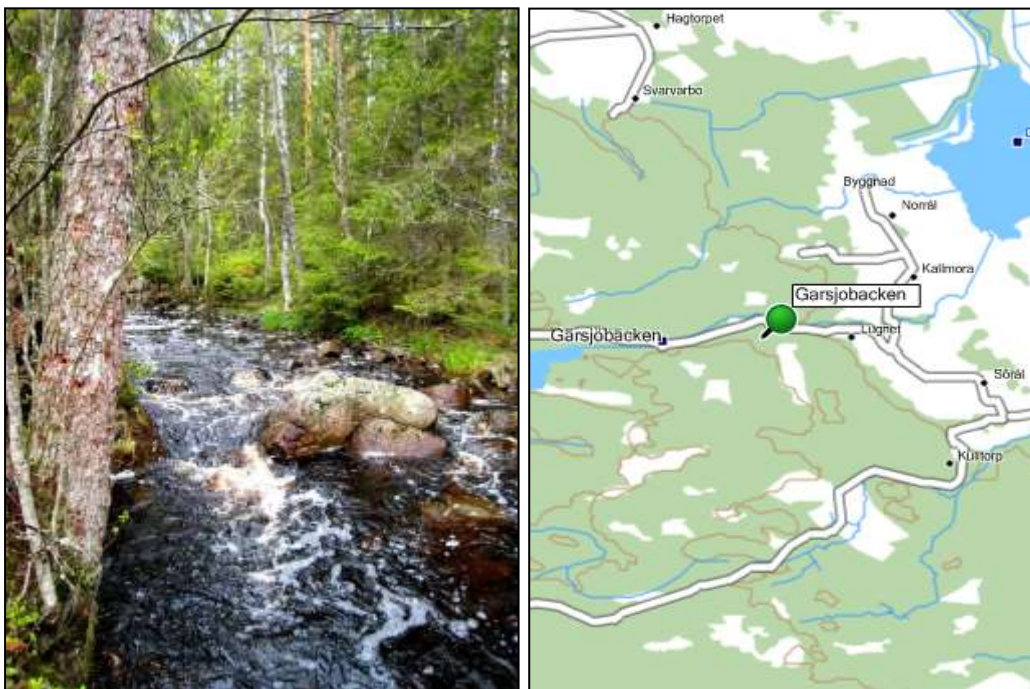
Bäcken utgjordes av både forsande och lungflytande partier och såg ut att ha en naturlig sträckning. Nedre delen var forsande med blockig och stenig botten med få sand- och gruspartier, medan övre delen var lugnare med gruspartier mellan storstenarna. Här fanns även vissa lugna partier med mjukbotten. Vattnet var klart men starkt färgat. Vattnet var lite surare än tidigare lokaler och pH låg på 5,08. Vattendragets bredd var 3 m och maxdjupet var 0,75 samt medeldjupet var 0,25. Totalt dominerades bottenstrukturen av grovgrus, mellansten och block men även övriga fraktioner såsom finsediment, fin- och mellangrus, mellansten samt häll ingick inom provtagningssträckan (figur 17). Både mossor och påväxtalger förekom på stenar. Det organiska materialet bestod till största delen av fin död ved men även grov död ved förekom sparsamt. Omgivningen dominerades av barrskog med inslag av lövskog. I strandmiljön fanns björk, gran, lingon samt blåbär. Beskuggningen och krontäckningen var god och översteg 50 % (lokalbeskrivning Bilaga 2).

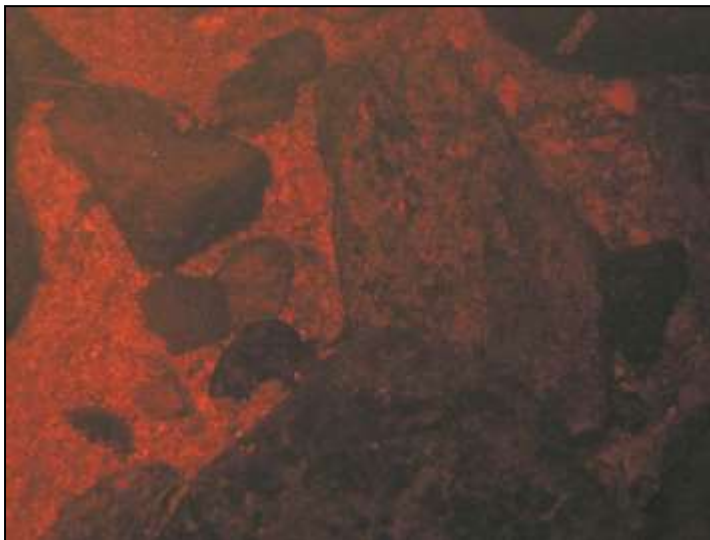
Figur 17. Undervattensbild av Gärsjöbäcken med dess varierande bottenstruktur.

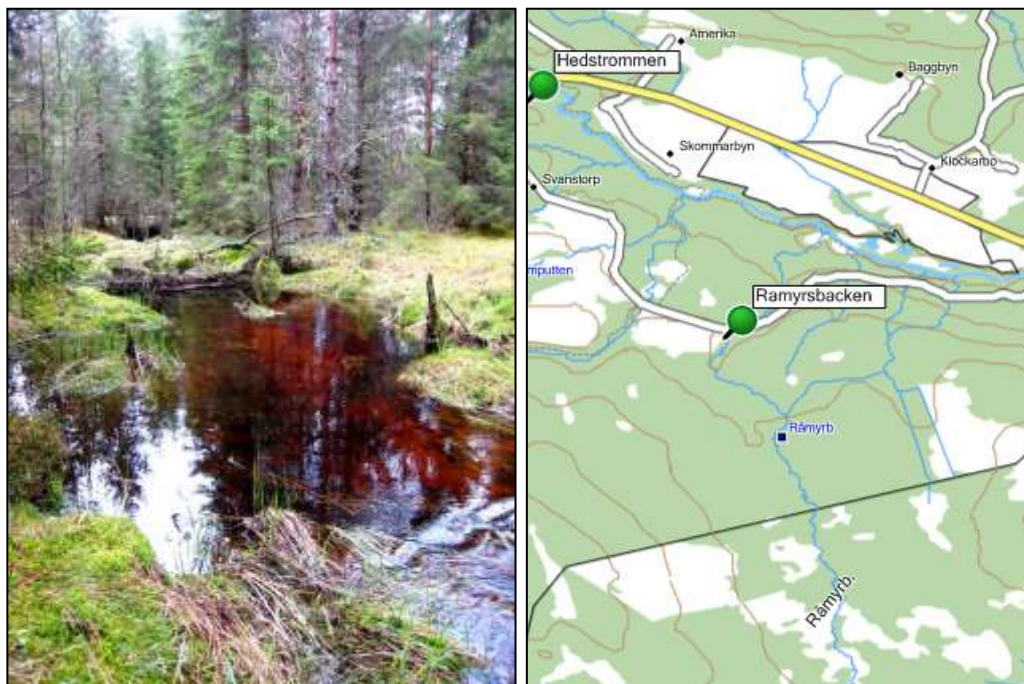
Naturlig bäcksträckning i skogslandskap. Lokalen slutade 20 m nedströms vägtrumman. Vattnet var klart men färgat. Vattendragsbredden varierade mellan 0,7 till 3 m. Bottenstrukturen dominerades av finsediment, på sina ställen över 0,4 m överlagrad med lite grus (figur 19). Här fanns också fin- och mellangrus men sparsamt med påväxtalger. Fin- och grovdetritus samt rikligt med fin död ved utgjorde det organiska materialet, samt även grov död ved. Det fanns både djuphålur och grundare partier. Området dominerades helt av barrskog med enstaka alar i strandregionen. Bottenskiktet bestod av lingon, blåbär och örter. Av årets undersökta lokaler var pH lägst här med 4,52 och konduktiviteten var 2,3 mS/m. Maxdjupet var 0,85 m och medeldjupet var 0,40 m. Både krontäckning och beskuggningen var god, även här över 50 % (lokalbeskrivning Bilaga 2).

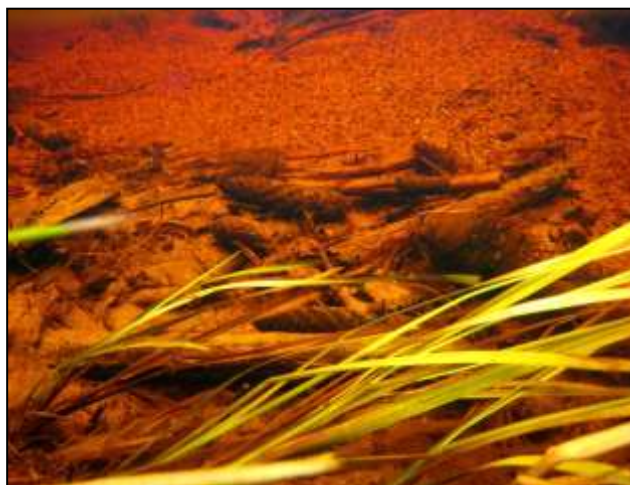
Figur 19. Undervattensbild på Råmyrbäckens mjukbotten som gynnar vattenvegetation.

Bottenfaunan skulle gynnas av mer lövträdsinslag inom strandregionen, vilket skulle höja pH lokalt då lövskogsförna har högre pH, samt skapa bättre förutsättningar för bottenlevande djur.

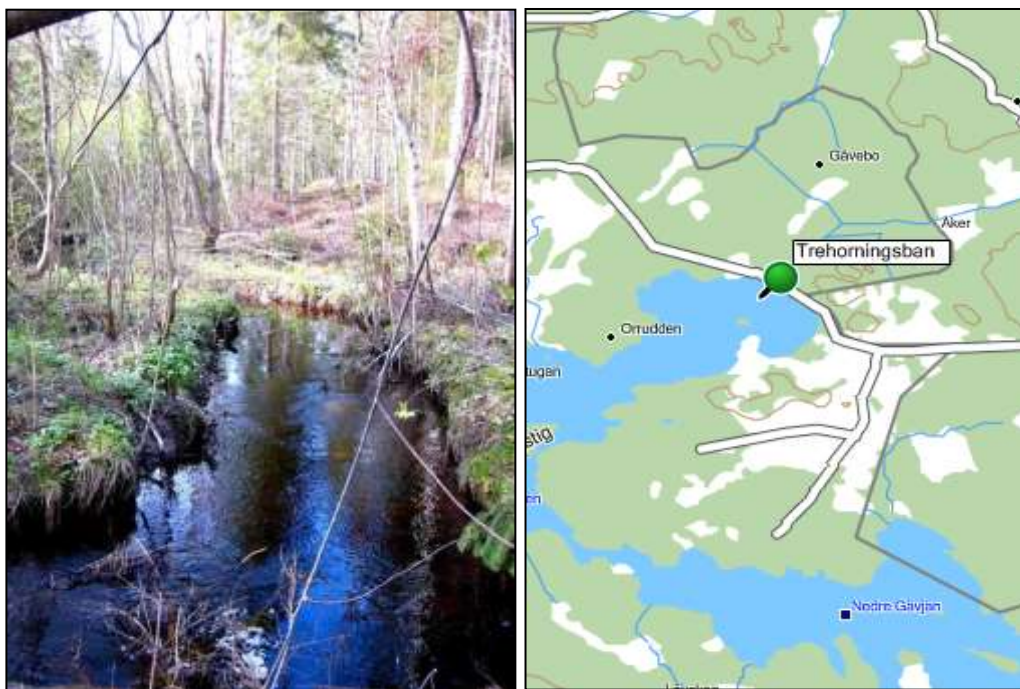
Fin liten bäck med naturlig sträckning med fast och varierande bottenstruktur. Grovgrus dominerade men även sand samt mellan- och grovsten. *Fontinalis* sp., näckmossa fanns på stenar och fasta material (figur 21). Det organiska materialet dominerades av grovdetritus men också fin och grov död ved. Omgivningen utgjordes av blandskog och strandmiljön bestod av al, blåbär, lingon och örter. Beskuggning såväl som krontäckning var god, över 50 %. Vattendraget var som mest 2 m bred, maxdjupet var 0,45 m och medeldjupet var 0,3 m. Vattnet var klart men färgat och grumlades vid provtagning men klarnade snabbt igen. pH var 5,55 vid provtagningstillfället medan konduktiviteten var 3,1 mS/m (lokalbeskrivning Bilaga 2).

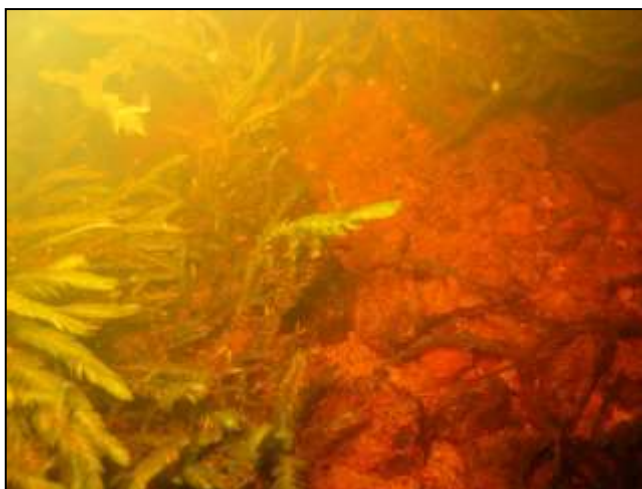
Figur 21. Undervattensbild av Trehörningsbäcken.
Fast botten med näckmossa.

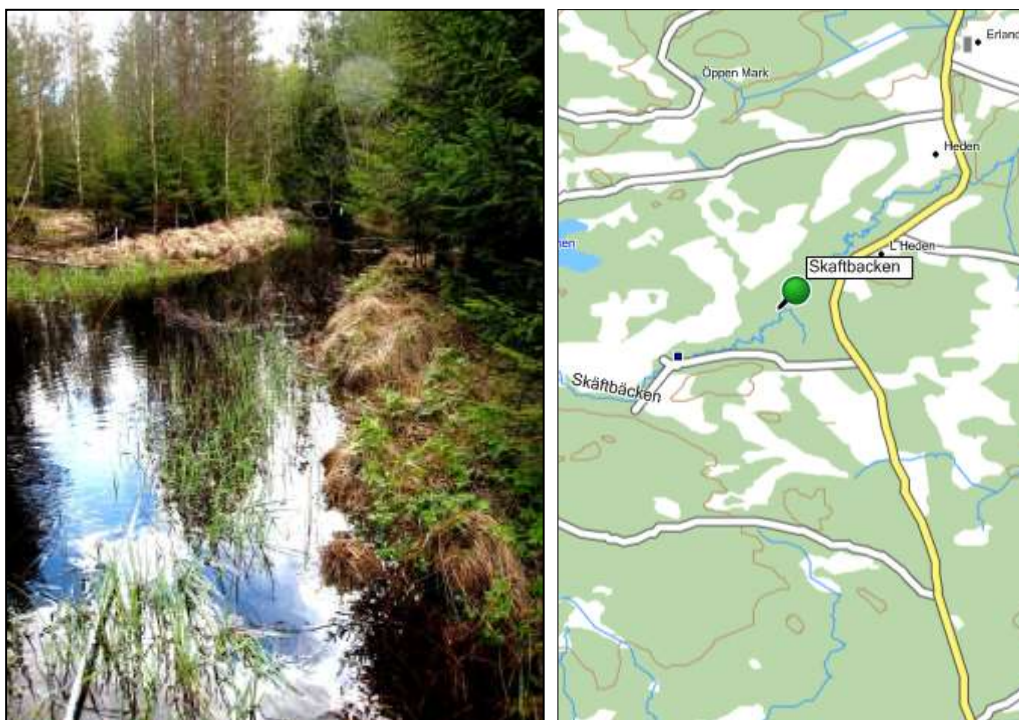
En bäck med till synes naturlig sträckning men med ett tjockt lager mjukbotten (figur 23). Finsediment dominerade bottenstrukturen med över 50 % med inslag av fingrus och enstaka mellanstenar. Det organiska materialet dominerades av findetritus, även det till över 50 % men grovdetritus, fin och grov död ved förekom också. Det långsamflytande vattnet var klart men färgat med pH 5,68 samt konduktiviteten var 2,6 mS/m. Vattendraget var mellan 2 och 3 m brett där maxdjupet var 0,7 och medeldjupet var 0,2 m. Närområdet utgjordes av blandskog där gran, björk, pors och gräs fanns närmast stranden. Beskuggningen och krontäckningen var på sina ställen god medan andra partier låg helt öppna (lokalbeskrivning Bilaga 2).

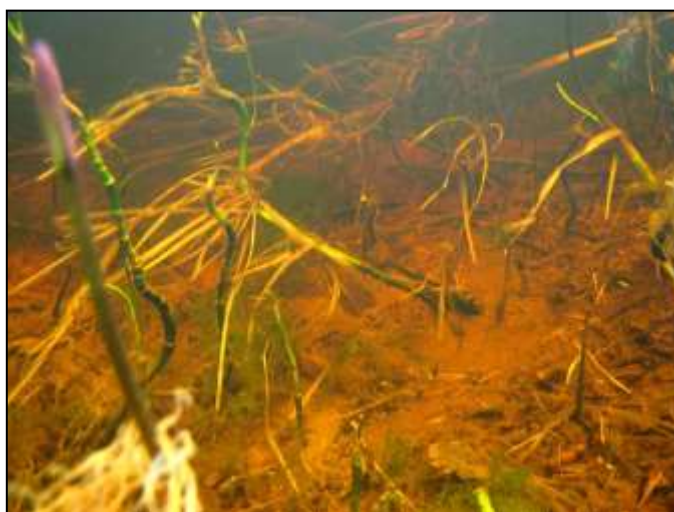
Figur 23. Undervattensbild i Skäftbäcken. Mjukbotten som täcker mycket av botten samt långsamflytande vatten gynnar växtlighet.

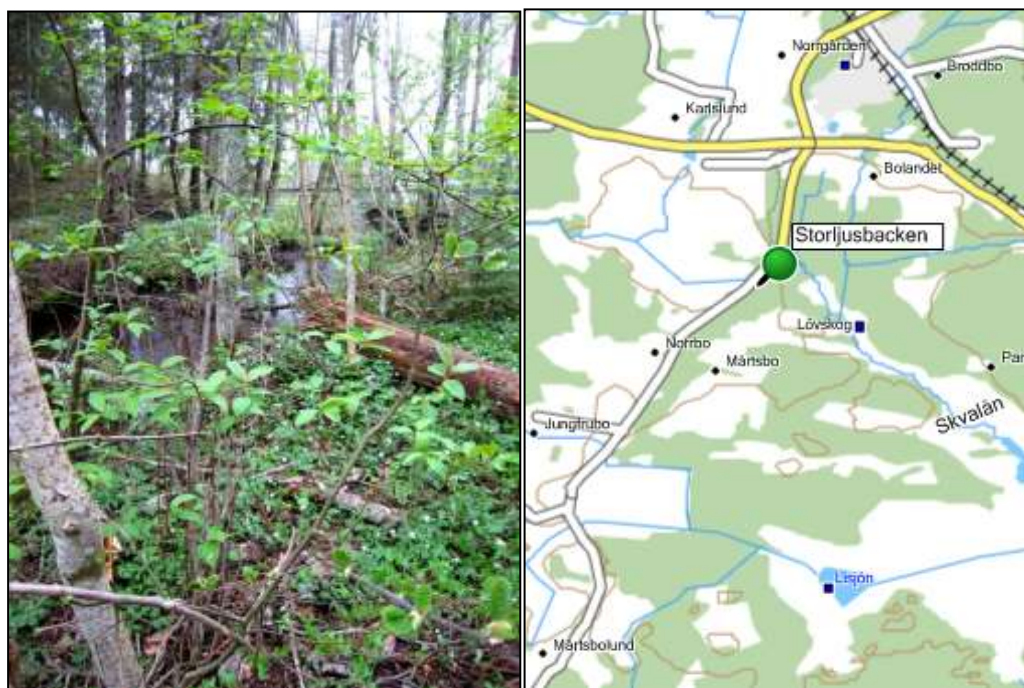
Lokalen börjar 25 m nedströms bron och slutar 25 m uppströms bron vid ett biflöde som för med sig mycket grumligt vatten (figur 25). Vattnet var grumligt och färgat med pH på 6,42 och konduktiviteten var 7,1 mS/m vid provtagningstillfället. Botten utgjordes till största delen av finsediment, mellan ½ och 1 dm tjockt lager. På botten fanns även mellangrus och mellansten på sina ställen. Maxdjupet var 0,7 m. Både *Fontinalis* sp. och påväxtalger fanns på stenar och död ved. Det organiska materialet bestod av fin- och grovdetritus samt fin och grov död ved. Närområdet dominerades av blandskog och till viss även vägen som korsar lokalen. Strandregionen bestod av al, gran, blåbärsris och gräs. Beskuggningen och krontäckningen var god, över 50 % (lokalbeskrivning Bilaga 2).

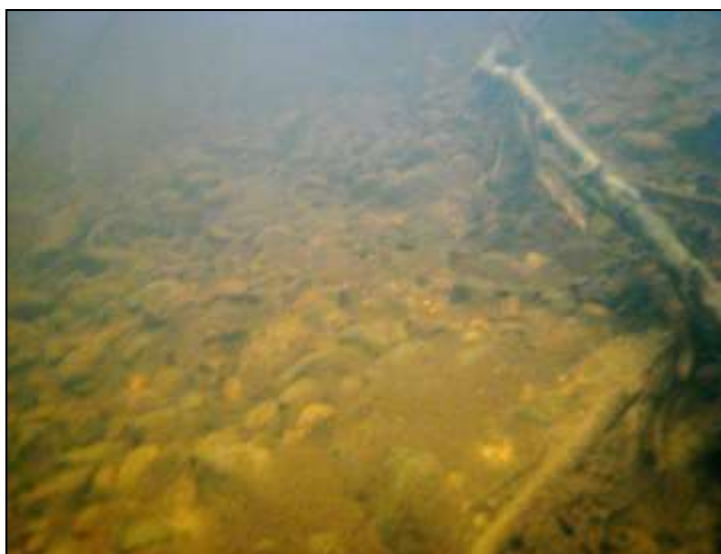
Figur 25. Undervattensbild i Storljusbäcken. Grumligt och mycket finsediment täcker botten.
