Dammar i Dalarnas län
Sikforsåns avrinningsområde
Holmsjön, Säfsnäs socken, Ludvika kommun

Länsstyrelsen i Dalarnas län, november, 2022

Dammar i Dalarnas län. Sikforsåns avrinningsområde.

Holmsjön (W_0660)

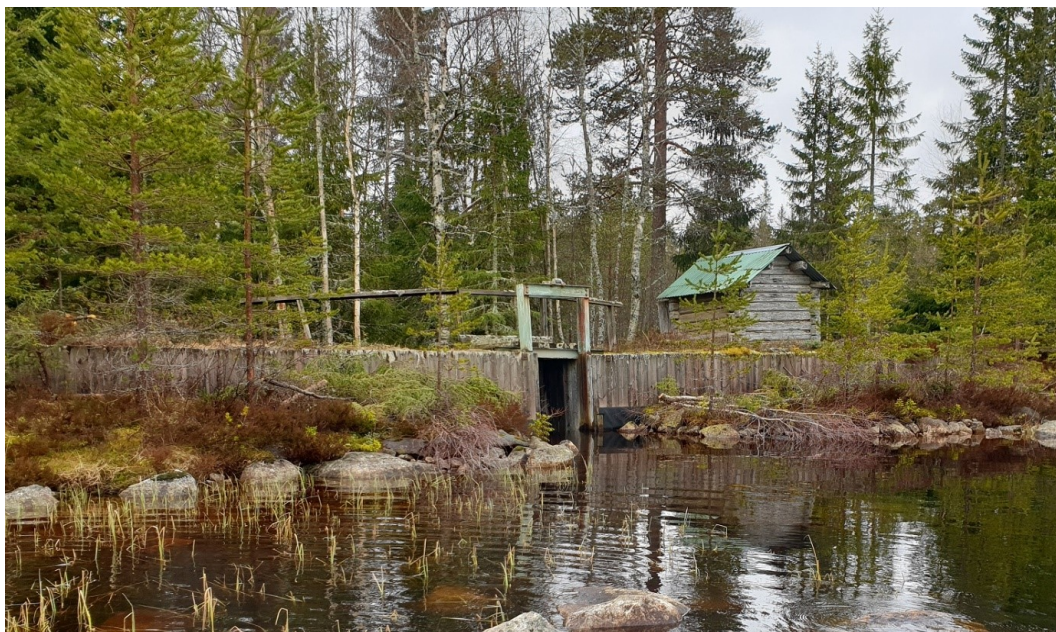
Dammvallen är cirka 40 meter (m) lång (V-Ö), 2–6 m bred, och intill 1,5 m hög. Dammvallen en jord och stendamm på uppströms sida klädd av vertikalt placerade plankor. Vid utskovet är timmerkistor fyllda med sten. Dammvallen innehar till synes inga äldre strukturer. Väster om utskovet är en dammvaktarkoja, cirka 2,5 x 2,5 meter stor med knuttimrade väggar och plåttak. Ingång med dörr åt söder. På innerväggarna förekommer ett stort antal, i blyerts, skrivna namn och årtal. Det äldsta påträffade året som iaktogs var år 1918. Eventuellt kan någon blyertsanteckning vara från 1800-talet. Inne i dammvaktarkojan står även en större träklubba, troligen en gång i tiden använd för dammluckorna.

Figur 4 Damm samt dammvaktarkoja vid Holmsjön. Foto åt SV.

Eventuella åtgärder kommer troligen inte kräva någon större anpassning. Man bör visa hänsyn till dammvaktarkojan och kopplingen mellan denna och dammen har ett visst värde.

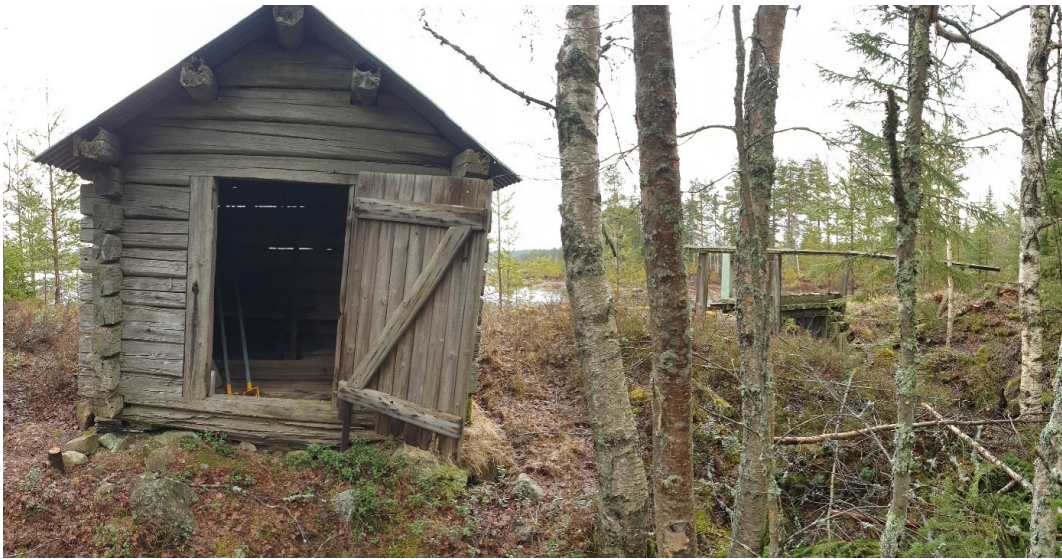
Dammens ålder och ursprung är oklar och har inte kunnat fastställas vid detta tillfälle. Årtalet i dammvaktarkojan indikerar att en damm funnits på plats åtminstone sedan år 1918, om inte kojans flyttats hit från annan plats. Dammen har troligen upprustats en eller flera gånger efter anläggandet.

Figur 5 Dammvaktarkoja med dammen i bakgrund. Foto åt NNÖ.

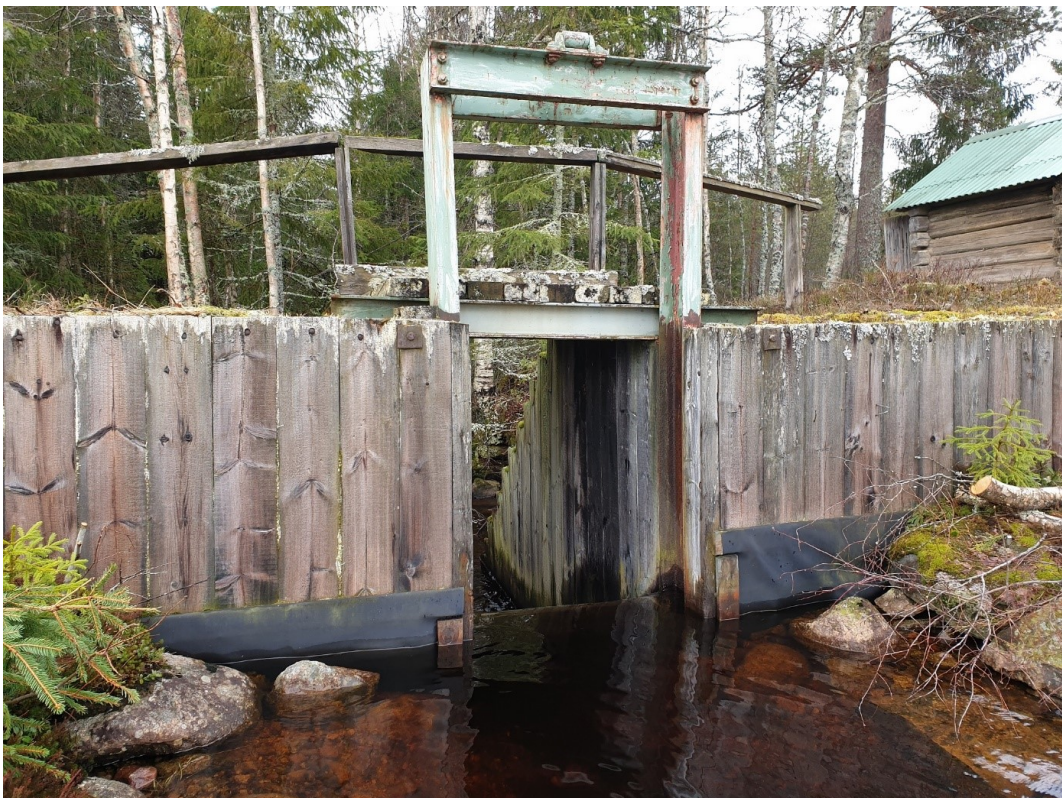
Figur 6 Utskov. Foto åt SSV.

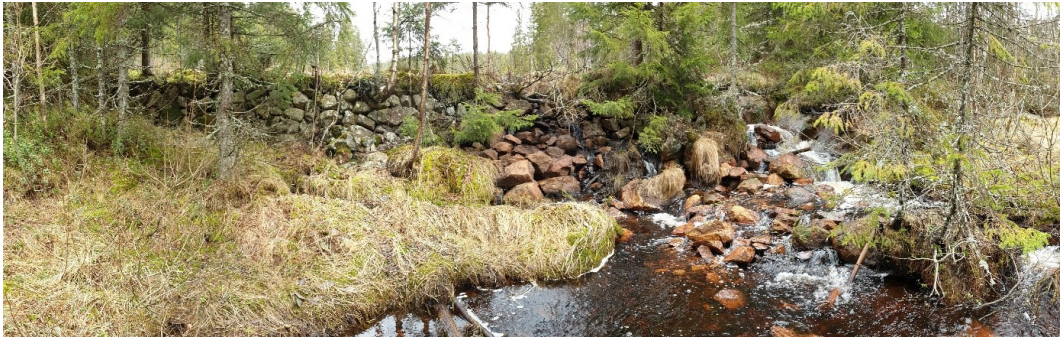
Ca 1,7 km nedströms Holmsjön påträffades lämningar efter Djupdalsdammen (L2022:2880). Dammen har inte påträffats på några av de historiska kartor som studerats och bedöms vara en övrig kulturhistorisk lämning. Cirka 1,2 km nedströms Djupdalsdammen påträffades en kvarnplats, Dunderkvarnen (L2022:3464), strax nordväst om finnbosättningen Västra Dunderberget. Kvarnplatsen bedöms som fornlämning utifrån dess karaktär och belägg från historisk karta från år 1768. I anslutning till kvarnplatsen påträffades flera färdvägar (L2022:3460, L2022:2883) vilka även dessa bedöms som fornlämningar.

Figur 7 Panoramafoto av Djupdalsdammen (L2022:2880). Foto åt N.

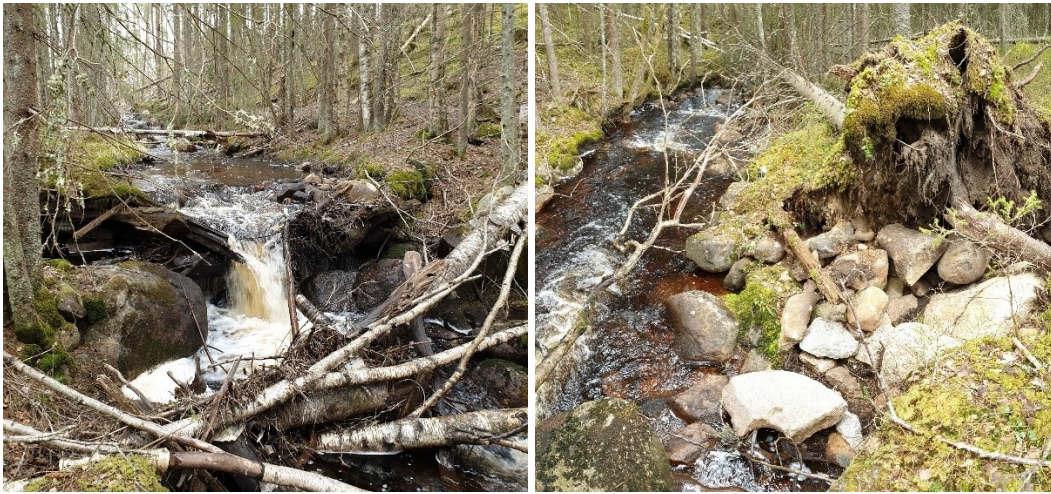
Figur 8 Lämningar efter Dunderkvarnen (L2022:3464). Foto åt N samt S.
