LÄNSSTYRELSEN
VÄSTRA GÖTALANDS LÄN

Uppföljning av våtmarker i Västra Götalands län

Återinventering av 30 anlagda våtmarker

Rapportnr: 2019:40

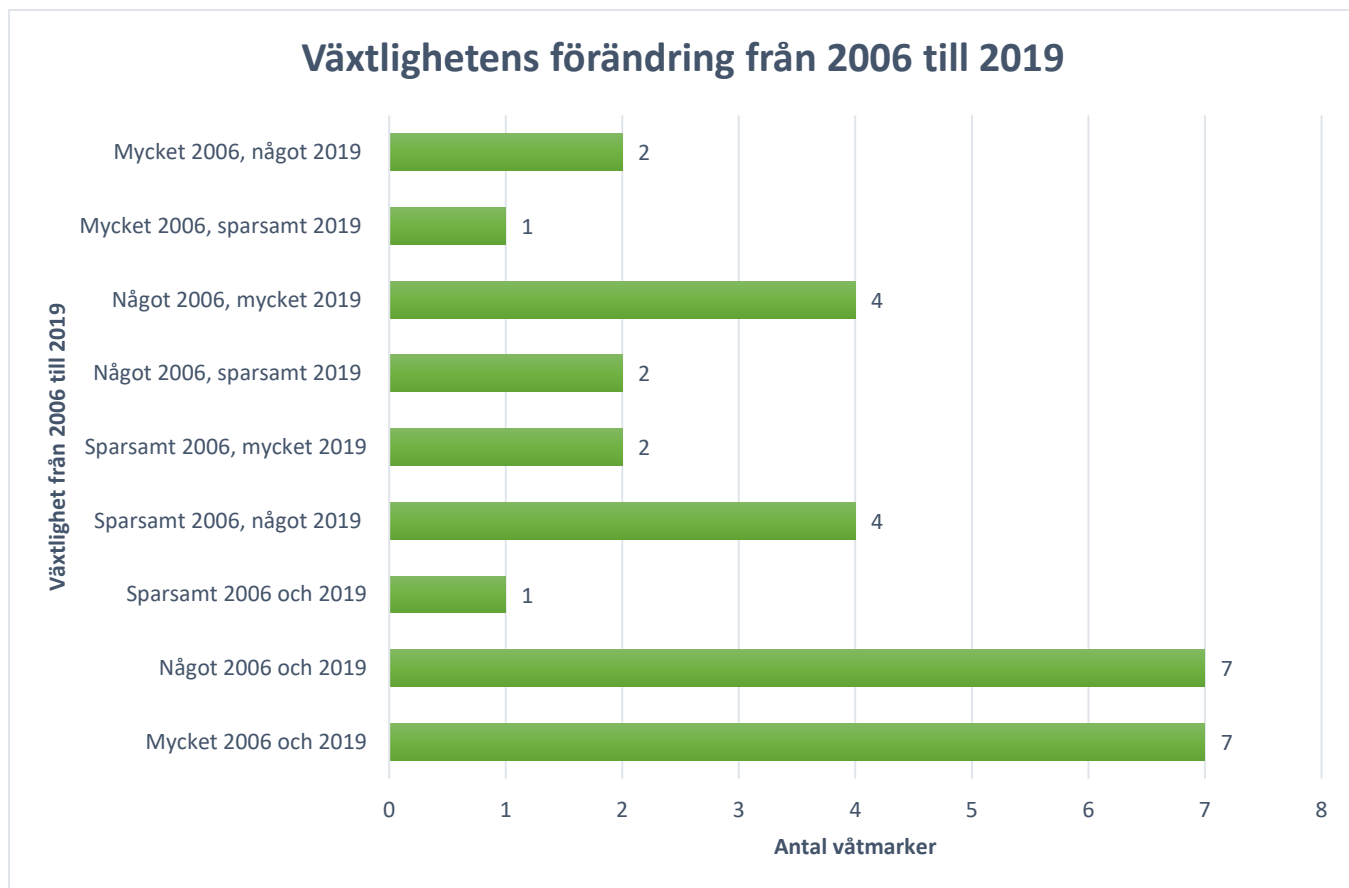
Figur 13. Förändring av växtligheten i våtmarkerna mellan inventeringarna 2006 – 2019. Av de sju våtmarker (23 %) som hade sparsam växtlighet år 2006, hade en våtmark (3 %) samma mängd växtlighet 2019 medan fyra (13 %) hade ökat till något och två (7 %) till mycket växtlighet. Av de 13 våtmarker (43 %) som placerades inom kategorin något år 2006, hade sju (23 %) oförändrad växtlighet 2019 medan två (7 %) hade minskat till sparsam och fyra (13 %) hade ökat till mycket. Av de 10 våtmarker (33 %) som hade mycket växtlighet år 2006, hade en våtmark (3 %) minskat till sparsamt, två (7 %) hade minskat till något medan resterande sju (23 %) hade oförändrad växtlighet år 2019. År 2019 hade totalt fyra våtmarker (13 %) sparsam växtlighet, 13 (43 %) hade något och ytterligare 13 (43 %) hade mycket.

Sammanställning av data presenterade 13 våtmarker som innehöll någon växtlighet och ytterligare 13 med mycket växtlighet 2019. År 2006 hade sju våtmarker en sparsam växtlighet, 13 våtmarker någon växtlighet och tio våtmarker mycket växtlighet (Gustavsson 2006/2007). År 2019 hade fyra våtmarker en sparsam växtlighet, 13 hade någon växtlighet och ytterligare 13 hade mycket växtlighet. En ökande trend kan observeras, då fyra våtmarker hade förändrats från någon till mycket växtlighet mellan 2006 – 2019 samt då fyra våtmarker hade förändrats från sparsam till någon växtlighet. Enbart fem våtmarker uppvisade en minskande trend (Se Figur 13). Totalt hade växtligheten ökat för tio våtmarker, minskat för fem och var oförändrad för 15.

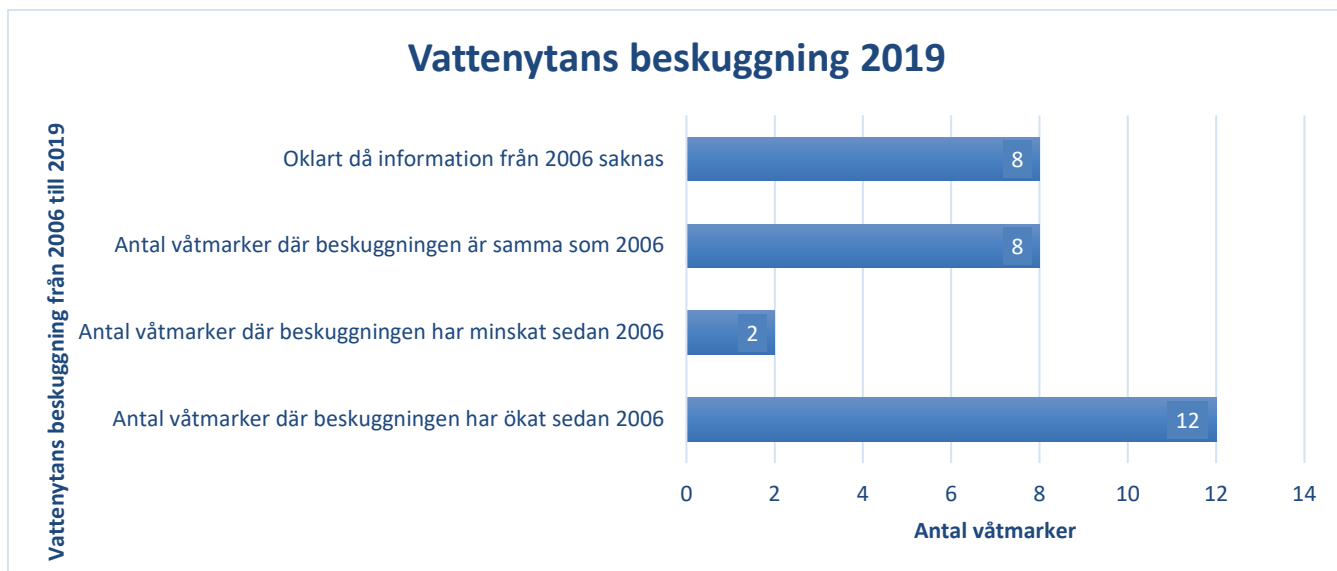
Figur 21. De våtmarker där vattenytans beskuggning hade ökat eller minskat mellan inventeringarna 2006 och 2019. Totalt hade beskuggningen av vattenytan ökat för tolv våtmarker och minskat för två, medan den var densamma för åtta våtmarker. Resterande åtta våtmarker saknade uppgifter gällande beskuggning från inventeringen 2006, och kunde därför inte inkluderas i jämförelsen.

Mellan inventeringarna 2006 och 2019 hade en generell ökning av beskuggningen på vattenytan och vid stranden skett. Av de våtmarker där beskuggningen var densamma vid båda inventeringarna, var fyra våtmarker uttorkade (Se Figur 21 & 22).
