# Svartån och dess omgivning

En beskrivning och sammanställning  
av befintligt material

Länsstyrelsen  
Gävleborg

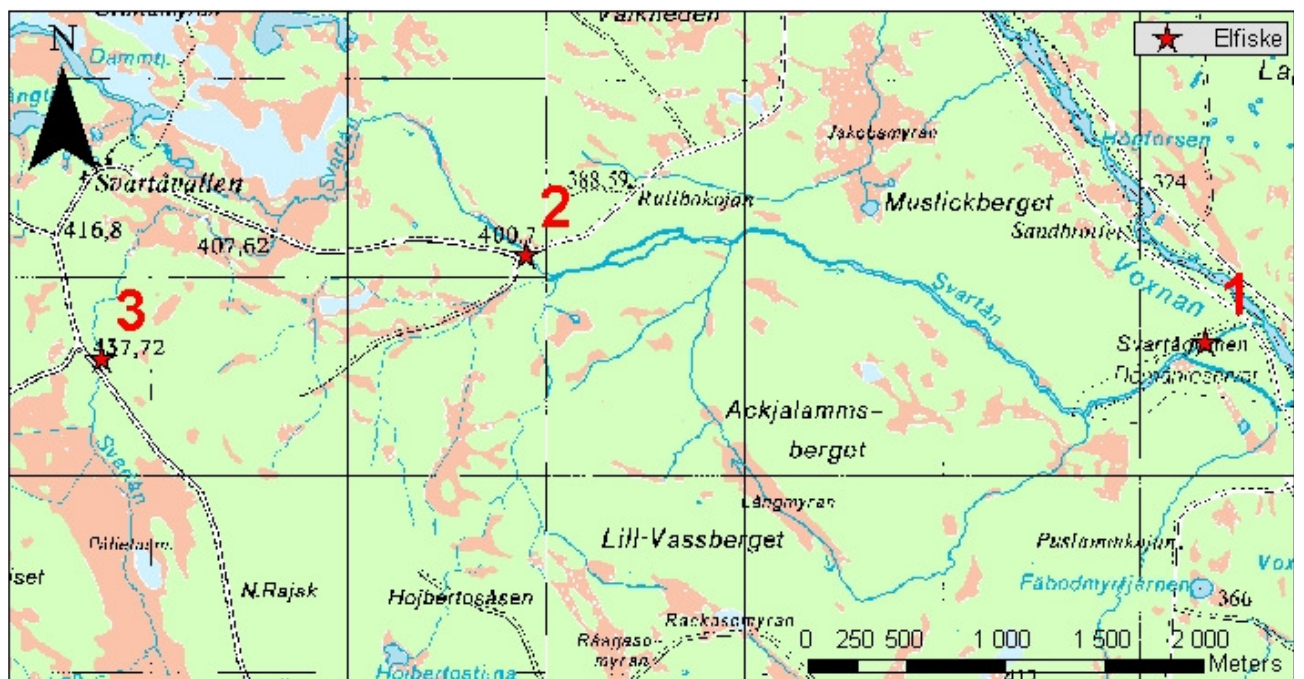
Elfisket i Svartån genomfördes den 8 och 9 augusti 2006. Tre lokaler i vattendraget utfiskades med totalt 3 utfiskningsomgångar i varje lokal (figur 1).

Figur 1: Elfiskelokalerna i Svartån, 2006.

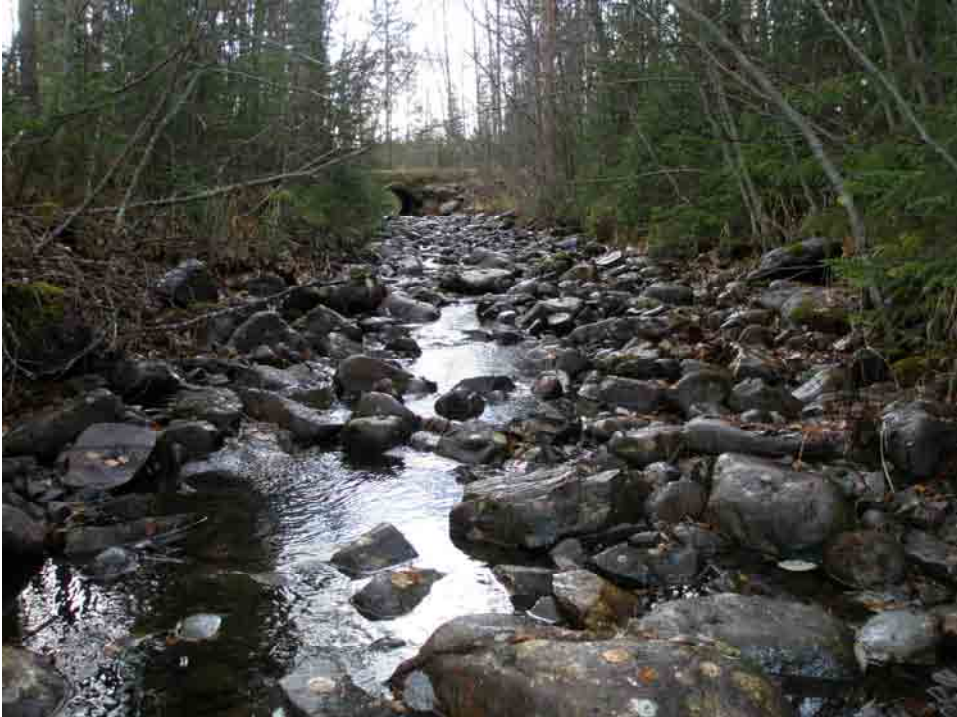
Bild 1.

Den södra fåran (bild 1, bilaga 1) är i det närmaste torrlagda. Strax uppströms mynningen passerar denna södra fåra, via en dubbeltrumma i betong, under en väg (bild 2, bilaga 1). Varför man valt att torrlägga denna fåra är svårt att förklara. Det är oklart varför denna fåra har torrlagts, eventuellt rör det sig om att man vid lågvattenföring vill garantera rimligt vattenflöde i någon utav fårorna och därför ”offrat” den södra.

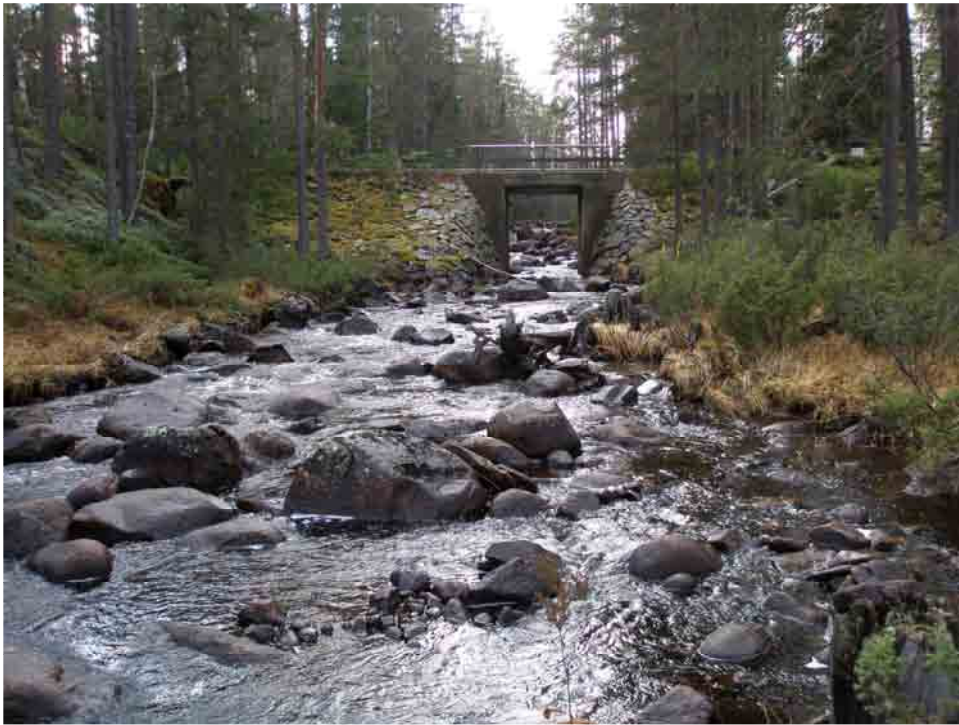
Bild 3.

Den norra vattenförande fåran rinner strax uppströms mynningen under en bro (bild 3, bilaga 1). De första 200-300 metrarna av Svartån utgörs av stenigt och blockigt bottensubstrat och snabb vattenföring (bild 4, bilaga 1).

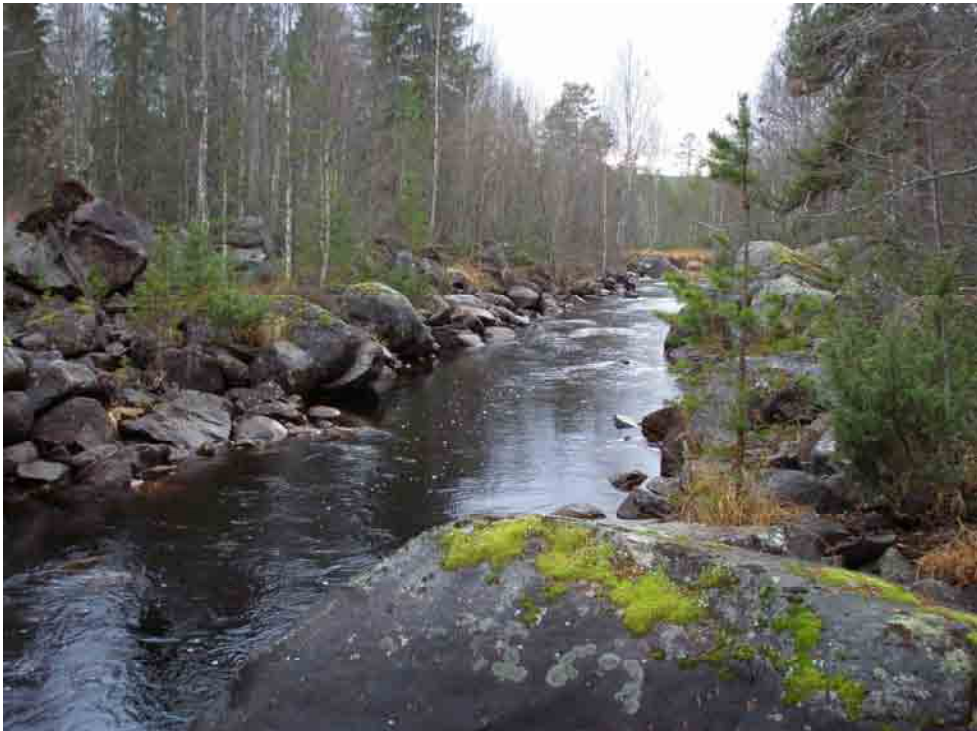
Bild 5.

Därefter följer en 150-200 meter lång sträcka av vattendraget som visar tydliga tecken på att ha blivit rensad från större block och sten samt eventuellt uträdat, (bild 5, bilaga 1). Detta blir tydligt då en mängd block ligger i vallar längs med vattendragets kanter medan motsvarande fraktioner saknas i vattendraget. Syftet med den troligen rensade sträckan är svår att förstå. Ett rimligt alternativ är att sträckan nedströms det rensade partiet tidigare varit rensat men i ett senare skede blivit återställt. Anledningen till detta skulle då kunna tänkas vara att den nedre delen av Svartån, trots att så sägs inte ha varit fallet, använts för flottning. Mot detta talar att det inte gått att få fram uppgifter om en sådan restaurering. Ett tänkbart alternativ är att sträckan nedströms det rensade området aldrig varit rensad. Om så är fallet är anledningen till ingreppet svårt att förklara. Kanske handlar det om en påbörjad, men av någon anledning aldrig avslutad flottledsrensning. Möjligen handlar det om att leda bort vatten snabbare genom att öka vattenhastigheten. Syftet skulle då vara att styra vattnet mot den norra fåran och på så sätt vara ett komplement till det igenlagda inloppet till den södra fåran. Alternativt handlar det om att vid högvatten, snabbt transportera bort vatten och därmed minska slitaget på nedströms liggande väg.

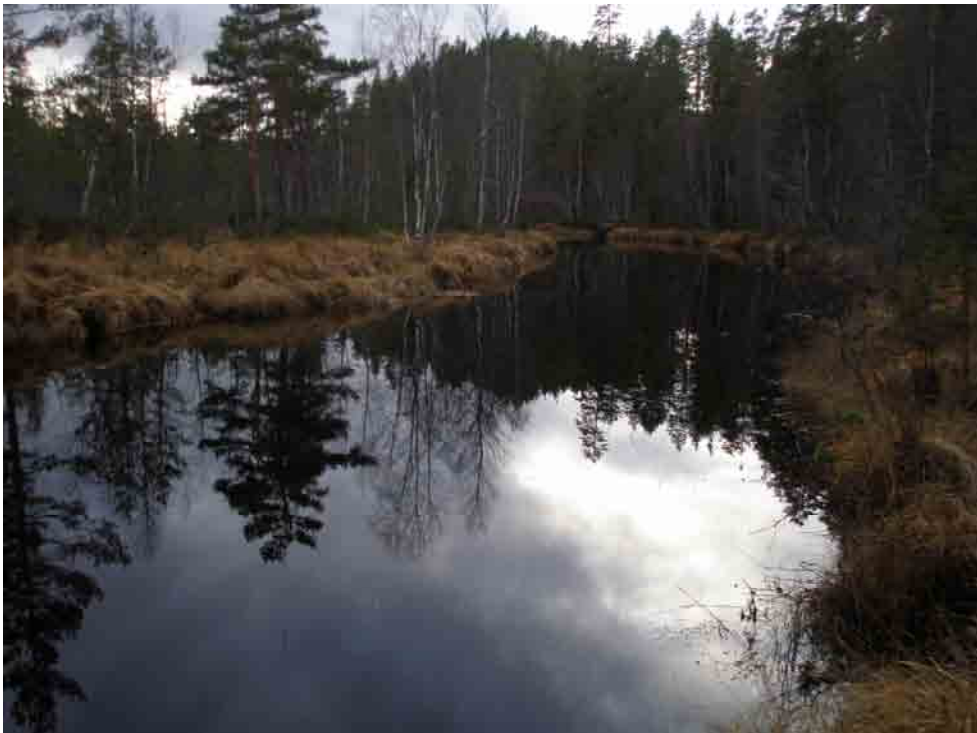
Bild 6.

Härefter följer ett lugnare parti om ca 150 meter som rinner genom ett myrområde med inslag av löv, främst björk, (bild 6, bilaga 1). Det är också i början av denna myr som man finner det tilltänkta inloppet till den södra fåran.

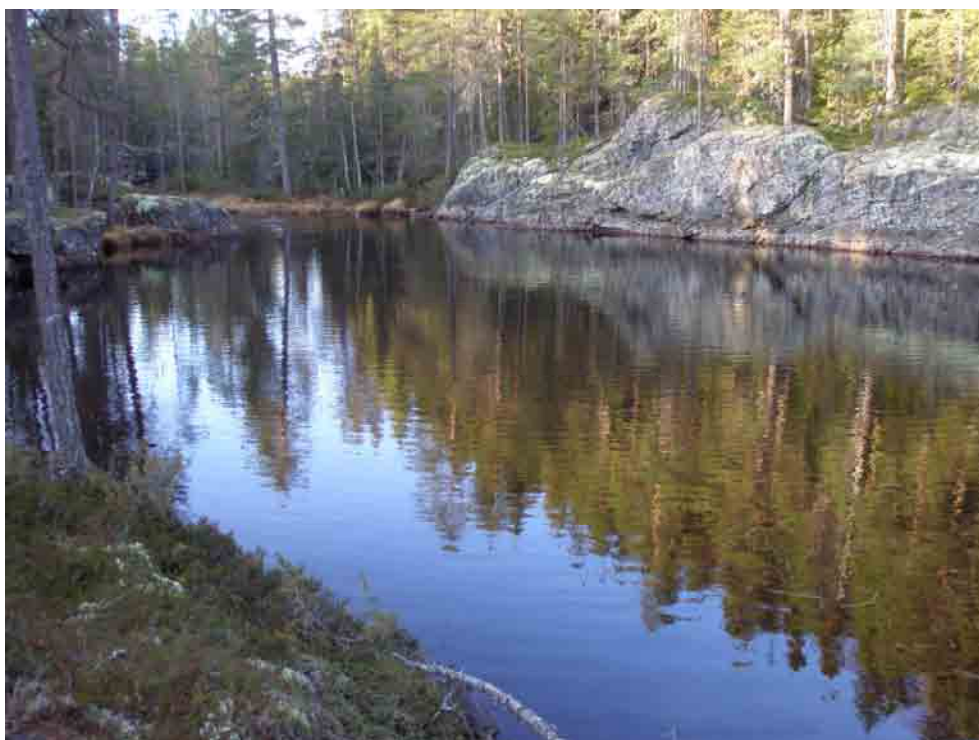
Bild 7.

Efter ett strömmande parti av vattendraget ovan myren, kommer man till ett större sel, (bild 7, bilaga 1). Detta sel är det ända i Svartån av denna dignitet. Längre uppströms är det istället tal om höljor av varierande storlek.

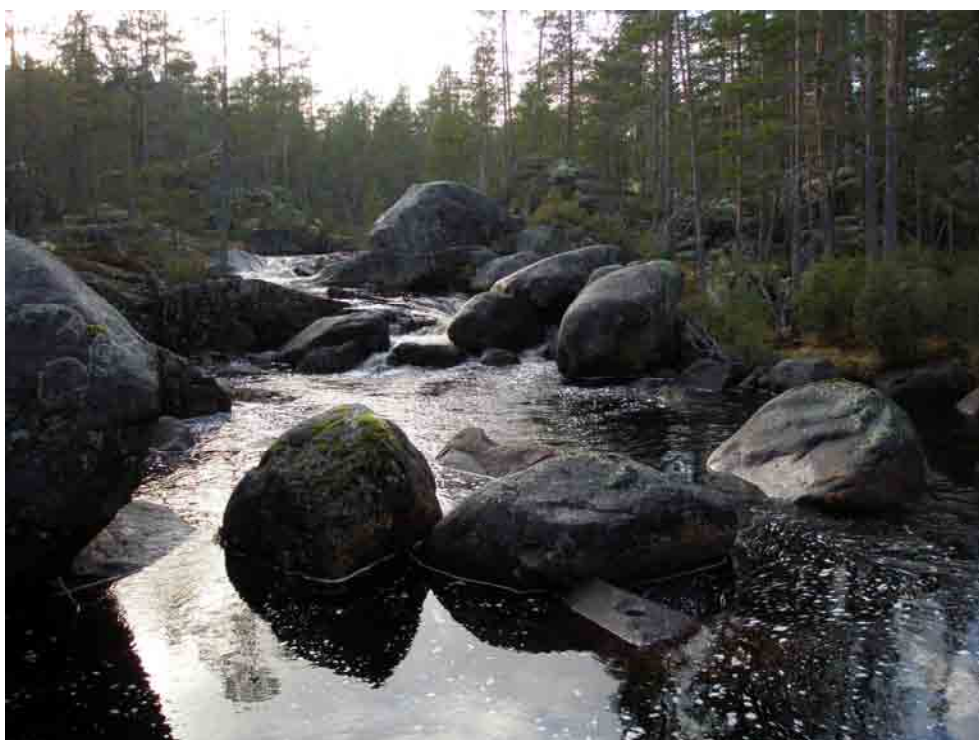
Bild 8.

Ovan det beskrivna selet följer ett parti om några hundra meter, med starkt strömmande vatten. Bitvis är det primärt mycket stora block som utgör bottensubstrat (bild 8, bilaga 1). Detta varvas med partier med sten respektive block (bild 9, bilaga 1). Den norra stranden utgörs här av mycket brant berg med stort inslag av gran.

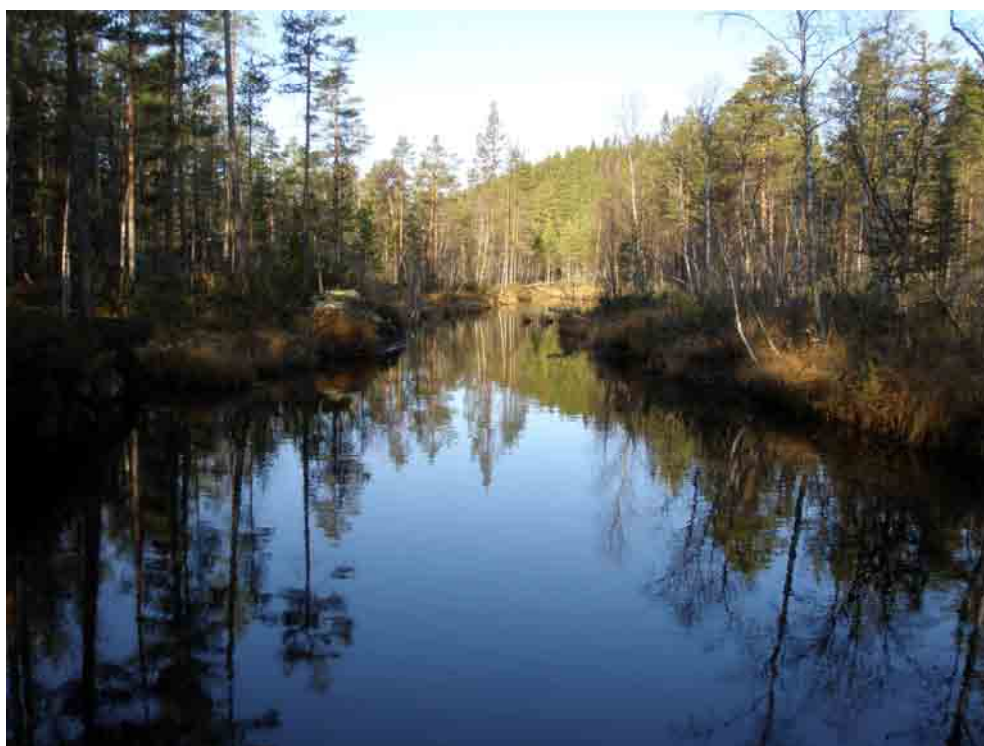
Bild 10.

Efter ett parti med strömmande vatten får vattendraget ett betydligt annorlunda utseende. Nu följer en sträcka om några kilometer där Svartån bitvis ger intryck av en lugnt flytande å, (bild 10, bilaga 1). Den omgivande skogen utgörs primärt av tall. Varvat med dessa lugnare partier finns det sträckor med mer strömmande vatten, (bild 11 och 12 bilaga 1). Vattendraget rinner också genom ett flertal myrar på denna sträcka, (bild 13, bilaga 1)

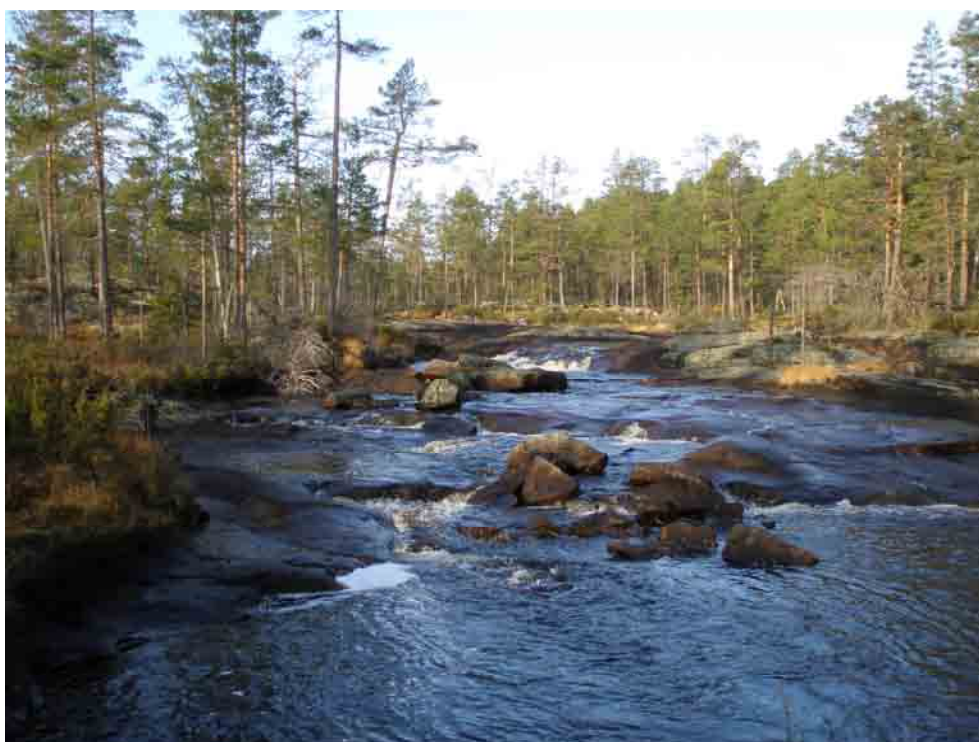
Bild 14.

Det ovan beskrivna partiet av Svartån följs av en längre sträcka om någon kilometer där ån i stor utsträckning rinner över renspolade hållar, (bild 14, bilaga 1). Detta varvas av partier med sten och block samt även av lugnare partier, dock är hållmark ett betydligt vanligare inslag än tidigare. Under längre sträckor rinner Svartån också i sprickbildningar i hållmarken, (bild 15, bilaga 1). Här kan vattenhastigheten bitvis bli väldigt hög samt passagerna tämligen smala. Ca 3,5 kilometer från mynningen delar vattendraget upp sig i två fåror för att återigen gå ihop till en fåra efter ca 300-400 meter. Längs denna del av vattendraget utgör en ett svårforcerat och tätt buskskikt.

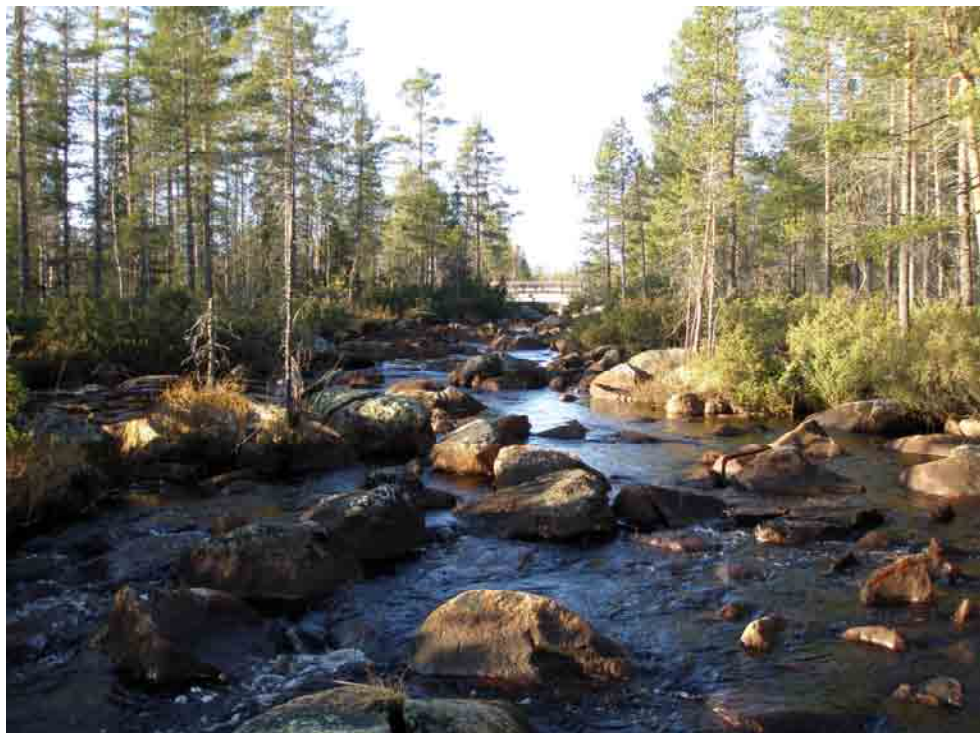
Bild 16.

Ungefär 4 kilometer från mynningen följer en 200-300 meter lång strömmande sträcka med varierande fraktioner av sten och block, här passerar vattendraget också under en väg (bild 16, bilaga 1). Efter vägen får Svartån åter karaktären av ett lugnt flytande vattendrag (bild 17, bilaga 1) och blir efterhand mer implementerad i omgivande myrar.

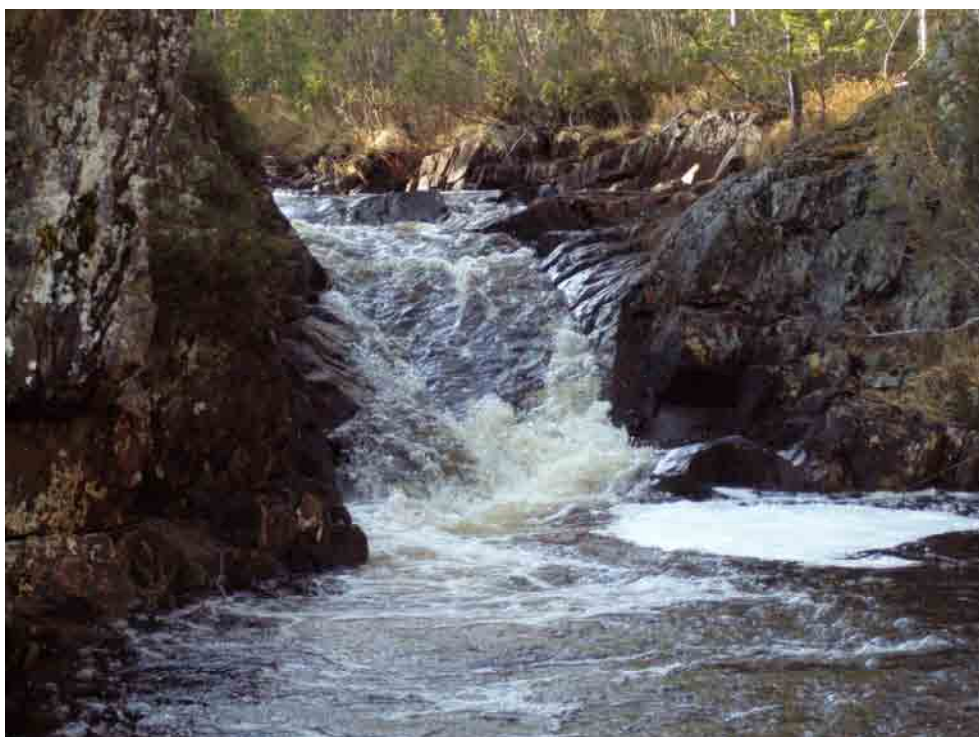
Bild 18.

Vid detta fältbesök gjordes bedömningen att det i Svartån finns två partiella vandringshinder samt ett definitivt. Samtliga är naturliga. Det första (bild 18, bilaga 1) utgörs av en ränna i bergrunden. Här är vattenhastigheten mycket hög och då inget bottensubstrat förutom berghäll föreligger finns inte något som bromsar vattnet och kan utgöra viloplats för fisken.

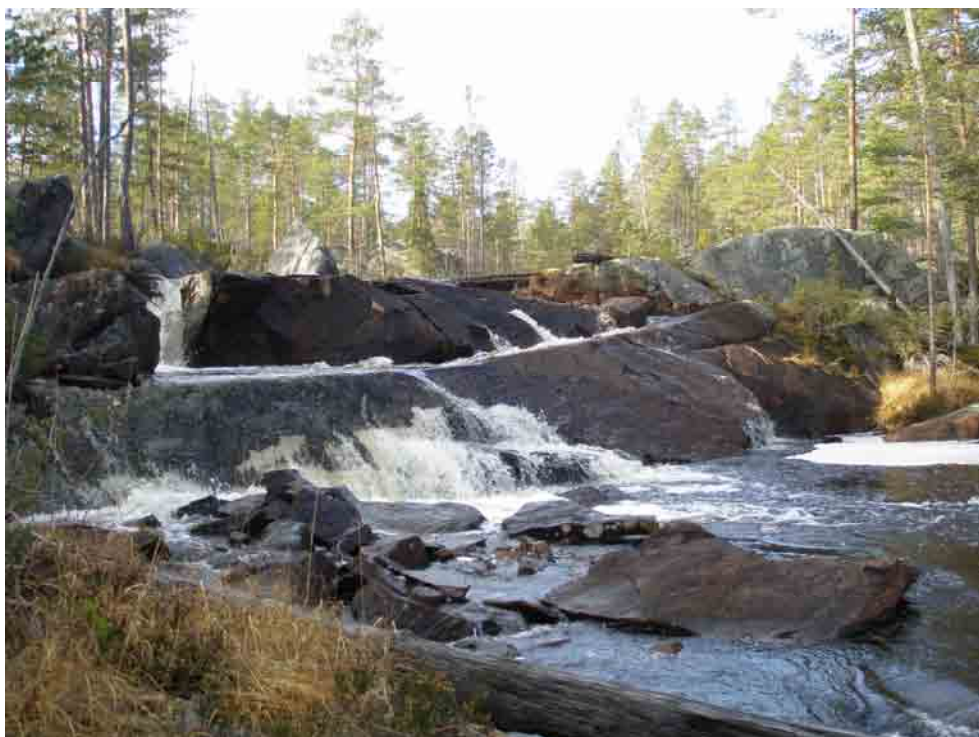
Bild 19.

Passerbarheten är, om inte omöjlig så mycket svår. Detta vandringshinder finner man ungefär 1,5-2 kilometer upp i vattendraget. Nästa vandringshinder består av en serie fall på ren berggrund (bild 19, bilaga 1). Bedömningen är att detta är ett definitivt vandringshinder och således inte passerbart för fisk. Detta fall befinner sig ca 500 meter uppströms det föregående. Det sista vandringshindret är, liksom det första, av partiell karaktär och beläget ca 4 kilometer uppströms Svartåns utlopp. Här rinner två fåror av Svartån ihop och två mindre fall bildas (bild 20, bilaga 1).
