Länsstyrelsen  
Västernorrland

## Naturvårdsåtgärder inom fem områden i Örnsköldsviks kommun

**Publikationsnummer:** 2024:3

**Författare:** Mattias Melin & David Rocksén, Sweco

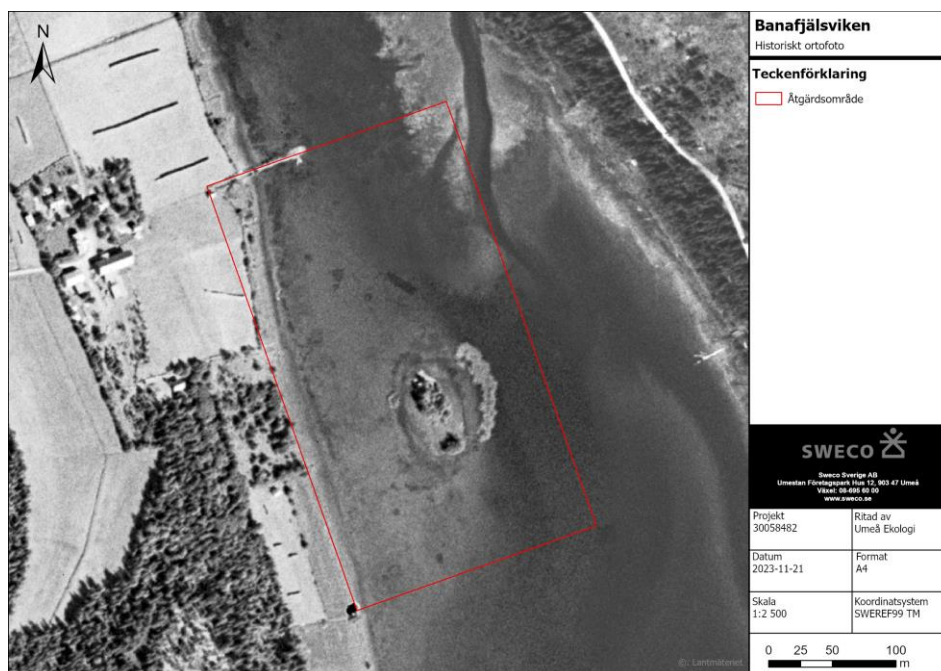
Figur 2. Historisk flygbild från 1960-talet över berört åtgärdsområde.

Objektet utgörs av en våtmark i anslutning mot Banafjälsviken i inre delen av Risöfjärden. De våtare partierna domineras av vass. De centrala partierna av området är generellt blött och har områden med öppna vattenspeglar. Västra delen av objektet ligger i anslutning mot ett jordbruksområde med tillhörande ängsmark som löper ner mot en trädbård, vilket skiljer våtmarken och åkermarken åt. Trädbården är relativt tät och består av ett buskskikt samt trädskikt som främst domineras av björk och al. Genom den östra delen av området rinner Banafjälsån, vilken mynnar ut i Banafjälsviken. Inom objektet finns även en liten trädbevuxen ö i områdets södra del ner mot viken. Trädslagen som dominerar ön är främst björk och gran (Figur 3) syns att Banafjälsviken fortfarande var öppen (Figur 2). Landhöjningen men troligen också övergödning har påverkat området och medfört att strandzonen har flyttat sig.

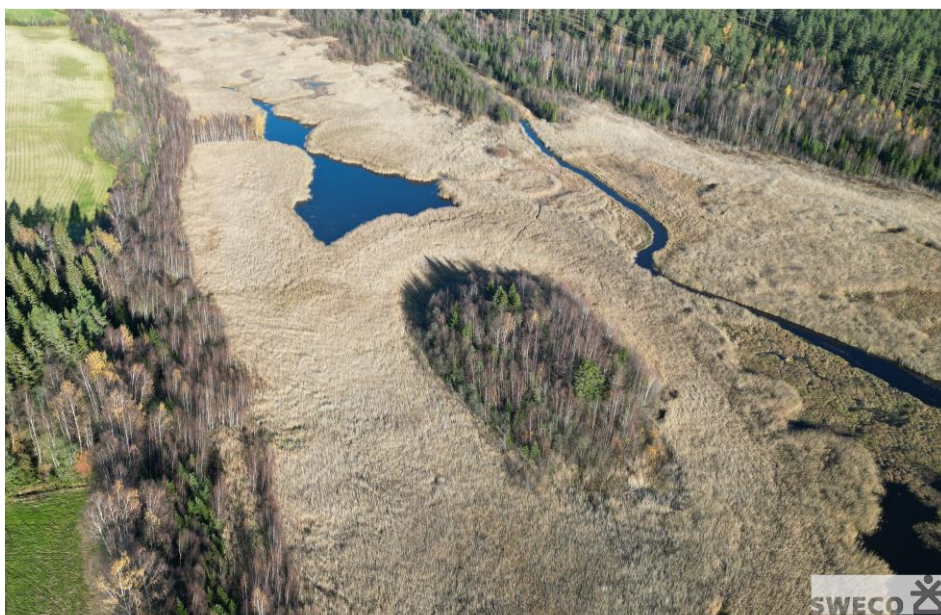
Figur 3. Drönarfoto över berört åtgärdsområde.

En inventering genomförd av Sweco (2023) påvisade ingen förekomst av rovfisk eller lekaktivitet av rovfisk i den befintliga våtmarken. Problem i området idag är främst att vassen blivit helt dominerande och att där finns en bård av sly och träd, vilket sammantaget har medfört att typiska strandängsarter har svårt att etablera sig. Det leder till minskad biologisk mångfald i området. Den täta vassen försvårar även naturligt bete i form av gäss som annars är bra betare på strandängar som hyser en mer artrik flora. Igenväxningen av området är något som drabbar många fåglar negativt. Eftersom det inte finns så många havsstrandängar i Västernorrland leder en sådan här åtgärd till en stor skillnad för den biologiska mångfalden. Igenväxning av våtmarken och avlänkning till Banafjälsvikens öppna vatten har idag medfört att området inte kan nyttjas som lekområde för rovfisk från havet.

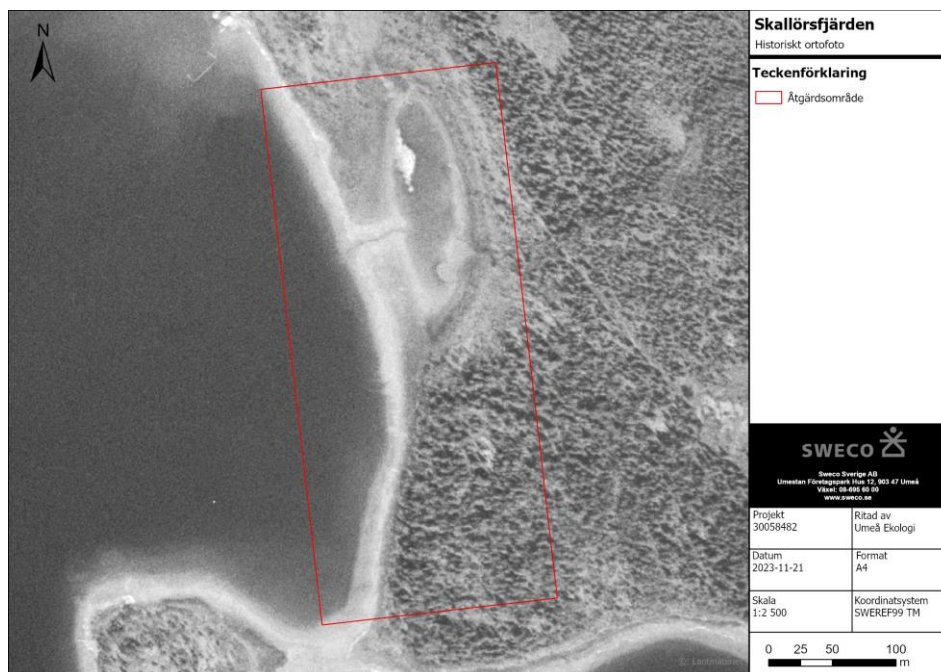
Figur 4. Historisk flygbild från 1960-talet över berört åtgärdsområde.

Historiska flygfoton mellan 1955–1967 visar att objektet tidigare utgjort en strandäng med våtmark (Figur 4). Området domineras av vass i de våtare partierna. Innanför vassen finns en bård av flerskiktat sly. Väster om strandängen återfinns ett myrområde/våtmark som domineras av vass, där en igenväxt kanal mynnar från våtmarken ut till Skallörsfjärden. I våtmarken finns djupare partier, upp mot 40 centimeter (Figur 5). Norr om den igenväxta kanalen från våtmarken vid strandzonen återfinns ett mindre parti där vassen är glesare, där arter som slätterblomma och ängsskallra förekommer. Den östra delen utgörs av ett strandängsparti nedanför stugor. Där finns spjutmålla, vanlig ögontröst, höstfibbla, strandkrypa samt olika gräs så som rödven och krypven. Området är en tidigare ö och betades fram till cirka 1950. Vid den tiden betades även inre delen av fjärden, mot nordost.

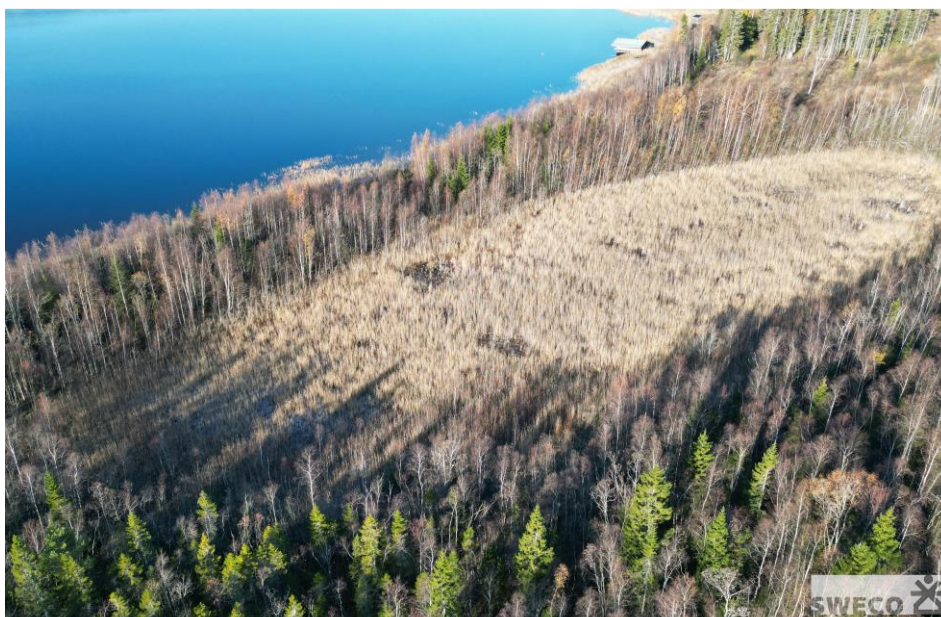
Figur 5. Drönerfoto över berört åtgärdsområde.

En inventering genomförd av Sweco (2023) påvisade ingen förekomst av rovfisk eller lekaktivitet av rovfisk i den befintliga våtmarken. Problem i området idag är främst att vassen blivit helt dominerande och att där finns en bård av sly och träd, vilket sammantaget har medfört att typiska strandängsarter har svårt att etablera sig. Det leder till minskad biologisk mångfald i området. Den täta vassen försvårar även naturligt bete i form av gäss som annars är bra betare på strandängar som hyser en mer artrik flora. Igenväxningen av området är något som drabbar många fåglar negativt.

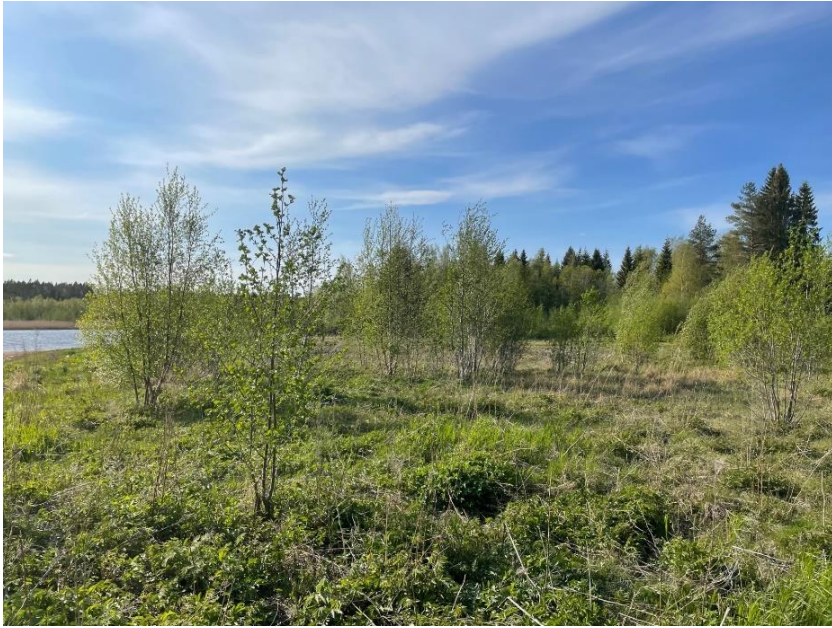
Figur 6. Miljöbild över berört åtgärdsområde.

Objektet utgörs av en strandäng på norra sidan av Kasaviken. För några år sedan var strandängen kortbetad av sjöfåglar såsom till exempel vitkindade gäss, men nu har den börjat växa igen med små låga ruggar med vass, blåsäv samt sly. Längre upp på strandängen har det börjat växa upp träd, upp mot 6–8 meter höga. Fortfarande finns dock kvar rikligt med exempelvis fackelblomster, höskallra, madrör, trådtåg och östersjötåg. Av övriga indikatorarter kan nämnas krypven och brunven i zonen närmast vattnet som fortfarande betas av fåglar, samt gåsört. Av övriga arter kan nämnas kärrspira, sprängört och kärrvial. Historiska flygfoton mellan 1955–1967 visar att objektet tidigare utgjort ett större strandängsområde.

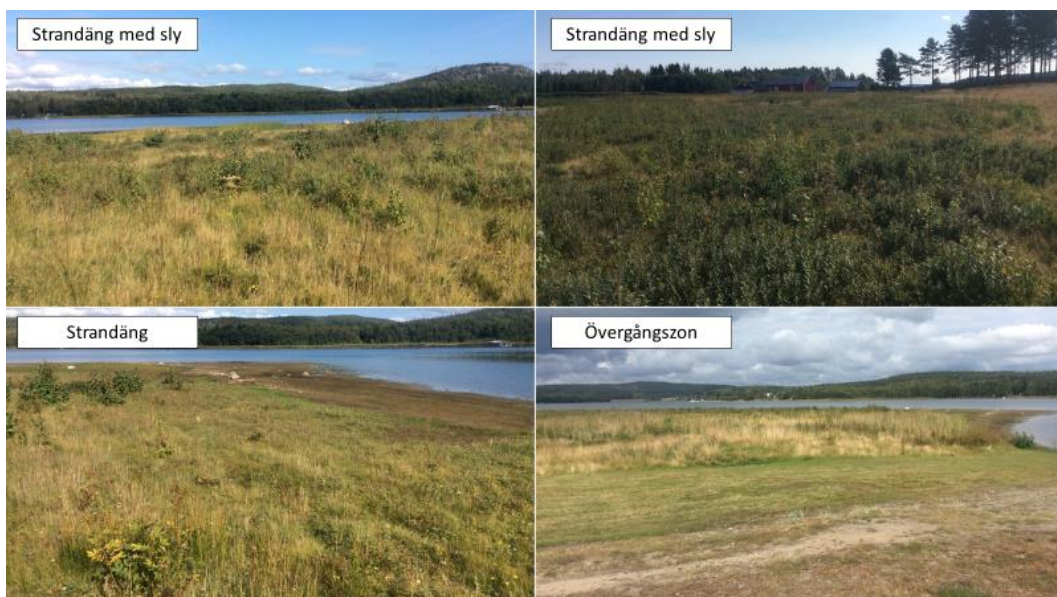
Objektet är ett riksintresse för naturvård och utgörs av en igenväxande strandäng med högt naturvärde (Figur 10). Historiska flygfoton mellan 1955–1967 visar att objektet tidigare utgjort ett större strandängsområde. Ovanför den flacka strandängen återfinns en åkermark. Söder om strandängen finns sjöbodar där det växer vild gräslök och baktimjan (nära hotad: NT). Under arbetet 2023 noterades även höstlåsbräken (nära hotad: NT). Strandängen har hög artdiversitet och många signalarter har noterats såsom slätterblomma, ögontröst, klapperstarr (nära hotad: NT), ävjebrodd, höstskallra, gåsört och strandkrypa. Strandängen utgör en viktig lokal för fågellivet. Under restaureringsarbetet hösten 2023 noterades bland annat rastande roskarl (starkt hotad: EN) på strandängen.

Figur 10. Bilder som visar zonen med strandäng, områden med strandäng med sly och övergångszonen mellan strandäng och strandäng där sly har etablerat sig.

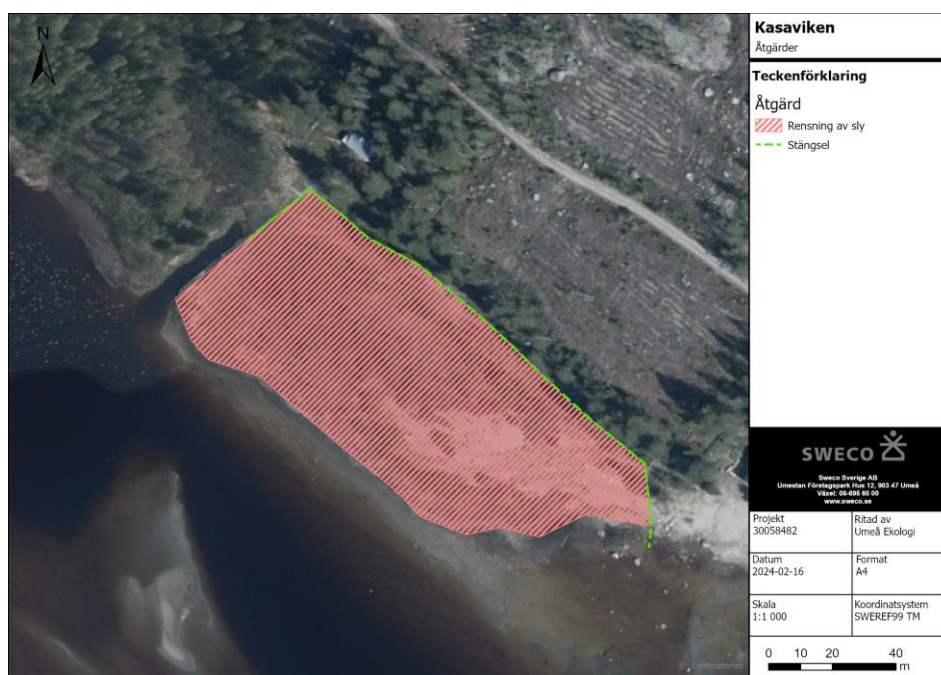
Figur 17. Åtgärder i Kasaviken.

Åtgärden inleddes med ett omfattande arbete med att maskinellt röja sly och träd med hjälp av röjsåg (cirka 0,7 hektar) i området. Detta lades i högar (se figur 17). Därefter sattes ett stängsel upp om cirka 150 meter för att möjliggöra bete av strandängen. Privata markägare och även Holmen skog som äger mark i området visade intresse för att låta kor eller får beta vid strandängen.

- Avverkning av träd och sly i syfte att gynna fågellivet och typiska strandängsarter. Arbetet genomfördes för hand med hjälp av motor- och röjsåg.
- Uppsättande av stängsel samt etablering av färbete i området i syfte att utgöra naturlig störning och bibehålla strandängen öppen. Beteshävd utfördes aug-sept 2023 och kommer återigen påbörjas med start juni 2024.

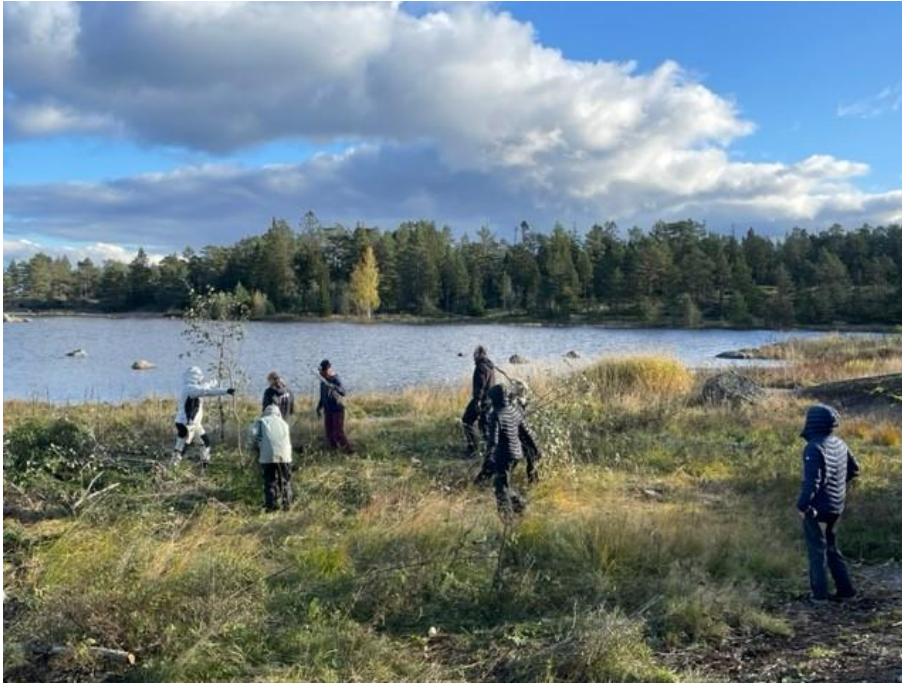
Figur 18. Miljöbild under röjningsarbete.

Åtgärden inleddes med maskinell röjning av sly och träd i området för att möjliggöra bibehållen strandäng. Arbetet genomfördes för hand med hjälp av motor- och röjsåg. Efter detta är förutsättningarna bättre till att området blir mer lättillgängligt för bland annat gäss som ofta är bra betare på strandängar och medför en lämplig form av naturlig störning som gynnar biologisk mångfald på sådana strandängar.

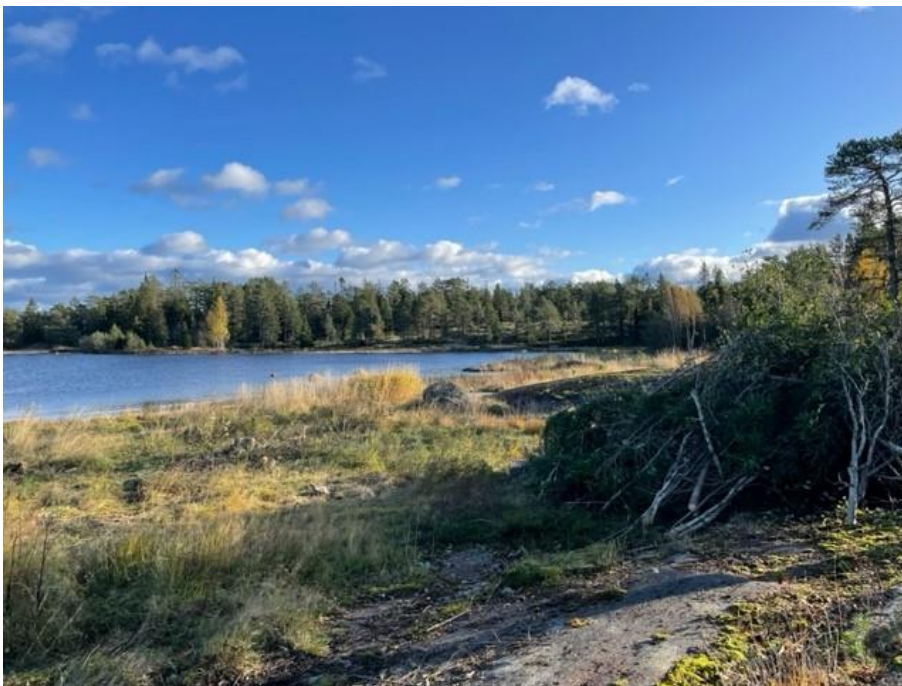
Figur 19. Miljöbild efter åtgärder. Notera högen med sly i höger kant på bilden.

Under hösten 2023 röjdes sly och träd och detta lades därefter i högar. Några buskar av sälg lämnades dock för att gynna pollinatörer som under våren gärna nyttjar solitära sälgar som finns på eller vid ängsmarker. Dessutom nyttjas kvarlämnade buskar ofta av fågelarter som kan förekomma på strandängar, till exempel buskskvätta, gulärta och törnskata.

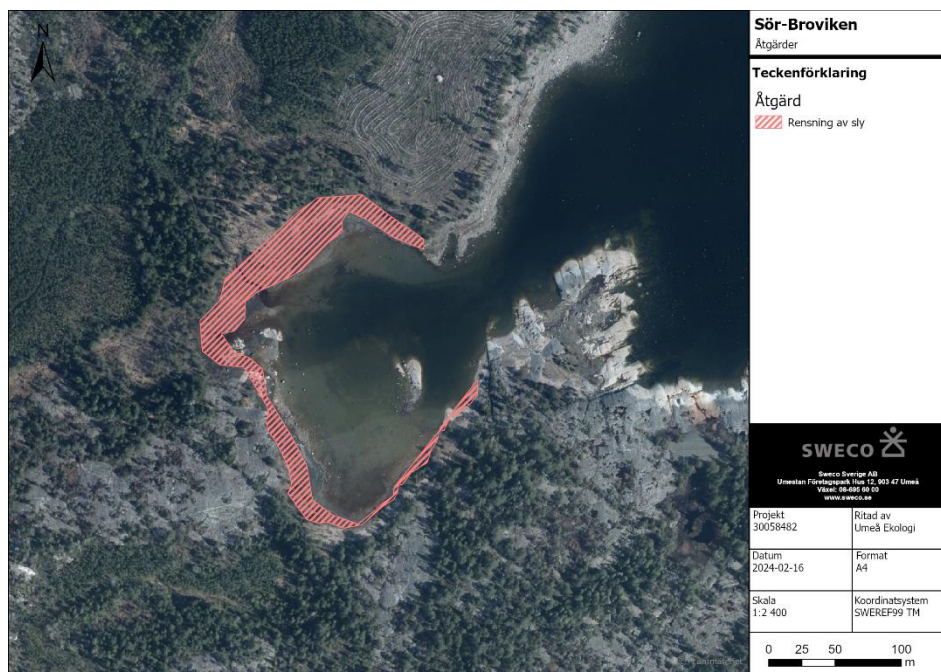
Figur 20. Åtgärder vid restaurering av strandäng vid Sör-Broviken.

Med hjälp av ovannämnda åtgärder förväntas området få en utökad och sammantagen strandäng av cirka 0,9 hektar.

- Avverkning av träd och sly i syfte att gynna fågellivet och typiska strandängsarter. Arbetet genomfördes för hand med hjälp av motor- och röjsåg.

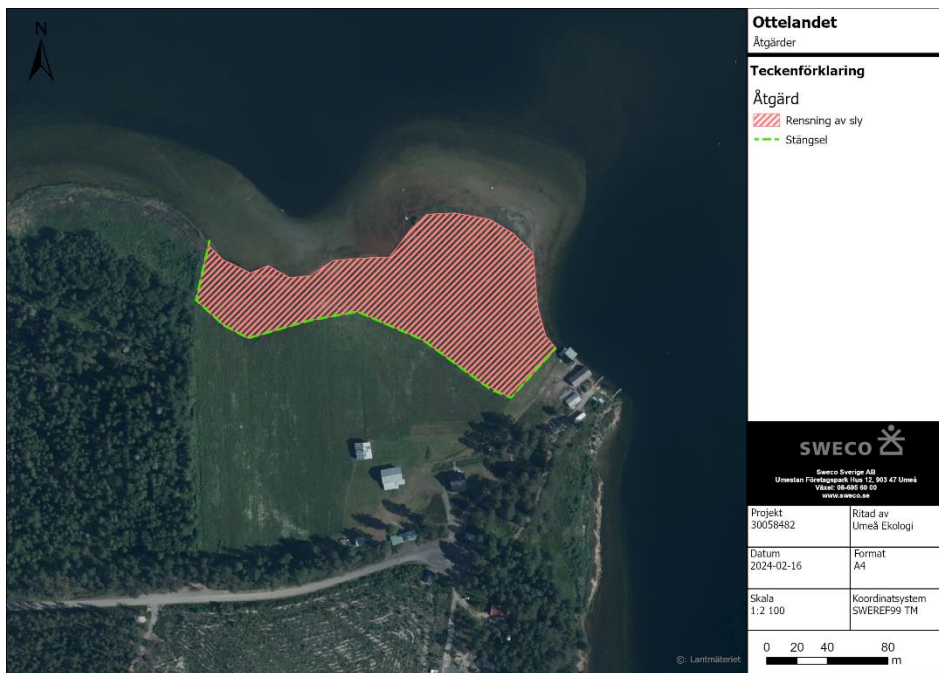
Åtgärden inleddes med ett omfattande arbete genom att maskinellt röja sly och vass (cirka 0,5 hektar) i området. Arbetet genomfördes för hand med hjälp av motor- och röjsåg. Därefter sattes ett stängsel upp om cirka 300 meter för att möjliggöra bete av strandäng. Privat markägare som äger mark i området visade intresse för att låta kor eller får beta vid strandängen.

Figur 21. Åtgärder vid restaurering av strandäng vid Ottelandet. Djurstängsel sattes upp i gränsen mellan brun och grön yta.

Med hjälp av ovannämnda åtgärder förväntas området få en sammantagen strandäng av cirka 1,3 hektar.
