Klimatförändringar och kulturhistoriska byggnader

- anpassning genom förebyggande underhåll

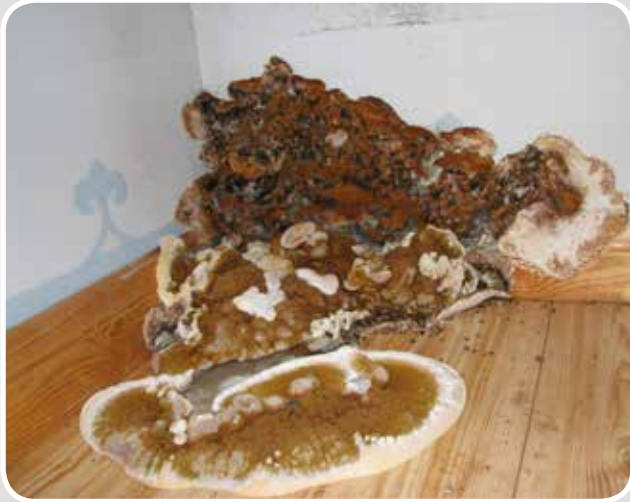
Angrepp av äkta hussvamp i golv, Foto: MYCOTEAM

Brunrötesvampar är de vanligaste rötsvamparna i hus. Ett angrepp känns igen på att träet spricker upp i ett kublikt mönster och färgas brunt. Det finns flera olika brunrötesvampar. Särskilt allvarligt är angrepp av **äkta hussvamp** eftersom den själv kan tillföra fukt och därför växer snabbt.

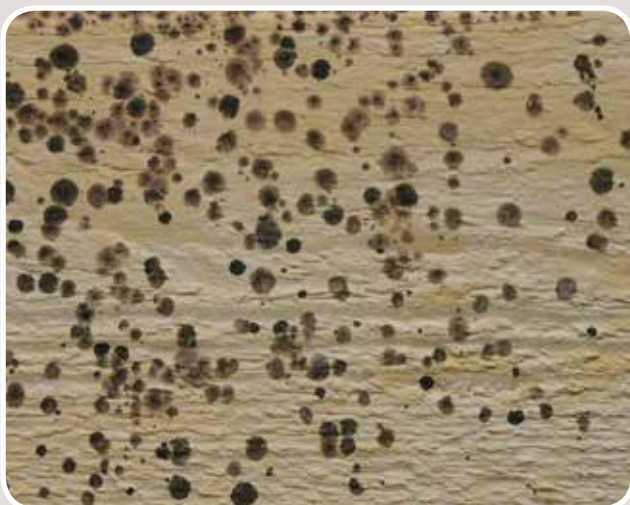
Svartmögel på fasad, Foto: MYCOTEAM

Svartmögel uppträder som små mörka prickar på fasader där luftfuktighet och temperatur varit gynnsamma. Svartmögel har ingen direkt nedbrytande effekt men är inte önskvärd ur estetisk synvinkel. Speciellt tydligt är det på ljusa fasader.

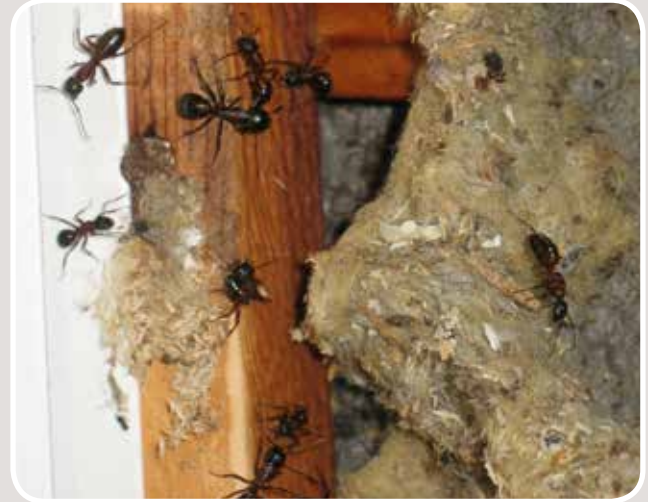
Hästmyror i yttervägg, Foto: MYCOTEAM

Husbock och **strimmig trägnagare** är två exempel på skadedjur. Även **hästmyran** kan ställa till med skador i byggnader. Den kan bygga bo i rötskadat virke, och därifrån sprida sig till friskt material. Skadedjur kan äventyra byggnadens konstruktion och stabilitet, speciellt om angreppet skett i bärande delar.

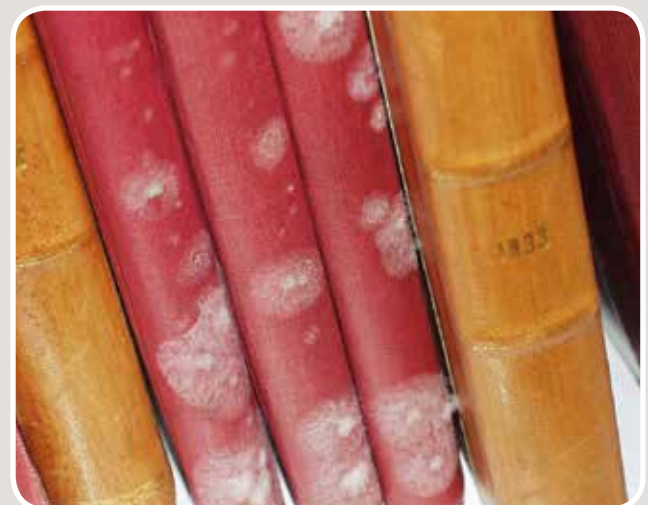
Mögelangrepp i arkiv på grund av hög luftfuktighet. Foto: MYCOTEAM

Mögelsvamp uppstår 1-2 veckor efter en vattenskada eller 3-4 veckor efter en period av konstant hög luftfuktighet. Den kräver en temperatur på mellan 15-25 °C och kan växa på ytan på i stort sett alla material, även oorganiska som sten och tegel. Mögelsvamp bryter vanligtvis inte ner materialet, men försämrar luftkvaliteten inomhus. Mögelsvamp behöver inte ha synliga fruktkroppar och kan vara svår att lokalisera.

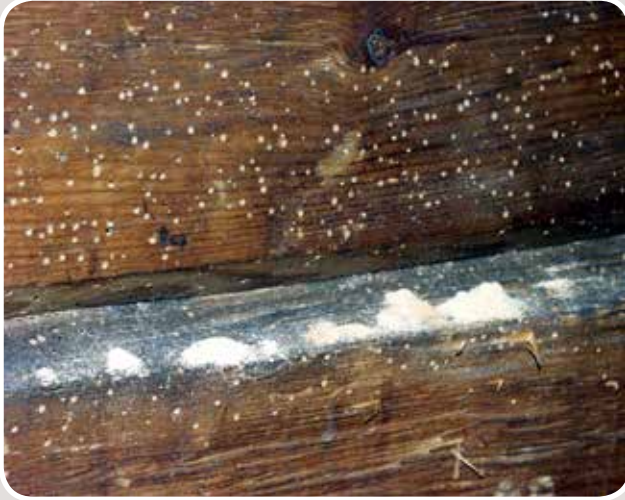
Utflygningshål av strimmig trägnagare, Foto: MYCOTEAM

Insektslarver som livnär sig på att äta trä kan angripa byggnader där de gräver gångar i virket. De trivs i fuktigt trä där de lever tills de är fullvuxna och flyger ut. Detta bildar små hål i träytan. Upptäcks sådana hål är det en indikation på att man har larver i byggnaden.

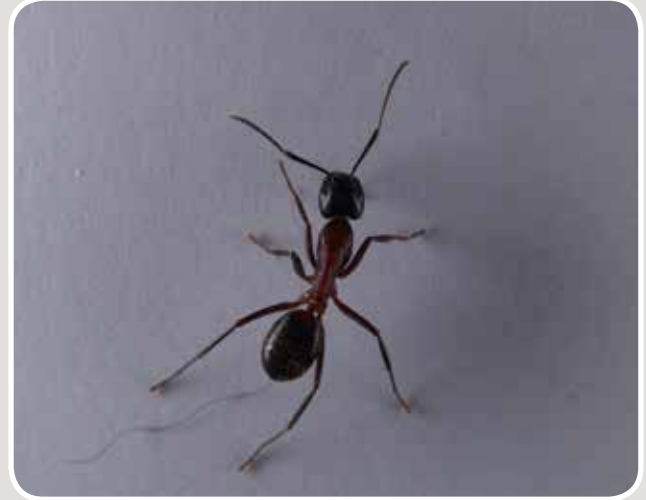
Hästmyra, Foto: MYCOTEAM

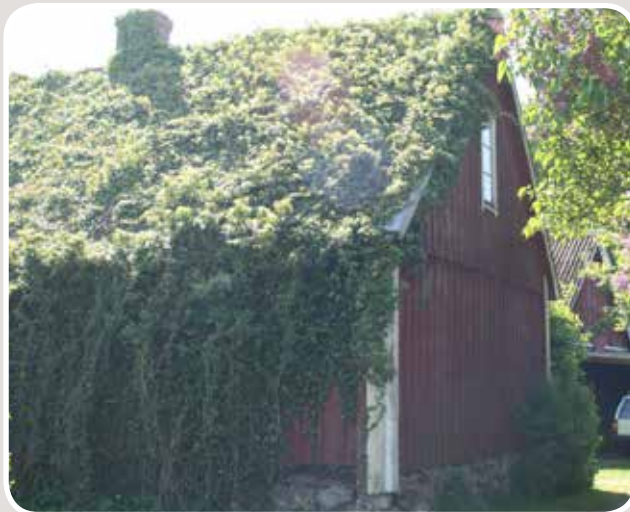
Träd över tak, Foto: Länsstyrelserna

Växtlighet intill eller hängande över huset håller kvar fukt mot fasaden och taket. Att hålla tillbaka buskar och träd från att komma för nära är en bra förebyggande åtgärd.

Växter trivs i ett varmare och fuktigare klimat. På fasader har olika typer av påväxt en större chans att få fäste. Alger, mossa och lavar skadar inte byggnadskonstruktionen direkt, men de bidrar till att hålla kvar fukt mot fasaden som i sin tur kan leda till andra fuktrelaterade problem. Även träd och buskar omkring byggnaden kan ställa till med problem genom att hålla kvar fukt och förlänga upptorkningsprocessen.

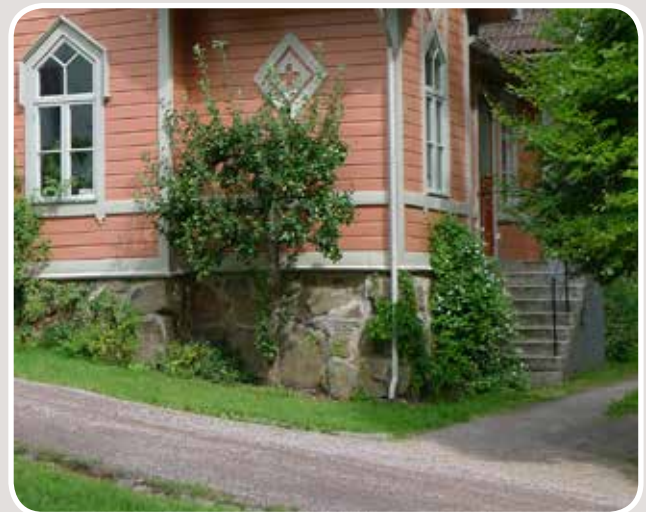
Murad grund. Foto: Thomas Carlquist

Vatten som tränger in i sprickor och porer i byggnadsmaterial och därefter fryser till is spränger sönder materialet genom expansion. Detta fenomen kallas för frostsprängning. Trä drabbas vanligen inte, men murade konstruktioner (t.ex. husgrunder) putsade fasader och tegelpannor kan skadas av frostsprängning. Risken är störst när temperaturen pendlar mellan plus- och minusgrader. Med ett mildare klimat ökar risken för sådana frys- och upptorkningscykler.
