Blåbergssjöbäcken och Harrträskbäcken

- en tillståndsbedömning och förslag på åtgärder

Examensarbete, 20 p biologi vid institutionen för ekologi, miljö och geovetenskap, Umeå universitet, 2004-03-18

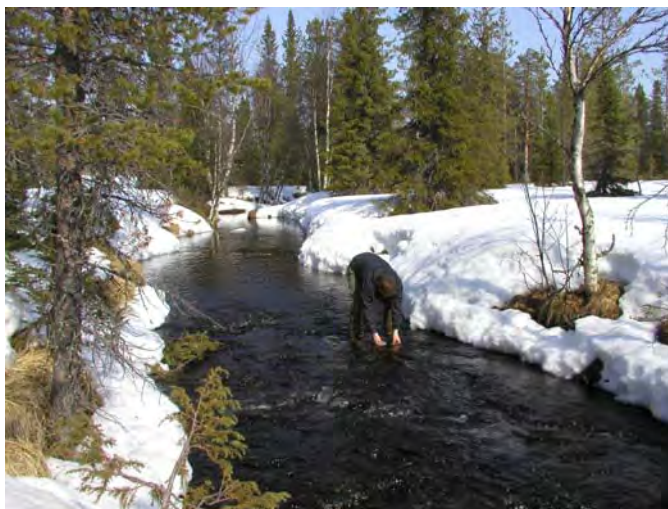
Figur 3. Vattenkemiprovtagning i Harrträskbäcken i april månad. (Foto R. Vallin)

I Harrträskbäcken har vattenprover tagits på fyra olika lokaler vid tre tillfällen (figur 5). Det översta provet är ett sjöprov i Stora Harrträsket (V1). Vid de två första provtillfällena togs proverna ute på sjön genom isen, medan vid det sista tillfället provet togs i sjöns utlopp. De tre återstående proven har tagits i själva bäcken (V2-V4). Lokalerna V2 och V3 är belägna mellan Stora Harrträsket och sammanflödet med bäcken från Lill-Harrträsket. Vattenkemilokalen V4 är belägen längst ned i bäcken och omfattar därmed även vattnet som tillrinner ifrån Lill-Harrträsket.

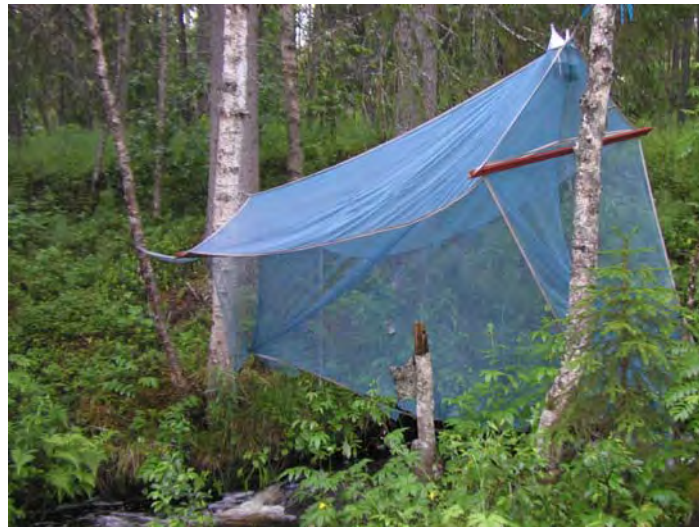
Figur 6. Malaisefällan i Blåbergssjöbäcken. (Foto förf.)

I Blåbergssjöbäcken sattes även en Malaisefälla upp för att fånga adulta insekter som flyger längs vattendraget (figur 6). Fällan placerades strax ovanför M42-lokalen och sattes upp 7 juni (figur 4). Därefter tömdes den en gång i månaden fram till och med 12 september, dvs tre gånger. Syftet med fällan var att komplettera bottenfaunamaterialet från sparkningarna i själva

bäcken och då i huvudsak nattsländorna. Identifieringen av det insamlade nattsländematerialet har gjorts av Bo Gullefors.

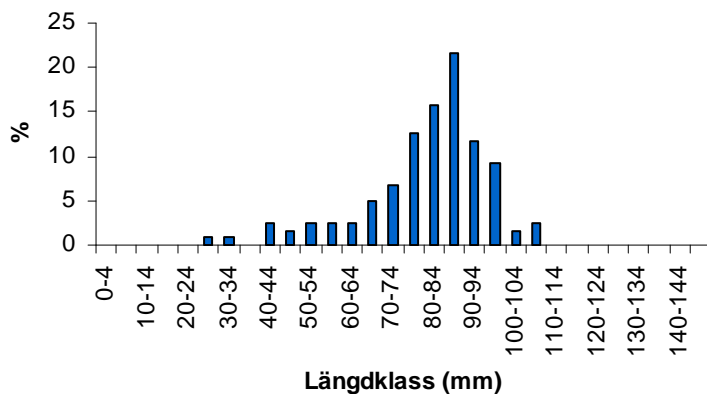
Längden på de i Blåbergssjöbäcken slumpmässigt insamlade musslorna låg mellan 27 och 107 mm (figur 8). 83 % av musslorna hade en längd mellan 65 och 99 mm. Medellängden var 80 mm och 5,8 % av musslorna var kortare än 50 mm. Den minsta musslan var 27 mm lång. På samma lokal hittades flera mindre musslor med längderna 28, 29, 33 och 38 mm.

Figur 8. Längdfördelning hos Blåbergssjöbäckens musselbestånd (n=120).

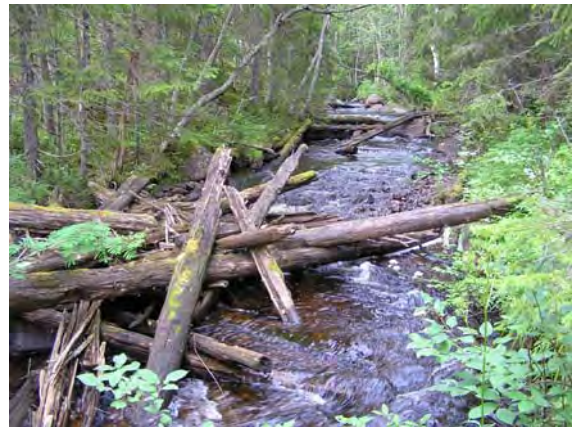
Skog- och vatteninventeringen visade att Blåbergssjöbäcken rinner genom ett område som är kraftigt påverkat av skogsbruket, ur både ett historiskt- och nutidsperspektiv. Flottningen av timmer i bäcken har satt tydliga spår, och hela den musselförande sträckan mellan Blåbergssjön och mynningen i Lögdeälven är väldigt påverkad (avd A1-A14) (figur 16). Nästan hela sträckan förutom några få undantag, t ex där timret har flottats i ränna, har rensats på sten. Flottledsrensningen har även frekvent förekommit högre upp i systemet.

Figur 16. Flottningen av timmer har satt tydliga spår i bäcken på sträckan mellan vägen från Övre Nyland och Lögdeälven. (Foto förf.)

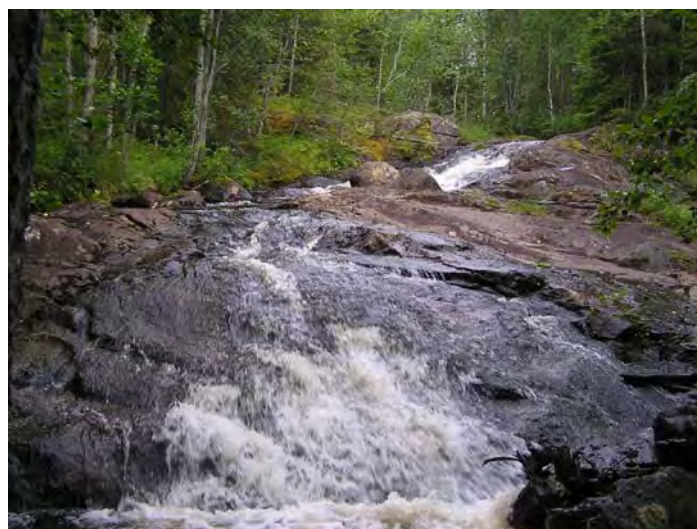
Ett par hundra meter ovan mynningen finns det första vandringshindret för fisken som vill ta sig upp i bäcksystemet. Hindret består av en samling stora block som byggts upp likt en terrass alldeles bredvid utloppet från en flottningsränna (avd A2). Nedan blockformationen är bäcken kraftigt flottningsrensad vilket gör den ännu mer svårforcerad. Nästa vandringshinder finns ytterligare ett par hundra meter uppströms och utgörs av en stor hälla (avd A4) (figur 17). Hällan utgör förmodligen ett definitivt vandringshinder, möjligen kan fisk vandra förbi den i vissa flöden.

Figur 17. Ett par hundra meter ovan mynningen i Lögdeälven finns en stor hälla som utgör ett naturvärde i sig men är även ett vandringshinder för främst fisk. (Foto förf.)

Hällan som finns mitt på sträckan där bäcken rinner i ravinen, kan ses som både ett naturvärde men också som ett problem i form av vandringshinder. Som tidigare nämnts gynnas en specifik flora av mossor, lavar och alger av den fuktiga miljö som skapas i anslutning till hällor. Det som skulle kunna utgöra ett hot mot den speciella miljö som råder vid hällan är t ex igenväxning, som resultat av en förändrad vattentillgång och en ökad lagring av förna (Naturvårdsverket 2003).

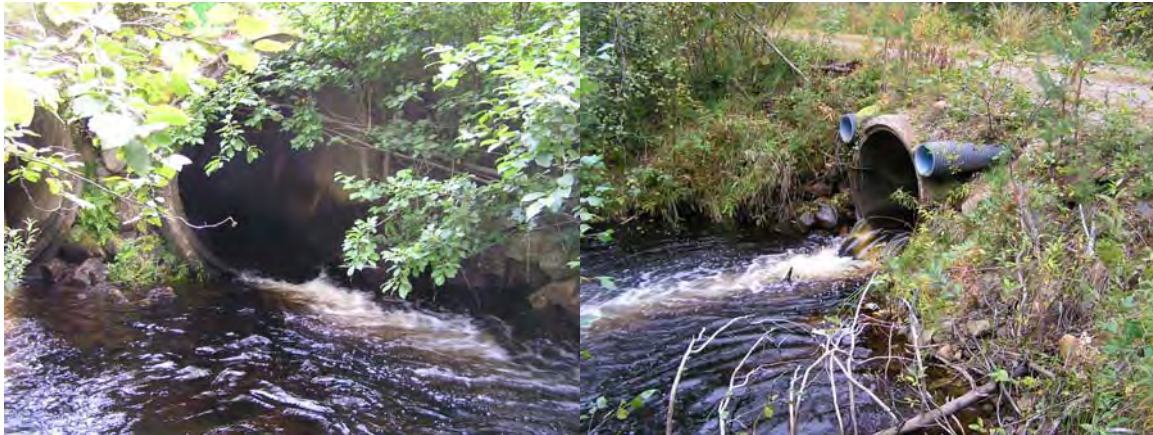
I Blåbergssjöbäcken finns ett antal vägtrummor, och två av dem är så dåligt placerade att de medför vandringsproblem för fisk och även till viss del för utter. Utloppen ur båda trummorna är för högt placerade. Detta medför att fisken måste hoppa upp i trumman för att kunna ta sig igenom samt att vattnet får en grävande effekt på bottenmaterialet strax nedan trummorna. Den ena trumman finns där bäcken rinner under vägen från Övre Nyland (avd A12) och den andra ca 300 meter uppströms (avd B1) (figur 18).

Figur 18. Felpplacerade vägtrummor i Blåbergssjöbäcken vid vägen från Övre Nyland samt vid den lilla vägen ca 300 m ovanför. (Foto förf.)

Flera restaureringsåtgärder bör utföras i bäcken. Högsta prioriteringen är att öppna upp vandringsvägarna. Bl a bör två heltrummor bytas ut samt ett par flottningsdammar rivas.

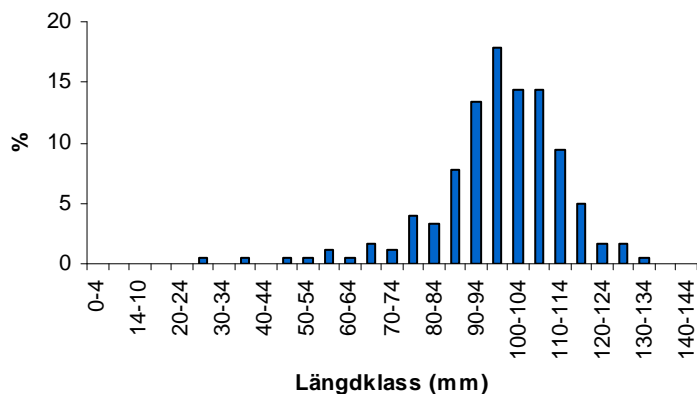
Längdfördelningen hos de i Harrträskbäcken slumpmässigt insamlade musslorna var mellan 27 och 130 mm, och 82 % hade en längd mellan 85 och 119 mm (figur 20). Medellängden var 97 mm och andelen musslor mindre än 50 mm var 1,6 %. Den minsta funna musslan i Harrträskbäcken var 27 mm lång.

Figur 20. Längdfördelningen hos musselbeståndet i Harrträskbäcken (n=180).

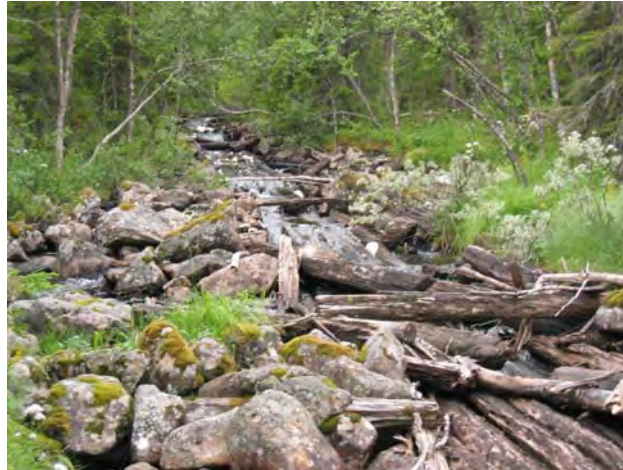
På den övre delen av den inventerade sträckan finns en raserad timmerränna (avd A26). Bäckens har påverkats kraftigt på avsnittet där rännan är belägen. Dels har den rensats på sten och dels har man placerat rännan i själva bäcken, vilket kan skapa vandringsproblem för främst större fisk (figur 25).

Figur 25. Raserad timmerränna i Harrträskbäckens övre delar. (Foto M. Sundqvist).

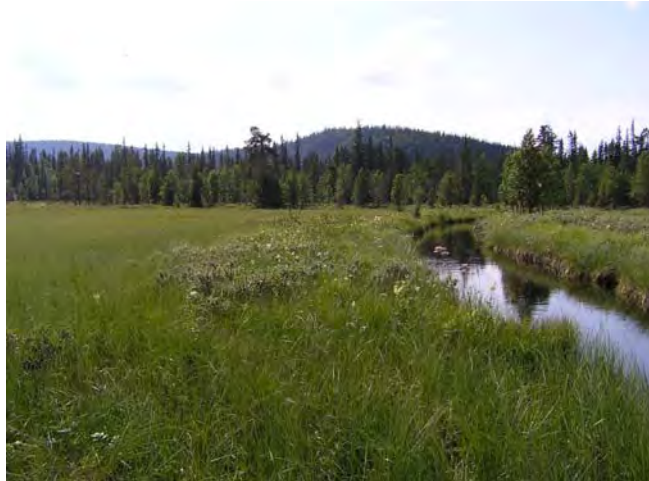
Figur 27. Harrträskbäcken rinner till stor del ute på myr och kantas där av täta videsnår. (Foto förf.)

Harrträskbäckens närområde utgörs till stor del av myr med täta videbuskage (figur 27). De sträckor där bäcken rinner ute på myrarna är oftast djupa och lugnflytande och med tillsynes liten påverkan från skogsbruksåtgärder.

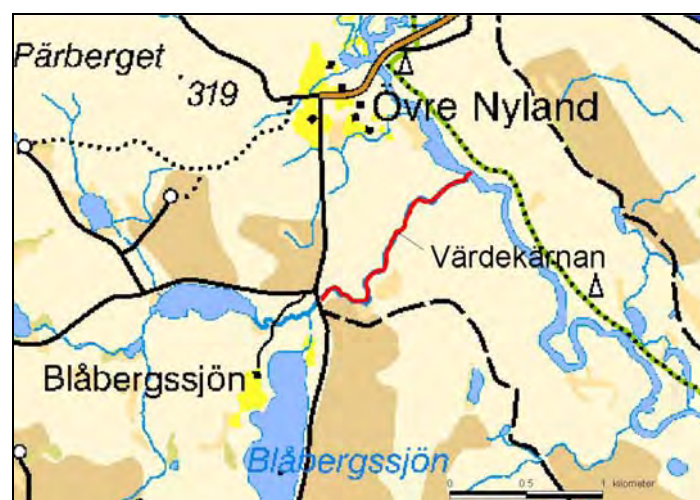
Figur 29. Värdekärnan i Blåbergssjöbäcken är belägen på sträckan mellan vägen från Övre Nyland och Lögdeälven.

Värdekärnan i Blåbergssjöbäcken med avseende på musslorna, är belägen på sträckan mellan vägen från Övre Nyland och mynningen i Lögdeälven (figur 29). På denna sträcka förekommer även lax och nattsländan *Ceraclea excisa*, som båda finns med i rödlistan (Gärdefors 2000). Andra naturvärden på sträckan är den förhållandevis orörda ravinen som bäcken rinner i och den stora hällan i den nedre delen.

Hotet mot värdekärnan utgörs i dagsläget främst av skogsbruksåtgärder. På båda sidor om bäcken står det produktiv tallskog, som ägs av SCA, där både gallringar och slutavverkningar väntar. Nyligen gallrades tallskogen på bäckens norra sida och en skyddszon på 10-20 m lämnades mot bäcken. Hoten från skogsbruket kan exempelvis utgöras av dikningar, körning i vattendraget, ökad transport av finpartikulärt material till bäcken m.m. Sjöarna som är belägna uppströms värdekärnan fungerar som buffertar mot påverkan som härstammar från skogsbruksaktiviteter längre upp i avrinningsområdet (figur 29).

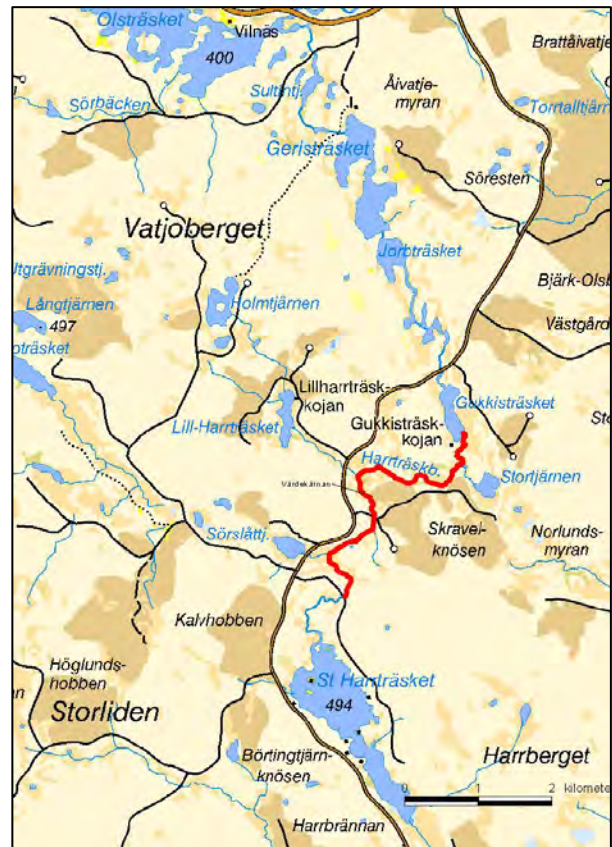
Figur 30. Värdekärnan i Harrträskbäcken är belägen mellan första vägen norr om Stora Harrträsket och Gukkisträsket.

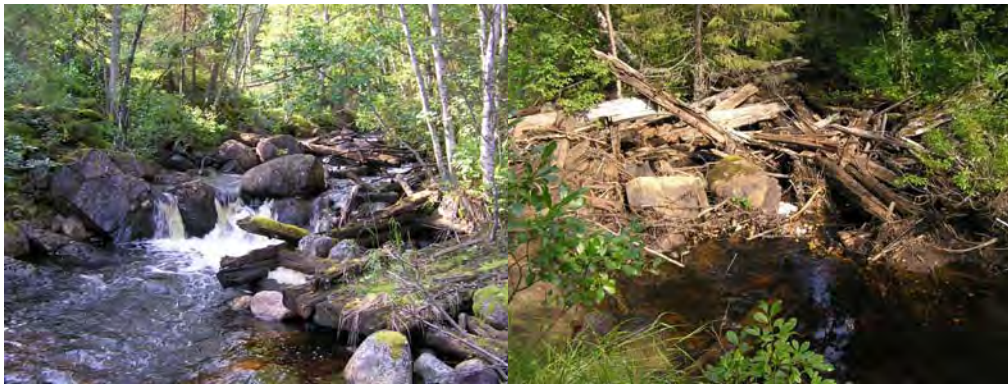
Figur 32. Blockterrassen i Blåbergssjöbäcken alldeles ovan mynningen i Lögdeälven (till vänster), och resterna från en gammal flottningsdamm mitt på den flodpärlmusselförande sträckan (till höger). (Foto förf.)

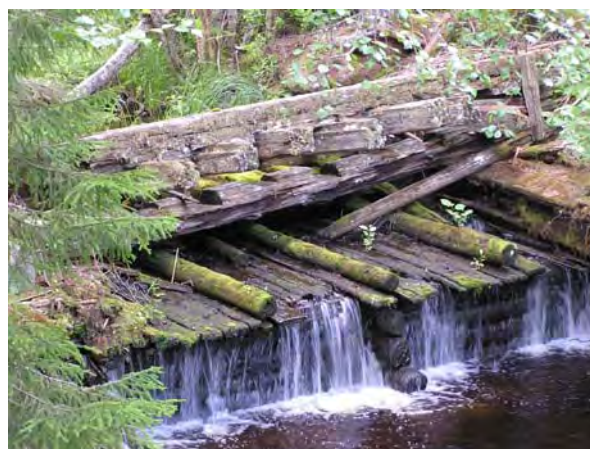
Figur 33. Dammen nedan Blåbergssjöns utlopp utgör ett definitivt vandringshinder. (Foto förf.)

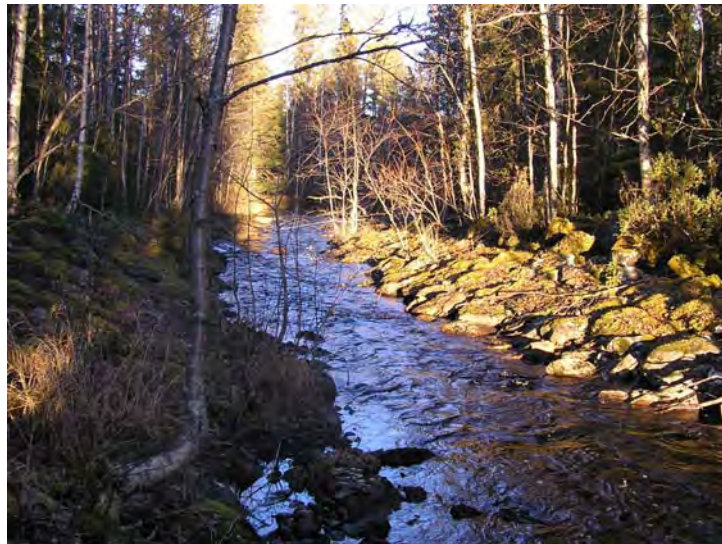
Figur 34. Kraftigt flottledsrensad sträcka mellan Lapptjärnen och Gransjön i Blåbergssjöbäckens avrinningsområde. (Foto förf.)

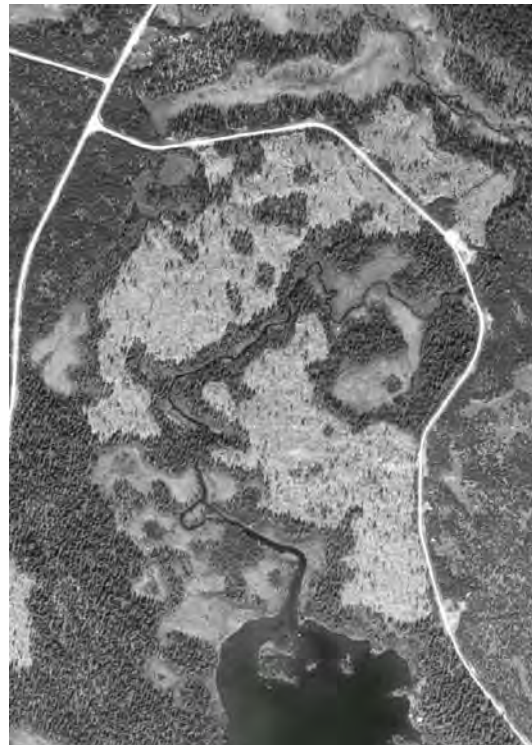
Figur 35. Flygfoto över Harrträskbäckens övre del där en tydlig skyddszon har lämnats mot bäcken. De ljusaste fläckarna är hyggen medan de mindre ljusa är myr.

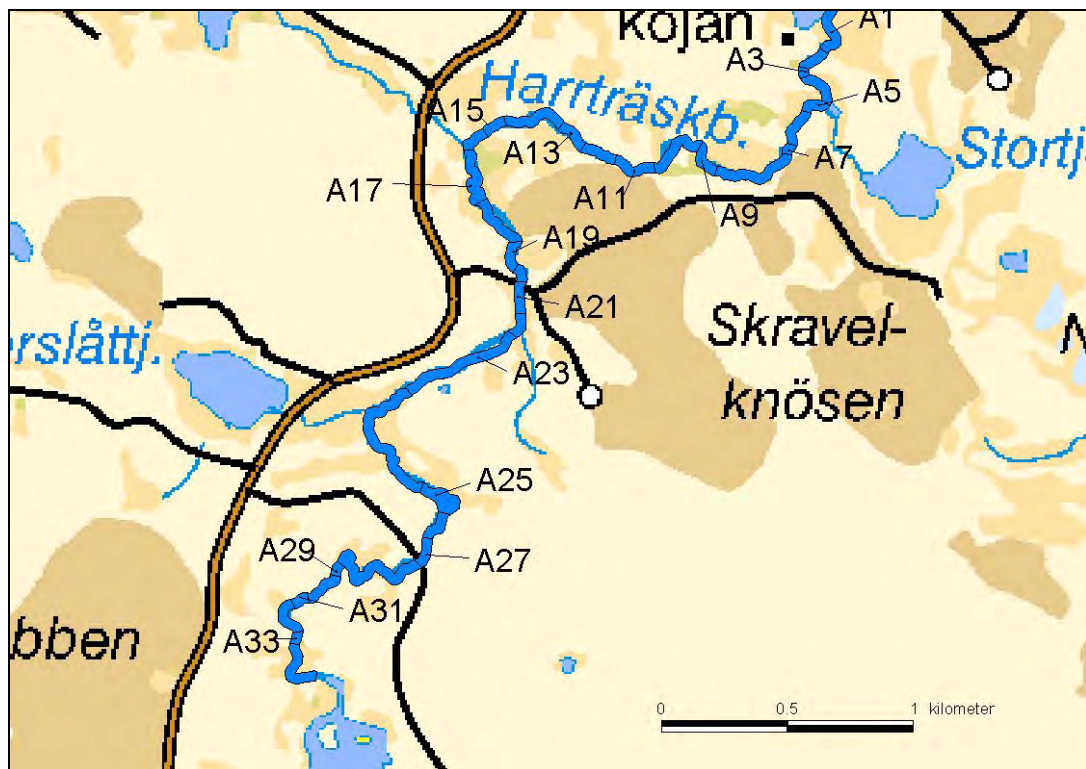
Bilaga 5b – Vatten- och skogsavdelningar i Harrträskbäcken

Vattenavdelningar i Harrträskbäcken. Endast beteckningen för varannan avdelning utsatt på kartan.
