# Vägrelaterade objekt

# Väghållning i värdefulla vägmiljöer

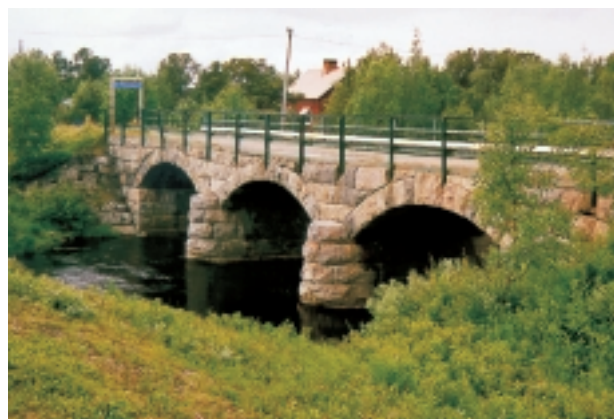
*Stenmahlsbro i Idivuoma intill väg 45 mot Karesuando.  
Foto: Agneta Milton.*

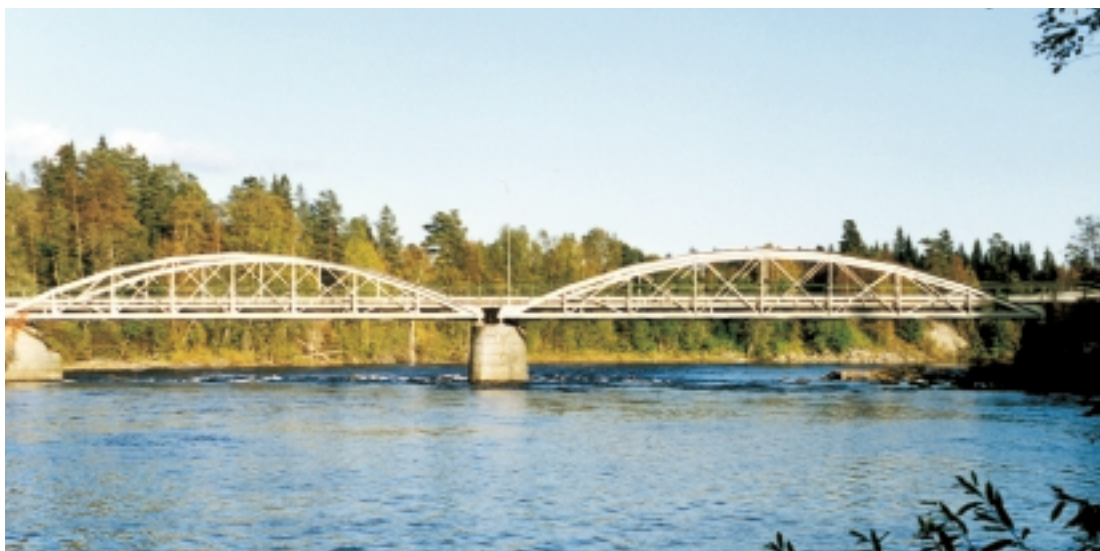
*Fackverksbro av stål över Öre älv i Nordmalings kommun. Bron byggdes 1911 och stålfackverket levererades av Bergsunds Mekaniska verkstad i Stockholm. Foto: Andreas Grabn.*

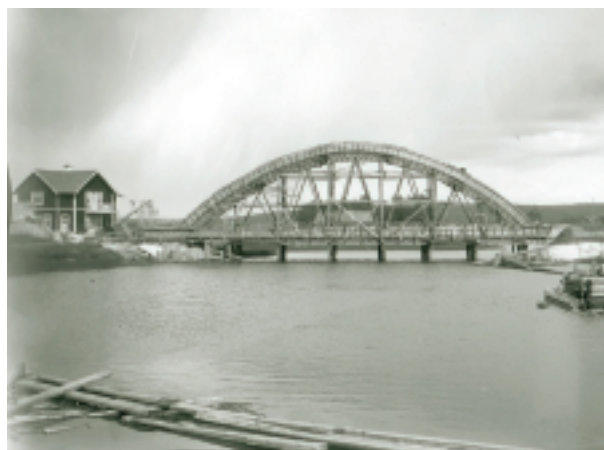
*Betongbågbro i Gamla Falmark, Skellefteå, under byggandet på 1930-talet. Foto: Västerbottens Museums fotoarkiv.*

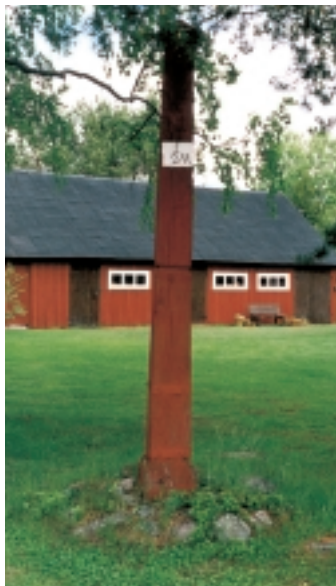
*Till att börja med var det vanligt att varje kvarts- och halvmil mellan varje milsten markerades med trästolpar. I södra Sunderbyn utanför Luleå finns regionens enda kända bevarade milstolpe av trä.  
Foto: Andreas Gråhn.*

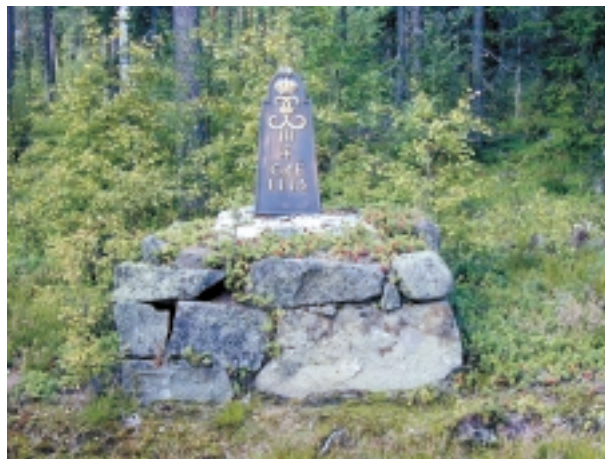
*De äldsta gjutjärnsstolparna i Västerbottens län har Gustav III:s namnbiffen och landsbövdning Germund Adam Falkengræns initialer. Övriga gjutjärnsstolpar i Västerbottens län restes 1801 och har kung Gustav IV Adolfs namnbiffen och under det landsbövdning Strombergs namn.*

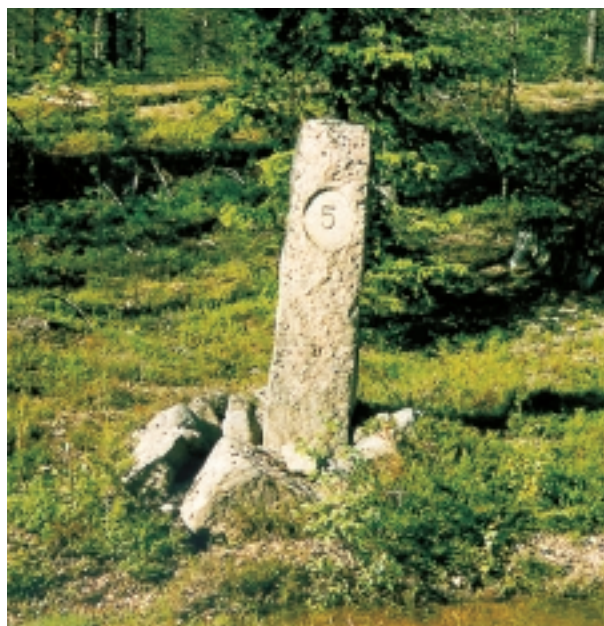
*Kilometerstolpe av sten efter väg 810, Nattavaara by, Gällivare kommun. Foto: Agneta Milton.*

Trots att bruket av milstolpar avsomnade upphörde inte viljan att markera längden på vägarna. I början av 1900-talet förekom det i Norrbottens och Västerbottens län att huggna stenstolpar med kilometerangivelse sattes upp längs nybyggda större landsvägar. Siffrorna på dessa stenstolpar visade avståndet från den nybyggda vägens början till dess slut. Längs med vägar som byggdes under 1920-1930-talen, inom ramen för arbetslöshetskommissionen, blev det mycket vanligt att kilometerstenar sattes upp. I Norrbottens län finns denna typ av kilometerstolpar exempelvis längs väg E10 från Gällivare till kommungränsen mot Överkalix. I Västerbottens län finns kilometerstolpar av sten t.ex. längs vägen Olofsfors-Norrfor. Det var även vanligt att kilometerstolpar av trä sattes upp. Vägar med bevarade kilometerstolpar av trä finns t.ex. i Norrbottens län längs en enskild bidragsväg väster ut från Moskosel, längs sjön Malmesjaur samt i Västerbottens län längs en enskild bidragsväg vid Fjädernäs i Vindelns kommun.

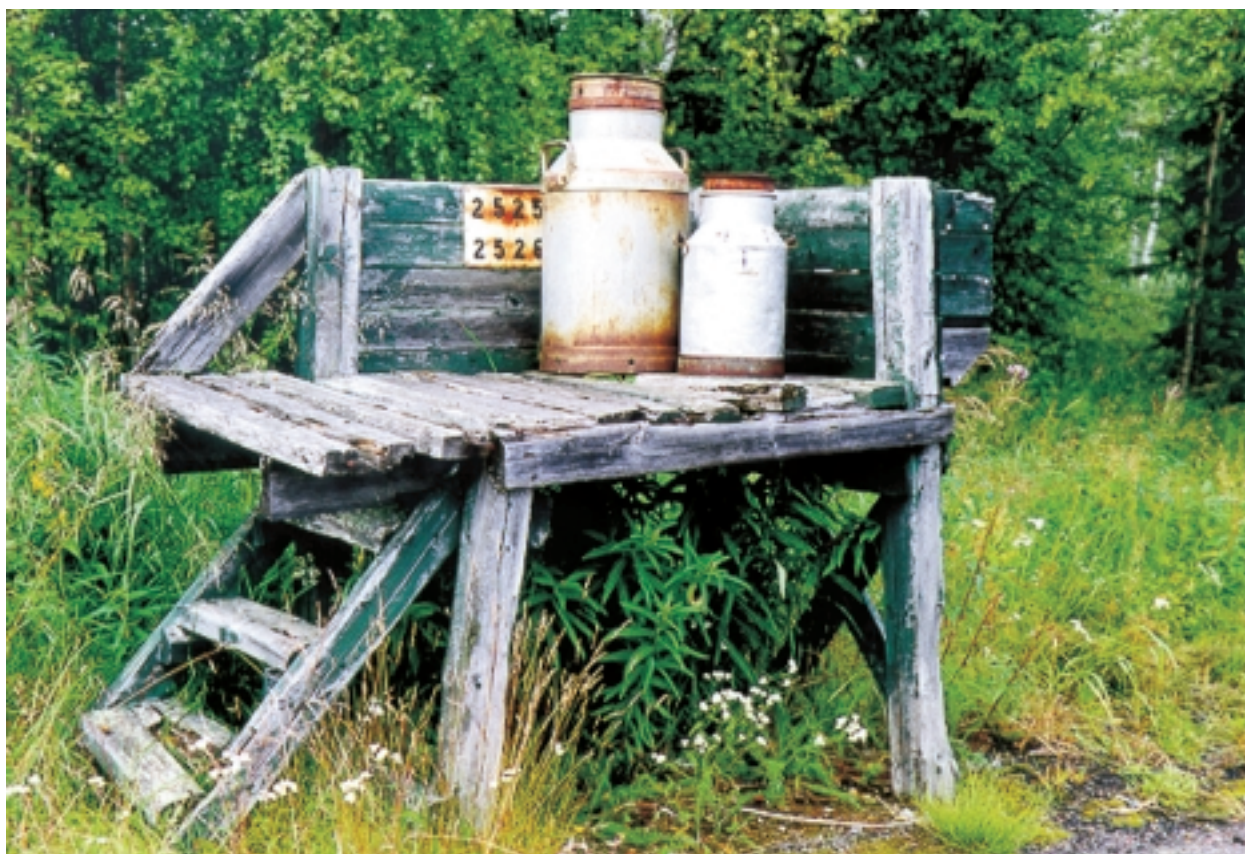
*Bevarat mjölkbord med mjölkkrukor och emaljskyltar i Tärenö, Pajala kommun. Foto: Jeanette Joelsson.*

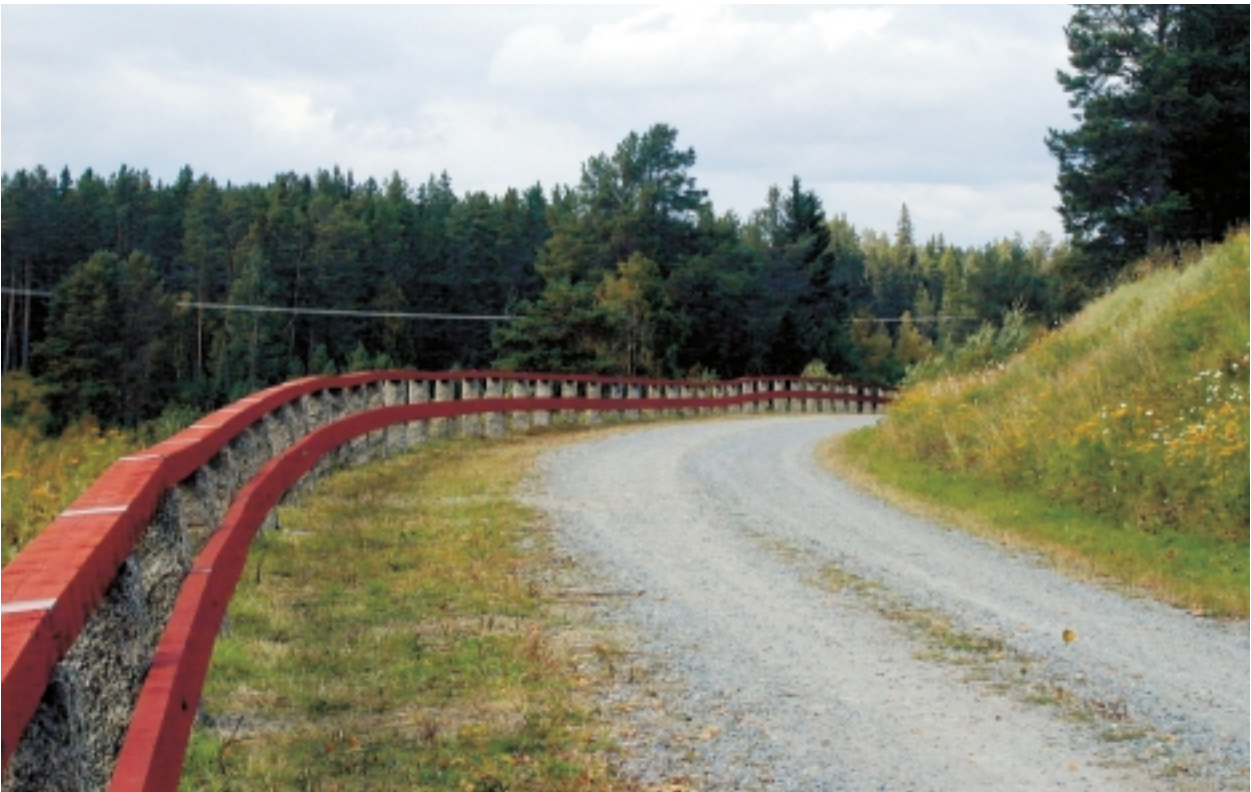
*I byn Bränna, Vilhelmina kommun, finns ett 168 m långt vägräcke med stengardister, navföljare och toppliggare av trä. Räckets restaurerades år 2000. Foto: Jeanette Joelsson.*

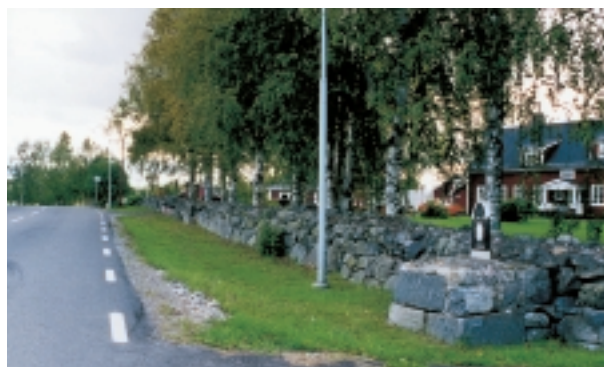
*Milstolpe och stenmur i Sundom, Luleå kommun.  
Foto: Andreas Grabn.*

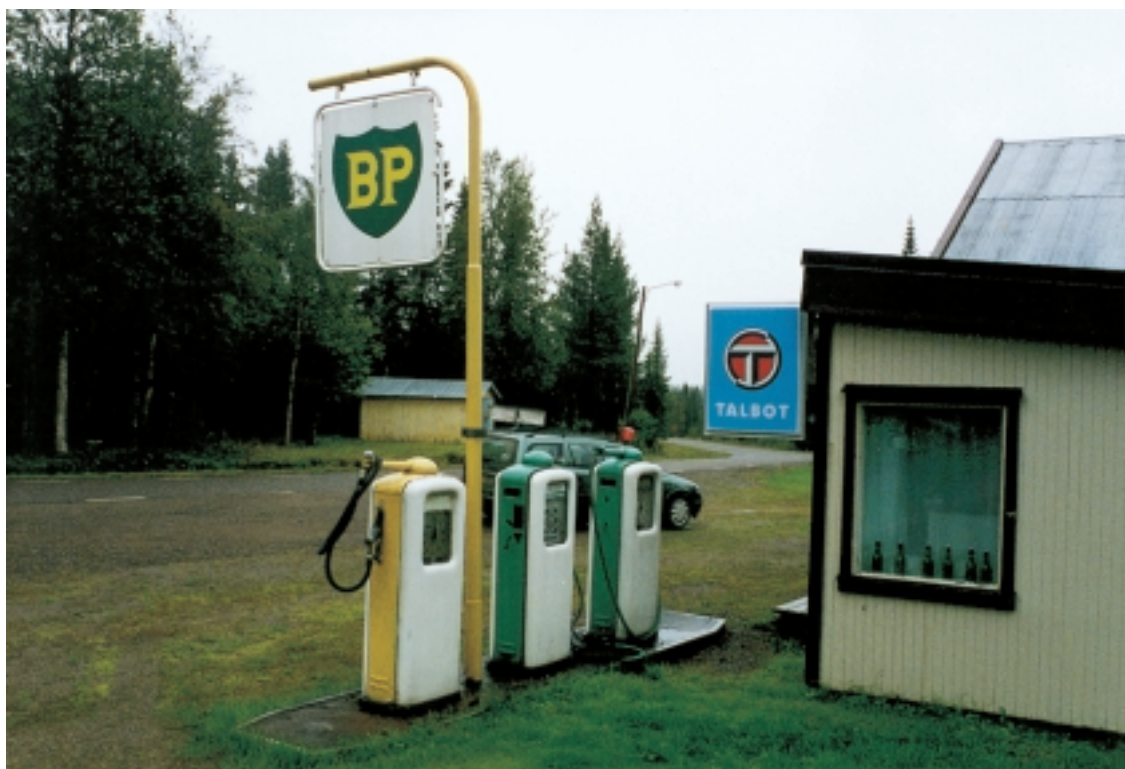
*Nedlagd BP-bensinmack i Hedberg, Arvidsjaur kommun. Bensinpumparna är från 1950-talet och graderingen är öre per liter.  
Foto: Andreas Grabn.*

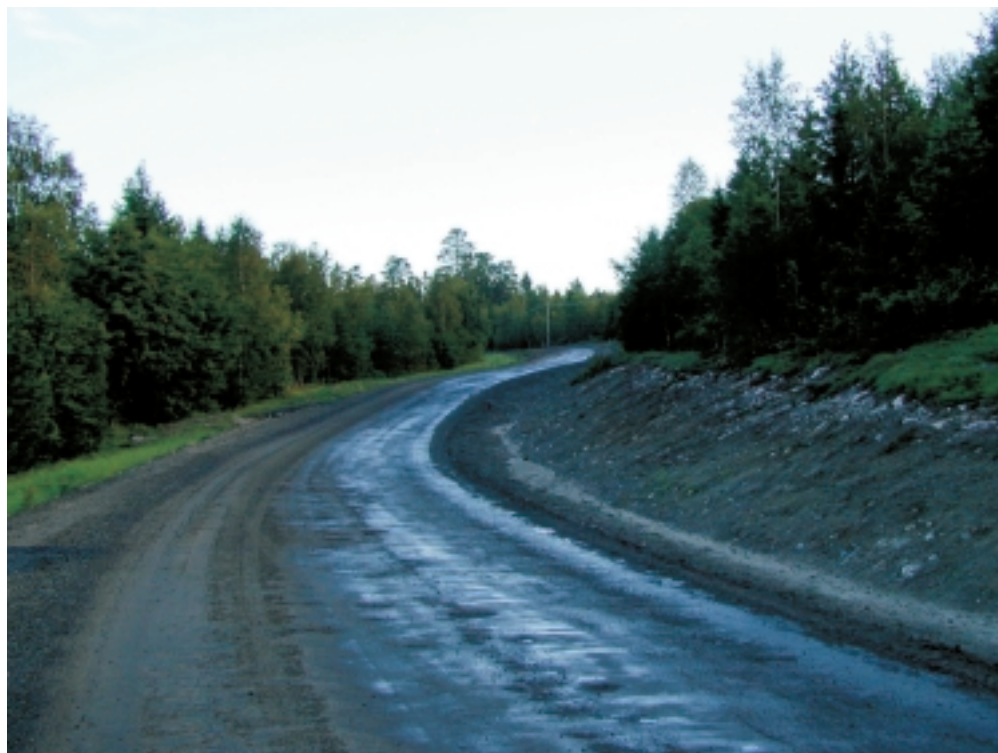
*Ovarsam dikning är förödande för en värdefull vägmiljö. Här har en artrik vägkant troligtvis utplånats.  
Foto. Karolina Karlsson.*

Vid dikning tas ofta en bit av vägrenen bort och därmed går sambandet mellan den ålderdomliga vägen och omgivande landskap förlorad. Även botaniska och landskapsmässiga värden kan gå förlorade. I värsta fall kan dikning innebära att hela samhällen av värdefull flora grävs bort. Speciellt artrika vägkanter är känsliga för markstörande arbeten.

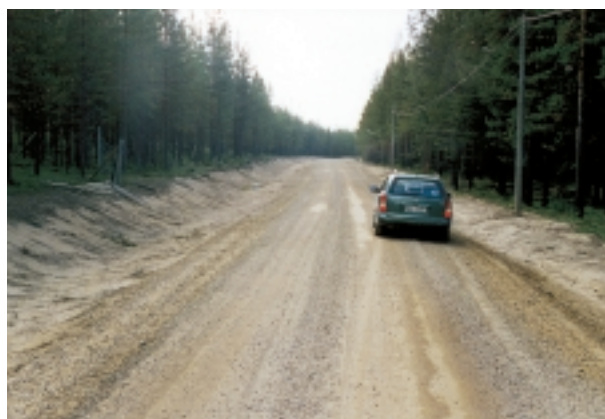
*Exempel på ovarsam dikning i en naturtyp som ej kräver kraftiga diken.  
Foto: Andreas Grabn.*

Dikning kan göras på olika sätt. Dikningen bör anpassas till vägen och omgivande landskap. Olika naturtyper kräver olika dikningsmetoder. Generellt bör dikning i värdefulla vägmiljöer endast ske där vägen och terrängen kräver det och storleken på dikena bör anpassas till vägens storlek. Utformas sluttande och mindre branta diken så minskas risken för erosion vilket minimerar behov av rensning samt gynnar växter och djur. Dikning på vägrenar där det finns artrik och slätterpräglad flora (prästrage, blåklöcka, kattfot m.fl.) bör ske extra varsamt. På en sådan plats kan det räcka med att rensa den ena dikesslanten eller göra en dikesbottenrensning. En annan metod är att lämna "öar" av vegetationen så att den lättare kan återetableras på dikade ytor. Vid vägnära objekt bör dikning undvikas.

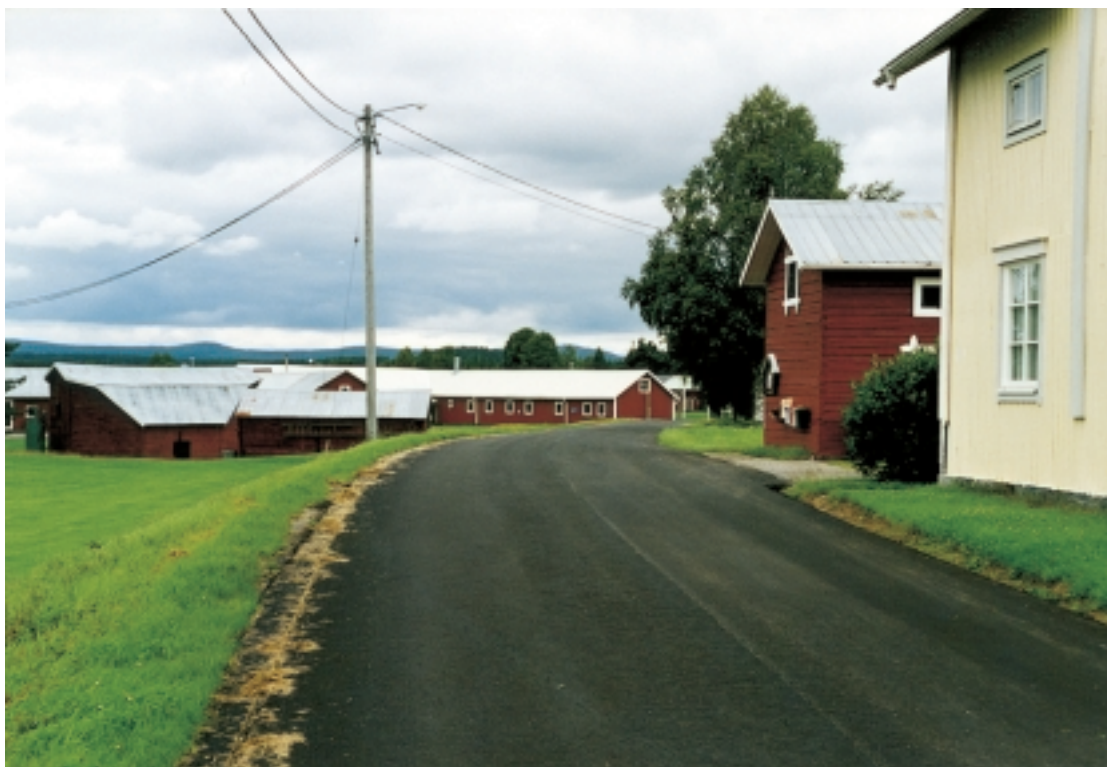
*Fel typ och fel färg på slitlagret kan vara förödande i en kulturhistorisk miljö. Foto: Andreas Grabn.*

Många ålderdomliga grusvägar har ett högt kulturhistoriskt värde som skulle gå förlorat om vägen fick en asfaltbeläggning. Det finns dock vägar som kan tåla en beläggning med Y1G eller oljegrus utan att förlora sitt kulturhistoriska värde. Det är även viktigt att välja rätt slitlager på vägar i andra kulturhistoriska miljöer. Fel färg på slitlagret kan vara förödande i en kulturhistorisk miljö.

Om ett nytt slitlager ska påföras, bör man välja ett material med grov struktur och ljus färg. Släta material och hårda/mörka färger bör undvikas. Oljegrus eller Y1G är att föredra framför bituminös beläggning som upplevs som alltför slät. För grusvägar bör bergkrossmaterial undvikas som slityta, det är ett nytt material som ej använts vid traditionellt vägunderhåll och ger vägbanan en onaturlig färg och struktur. Om en beläggning är nödvändig bör man tänka på att gräva bort gamla bärlager innan de nya läggs på för att undvika en höjning av vägkroppen. En höjning av vägbanken kan innebära att vägens följsamhet i topografin påtagligt försämras.

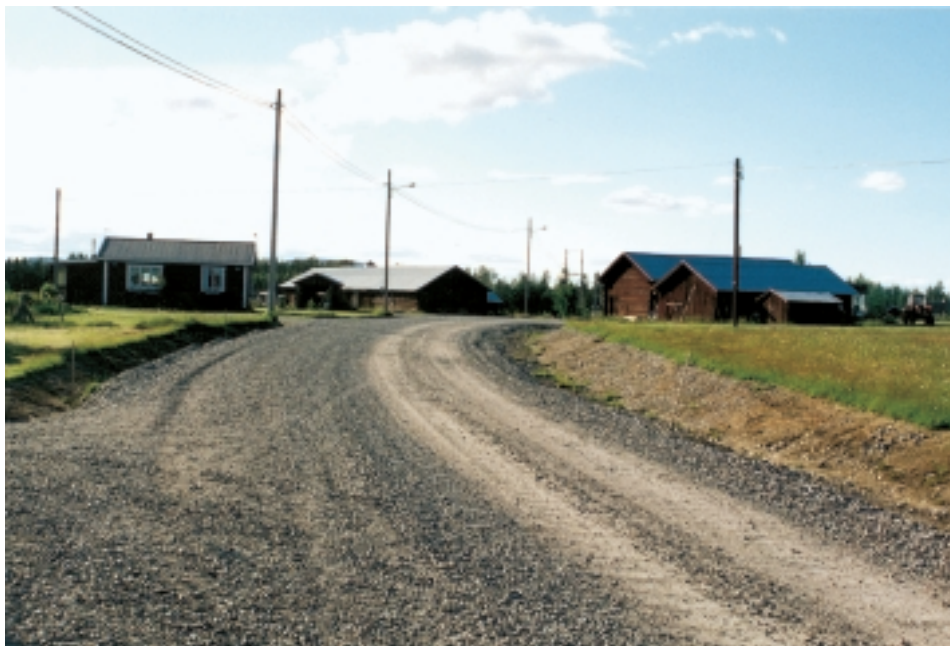
*Breddning av mindre vägar i en småskalig miljö kan vara till stor skada för belbetsintrycket.*

En vägbreddning innebär bl.a. att man tar bort den ursprungliga vägrenen och skapar en ny. Det betyder
