Rödlistat kulturarv?

Utredning och rapport: Eva Löfgren och Mikael Hammerman, Institutionen för kulturvård, Göteborgs universitet

Rapportnr: 2011:59

Utgivare: Länsstyrelsen i Västra Götalands län, Kulturmiljöenheten

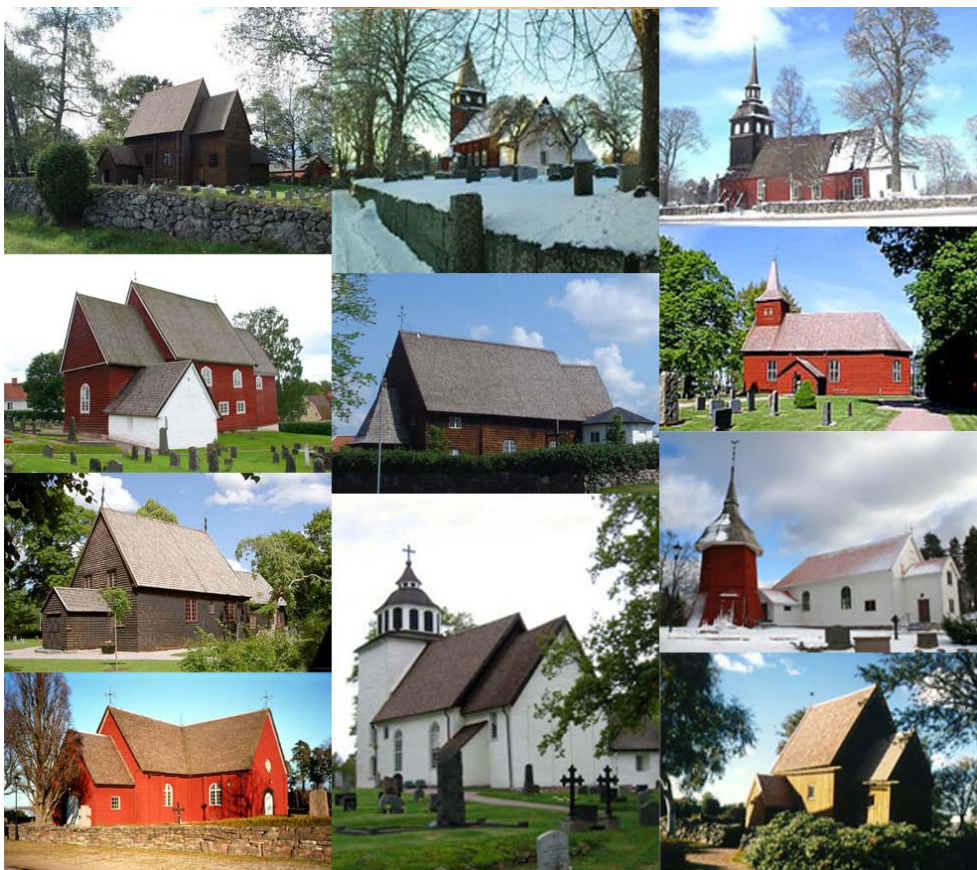
I Sverige finns många kyrkor som rymmer enstaka medeltida byggnadsdelar, men det finns bara 11 timrade kyrkor som till större delen härrör från medeltiden. Här har också landets enda bevarade stavkyrka, Hedared, fogats till samlingen. Se nedre högra hörnet. *Foto och montage: Gunnar Almevik*

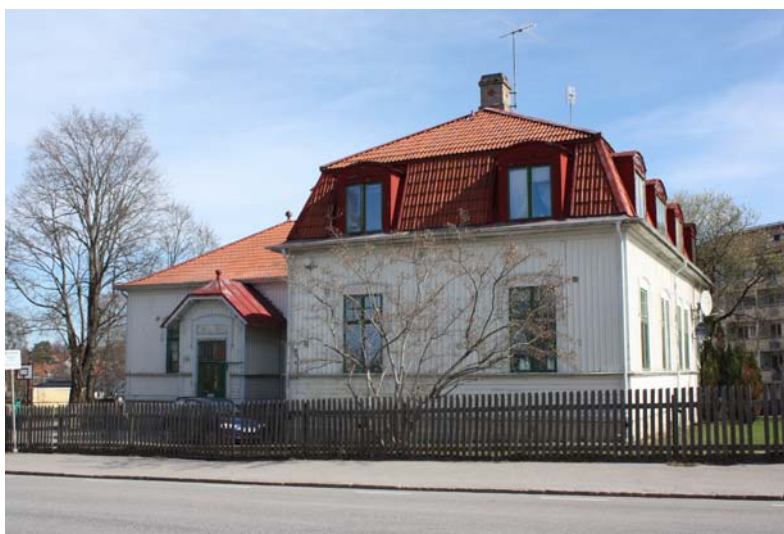
Söderåsens forna småskola i centrala Mariestad fungerar idag som lokal för barn med särskilda behov. Byggnaden är i stort behov av upprustning. Foto Eva Löfgren

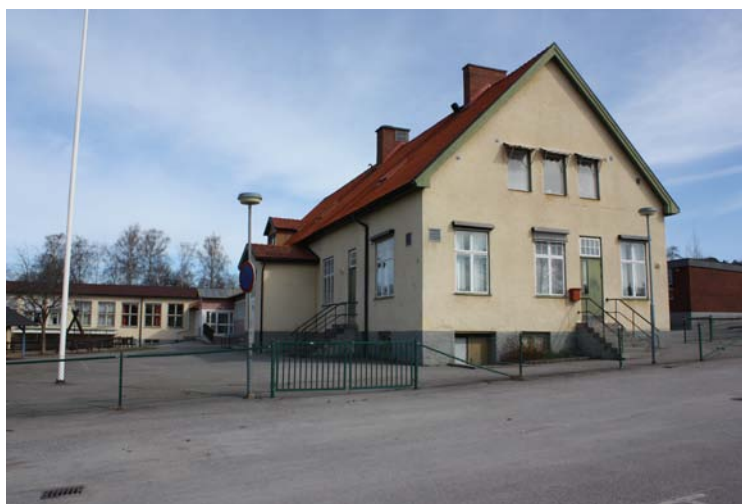
Österåsens skola byggdes kring sekelskiftet 1900 men är om- och tillbyggd vid flera tillfällen. Ursprungligen var fasaden klädd med träpanel. Idag är fastigheten, inte minst skolgården, sliten och en stor ombyggnad planeras till 2013. Foto Eva Löfgren

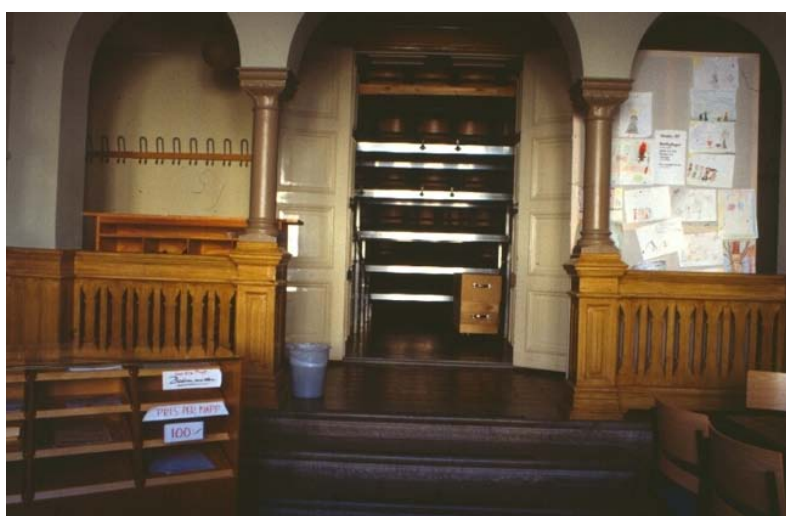
Bild Skånings, Valle och Vilske häraders tingshus i Skara används idag av Skara skolscen. Huset har kvar många av sina ursprungliga byggnadselement även om vissa radikala lösningar har tillkommit. Genom tingsalsdörrarna syns här baksidan av åhörrarplatserna i teatterrummet. Foto Eva Löfgren

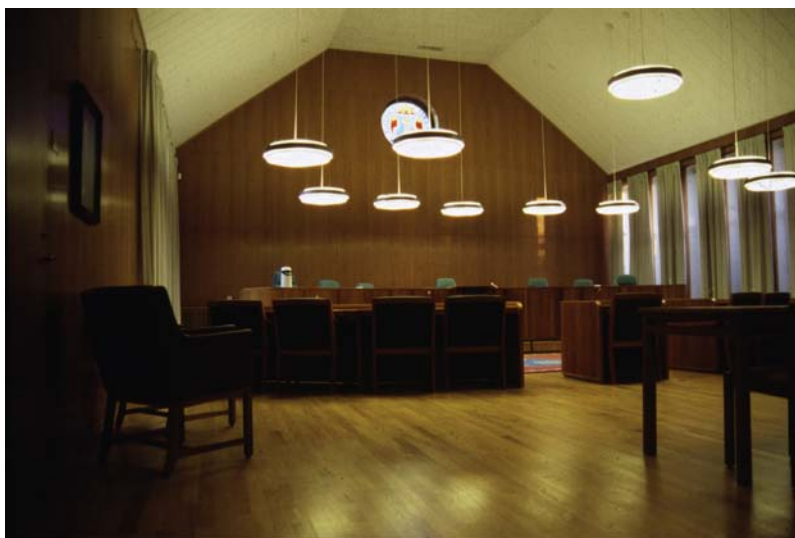
Tingssalen i Alingsås tingshus byggdes om på 1950-talet då den fornnordiskt inspirerade inredningen ersattes av en mer tidsenlig, sparsmakad. Foto Eva Löfgren/ Olinska stiftelsen

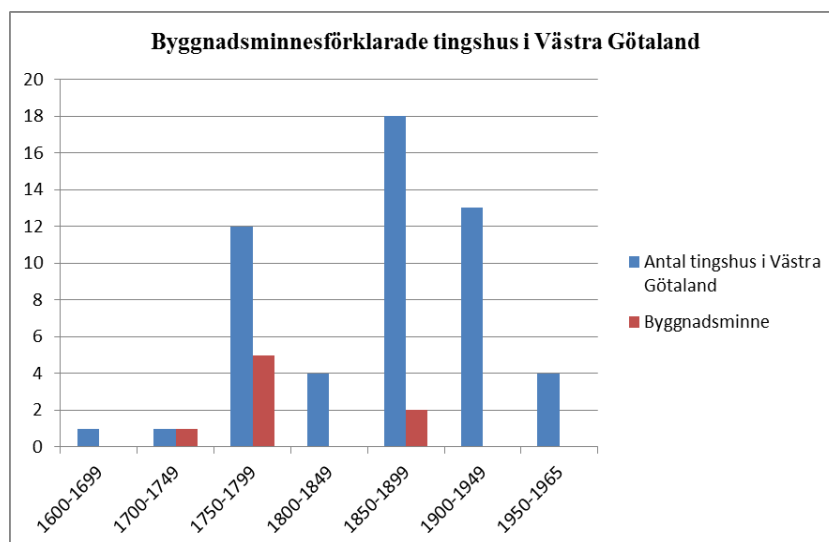
Diagrammet visar att 1700-talshusen utgör en stor andel av länets byggnadsminnesförklarade tingshus.

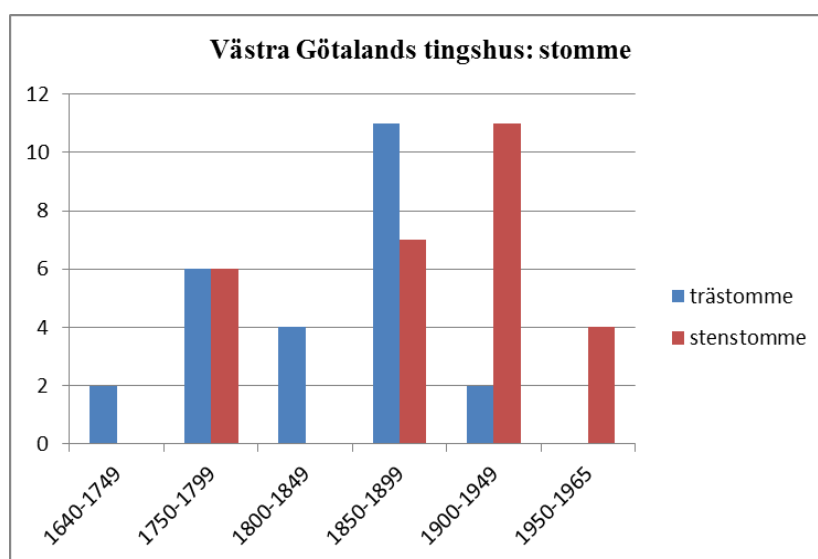
Som diagrammet ovan visar har Västra Götaland en stor andel stenhus. Jämfört med övriga delar av landet är den mycket stor. Endast Skåne har lika hög andel stenhus. Under första hälften av 1800-talet uppfördes emellertid få tingshus av sten vilket bland annat skulle kunna ha sin grund i att överintendantsämbetet inte längre granskade ritningarna.

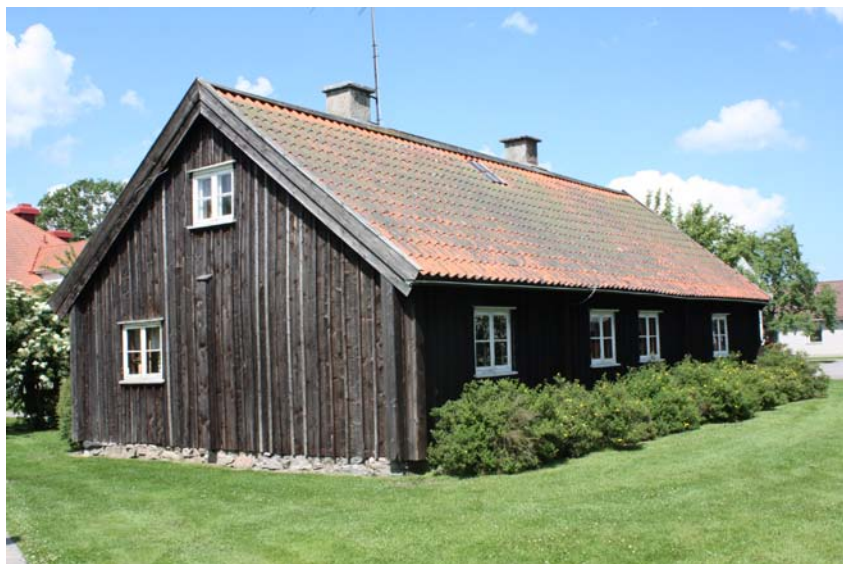
Barne härads tingshus flyttades till folkhögskolan i Vara på 1930-talet. Det råder delade meningar om hur gammalt byggnaden är, men mycket tyder på att delar av tingshuset tillkom i mitten av 1600-talet. Foto Eva Löfgren

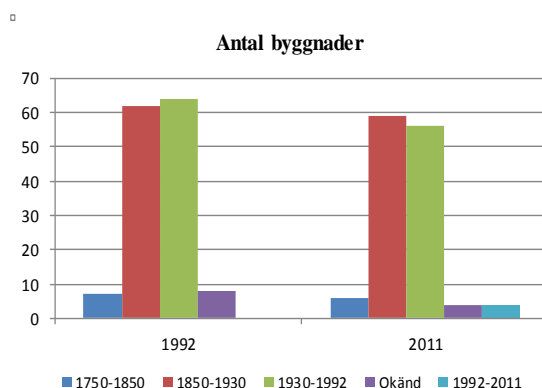
Diagram A

Föga förvånande har antalet överlopsbyggnader, det vill säga byggnader utan synbar funktion, ökat markant sedan tiden för LiM-inventeringen. Dessa byggnader har blivit fler i samtliga ålderskategorier före 1992. Intressant är att den största andelen är uppförd mellan 1930-1992, det vill säga det finns flest överlopsbyggnader i det moderna jordbrukets bebyggelse. Ett antal av de äldsta byggnaderna har också identifierats som överlopsbyggnader, något som inte gjordes 1992.

Diagrammet (A) nedan visar förändringar i det totala byggnadsbeståndet. Därefter följande diagram visar antalet överlopsbyggnader samt det procentuella antalet överlopsbyggnader i relation till det totala antalet byggnader. Samtliga diagram utgår från de ålderskategorier som tidigare nämnts.

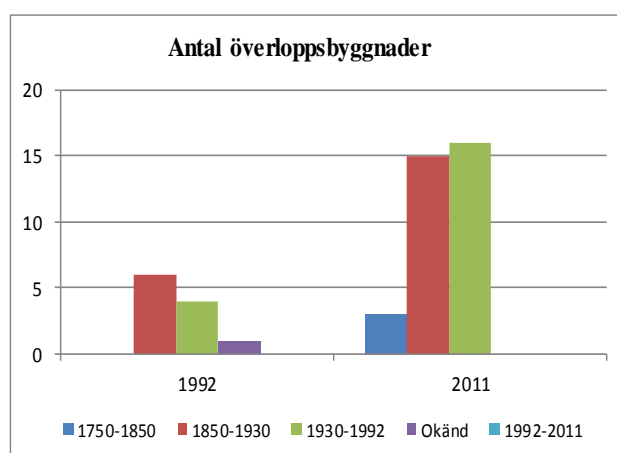
Diagram B

Ökningen av antalet överloppsbyggnader blir än mer tydligt om det procentuella antalet visas. Då tydliggörs exempelvis att hälften av de allra äldsta byggnaderna har mist sin ursprungliga funktion. Denna byggnadskategori har dessutom minskat med nästan 15 %. Intressant är också att i ålderskategorin 1930-1992 har antalet överloppsbyggnader ökat med cirka 25 % sedan 1992.

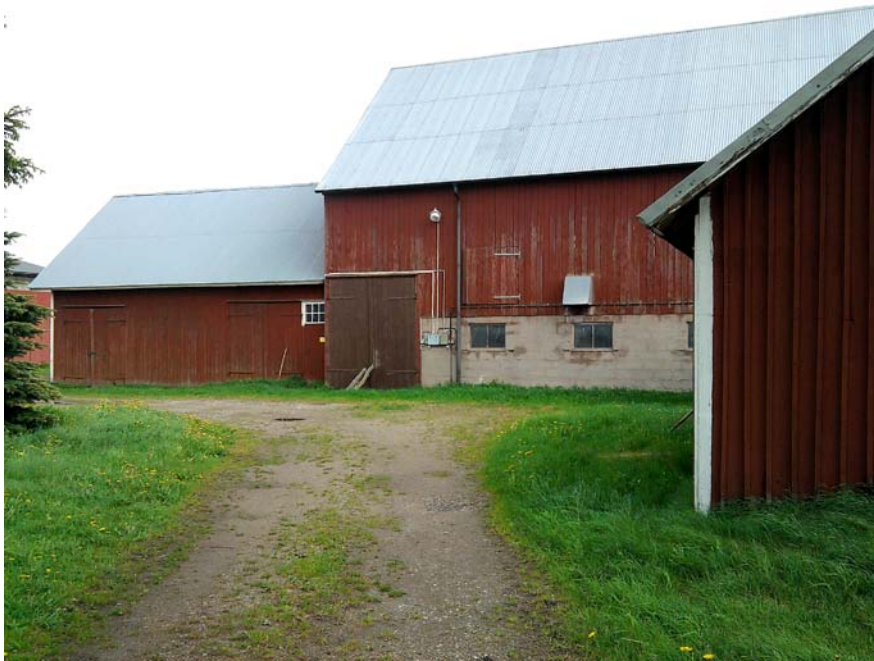
Överloppsbyggnader uppförda i mitten av 1900-talet. Foto: Mikael Hammerman

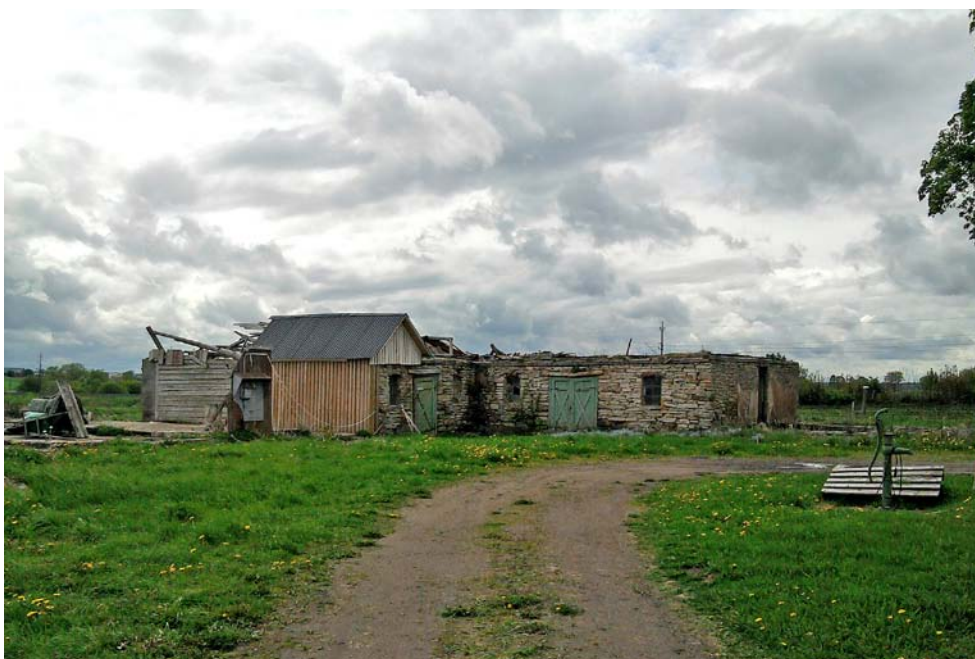
Raserad ladugård uppförd vid förra sekelskiftet. Foto: Mikael Hammerman
