*A. Hedenlund & Co*  
**Vin- och spirituosahandel**  
Byggnadsminnesdokumentation

Rapport: 2010:29  
ISSN 1403-168X

Följande byggnadsminnesdokumentation är utförd av Maria Görts på uppdrag av Länsstyrelsen under februari 2010. Dokumentationen är en sammanställning av Åkersta 1:1 och Åkersta i Sexdrega. Avsnittet med rumsbeskrivningar är skrivet av Anna Lindkvist och har lyfts in i sin helhet.

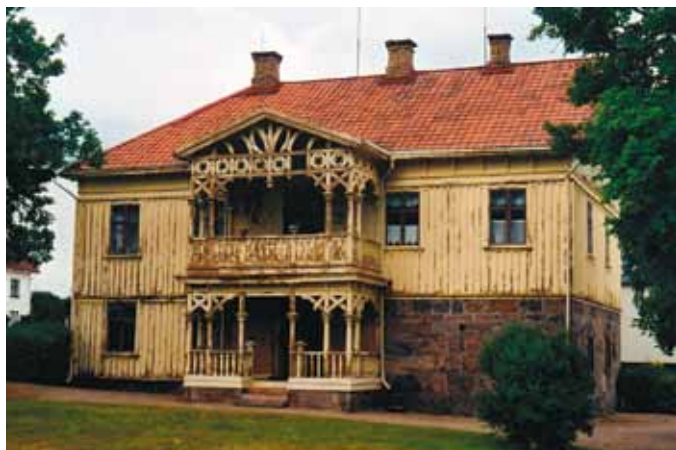
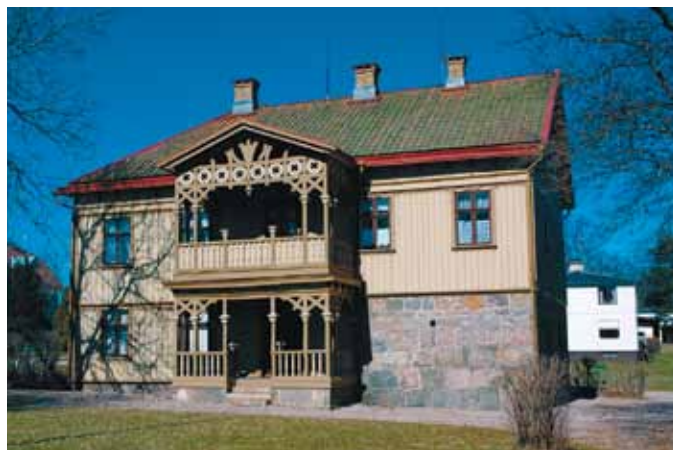
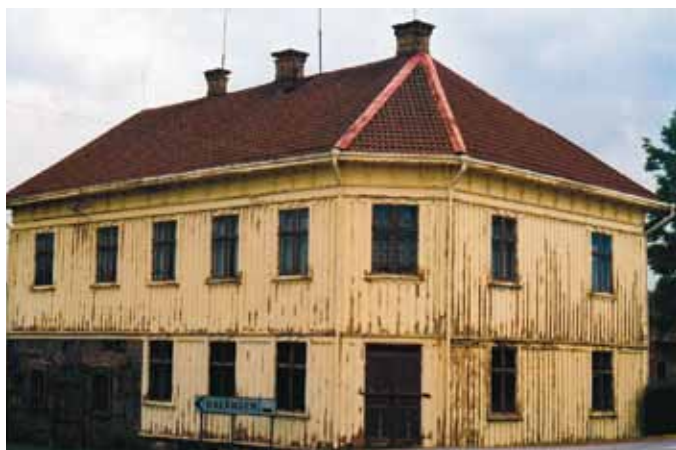
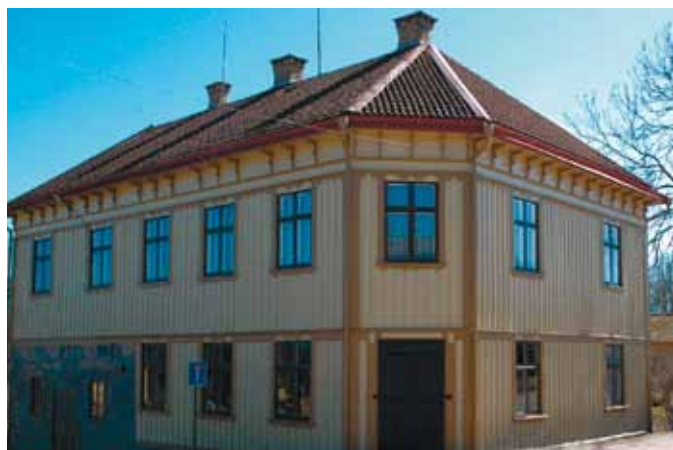
*Huvudbyggnaden under och efter renoveringen, fasadfärgen har skrapats och delar av verandans snickerier är nedtagna.*

Åren 2004-07 renoverades byggnaden med hjälp av bidrag från Länsstyrelsen. Arbetena utfördes under antikvarisk medverkan från Älvsborgs länsmuseum och Borås museum. Bostadshuset hade före insatserna svåra rötangrepp på den västra gavelns fasadpanel och timmerstomme. Den främsta orsaken till detta var en höjning, genom breddning och asfaltering, av landsvägen intill huset. Höjningen av vägen ledde till att regn- och smältvatten (med vägsalt) runnit ner mot fasaden.

Under renoveringen byttes skadade trädetaljer på verandan ut mot nya, även vindskivor och panel ersattes bitvis. Skadad sylv och timmerstomme iskarvades med nytt

virke. Upprostade stuprör och rännor byttes ut, fasad och fönster målades. Taket lades om, skorstenar och murstockar fogades om och lagades.

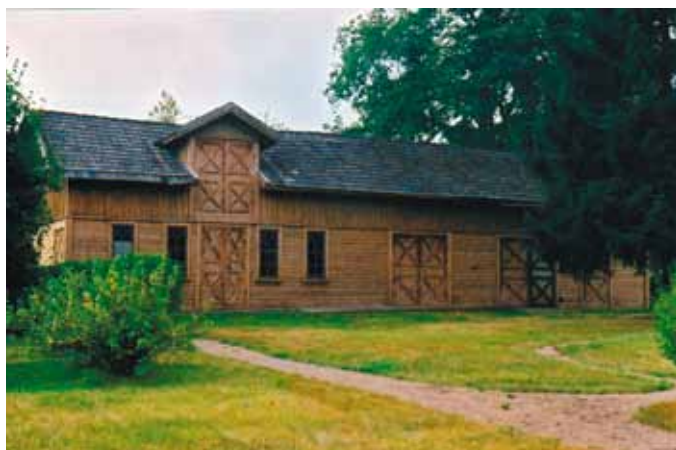
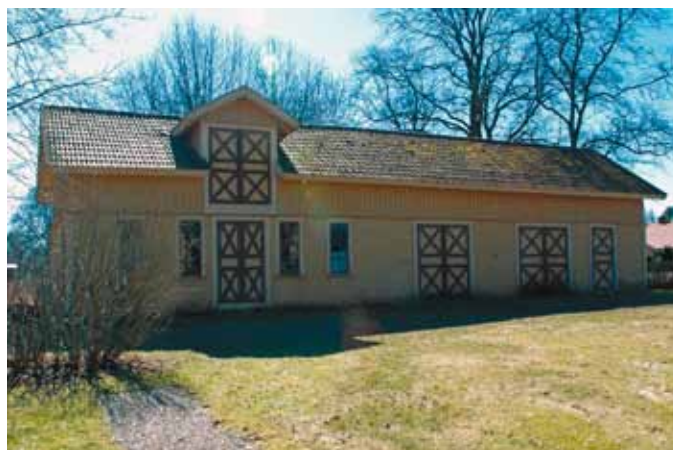
*Uthuset under och efter renoveringen, i princip all färg skrapades bort.*

Byggnaden hade tidigare målats med latexfärg vilken krackelerat och flagat, målningen hade utförts stående på en stege varför ytorna ovanför övervåningens fönster inte fått samma behandling. Vid renoveringen värmdes latexfärgen upp och skrapades av, partierna utan ny färg torrskrapades. Byggnaden målades med linoljafärg. På uthuset ersattes de flacka cementplattorna med tvåkupigt tegel, likt bostadshuset.

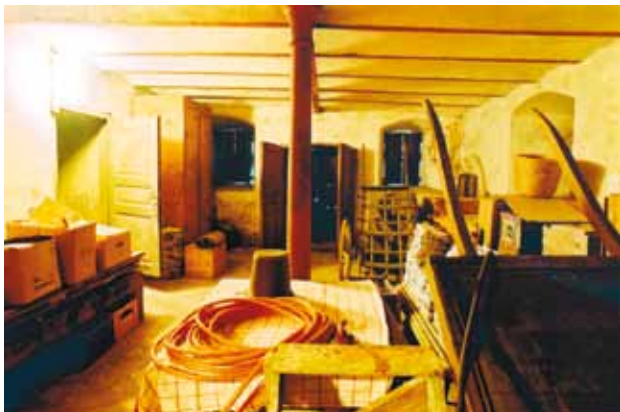
I källaren förvarades fat med olika innehåll, ofta liggande på timmerstockar.

I källardelen är golvet av cement och väggarna vitputsade. Taket är putsat i vitt och indelat i mindre valv vilka separeras av järnbalkar. Balkar och järnpelare är målade i rött. Enligt ritningen skulle endast den södra källarväggen ha fönster men vid uppförandet kompletterades med fönster även på den östra.

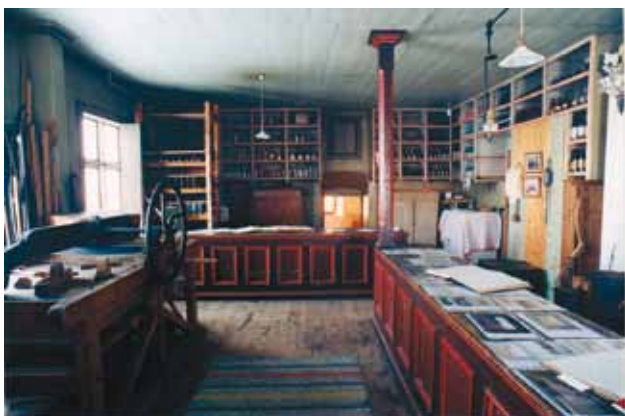
Samma lokal 125 år senare.

I den tidigare försäljningslokalen finns de väggfasta hyllsystemen kvar, hyllorna är ljusgröna med rödmålade kantlister. Boddiskarna och pelarna i rummet går i rödbrunt men har tidigare varit målade i ljusgrönt. I rummet finns en ursprunglig kakelugn och en senare tillkommen järnkamin. Golvet är ett obehandlat trägolv, väggarna med pärlspont och bräddtaket är målade i ljusgrönt.

Sedan uppförandet har dörrarna in till de två kontoren satts igen och en ny dörr tagits upp, den leder ut under trappan i tamburen.

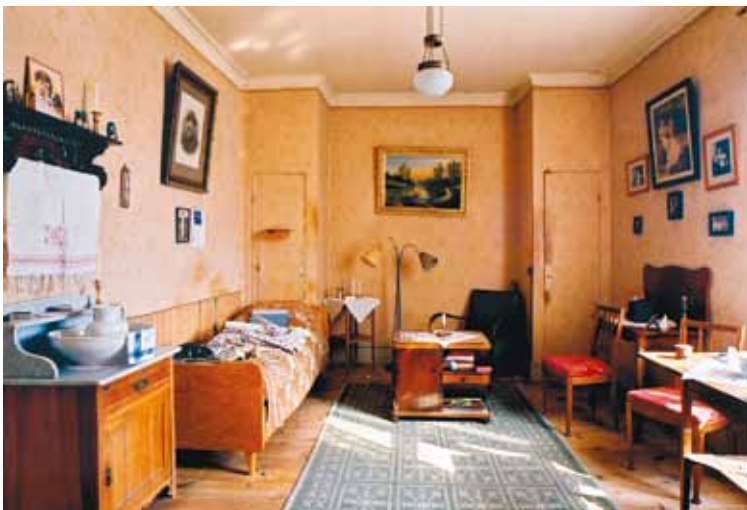
*Rummet i nutid, på väggen mellan garderoberna fanns tidigare en fönsteröppning.*

Badrummet inreddes troligen på 1970-talet. Det ursprungliga rummet hade använts som kammare/ vardagsrum och delades upp i två mindre rum. Det innersta blev badrum.

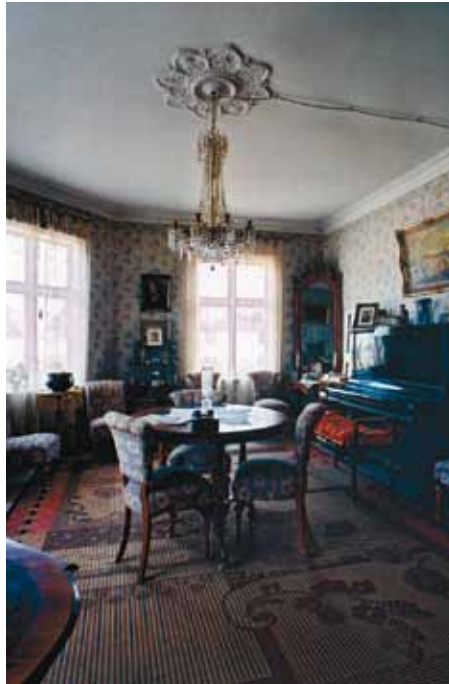
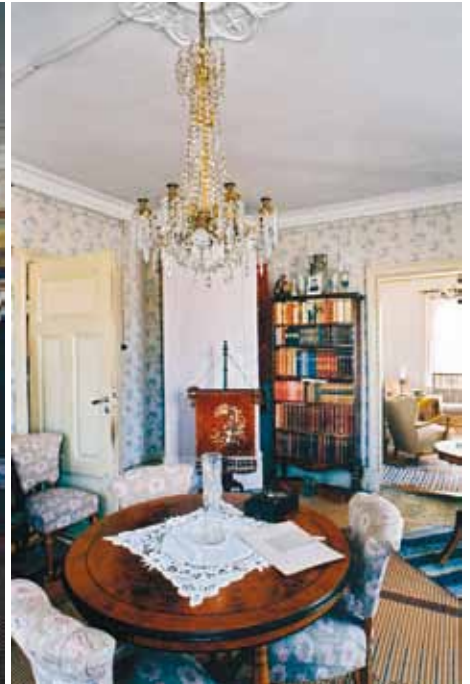
*Förmaket i nutid. Golvet i rummet är av obehandlat trä, troligen original. På väggarna sitter en tapet från 1900-1910, i rummet finns en flat kakelugn.*

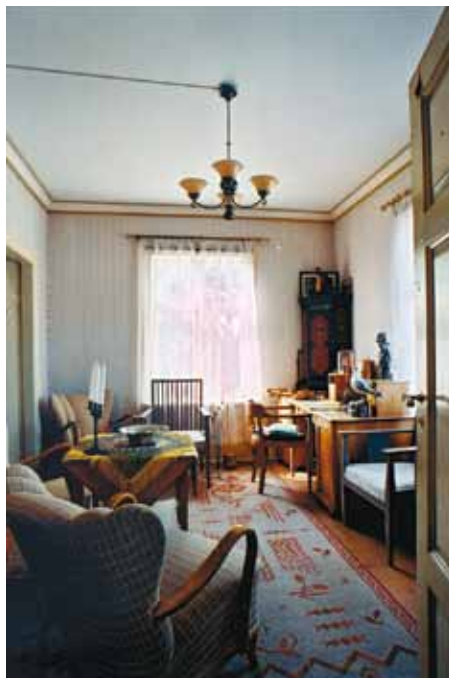
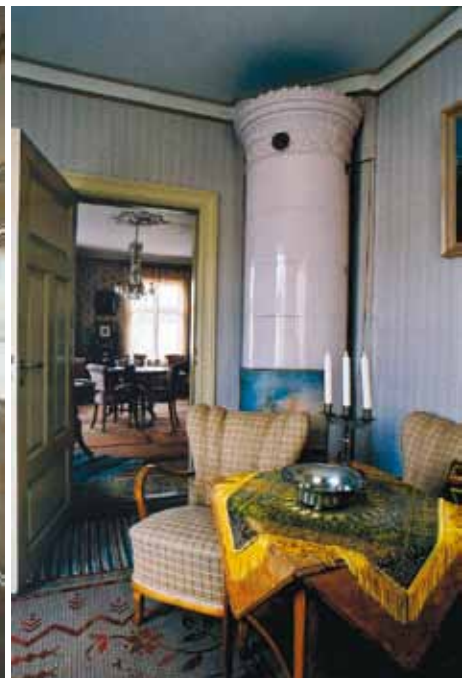
*Herrummet/Gustafsons rum i nutid. Golvet är täckt av en brun linoleummatta, väggarna av en grå småblommig tapet. I rummet finns en rund kakelugn.*

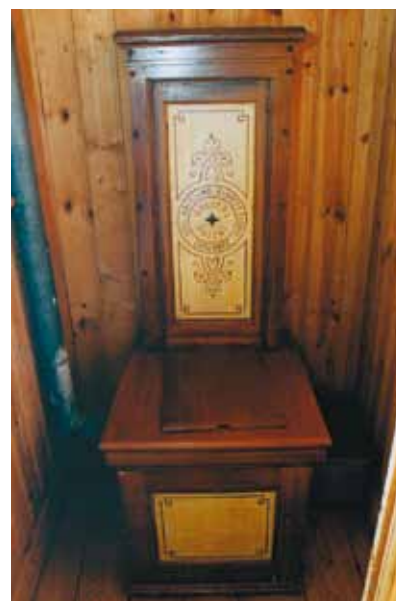
Klosetten är målad med träimitation. På skylten står det: Karl Backlunds klosett-fabrik, Göteborg. Möllers patent.

Torrklosetten är inrymd i ett litet separat rum på vinden, mot den östra gaveln. Golvet i rummet är samma som i övriga vindsutrymmen, obehandlat trägolv, och väggarna är klädda med obehandlad panel. Ventilationssystemet utgörs av ett omålat stuprör anslutet till skorstensstocken.
