# VANDRINGSHINDER FÖR HAVSÖRING OCH LAX

En inventeringsmetod för kulturmiljöer vid vattendrag

LÄNSSTYRELSEN  
VÄSTRA GÖTALAND

2003:2

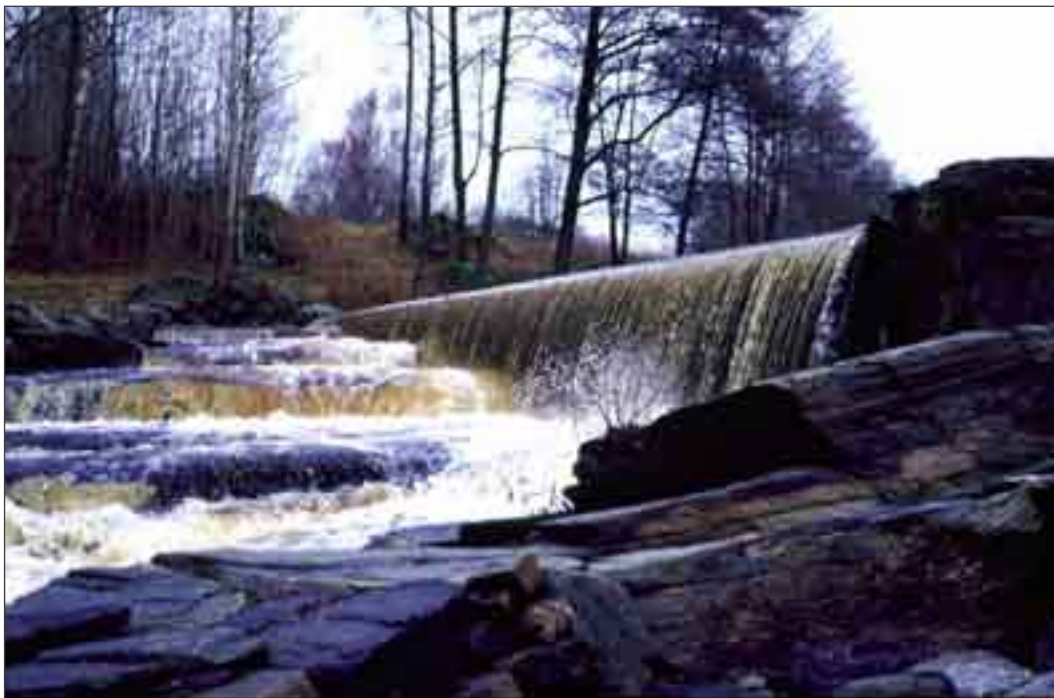
*Fördämning vid Melltorp och Högens kvarn i Hyssna, Marks kommun. Här har en fisktrappa byggts om harmonierar med den omgivande kulturmiljön. Foto: Linnea Nordell*

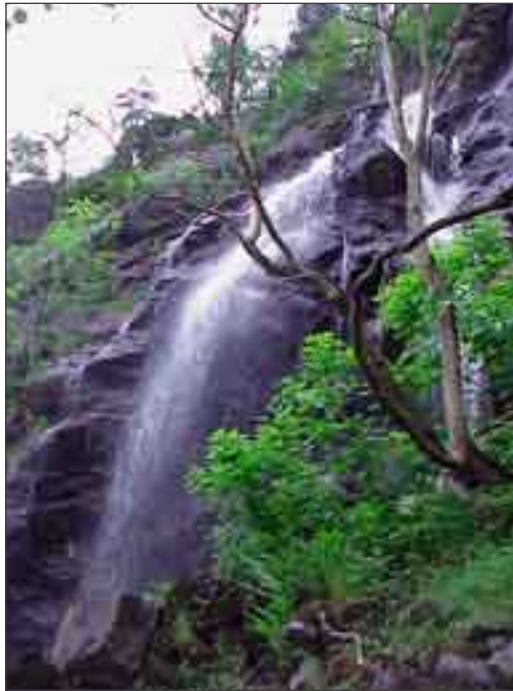
*Definitivt naturligt vandringshinder i Vallerån, Kungälv kommun. Foto: Lars Molander*

Vandringshinder som utgör definitivt stopp för laxens och havsöringens vandring uppströms i vattendraget. Dessa hinder består i regel av berghällar och vattenfall. *Exempel:* Fallet i Vallerån, Kungälv kommun.

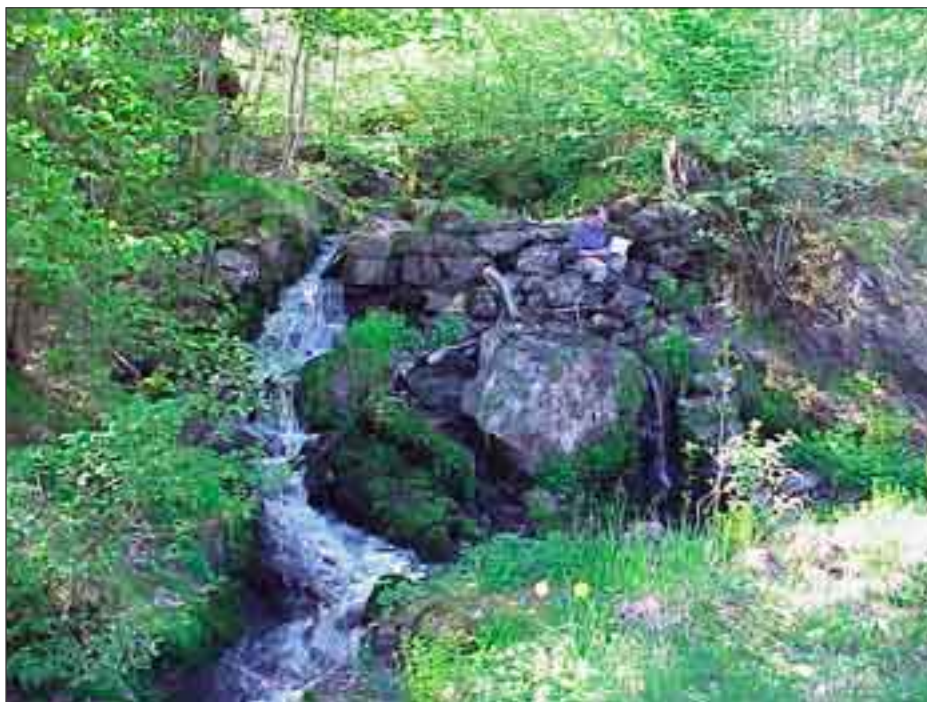
*Vissa vandringshinder är svåra att avgöra om det är ett artificiellt eller naturligt hinder, som Välabäcken i Kungälv kommun. Foto: Key Höglind*

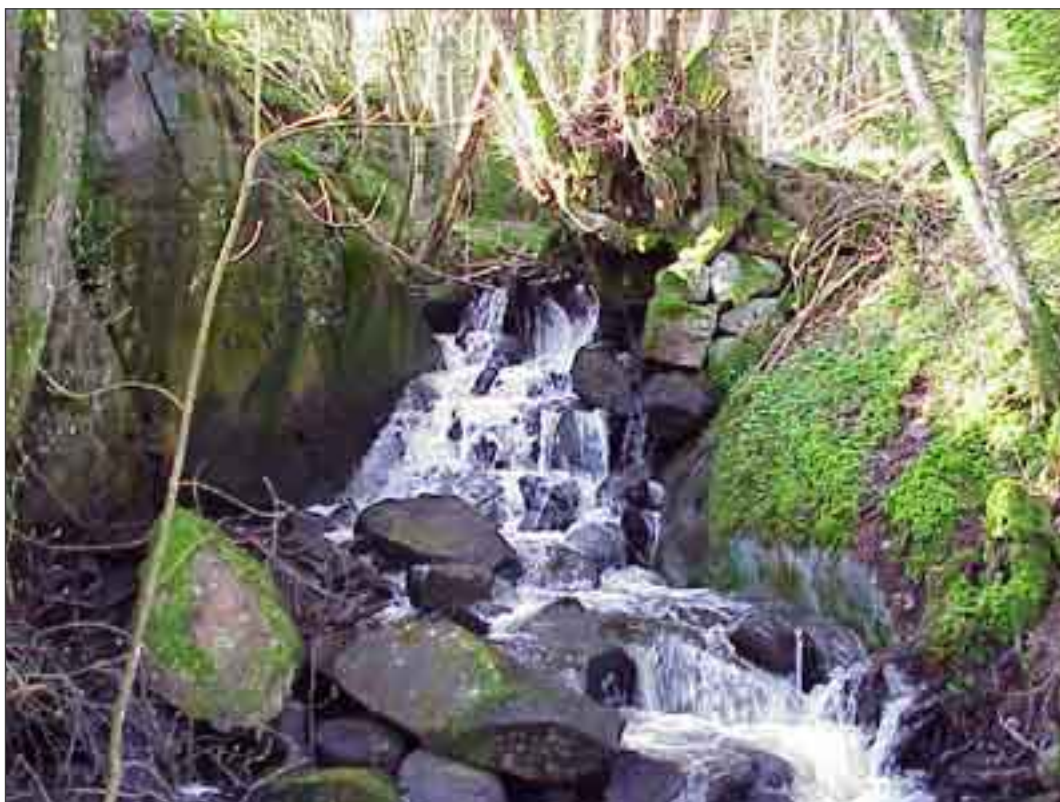
*Kvarnlämning vid Romsbäcken i Munkedals kommun. Uppströms påträffades ytterligare kvarnlämningar och dämmen från slutet av 1880-talet. Foto: Lars Molander*

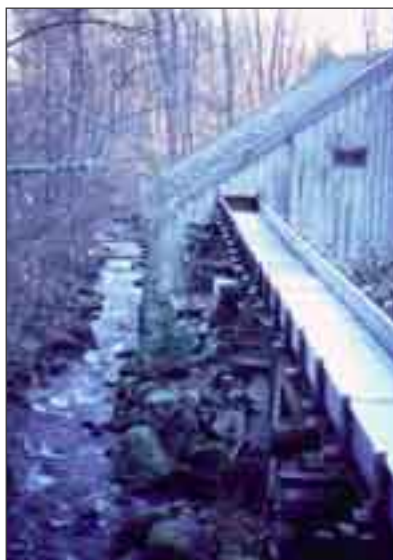
*Aröds kvarn i Ljungskile, Uddevalla kommun. Vatten leds in i kvarn- och såghuset från fördämningen genom en vattenränna av trä. Anläggningen, som ägs av Ljungskile hembygdsförening, har anor från 1600-talet. Foto: Linnea Nordell*

Kvarnar och fördämningsvallar var den vanligaste formen av vandringshinder. Flera kvarnar var fortfarande välbevarade, bl.a. Aröds kvarn i Ljungskile, Uddevalla kommun. Den sköts av Ljungskile hembygdsförening och fungerar som museikvarn. Tidigaste belägget för denna kvarn är 1659, men kvarnning innan dess är trolig. Kvarnverksamheten har förmodligen varit kontinuerlig ända fram till dess nedläggande (Dejke 1982).

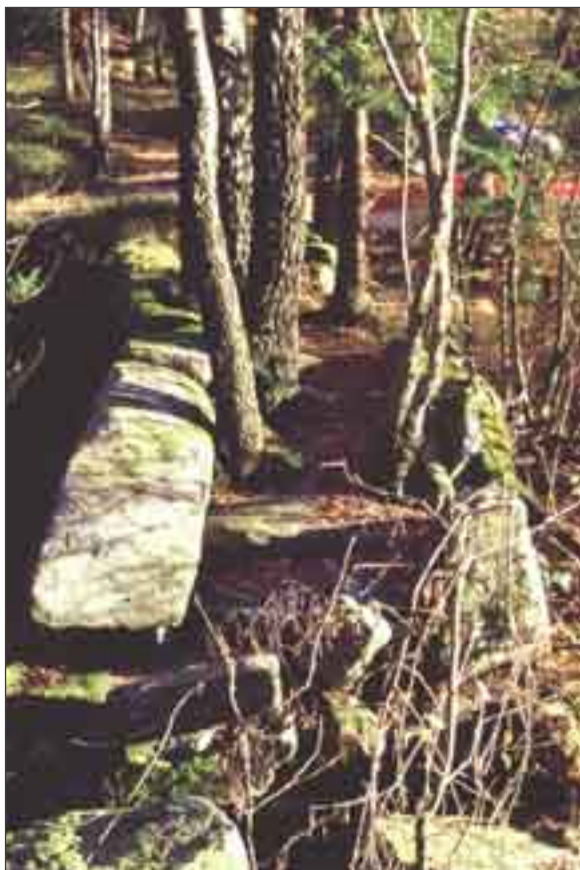
*Fördämningsvall av kallmurad sten med jordfyllning. Fördämningen dämmer upp Kroksjön i Lindome, Möln-dals kommun. Nedströms hindret ligger flera kvarnruiner. Foto: Linnea Nordell*

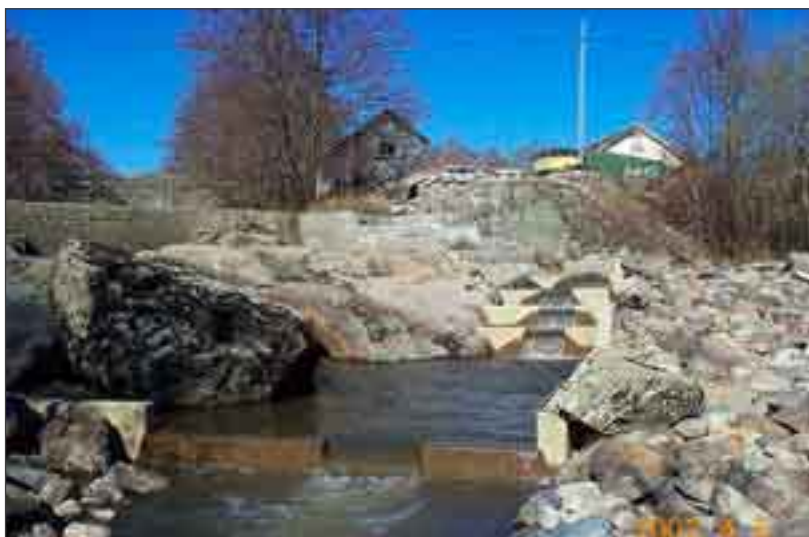
*Vid Tegneby kvarn har man konstruerat en fisktrappa för att den ska passa in i kvarnmiljön. Trappan har byggts av stenblock istället för i betong och passats in så att den inte ska påverka kvarnbyggnaderna och dammanläggningen. Anråsälven, Tanums kommun. Foto: Ingvar Olofsson*

Resultatet visar, att det finns omfattande lämningar efter vattenkraftsanvändning i länet. Här finns allt från husbehovskvarnar med anor från 1800-talet eller äldre, till fördämningar från länets äldre industriverksamheter. Flera kvarn- och sågbyggnader står kvar idag och underhålls kontinuerligt. På andra platser är byggnaderna i så dåligt skick, att de rasat eller riskerar att rasa samman. Detta har på vissa håll resulterat i att bäckfåran dämms upp av byggmaterial, järnskrot och annat skräp, något som borde åtgärdas av miljöskäl. Undersökningen fastställer, att det finns ett gott underlag för vidare kulturhistoriska undersökningar och forskning kring äldre tiders användande av vattendrag och vattenkraft. Många platser med kvarn- och såglämningar bär spår av att ha använts under lång tid, rester av flera användningsfaser har kunnat konstateras. Ofta har dämnet moderniserats, medan vattendelare och kvarnhusgrunder lämnats orörda. I dessa fall är varsamma ingrepp i vandringshindren möjliga, dock under antikvarisk kontroll. Ett exempel är Tegneby kvarn i Tanums kommun.

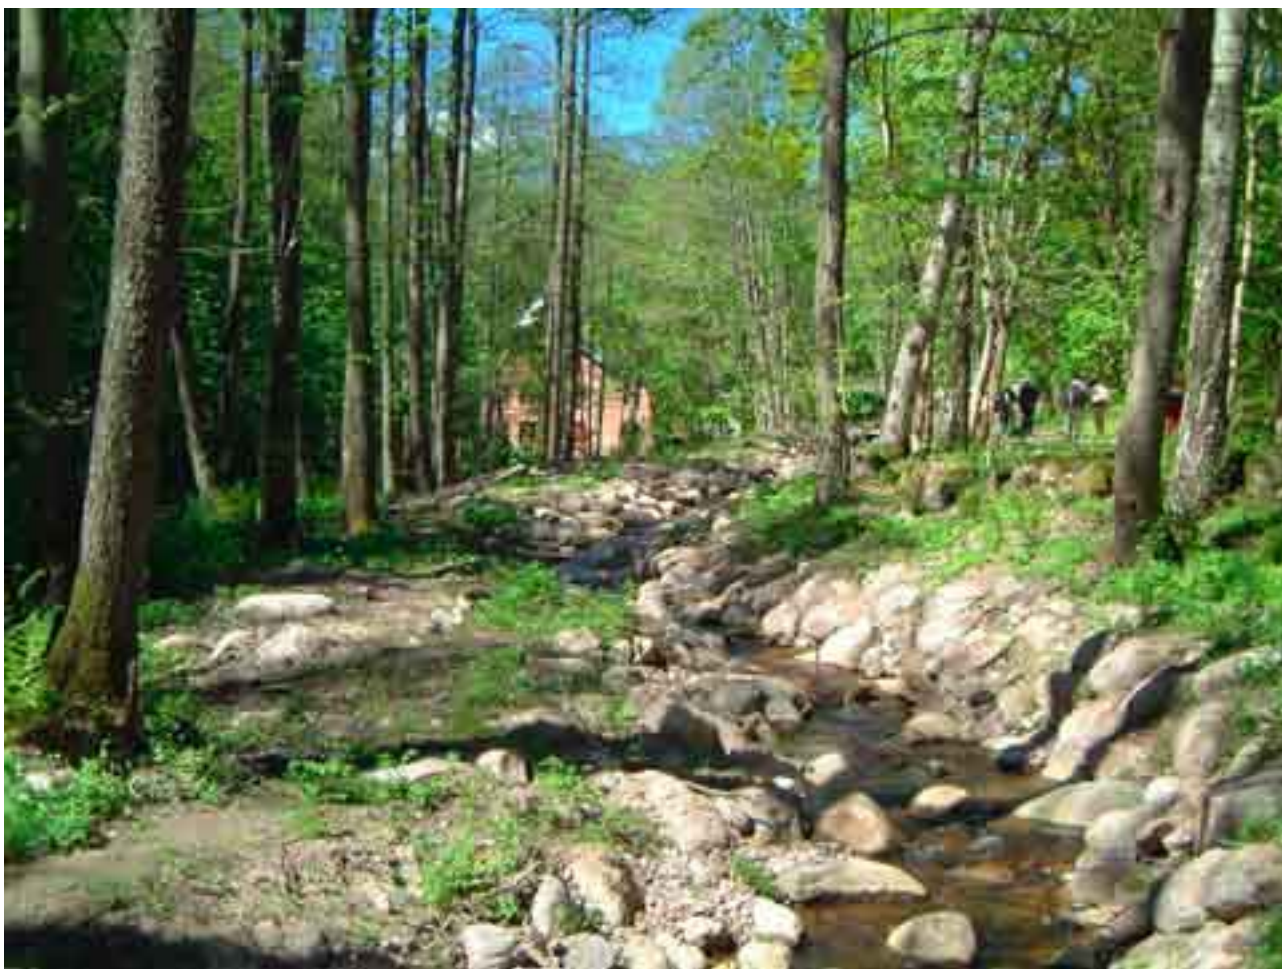
*Vandringsväg genom ett s.k. omlöp vid Grebbans kvarn, Hjoån i Hjo kommun. Foto Johan Jannert*

Det finns exempel från andra delar av länet där vandringshindret passeras genom ett s.k. omlöp och där åtgärden utförts i samarbete mellan företrädare för natur-, fiske- och kulturmiljövården. I Hjo kommun har man t.ex. anlagt omlöp vid vandringshinder i Hjoån och i Hjällöbacken. Vid Grebbans kvarn i Hjoån stötte anläggandet på särskilda problem då hänsyn fick tas till en kvarnbyggnad som renoverats med hjälp av statliga bidrag
