Kockes hemfäbod

Kockes hemfäbod ligger i byn Grytberg i Leksand. Gården är troligtvis uppförd på 1800-talet och här bedrevs aktivt fäbodbruk in på 1930-talet. Gården är belägen inom riksintresse för kulturmiljö och byggnadsminnesförklarades 2012.

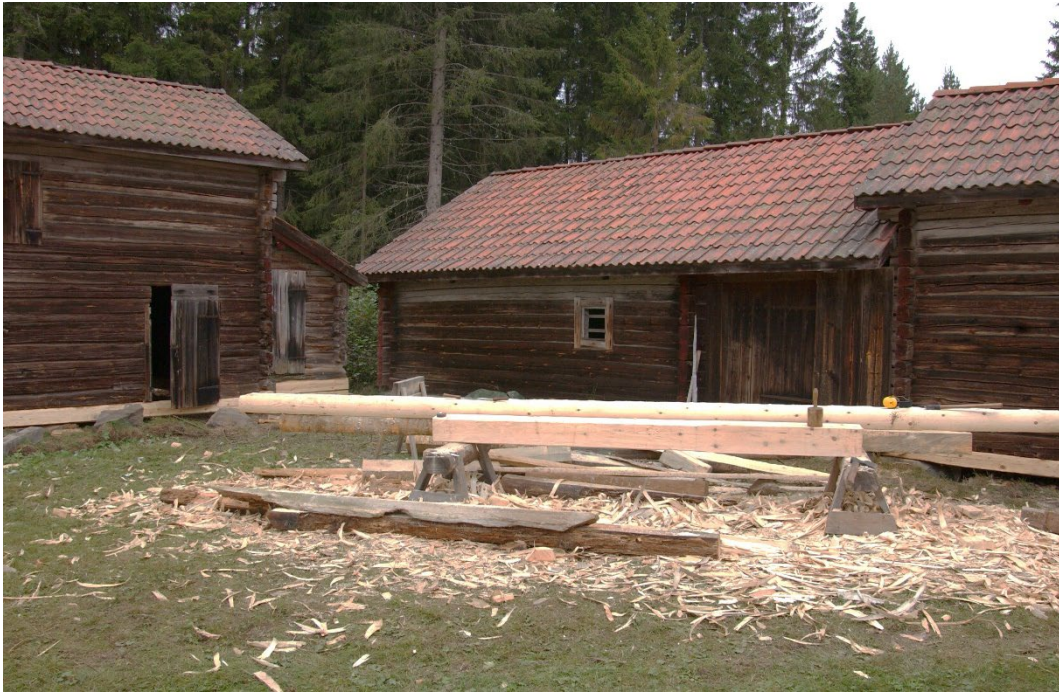
Figur 2. Gårdens byggnader under renovering 2008. Foto: Länsstyrelsen i Dalarnas län.

Gården renoverades för framtida bevarande 2008. Vid fönsterrestaureringen upptäcktes svaga spår av guldockra på fönsterbågarna och det bestämdes då att återge bågarna denna färg. Det är troligt att fönsterbågarna från början fick denna färg i början av 1900-talet, då denna färgsättning var populär.

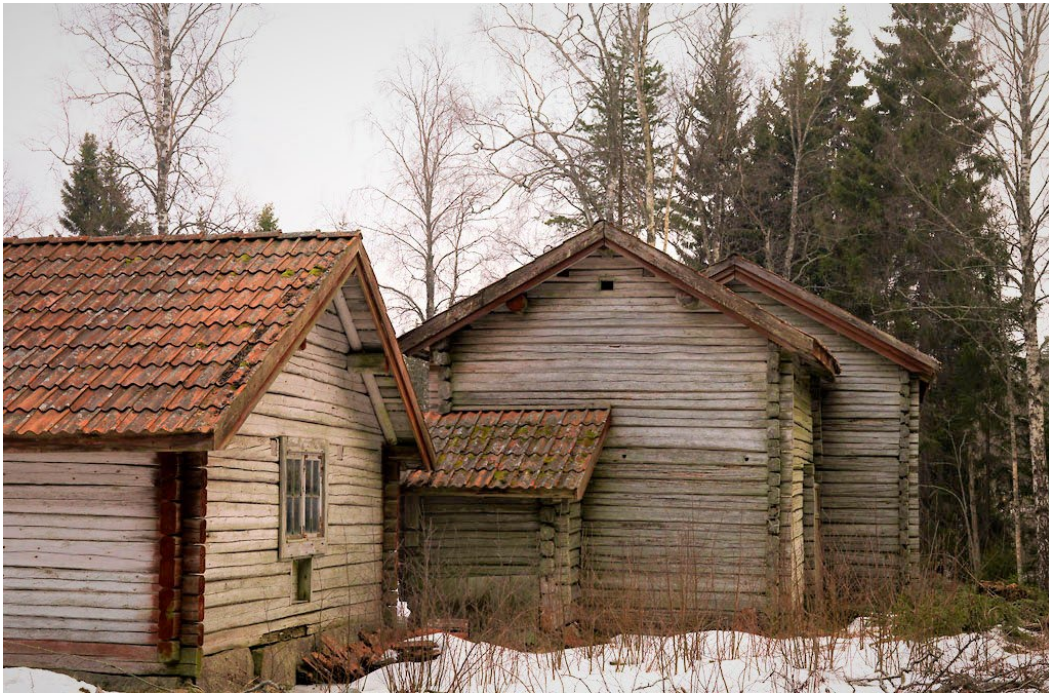
Figur 3. Hemfäbodens timrade fasaderna är grånade. Foto: Anna Hagland, Länsstyrelsen i Dalarnas län.

På flera hemfäboddar är knutskallar, syllstockar, vindskivor, portar och luckor rödfärgade, så även här. Rödfärgen är urlakad och i övrigt ofärgade delar är grånade, vitnade eller solbrända genom att kådan i träet dragits ur. Gårdens sparsmakade färgskala och trämateriallets patina är en estetisk tillgång och har högt upplevelsevärde.

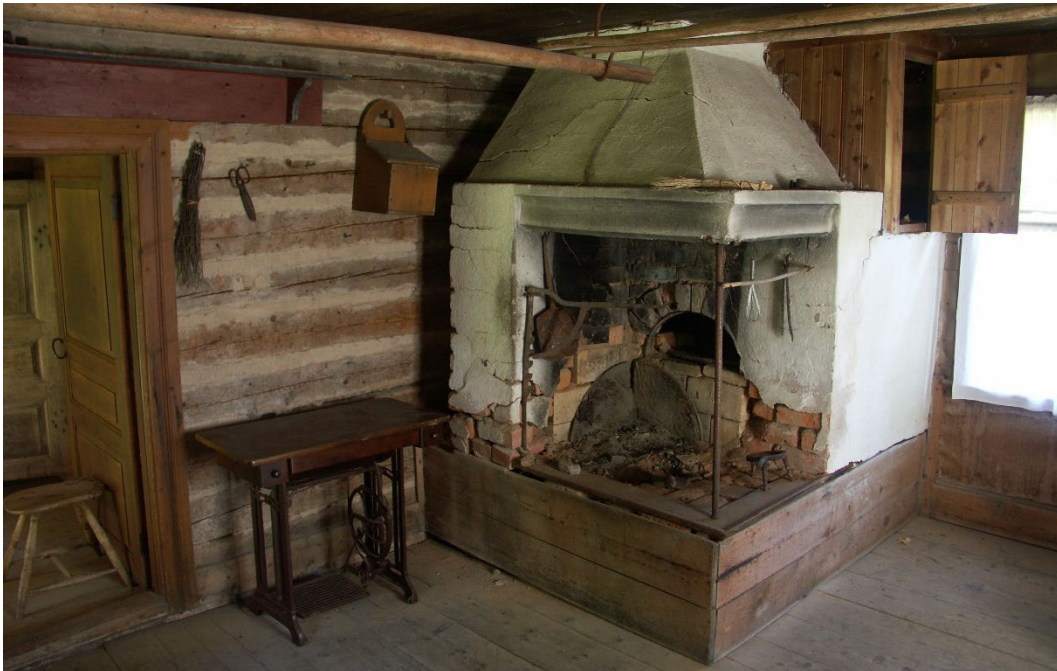
Figur 5. Boningshusets eldstad. Foto: Länsstyrelsen i Dalarnas län.

Boningshuset (1) eller "stugan" är en timrad enkelstuga med en påbyggd vedbodtill planformen en enkelstuga bestående av farstu, stuga med eldstad i ett av hörnen och väggfasta sängar samt en kammare. På gaveln finns en påbyggd vedbod av regelkonstruktion och liggande plank. Fyra fönster är placerade på tre av husets sidor. I kammare och farstu syns mossan mellan de omålade timmerstockarna, medan stugan som kontrast ger ett relativt intryck av omboning genom lerklinade väggar och väggpapp.

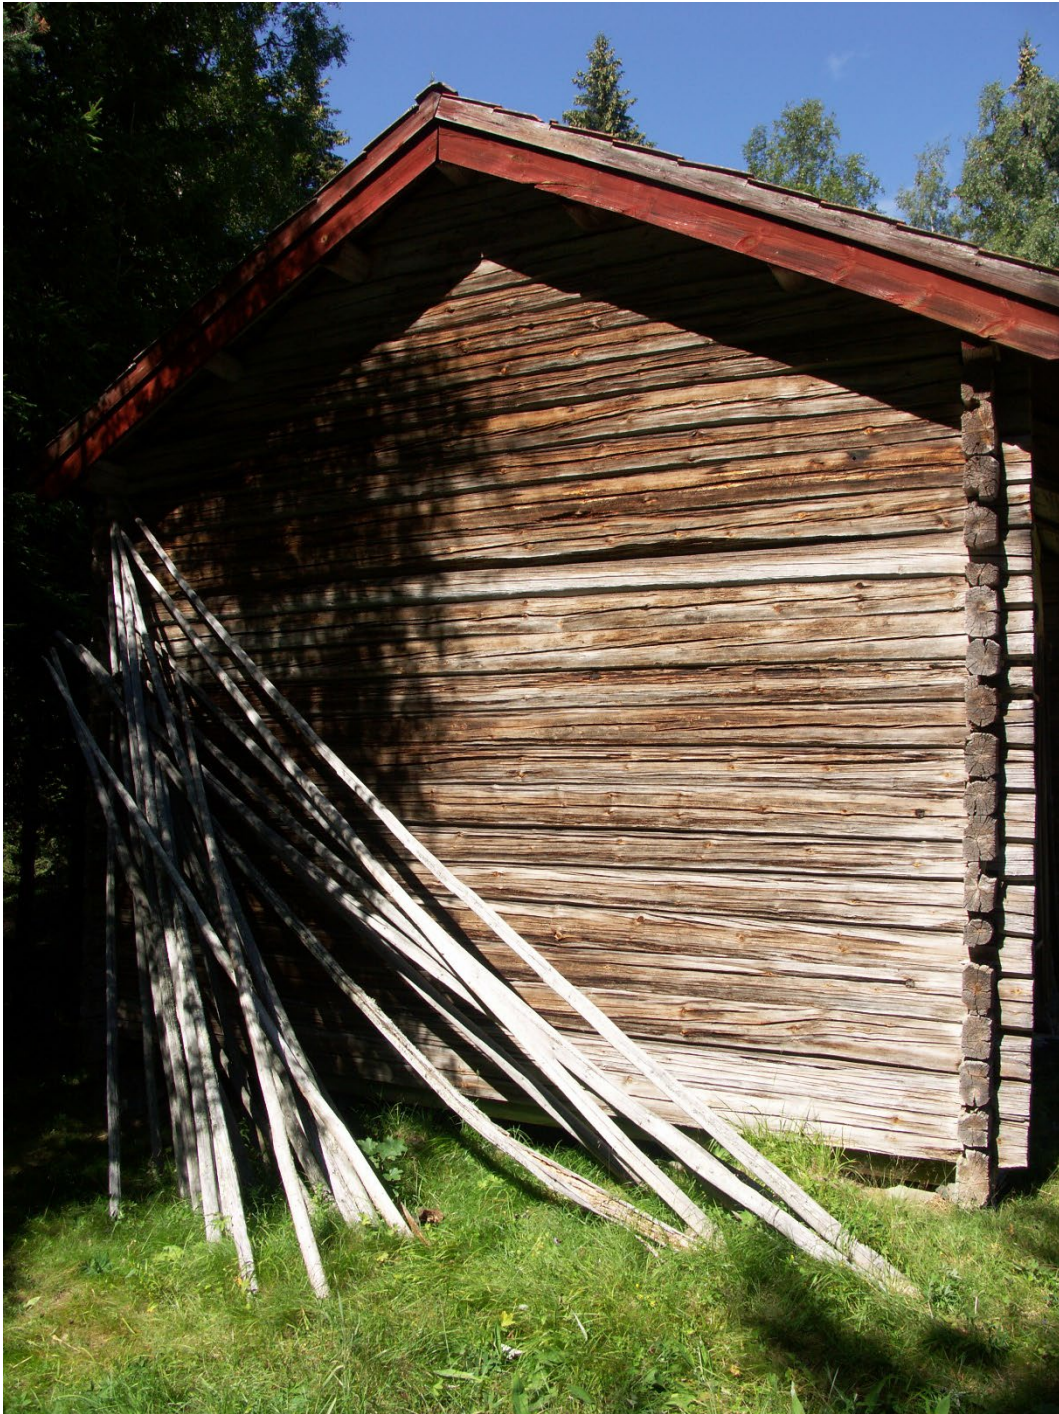
Figur 6. Timmerhusens rektangulära knutskallar är ett typiskt 1800-talsutförande. Foto: Länsstyrelsen i Dalarnas län.

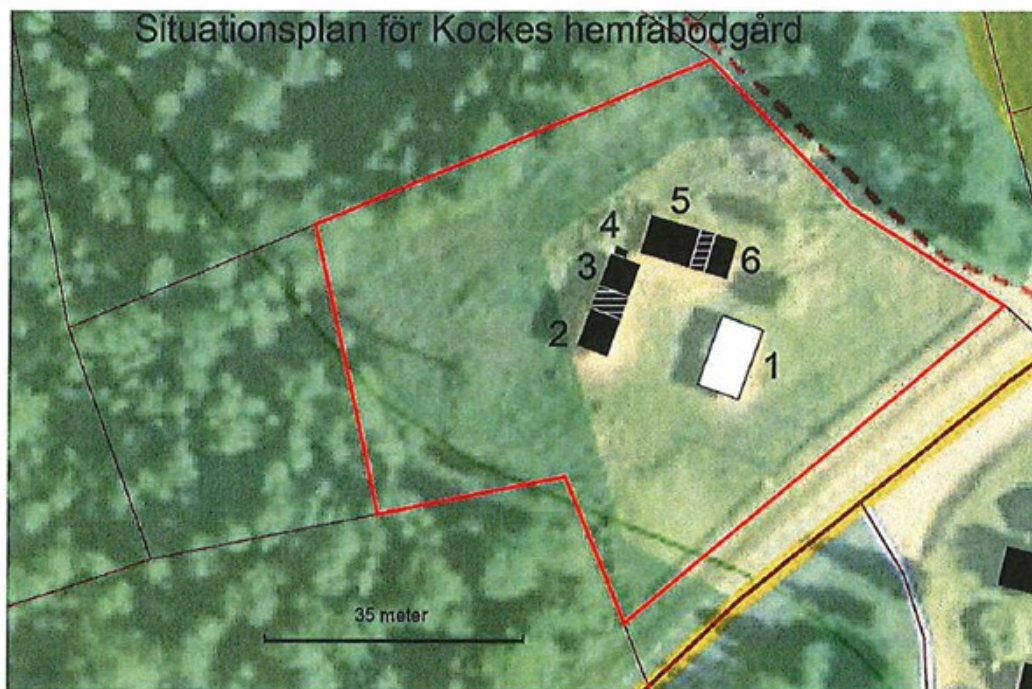
Siffrorna på situationsplanen hänvisar till ovanstående byggnadsbeskrivning.

Figur 7. Situationsplan med byggnadsminnets skyddsområde markerat med röd linje. Ur beslut 2012.05.08.

1. Boningshus
2. Lada
3. Stall
4. Dass
5. Ladugård
6. Bod

Uthusen är byggda i två längor som tillsammans bildar en L-form. Längan åt väster består av en lada (2) och ett stall (3) med portluder mellan byggnaderna. Ett påbyggt dass (4) finns i den norra änden. Längan åt norr består av ladugård (5) och bod (6) med en svale emellan. Ladugården har trampat jordgolv med plats för fem till sex vuxna djur, och inredningen med bås och kätte är intakt. Alla uthus har ursprunglig inredning.

1. Byggnaderna på bifogade situationsplan får inte rivas, flyttas eller till sitt yttre byggas om eller på annat sätt förändras.
2. I byggnadernas inre får inte göras ingrepp i rumsindelning och fast inredning.
3. Byggnaderna ska underhållas så att de inte förfaller. Vård- och underhållsarbeten ska utföras med för byggnaden typiska material, färger och metoder och på ett sådant sätt att det kulturhistoriska värdet inte minskar.
4. Det område kring byggnaderna, som på situationsplanen är markerad med en röd linje, ska hållas i traditionellt skick. Nybyggnader får inte uppföras inom området.
