# Länstyrelserna

## Aspaån - Delområdesbeskrivning

# Aspaån – delområdesbeskrivning

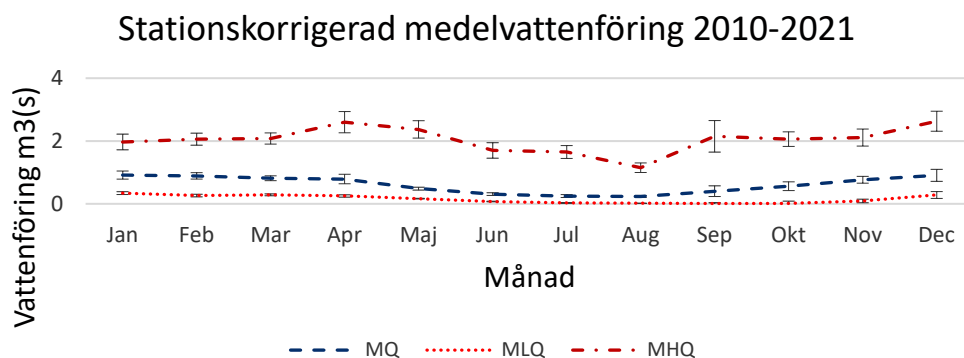
Figur 2. Stationskorrigerad vattenföring i Aspaån baserat på modellerade dygnsvärden från SMHI:s vattenwebb mellan åren 2010–2021. I figuren framgår MLQ, MQ och MHQ (felstaplar anger P-varians).

I diagrammet nedan (Figur 2) framgår även den stationskorrigerade vattenföringen i Aspaån redovisad som MQ, MLQ samt MHQ. Notera att figur och beräkningar som gjorts gällande den stationskorrigerade medelvattenföringen är gjorda på modellerade månadsvärden mellan åren 2010–2021 och är baserade på den information som funnits tillgänglig vid beräkningstillfället. Mer information går att hitta på sidan 21 i den allmänna delen, under rubriken ”Vattendragets form och flöde”.

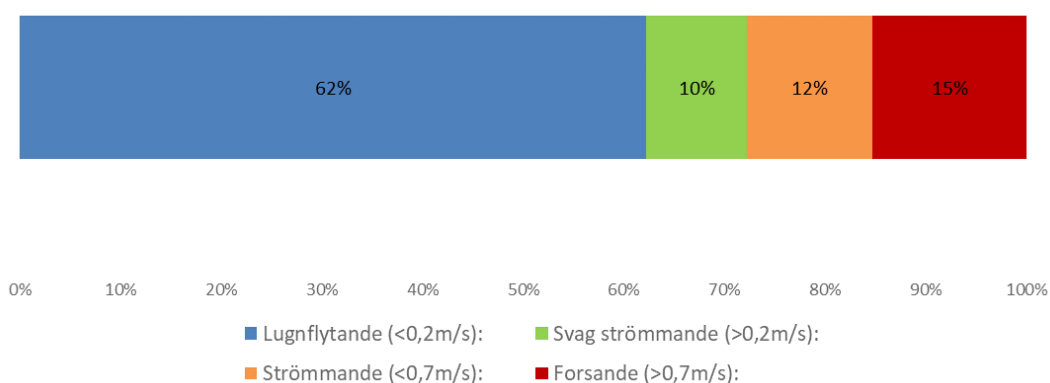
Figur 4. Strömförhållanden i Aspaån baserat på genomförda biotopkarteringar.

I fråga om strömförhållanden domineras Aspaån av lugnflytande vatten (8 km). Förhållandet mellan övriga typer är tämligen snarlikt med viss dominans av forsande partier (2 km) följt av strömmande- (1,6 km) och svagt strömmande vatten (1,3 km)<sup>6</sup>. Det procentuella strömförhållandet utmed den karterade sträckan framgår i Figur 4. Fallprofilen för Aspaåns fåra upp till Rösjön (de första 7 km) framgår av Figur 5. Denna sträcka har en medellutning på ca 7 promille. I Figur 6 framgår strömhabitaten i karta.

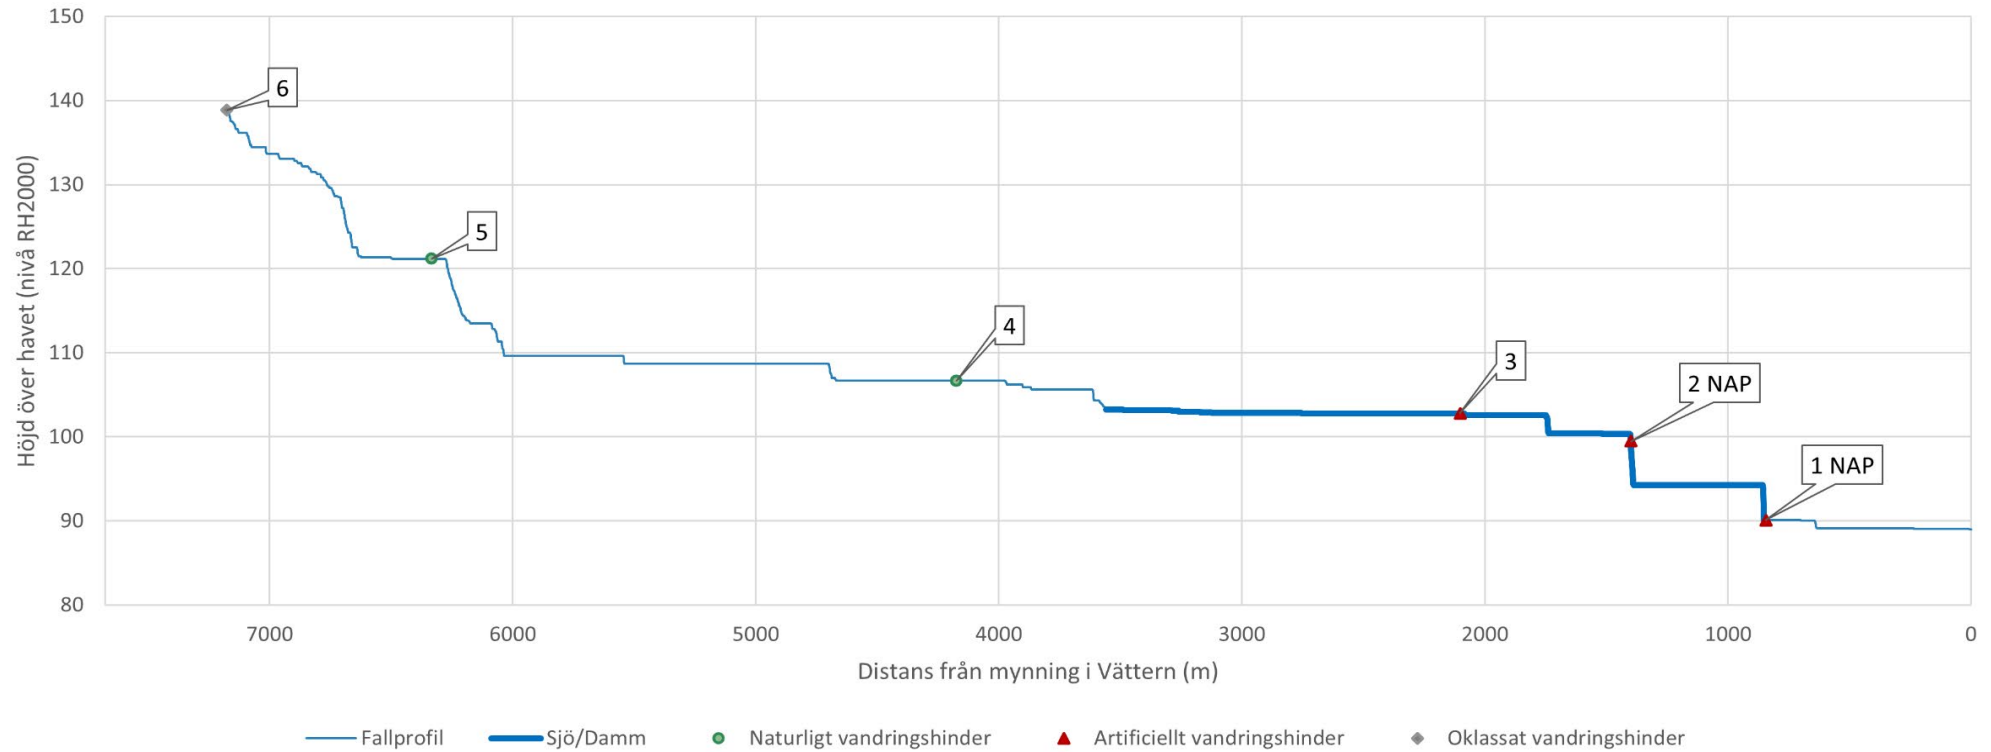
Figur 5. Fallprofil i Aspaån (huvudfåra) från mynningen i Vättern och cirka 7 kilometer uppströms upp till Rösjön. I figuren framgår dammar/sjöar, berörda NAP-objekt samt övriga inventerade vandringshinder. Fler vandringshinder kan förekomma inom delområdet än de som framgår ovan men är då inte belägna i det som klassats som huvudfåra. Mer information om respektive vandringshinder samt deras geografiska placering framgår i Tabell 2 och Figur 7.

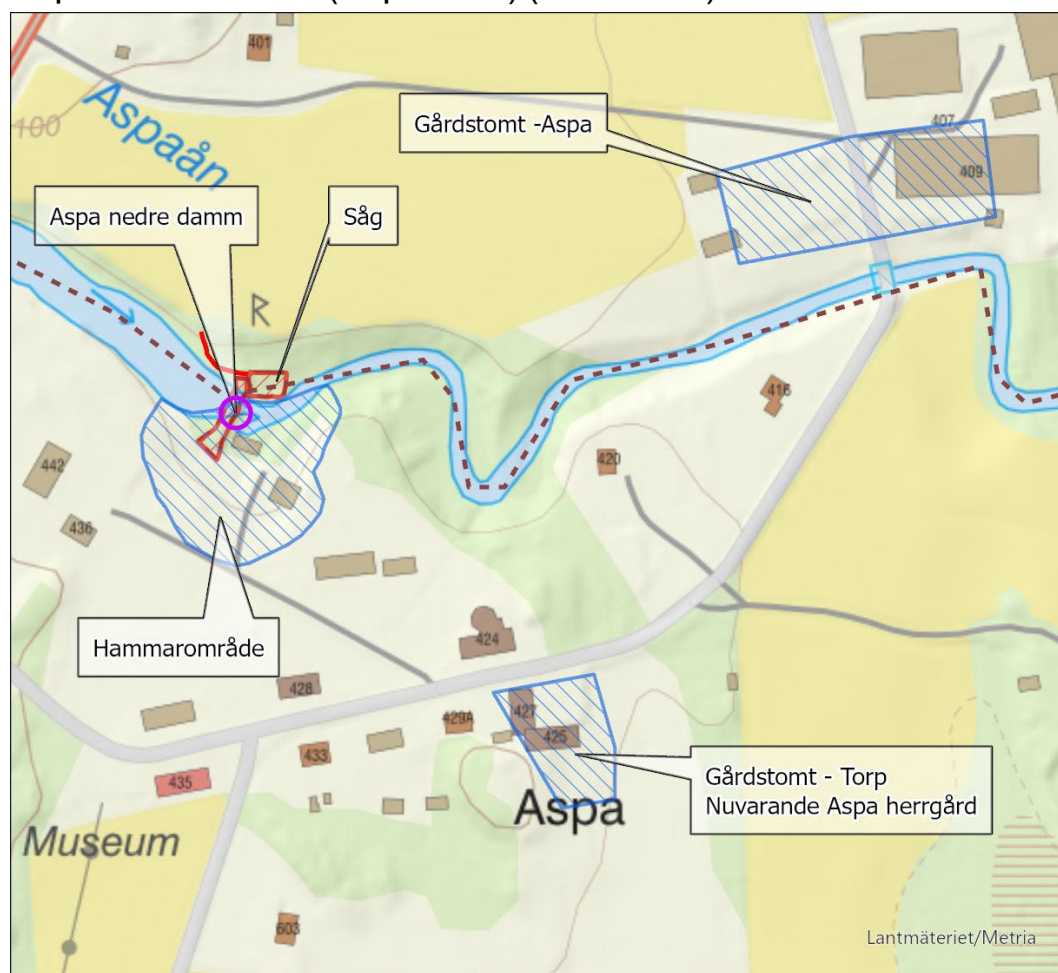
Figur 12. Kulturmiljöbild vid Aspa nedre, vid Aspa bruk.

Vid dammen finns idag ett kraftverk i en byggnad från 1920-talet som är byggd på samma plats där hammaren en gång stod. Hammarområdet är mycket skadat men det finns spår efter äldre delar kvar på mark och i vattnet kallmurade vattenrännor. Dammvallen (L2019:1085 i Forsök), har belägg från år 1765 och det är framför allt den norra delen intill sågen som är välbevarad. Lämningarna efter sågen finns på vattendragets norra sida och består av kallmurade grundmurar med hjulhus och kombinerad tillfartsväg och dammvall i det norra området. Det finns historiska belägg för sågen från 1680-talet och framåt. Hela området med hammare, damm och såg är skyddade som fornlämning.

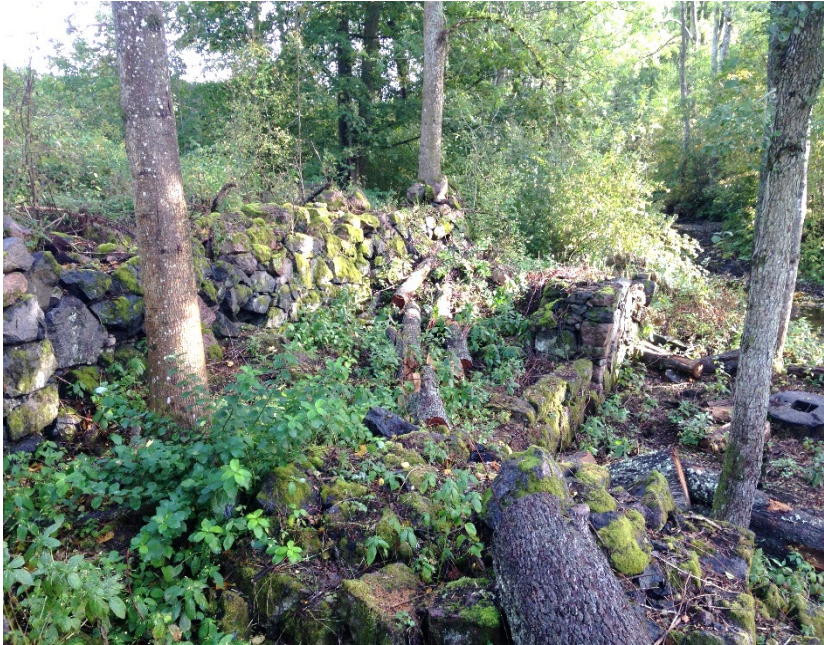
Figur 13. Såglämningen på norra sidan.

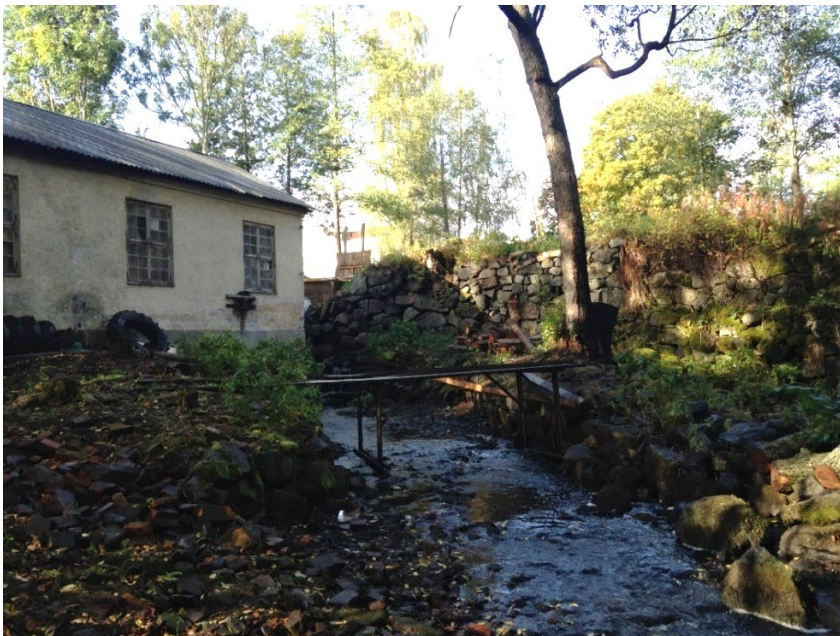
Figur 14. Kraftverket intill den äldre dammen och en stensatt vattenkanal.

Kraftstationen från 1920-talet hänger med sin gula kulör ihop med övriga byggnader i Aspa. Byggnaden är byggd i tegel med spritputsad fasad och slätputsad sockel. Den är uppförd i klassicerande stil med markerade gavelrösten. Kraftstationen är dock i stort behov av renovering och det kulturhistoriska värdet är begränsat. Kraftverket använder den äldre dammen för vattentillförsel genom en tub som går in genom kraftverket.
