# Länstyrelserna

## Hjoån – Delområdesbeskrivning

# Hjoån - delområdesbeskrivning

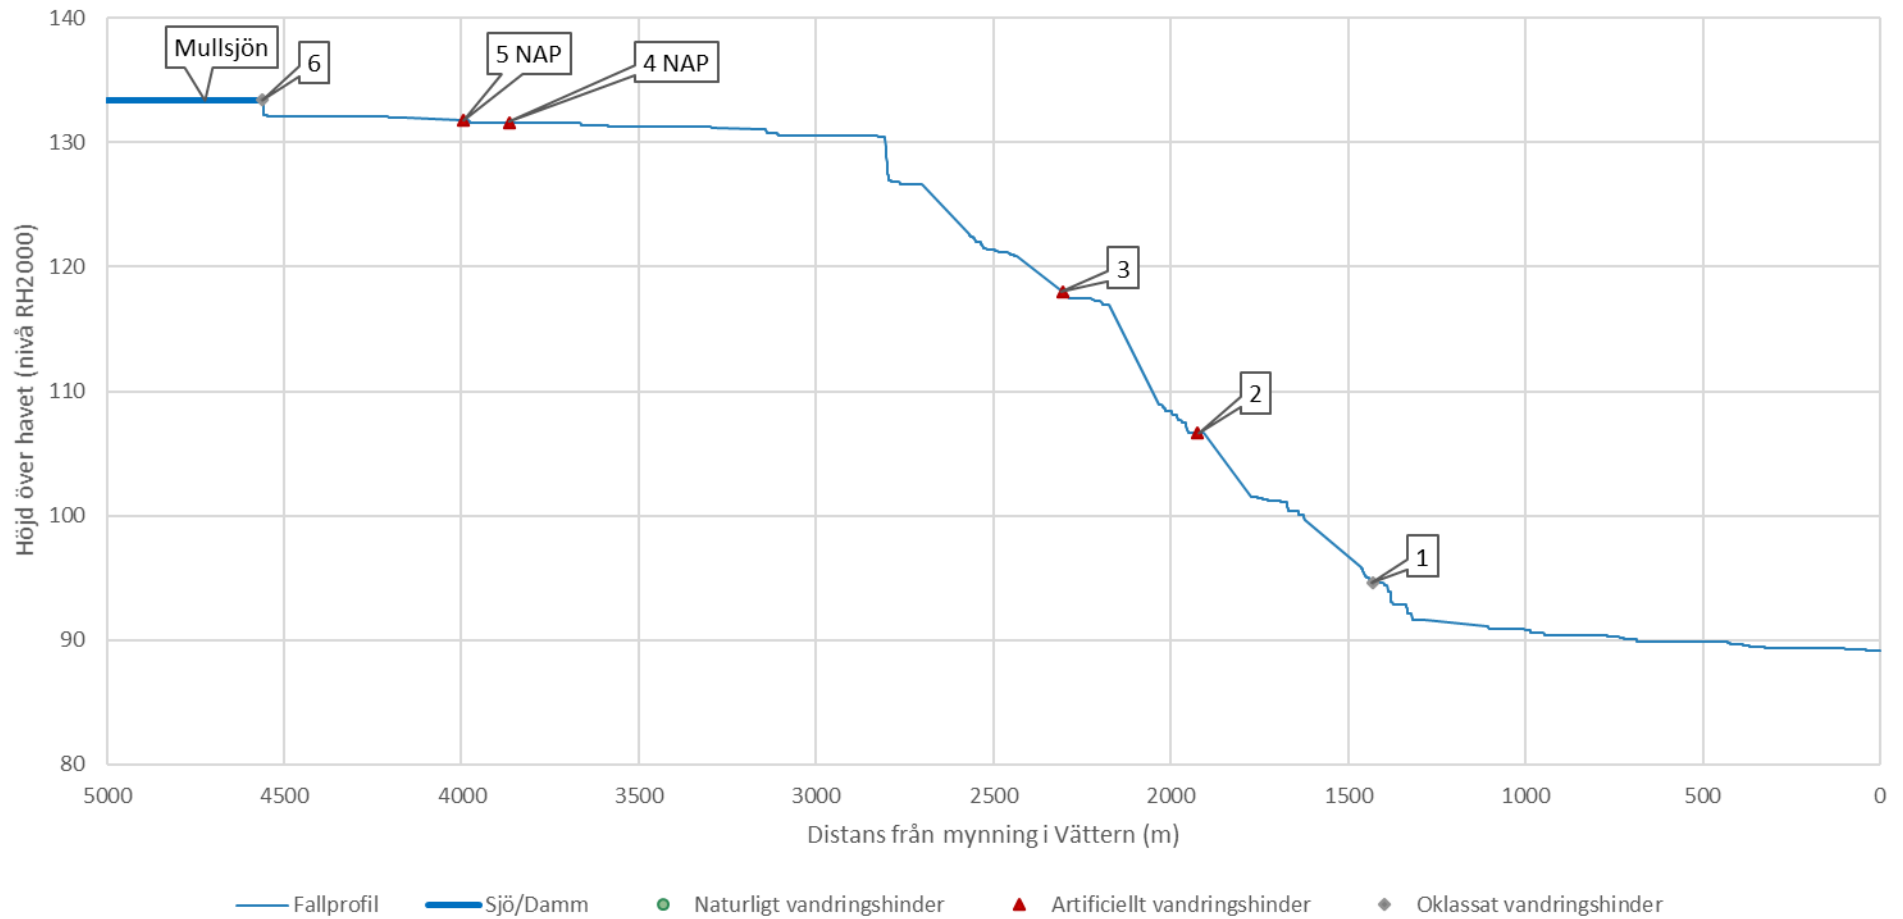
Figur 5. Fallprofil över Hjoån (huvudfåra) från mynningen i Vättern och cirka 5 kilometer uppströms. I figuren framgår dammar/sjöar, berörda NAP-objekt samt övriga inventerade vandringshinder. Fler vandringshinder kan förekomma inom delområdet än de som framgår ovan men är då inte belägna i det som klassats som huvudfåra. Mer information om respektive vandringshinder samt deras geografiska placering framgår i Tabell 2 och Figur 7.

I fråga om lutning är Hjoån initialt ganska flack. Lutningen ökar därefter utefter cirka 1,5 kilometer av vattendraget för att sedan återigen minska. Utefter den biotopkarterade sträckan från mynningen och upp till väg 195 faller ån cirka 46 meter vilket innebär en hög genomsnittlig lutning på 1,6 %<sup>9</sup>. I Figur 5 nedan framgår en fallprofil för Hjoån som bygger på huvudfårans sträckning från Vätterns mynning och cirka 5 km uppströms, det vill säga upp till Mullsjön, vilket ger en översiktlig bild över lutningar i olika delar av vattendraget. I figuren framgår även eventuella dammar/sjöar, berörda NAP-objekt samt övriga inventerade vandringshinder i ån.

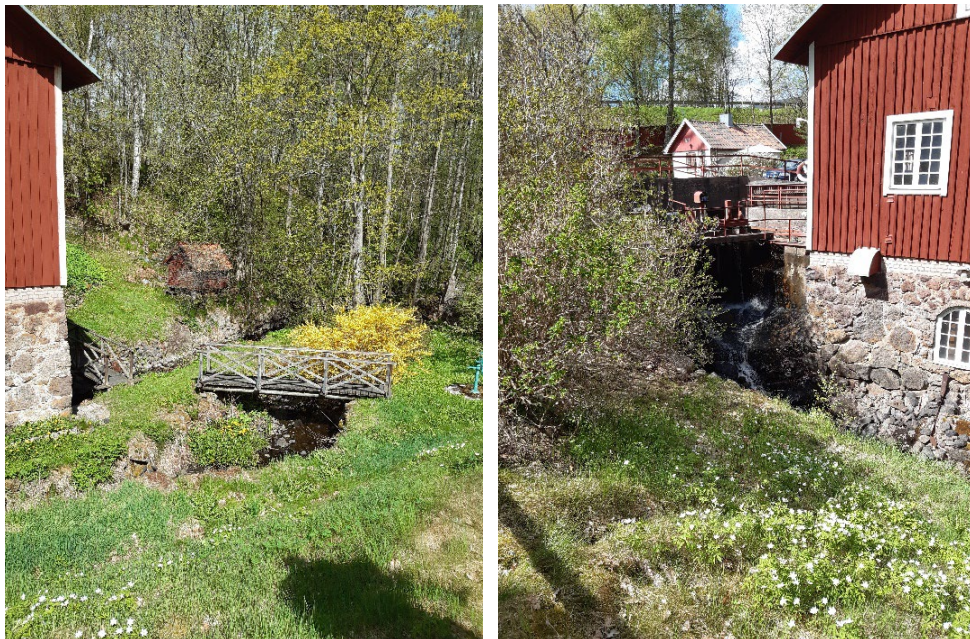
Figur 10. Omlöpet intill Herrekvarn till höger. Kraftverket synligt till vänster med utloppskanalen belägen bakom omlöpet. Foto: Länsstyrelsen 2022-05-12. Figur 11 Utloppet från Herrekvarn. Kraftverket syns till höger i bild. Foto: Länsstyrelsen 2022-05-12.

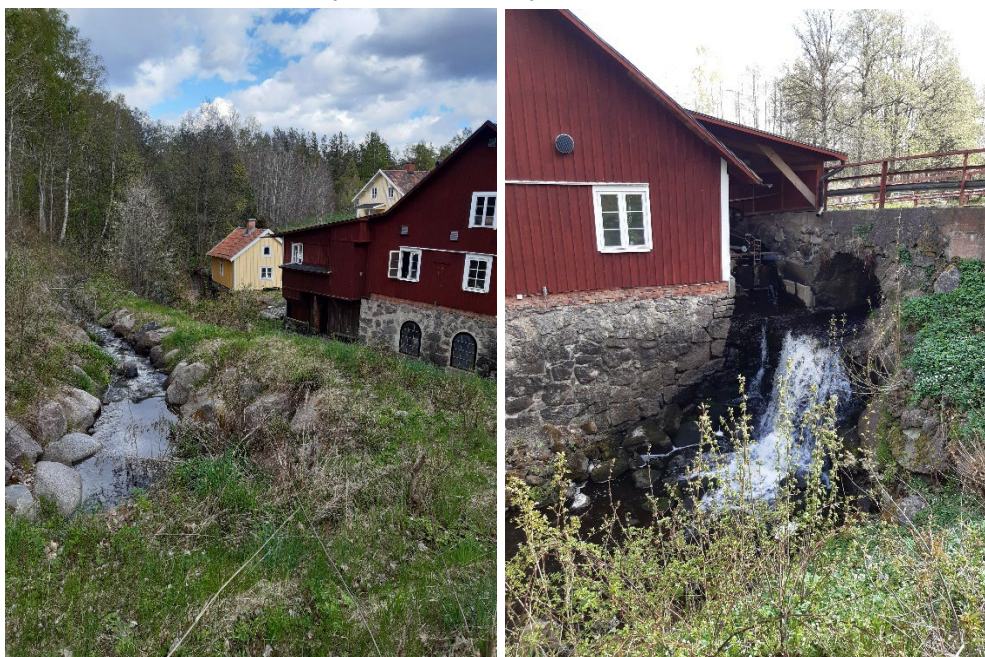
Figur 12. Stampens kvarn till höger i bild med omlöpet synligt till vänster. Foto: Länsstyrelsen 2022-05-12. Utloppet från Stampens kvarn och turbinerna. Dammen är belägen bakom gångbron som syns i bild. Foto: Länsstyrelsen 2022-05-12.

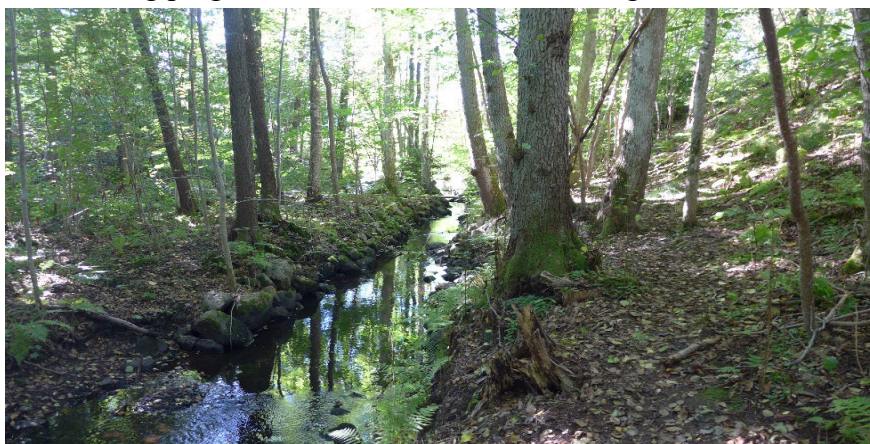
Figur 18. Utloppskanalen är cirka 80 m lång med naturstensskodda kanter.

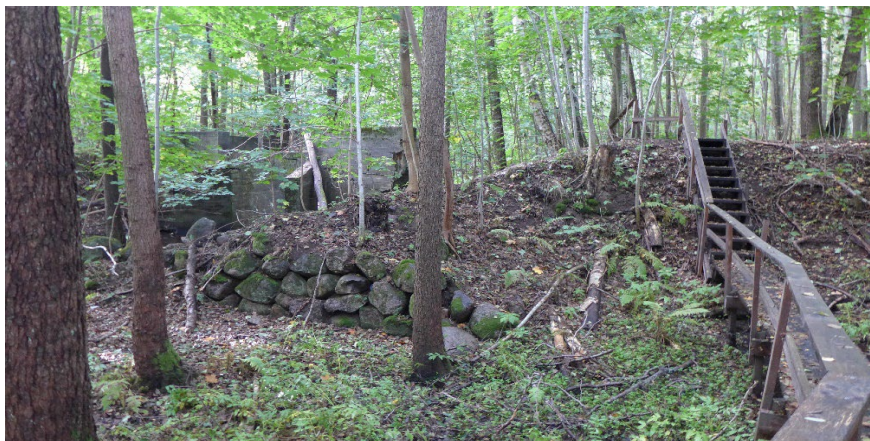
Figur 19. Vid Hammarens smedja finns två dammvallar. Konstruktion av betong, jord och sten. Två förmodade husgrunder och en led-arm i ån.

Öster om utloppskanalen (150 m) finns ett registrerat småindustriområde (L2022:3697)<sup>73</sup> med lämningar efter *Hammars smedja*, senare *Andersfors Snickerifabrik*. Området är bedömt som en övrig kulturhistorisk lämning.

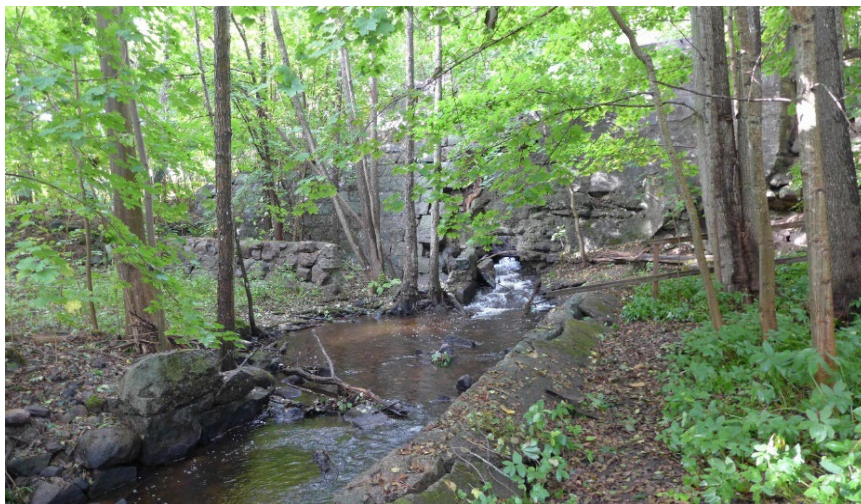
Figur 20. Lämningar av sten och betong efter Strömsholms yllefabrik

Strax nedströms lämningarna efter barkstampen finns en registrerad fornlämning i form av en dammvall och en möjlig kvarngrund (L2022:3700)<sup>75</sup>. I ett brev från Johan III till borgarna i Hjo år 1586, omnämns Stadskvarnen. Troligen är det denna plats som avses. En ny stadskvarn byggdes här år 1764. Kvarnen köptes av Strömsholms Yllefabrik AB 1869 och gjordes om för malning av lump.

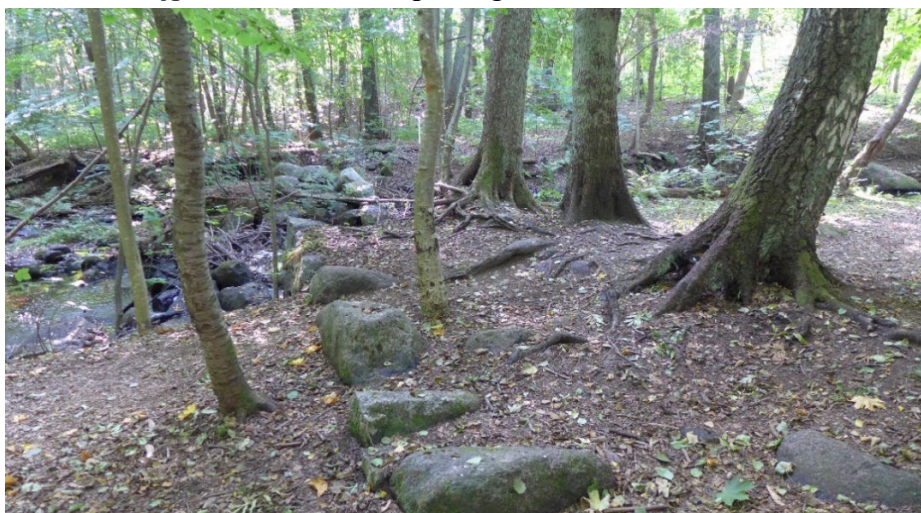
Figur 21. Den västra dammvallen sedd mot söder.

Lämningarna består av två husgrunder, två dammvallar, minst ett slagghvarp, två rännor och spridd slagg, vilken troligen till största delen hör till den senare gjuteriverksamheten. Där slagghvarpet är beläget finns ett hus med texten "Knjfwesmedens slijpe huus" markerat på en geometrisk karta år 1696<sup>80</sup>.

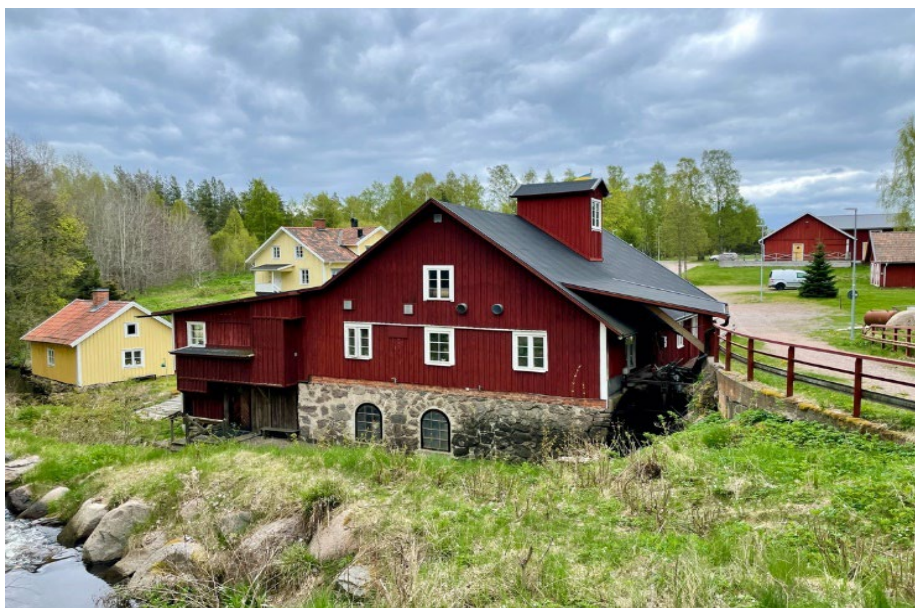
Figur 22. Stampens kvarn sedd från norr

År 1922 skedde en större ombyggnad av kvarnbyggnaden. 1936 installerades ett nytt kvarnverk vilket eventuellt avsåg den valsstol som finns bevarad i kvarnen idag.

Ännu 1940 drevs delar av kvarnen med vattenhjul. Övrigt maskineri drevs av en turbin. Kvarnen var vid denna tid utrustad med tre par stenar, en dubbel vals-stol, rensverk, ”klövernotare” och elektrisk belysning med el från egen generator. Kvarndriften upphörde 1969. I början på 2000-talet byggdes kvarnen om till restaurang. Restaurangköket byggdes där spånhyveln tidigare varit placerad.

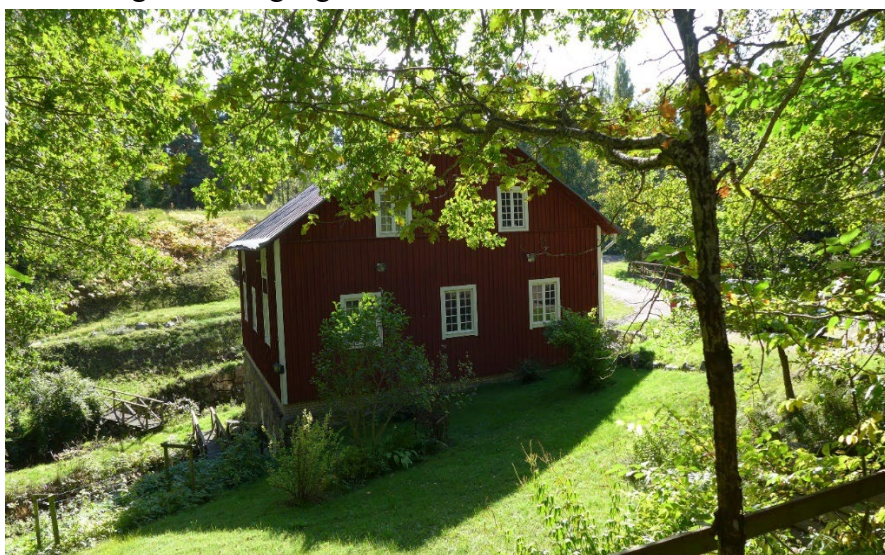
Figur 23. Herrekvarn

Kvarnen har anor tillbaka till åtminstone 1600-talets slut. På en karta från 1696 betecknas kvarnen ”Herreqvarn”. Intill låg gården Herrebacken. En större ombyggnad av kvarnen ska ha ägt rum 1870 och senare 1921 då den förefaller ha påbyggts med ett tredje våningsplan. 1936 ska ett nytt kvarnverk ha installerats vilket eventuellt avsåg en valsstol. 1940 utgjordes kvarnens maskineri av två stenpar, en dubbel valsstol, utsädesrens och en klövernotare.

Kvarnen drevs av två turbiner och var utrustad med elektrisk belysning med el från egen generator. Två man arbetade vid denna tid i kvarnen. Herrekvarn drevs kommersiellt fram till 1962. Därefter följde en period av mer sporadisk förmalning. Senaste gången var 2012.

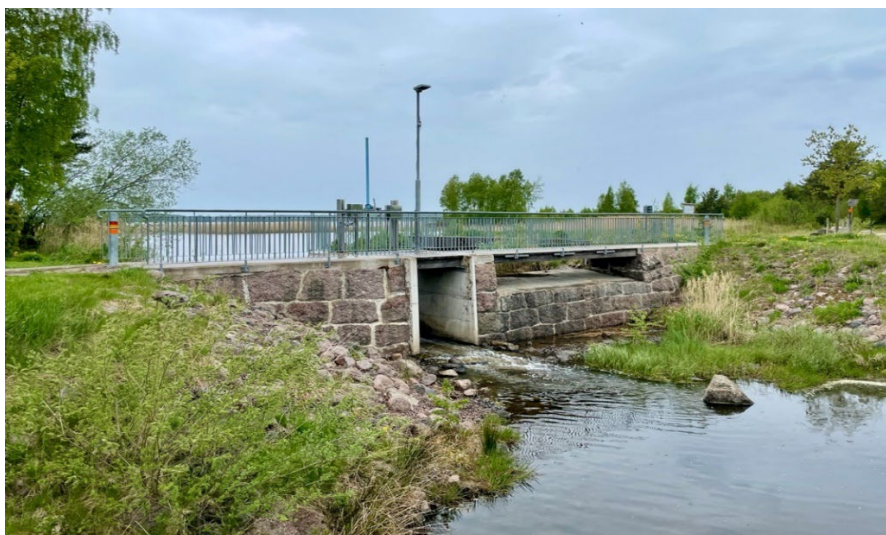
Figur 24. Mullsjöns regleringsdamm med Mullsjön i bakgrunden.

Under 2015–2016 lät Hjo kommun utföra dammsäkerhetshöjande åtgärder med större förändringar av dammen och ytorna runt om som följd. I samband med åtgärderna anlades en fiskväg. Den senare syftade till att skapa bättre förutsättningar för den sjölevande öringen från Vättern inom Hjoåns avrinningsområde. Dammen var det sista vandringshindret i Hjoån sedan fiskvägar anlagts vid Stampe kvarn och Herrekvarn.

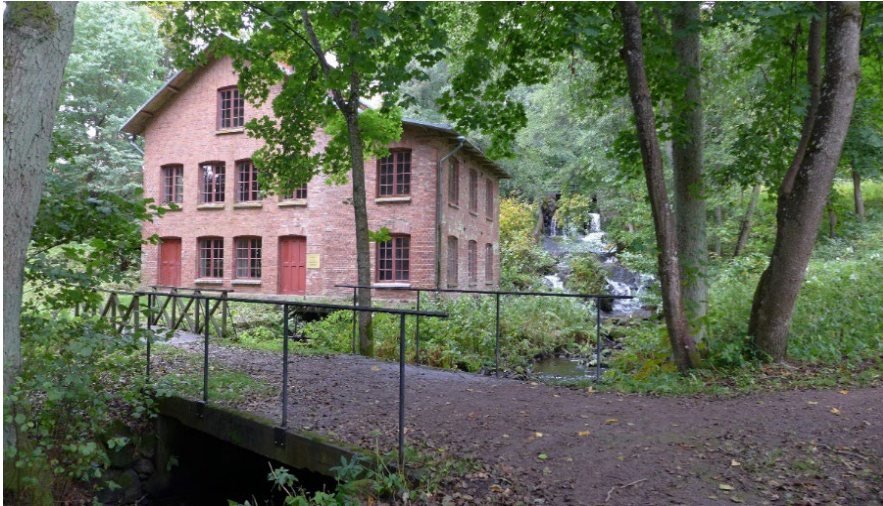
Figur 25. Grebbans kvarn och vattenfall.

Här ska även ha funnits en såg enligt historiska kartor. Från Grebbans kvarn löper en liten väg uppför den mycket branta slänten i åravinen. Namnet Sågkvarnsliden vittnar om dess kultur-historiska ursprung som körväg ned till ån. Under åren 1924 - 1925 byggdes även ett kraftverk i Hjo Mekaniska Verkstads regi. Kvarndriften upphörde på 1930-talet och byggnaderna förföll efterhand. Vid 1990-talets början rustades kvarnbyggnaden upp i Hjo kommuns regi och har sedan 1995 använts för främst kulturverksamhet<sup>83</sup>. En fiskväg i form av ett omlöp har anlagts norr om kvarnen och ån.
