Länstyrelserna

Sågkvarnsbäcken – Delområdesbeskrivning

Sågkvarnsbäcken – delområdesbeskrivning

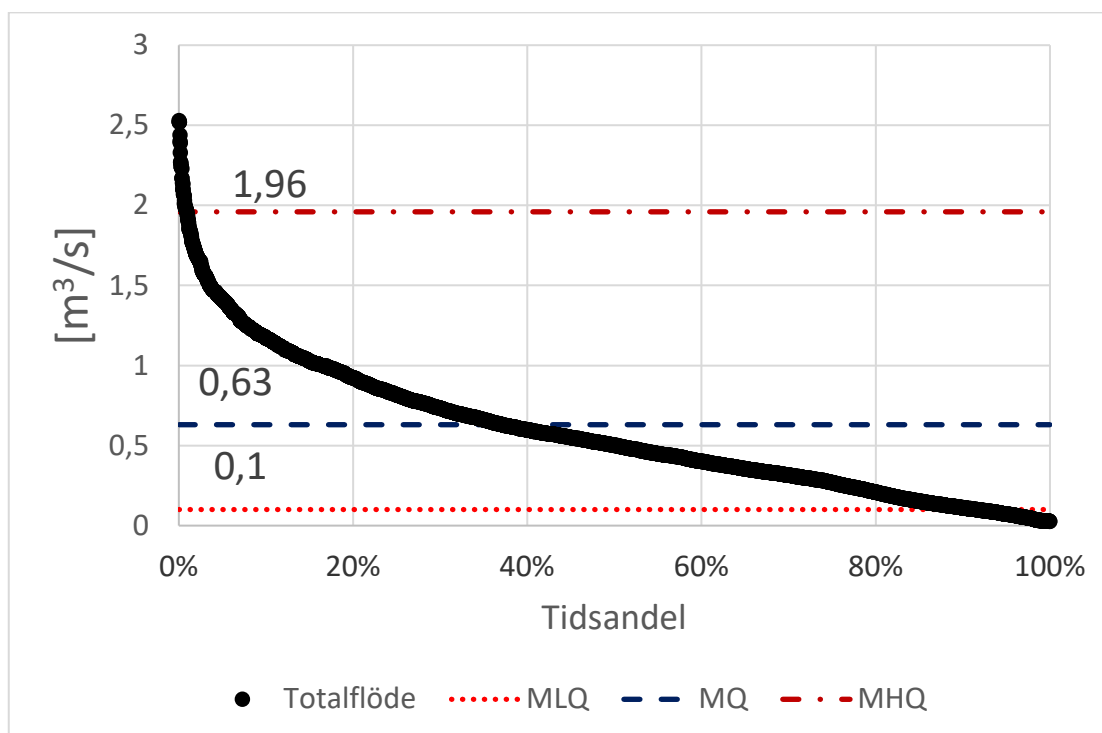
Figur 3. Varaktighetskurva för Sågkvarnsbäcken (SUBID 63856) med MLQ, MQ och MHQ visat i kubikmeter per sekund över en bestämd period (2004–2020).

Vattenföringen kan även beskrivas med hjälp av varaktighetskurvor. En sådan kurva rangordnar samtliga uppmätta värden från högsta till lägsta under en bestämd period. I diagrammet nedan (Figur 3) visas varaktighetskurva tillsammans med MLQ, MQ och MHQ för samma punkt (SUBID) som i Tabell 1 ovan mellan åren 2004–2020.

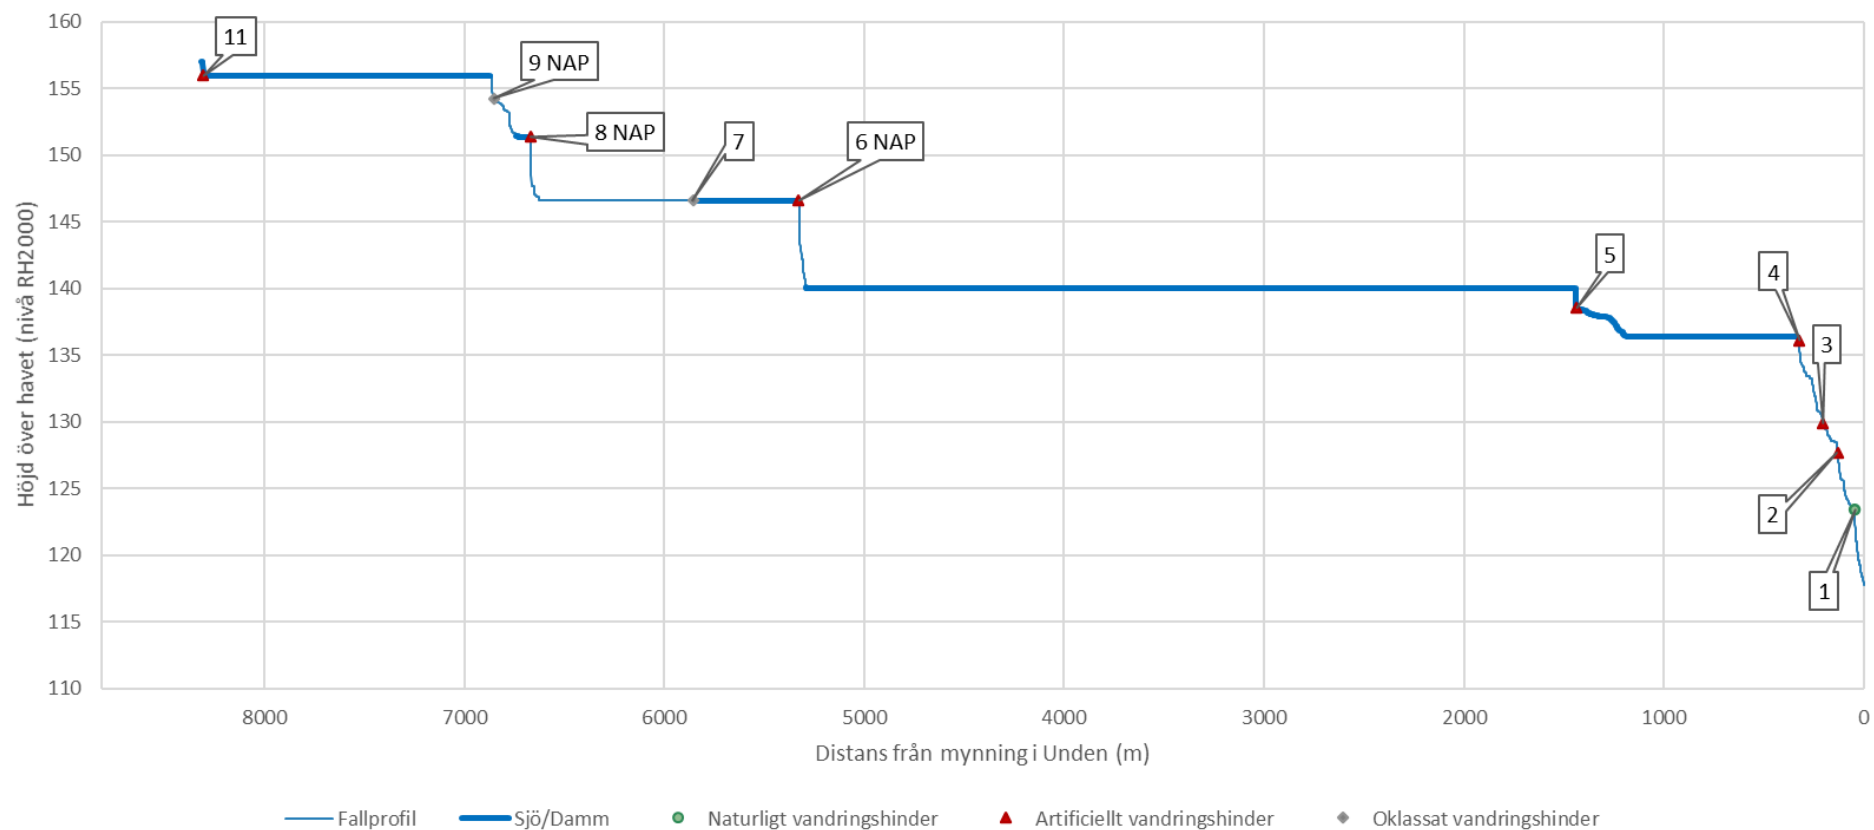
Fallprofil för Sågkvarnsbäcken

Figur 4. Fallprofil i Sågkvarnsbäcken (huvudfåra) från mynningen i Unden och cirka 8 kilometer uppströms. I figuren framgår dammar/sjöar, berörda NAP-objekt samt övriga inventerade vandringshinder. Fler vandringshinder kan förekomma inom delområdet än de som framgår ovan men är då inte belägna i det som klassats som huvudfåra. Mer information om respektive vandringshinder samt deras geografiska placering framgår i Tabell 2 och Figur 5.

Delar av Sågkvarnsbäcken biotopkarterades 2010 och omfattar vandringshinder från utloppet i Unden och upp till Kvarnsjön. Fallprofilen för Sågkvarnsbäckens huvudfåra (de första 8 km) framgår av Figur 4. Denna sträcka har en medellutning på ca 4,7 promille.

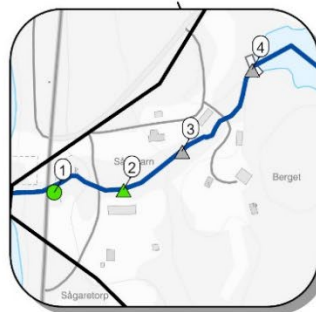
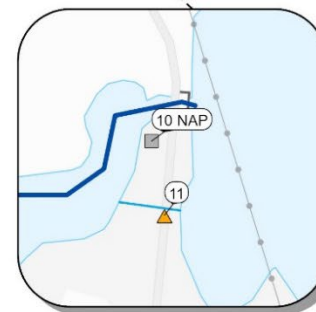
- Form för naturlighet
 - △ Artificiellt
 - Naturligt
 - Naturlighet ej bedömt
- Färg för passerbarhet för öring
 - Definitivt
 - Partiellt
 - Passerbart
 - Ej bedömt

Figur 5. Sågkvarnsbäckens delområde inklusive flöden. Den breda linjen anger huvudfåra, de mellanstora linjerna anger biflöden och de tunnaste linjerna anger mindre flöden. I figuren framgår även ID för berörda NAP-objekt och vandringshinder samt om dessa enligt genomförda biotopkarteringar bedömts vara naturliga eller artificiella samt deras passerbarhet med avseende på fiskarten öring.

Tabell 2. Uppgifter om förekommande vandringshinder i Sågkvarnsbäcken. Namn baseras på genomförda biotopkarteringar. VH-ID utgår från Figur 5. För anläggningar anmälda till NAP återfinns mer detaljerade uppgifter om dessa i avsnittet "Kraftverk och dammar". Indämning baseras på olika uppgifter såsom biotopkartering, fältbesök, muntliga uppgifter alternativt fjärranalys, saknas uppgift anges i.u (ingen uppgift).

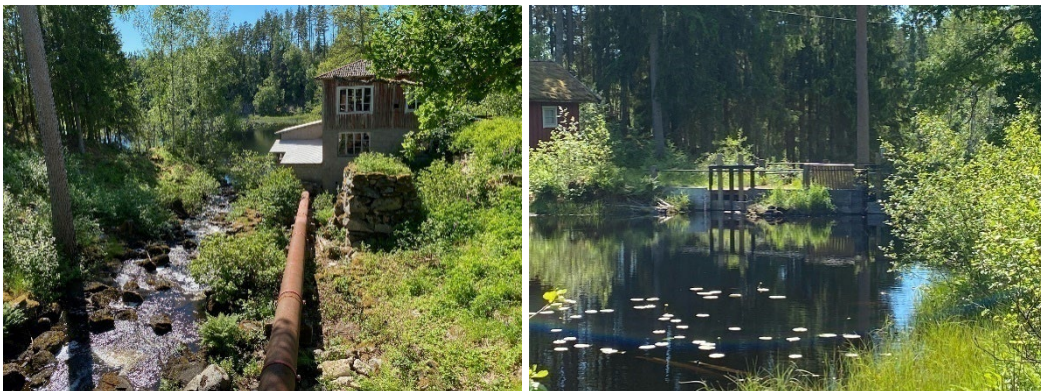
Figur 8. I vänster. Åboholms kraftstation med tub. Figur 9. Dammluckor vid Åboholms damm. Foto: Länsstyrelsen i Örebro län.

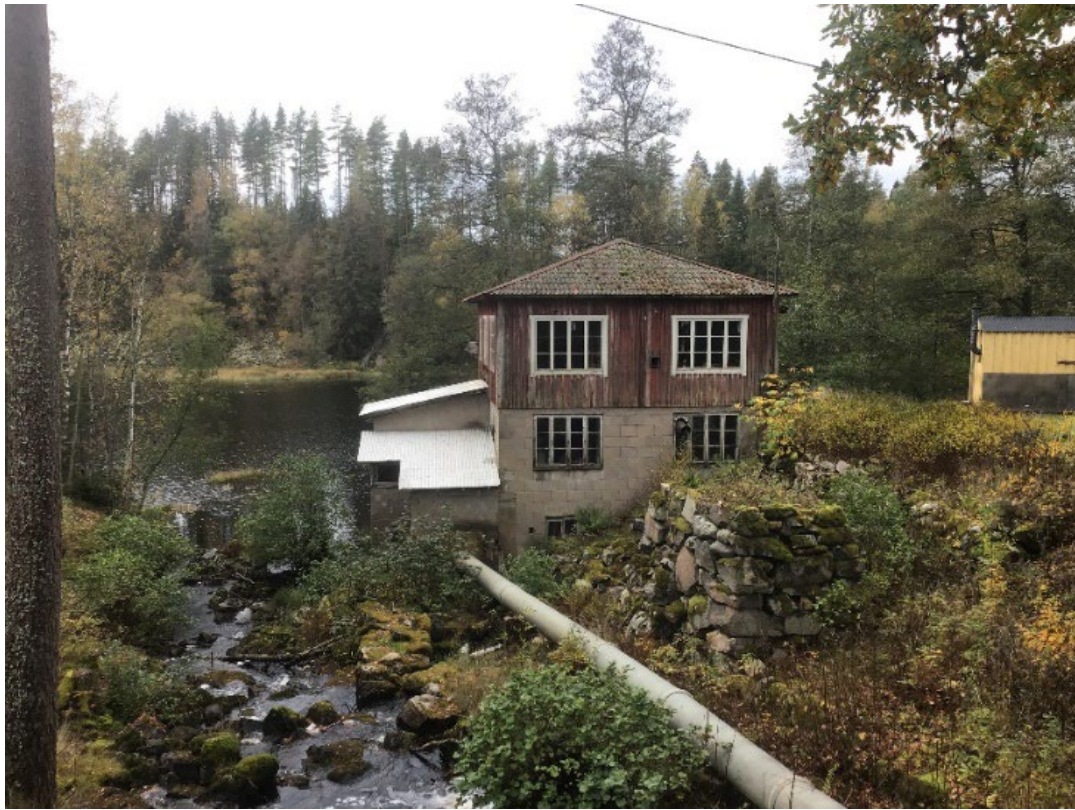
Öster om den befintliga kvarnen finns grunden efter en äldre kvarn och såg, (L2019:418³³). Det är kallmurade delar av en grund som ligger mellan damm och befintlig kvarn-byggnad. Från dammen går en tub som ansluter till kvarnen. Dammen har funnits på plats sedan 1700-tal och delar av den är att betrakta som forn-lämning liksom grunden efter kvarn och såg.

Figur 12. Åboholms kvarn med grund efter den äldre kvarnen bredvid.

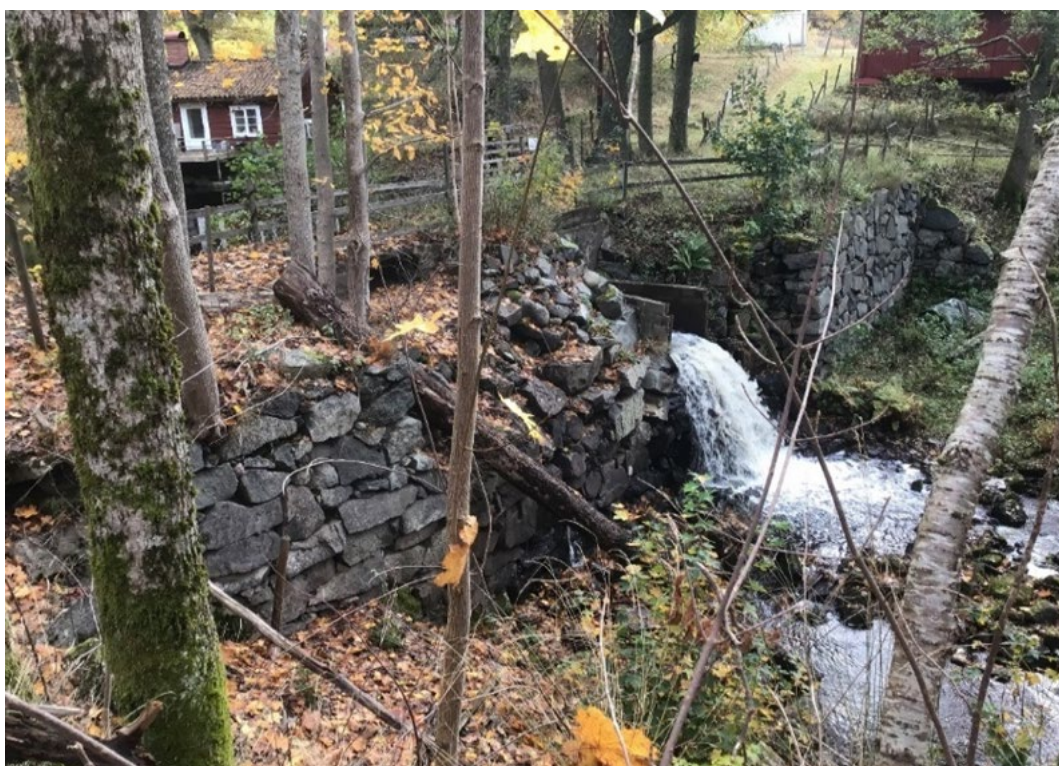
När stångjärnssmidet etablerades krävdes mer vattenkraft och den högre dammen längre ner anlades. Nedströms dammen finns rester kvar av hammaren men även den efterföljande såg-verksamheten som tog över när stångjärns-smidet lades ner i mitten av 1800-talet. Tillsammans med de äldre delarna från hammaren finns betongfundament tillhörande ramsågen som lades ner i början av 1920-talet.

Figur 14. Bruksdammen vid Åboholms hammare.
