# Motala ström - Knipån - Nybrokvarn

Motala ström, Knipån | Habo kommun | HARO 67

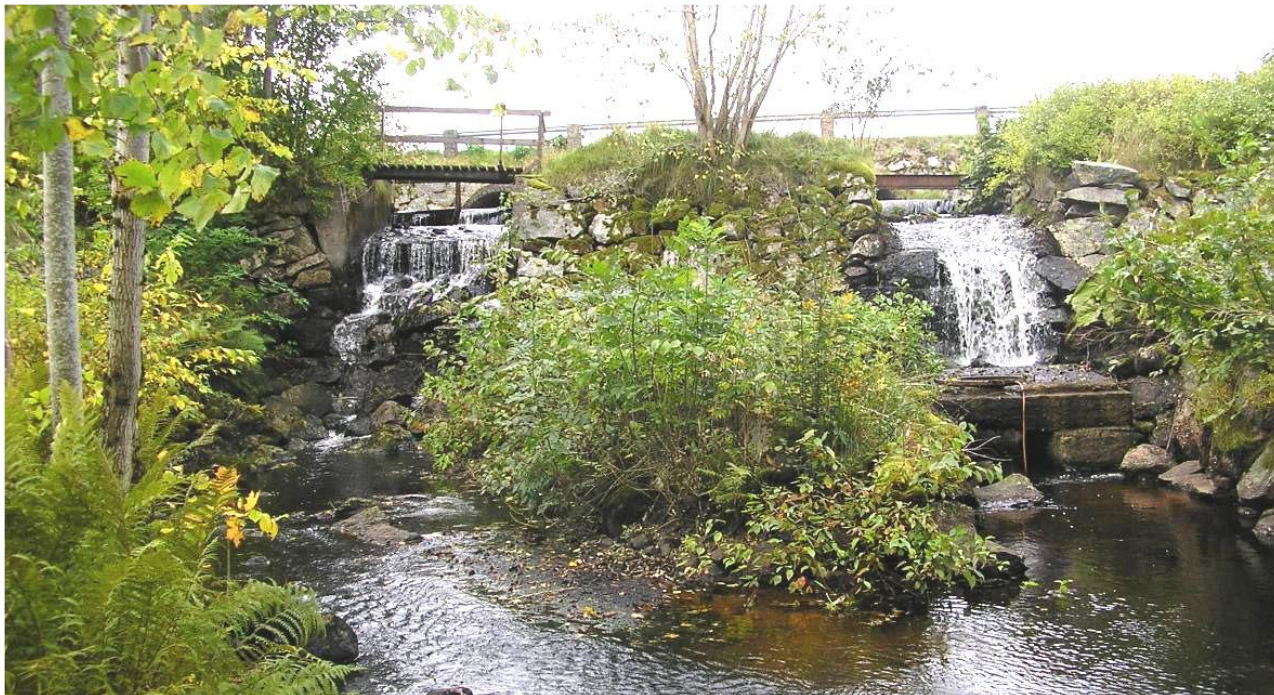
Bild: Dammen vid Nybro kvarn från nedsidan. Fundamentet från den gamla turbinen och även vägräcket ses förutom utskoven i bilden. Foto: Peter Lindvall

Åtgärdsarbetet i Knipån har varit omfattande då flera fiskvägar uppförts nedströms Nybrodammen. Nybrodammen och Nybrokvarn är idag det första mötande definitiva vandringshindret räknat från Vättern. Det finns idag olika förslag på lösningar för att skapa fria vandringsvägar för fisk vilka omfattar utrivning, olika sorters omlöpsalternativ eller teknisk fiskväg i form av exempelvis en denilränna. De olika förslagen har olika kostnadsbilder men också svårighetsgrader. Sannolikt skulle det bästa alternativet i förläggande fall vara att anlägga en naturlig fiskväg i form av ett omlöp. Sedan tidigare finns en förprojektering framtagen. För att komma vidare i arbetet behöver åtgärden detaljprojekteras. Förutom detaljprojektering ingår även ansökningsförfarandet till domstol och slutligen åtgärd. En skattad sammanlagd kostnad för samtliga moment återfinns i tabellen nedan.
