LÄNSSTYRELSEN I  
STOCKHOLMS LÄN

1992:9

## VASS SOM INDIKATOR PÅ STRAND- EROSION LÄNGS FARLED I STOCKHOLMS SKÄRGÅRD

Maria Hedén & Britta Sannel

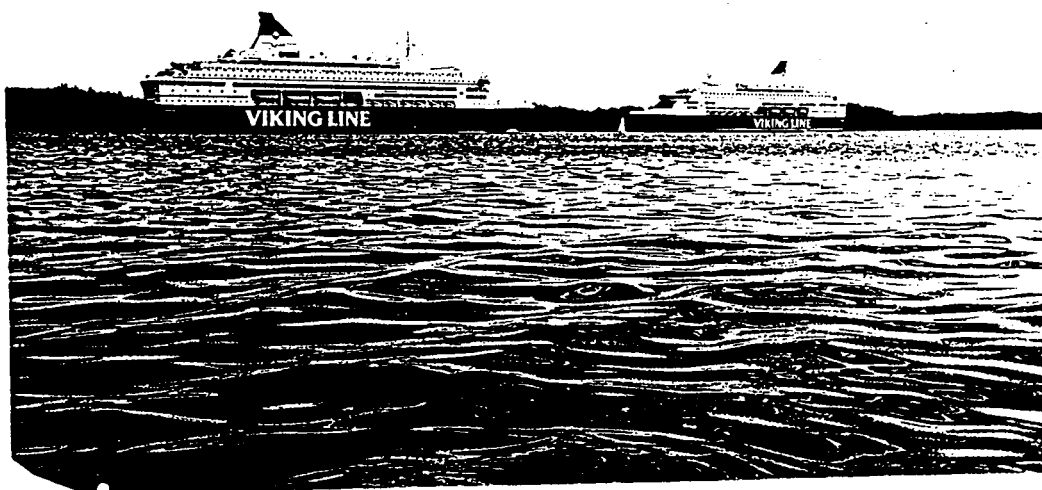
*Bild 1. Färjor som möts i farleden utanför Östanå.*

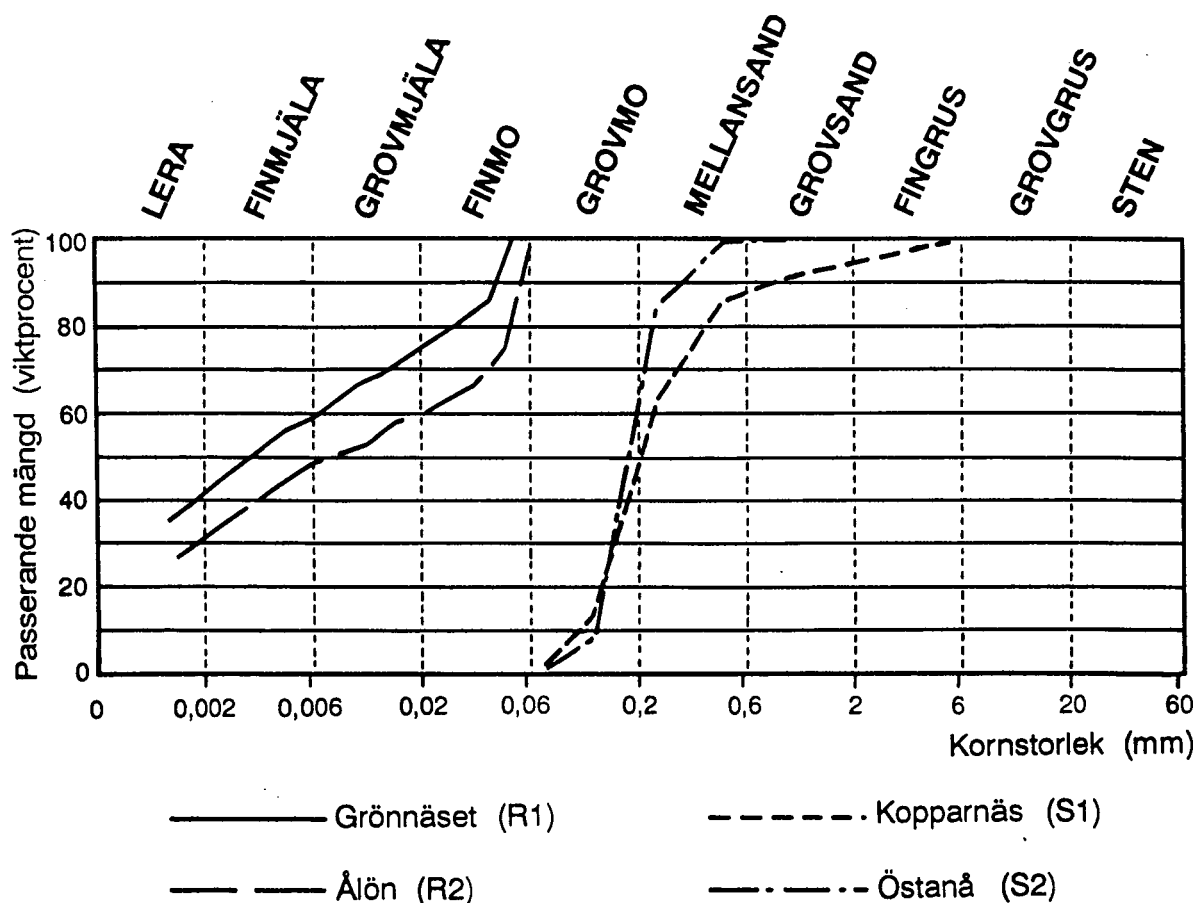
Sedimenten vid Kopparnäs (lokal S1) är väl sorterade och består av sandig grovmo. Partiklar mindre än 0,06 mm och större än 6 mm saknas. Östanå-vassens sediment (lokal S2) är ännu mer väl sorterade och består av grovmo med inslag av mellansand. Inga partiklar är finare än 0,06 mm eller grövre än 0,5 mm.

I vassen vid Grönnäset (lokal R1) består sedimenten av lera med inslag av mjåla och finmo. Vid Ålön (lokal R2) är inslaget av mjåla och mo i leran något större. Partiklar större än 0,06 mm saknas i de båda referensvassarna.

Figur 12: Kornstorleksdiagram som visar kumulativa fördelningskurvor för sedimenten i de undersökta lokalerna. På den horisontella axeln redovisas fraktioner och kornstorlekar (i mm). Den vertikala axeln visar fördelningen i viktprocent mellan de olika fraktionerna.

Sedimenten i referensvassarna (lokalerna R1 och R2) har ungefär 25-35 gånger högre halter organiskt material än sedimenten vid Kopparnäs och Östanå (lokalerna S1 och S2). Andelen organiskt material i sedimenten var i referensvassarna drygt 10%, medan andelen organiskt material i de vassar som utsätts för påverkan från farleden var 0,4% (se tabell 1).

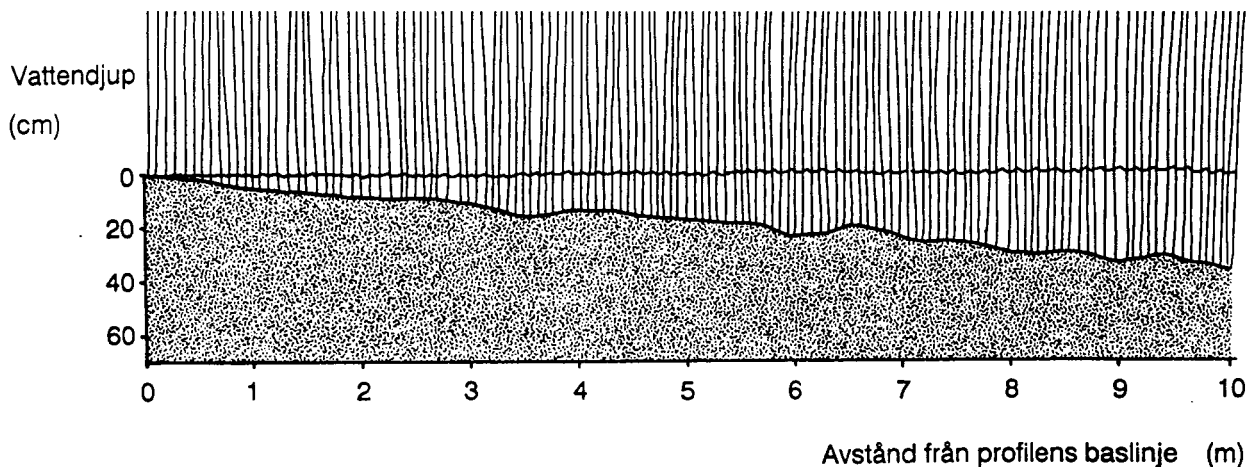
Figur 15: Bottenprofil från Grönnäset.

Botten sluttar svagt utåt utan tydliga branter (se figur 15). I samtliga profiler växer vassen längre ut än 10 m från strandlinjen. (Då mätningarna utfördes var vattenståndet vid Skeppsholmen i Stockholm 2 cm över normalvattenstånd; källa SMHI.)

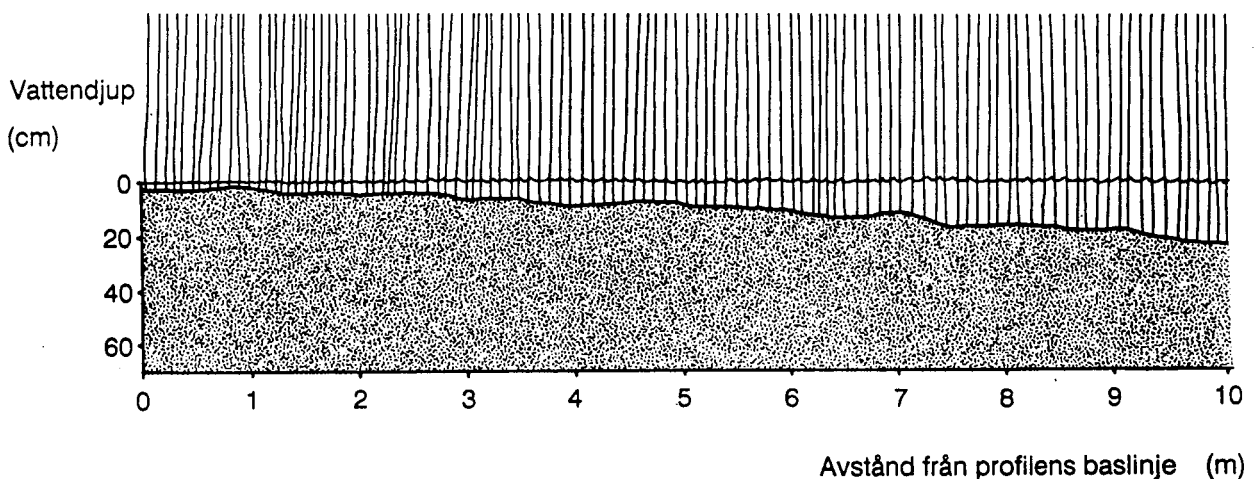
Figur 16: Bottenprofil från Ålön.

Botten utanför Ålöns vasslokal (se figur 16) har ännu svagare lutning än botten vid Grönnäset. Vid profilernas slut, 10 m ut från strandlinjen, är vattendjupet ungefär 25 cm. Vassen växer ända ut till 1,5 m vattendjup. (Då mätningarna utfördes var vattenståndet vid Skeppsholmen i Stockholm 14 cm över normalvattenstånd; källa SMHI.)

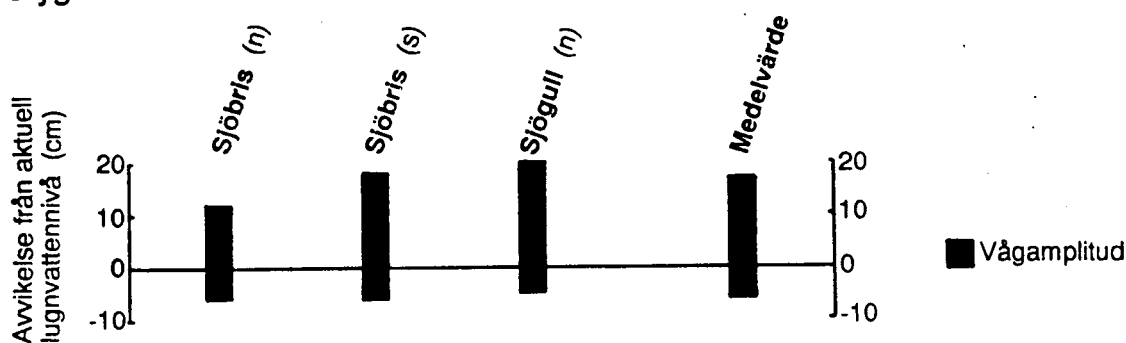
Vaxholmsbåtarnas högsta vågtopp slog i genomsnitt upp 17 cm över den aktuella lugnvattennivån. Den lägsta vågdalen låg 6 cm under lugnvattennivån (se figur 17). Båtarna framfördes öster om farleden och avståndet till undersökningslokalen var drygt 500 m.

Figur 17. Medelvärden för vågamplituder runt lugnvattennivån vid passager av Vaxholmsbåtar.

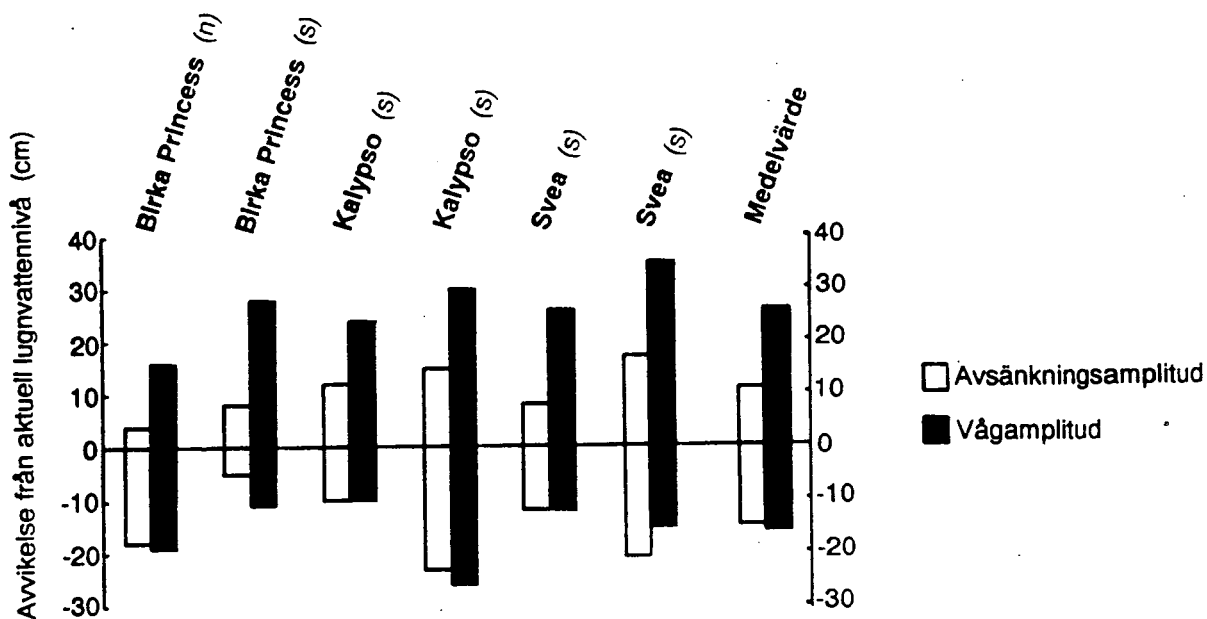
Vid förbipassage av en färja skedde en genomsnittlig höjning av vattenytan med 11 cm och en avsänkning med 15 cm. Färjornas högsta vågtopp nådde i genomsnitt 26 cm över och den lägsta vågdalen 16 cm under lugnvattennivån (se figur 18). Avståndet till farleden var 400 m.

Figur 18. Medelvärden för avsänkings- och vågamplituder runt lugnvattennivån vid färjepassager.

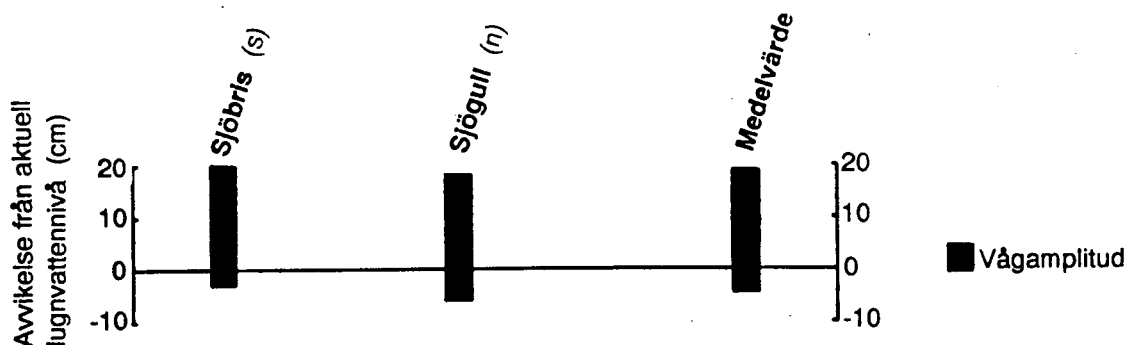
I genomsnitt nådde den högsta vågtoppen från Vaxholmsbåtarna 19 cm över och den lägsta vågdalen 4 cm under den aktuella lugnvattennivån (se figur 19). Någon märkbar avsänkning kunde inte registreras. Båtarna framfördes öster om farleden och avståndet till undersökningslokalen var drygt 600 m.

Figur 19. Medelvärden för vågamplituder runt lugnvattennivån vid passager av Vaxholmsbåtar.

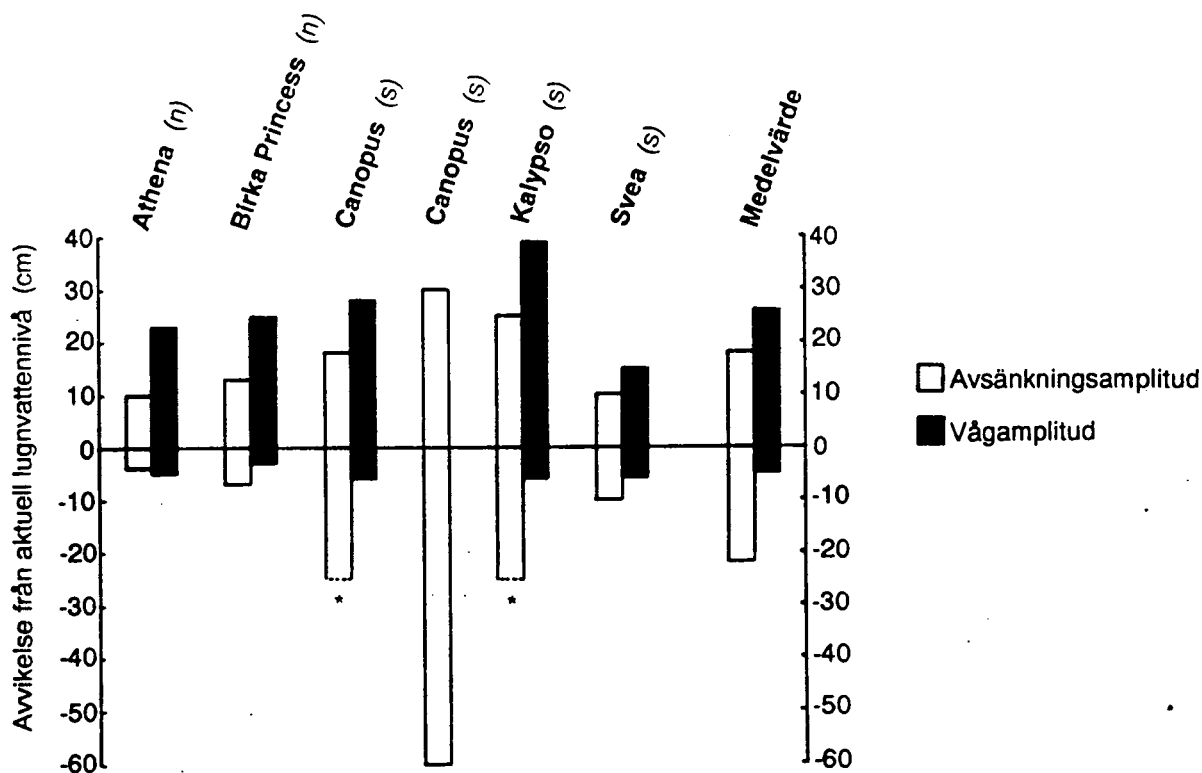
I genomsnitt var avsänkingsamplituden från färjor 40 cm, 18 cm uppåt och 22 cm nedåt. Stora variationer förekom dock, såväl för olika färjor som för samma färja vid olika tillfällen. Vågorna från färjorna slog i genomsnitt upp 26 cm över lugnvattennivån. Den lägsta vågdalen nådde 5 cm under lugnvattennivån (se figur 20). Avståndet till farleden var 500 m.

Figur 20. Medelvärden för avsänkings- och vågamplituder runt lugnvattennivån vid färjepassager.

\* Egentligen var avsänkningen större, men botten torrlades där avvägningsstängerna var placerade.

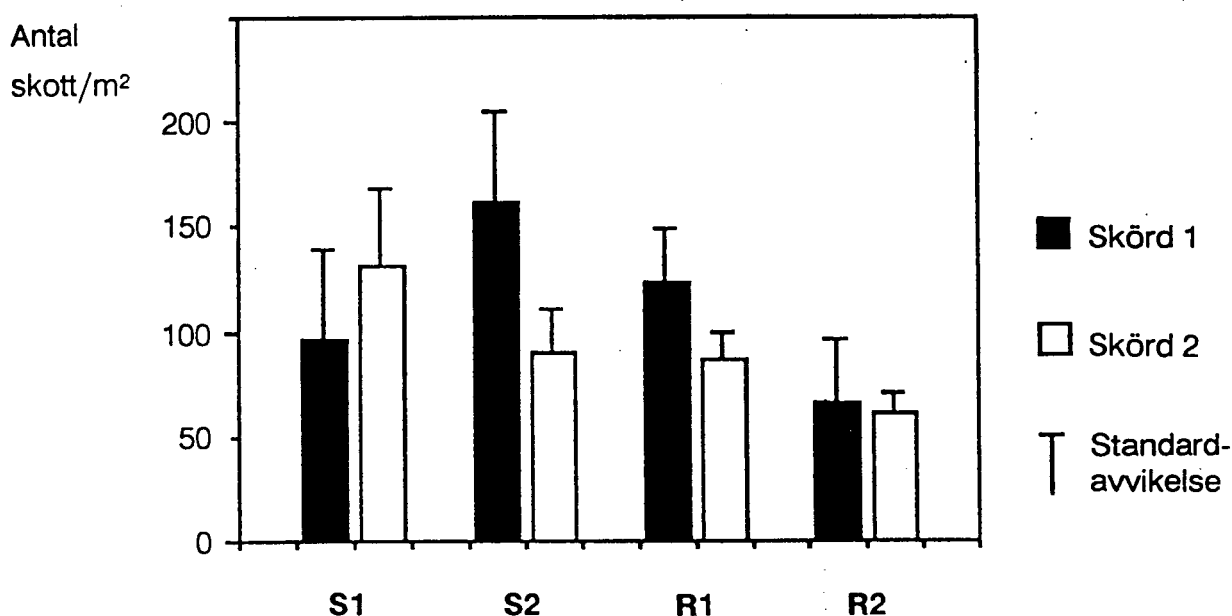
Vid den första skörden varierade antalet skott utan att resultaten visar någon tydlig skillnad mellan skadade vassar och referensvassar. Däremot visar resultaten från den andra skörden en gradient där lokal S1 har flest antal skott och lokal R2 minst antal skott (se figur 21).

I referensvassarna, lokalerna R1 och R2, minskade antalet skott mellan skörd 1 och skörd 2. En av de skadade vassarna, lokal S1, visar en ökning av antalet skott. Den andra skadade vassen, lokal S2, visar precis som referensvassarna en minskning av skottantalet (se figur 21).

Figur 21. Medelvärden av antal skott per m<sup>2</sup> för respektive lokal vid skörd 1 och skörd 2.
