Fd Kågeverken, Hamneda

Miljöteknisk undersökning enligt MIFO fas 2

Länsstyrelsen Kronoberg

Upprättad: 2010-06-30

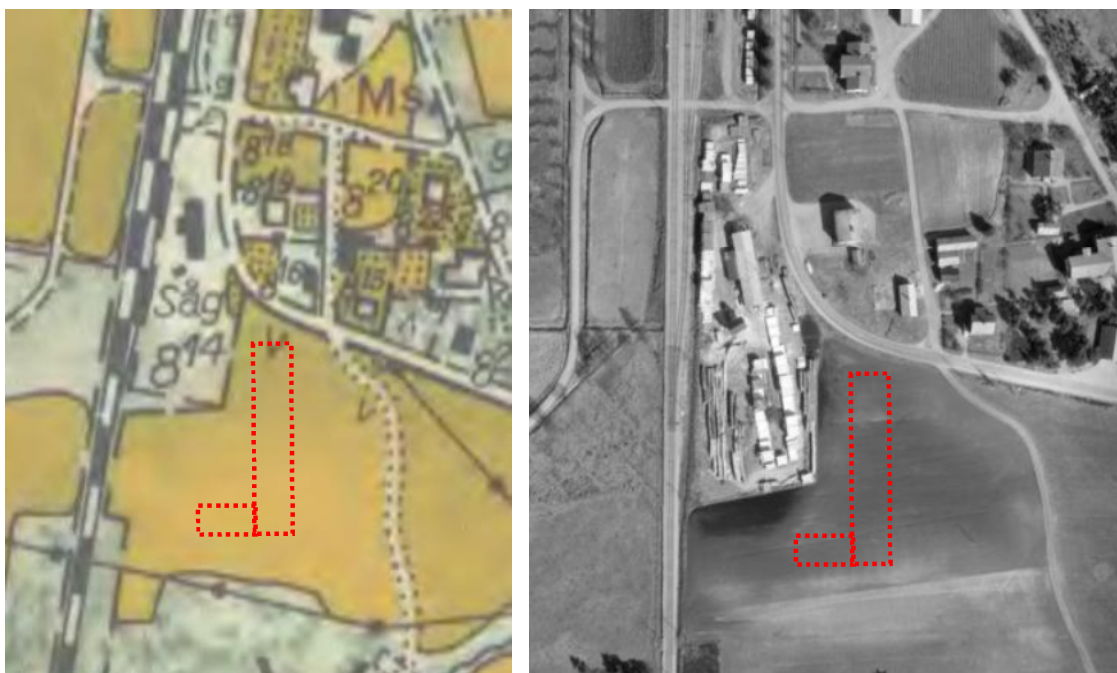
På fastigheten har verksamhet pågått från 1957 fram till ca 1996. Innan 1957 var fastigheten obebyggd, vilket syns på den historiska kartan från 1950 och flygbilden från 1953.

Figur 1. Historisk karta från 1950 till vänster och flygbild från 1953 till höger. Röd streckad markering är läget för byggnaden som uppfördes 1957.

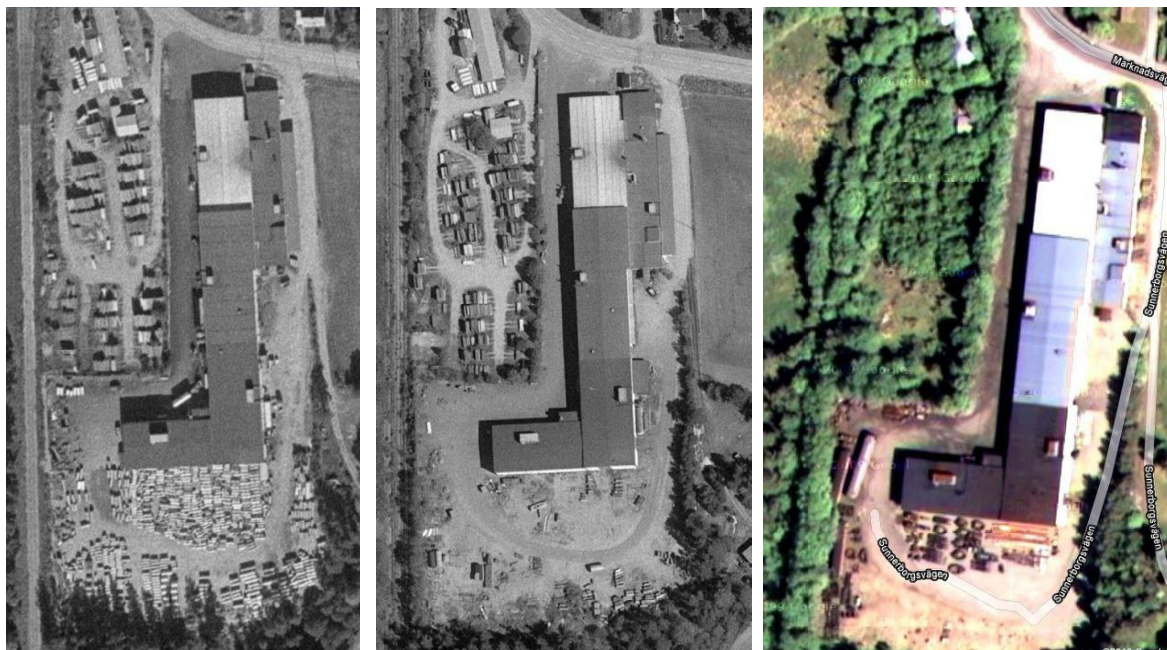
Figur 2 nedan visar en historisk utveckling av fastigheten. På flygbilden från 1978 (till vänster) ses hela byggnaden och inga till – eller ombyggnader verkar ha skett efter denna tid. Ett stort antal cisterner från tillverkningen syns på fotot från 1978. På bilden från 1987 (i mitten) verkar cisternstillverkningen ha minskat väsentligt. På en modern flygbild från 2000-talet syns uppställning av truckdelar etc i söder.

Figur 2. Flygbilder från 1978, 1987 och 2000-talet.
