LÄNSSTYRELSEN
VÄSTRA GÖTALANDS LÄN

Trädvårdsplan och åtgärdsförslag för dvärgrosettlav

Solberga kyrkogård

Rapportnr: 2011:10

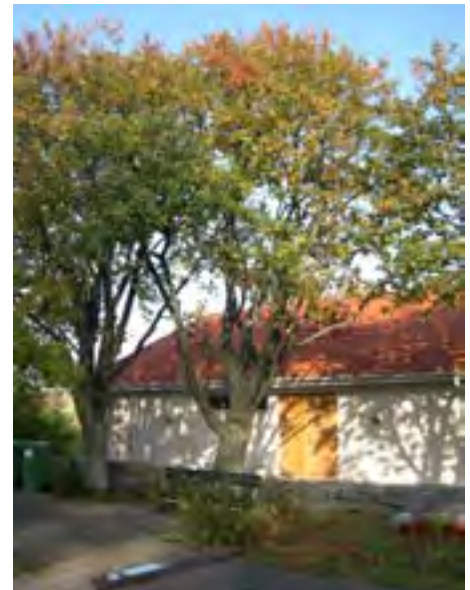
Skador: ♦ Väg, mur och gravar finns intill.

Tidigare åtgärder: ♦ Trädet är ev. hamlat eller underkvistat.

Foto av trädet från SO.

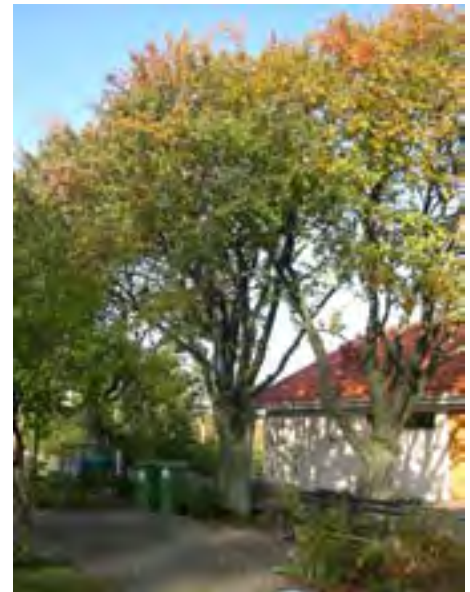
Skador: ♦ Väg, mur och gravar finns intill.

Tidigare åtgärder: ♦ Trädet är ev. hamlat eller underkvistat.

Foto av trädet från SO.

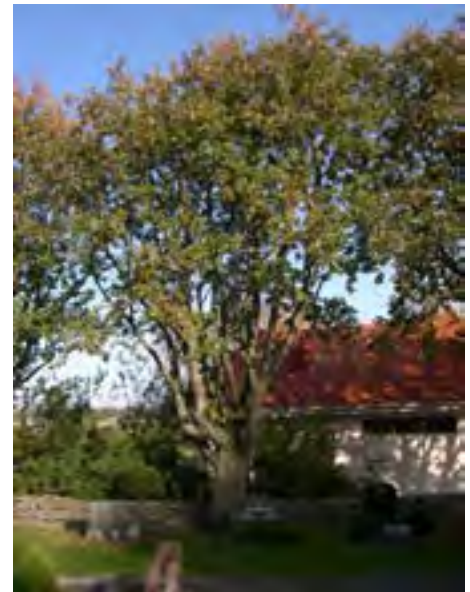
Skador: ♦ Väg, mur och gravar finns intill.

Tidigare åtgärder: ♦ Trädet är ev. hamlat eller underkvistat.

Foto av trädet från S.

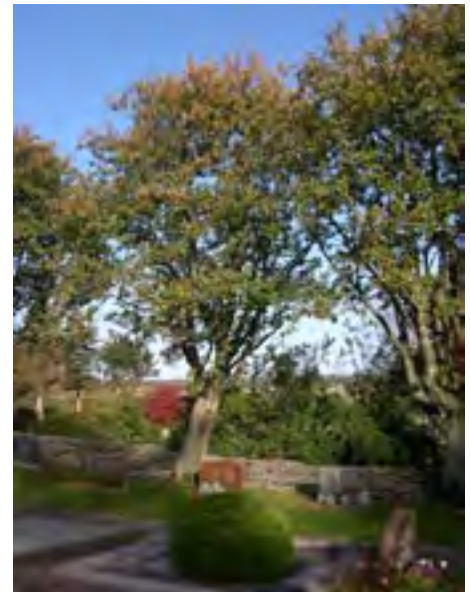
Skador: ♦ Väg, mur och gravar finns intill.

Tidigare åtgärder: ♦ Trädet är ev. hamlat eller underkvistat.

Foto av trädet från S.

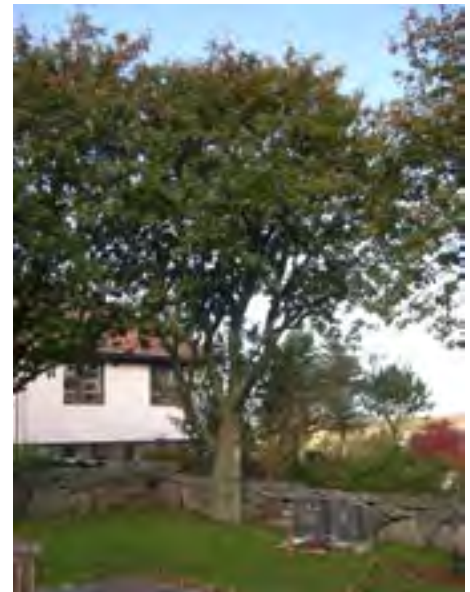
Skador: ♦ Väg, mur och gravar finns intill.

Tidigare åtgärder: ♦ Trädet är ev. hamlat eller underkvistat.

Foto av trädet från SO.

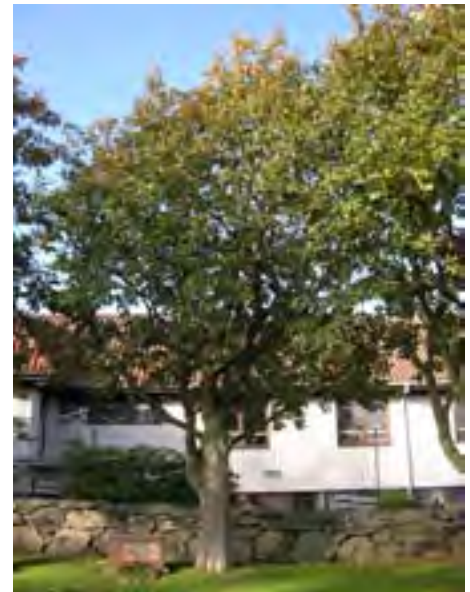
Skador: ♦ Väg, mur och gravar finns intill.

Tidigare åtgärder: ♦ Trädet är ev. hamlat eller underkvistat.

Foto av trädet från O.

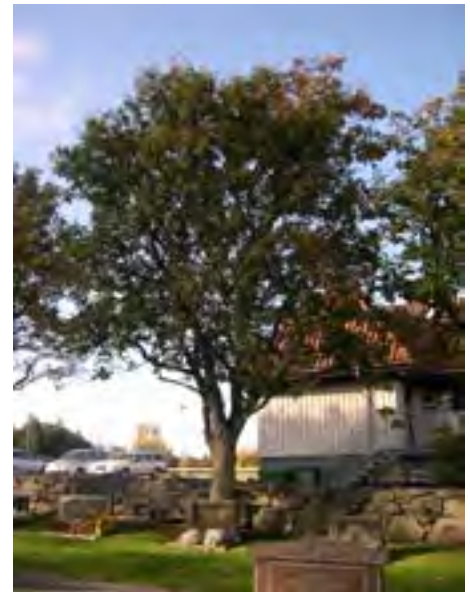
Skador: ♦ Väg, mur och gravar finns intill.

Tidigare åtgärder: ♦ Trädet är ev. hamlat eller underkvistat.

Foto av trädet från O.

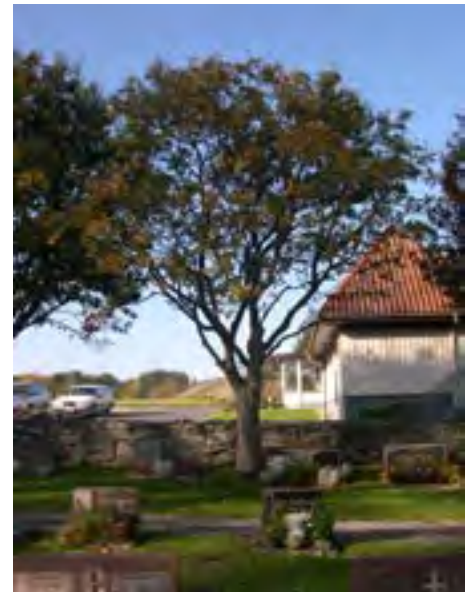
Skador: ◆ Åtgärder bör utföras inom en tidsperiod av 1 år.

Tidigare åtgärder: ◆ Trädet är ev. hamlat eller underkvistat.

Foto av trädet från O.

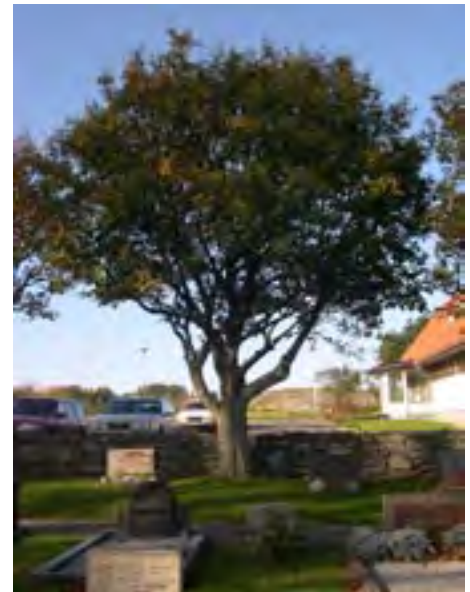
Skador: ♦ Väg, mur och gravar finns intill.

Tidigare åtgärder: ♦ Trädet är ev. hamlat eller underkvistat.

Foto av trädet från O.

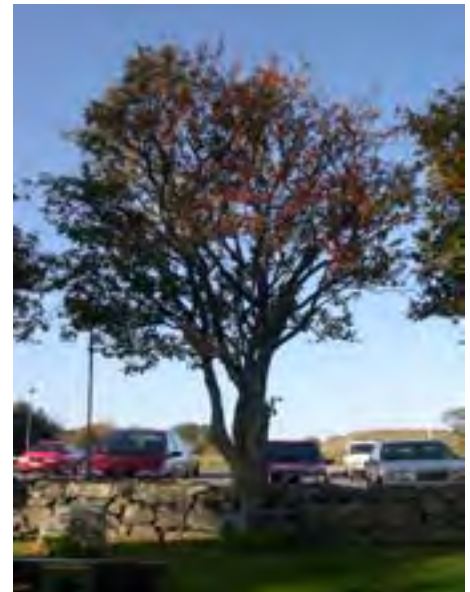
Skador: ◆ Väg, mur och gravar finns intill.

Tidigare åtgärder: ◆ Trädet är ev. hamlat eller underkvistat.

Foto av trädet från O.

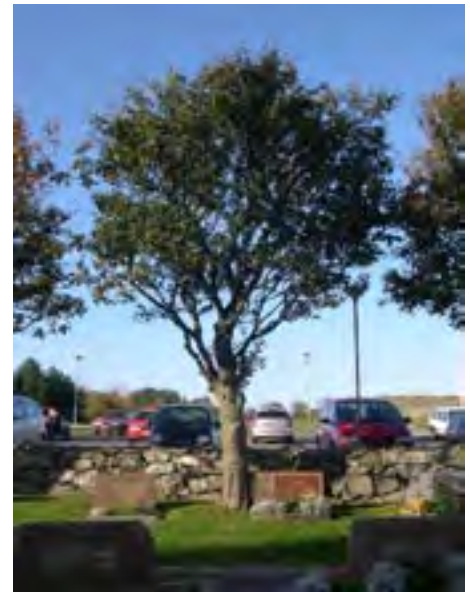
Skador: ◆ Väg, mur och gravar finns intill.

Tidigare åtgärder: ◆ Trädet är ev. hamlat eller underkvistat.

Foto av trädet från O.

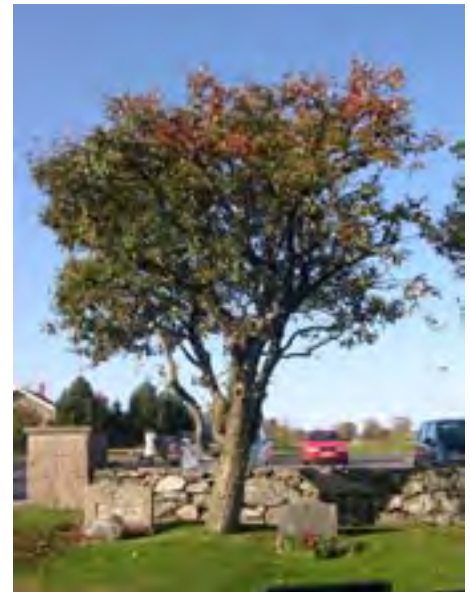
Skador: ◆ Väg, mur och gravar finns intill.

Tidigare åtgärder: ◆ Trädet är ev. hamlat eller underkvistat.

Foto av trädet från O.
